2 9		PLOGOFF commune		••••••	. [	
KERGIITOV TZELLA		adresse		16		
QUIMPER arrondissement		PONT	CROIX	canton		
édifice ou ensemble contenant					•••••	
dénomination et titre de l'oeuvre	FERME		<u> </u>		••••••	
denomination et tide de l'Osavie				IADODO 6	303 <u> </u>	
Coordonnées. LAMBERTO	X = 07726		Y = 3608	5		
		<b>,</b>				
Cadastre année :	section:	parcelle :				
année : 1971	section: 3 S	parcelle: 247			/	
Propriété : PRIVEE						
Destination actuelle :		· ·				
Protection A SIGNALER						
État de conservation :						
Établi en 1977-78,80 <sub>pa</sub> A 8	33 C.TOSCER	,

29 - CANTON DE PONT-CROIX 29 PLOGOFF Kerguidy Izella FERME Plan masse

## KERGUIDY IZELLA

### Ferme

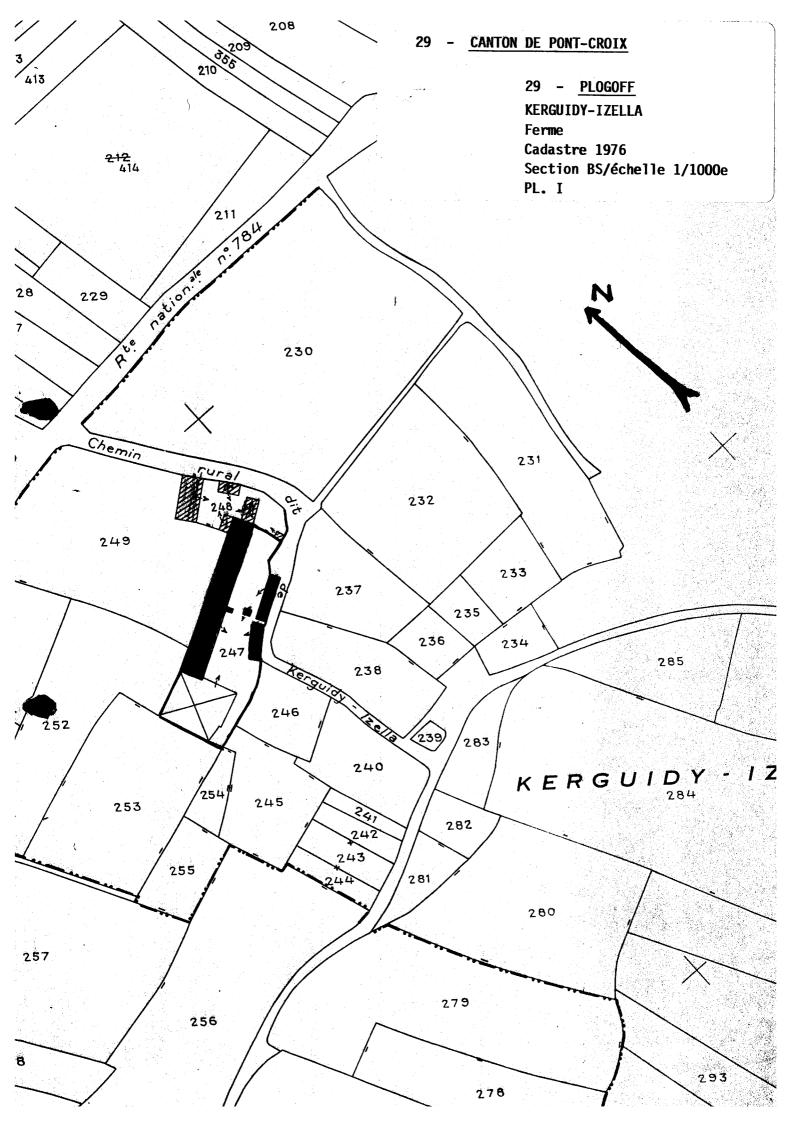
PL. II (croquis)

4. GRANGE

8. LOGIS (1832)

C . ECURIE

D. ETABLES A VACHES RECENTES CDATE: 1828 EN REMPLOI).

E . FOURNIL

F. PORCHERIE (1856) G. POULAILLER (1856)

Puits

I . N: moderne

K. Piliers d'entrée (1827).

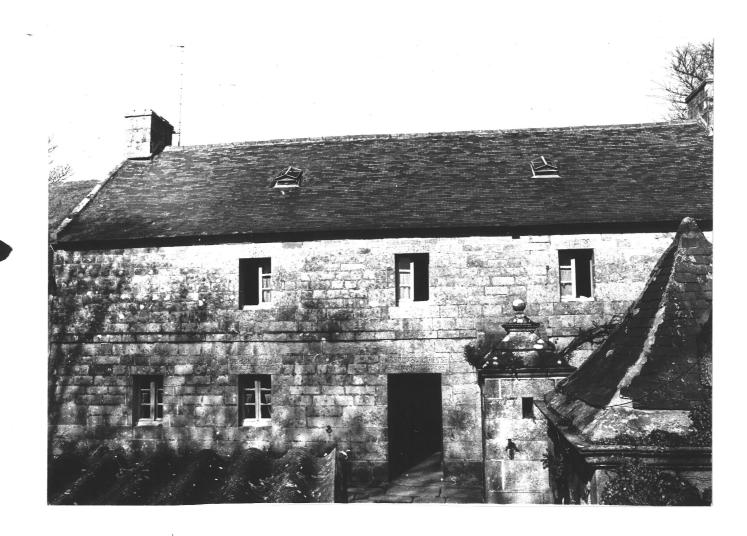
FIG. 3 Logis, elevation Sud

HISTORIQUE ET CONCLUSIONS: LOGIS PORTANT LES INSCRIPTIONS: A COUILLANDRE V(EUVE) DU IEAN PERON, NOEL LADAN 1832 MARIE ANNE PERON, JEAN MATTHIEU, NO EL LADAN; PILIERS D'ENTREE DATES 1827; PORCHERIE DATEE 1856; POULAILLER DATE 1856
