BAIN DE BRETAGNE

PRAIS(LA)

MANOIR

35 BAIN DE BRETAGNE Prais (La)
MANDOIR (ancien)

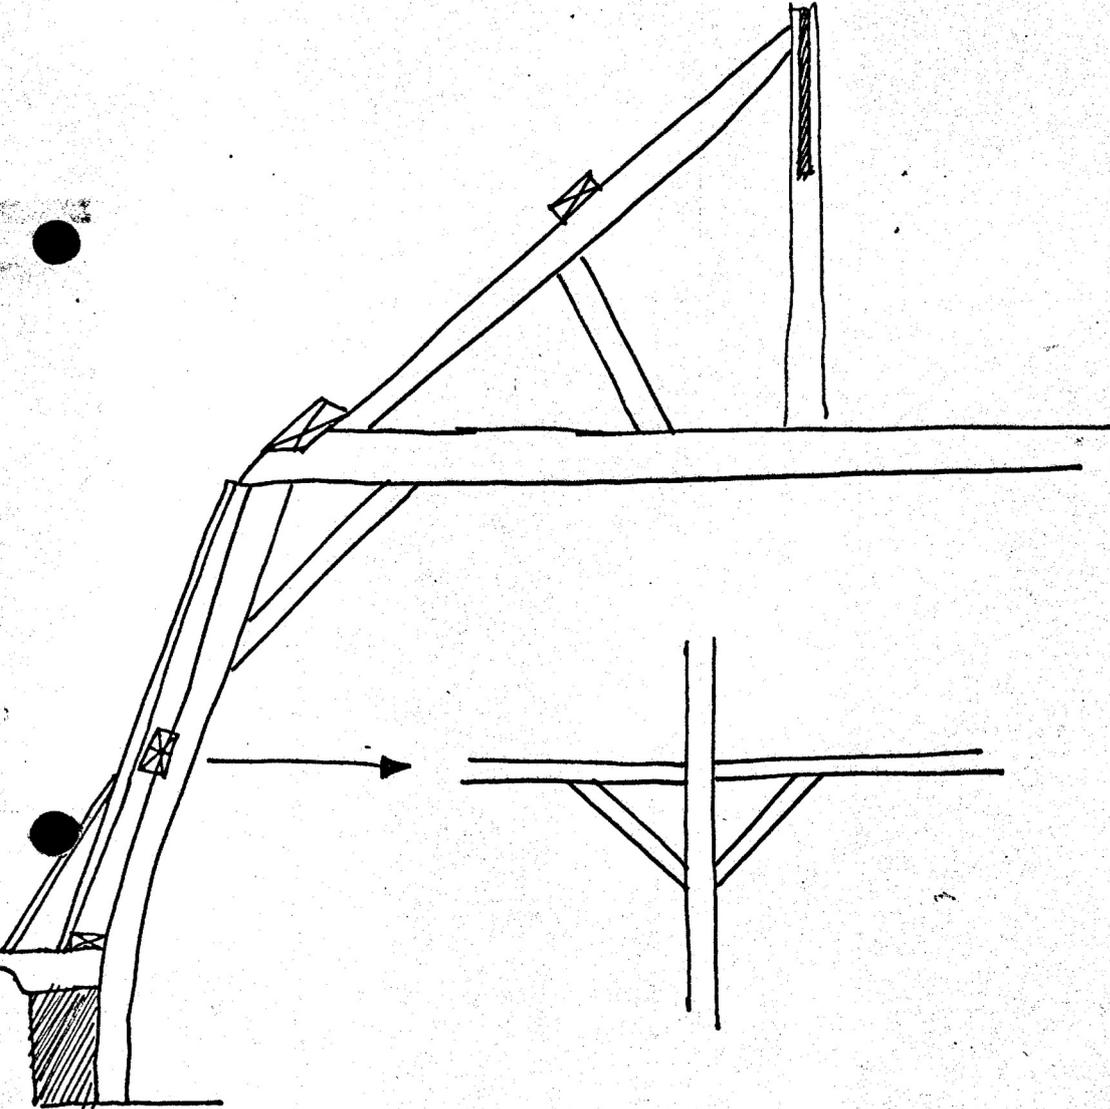
Communs à l'Ouest de la Cour.

Dependance Ouest

CHARPENTE.

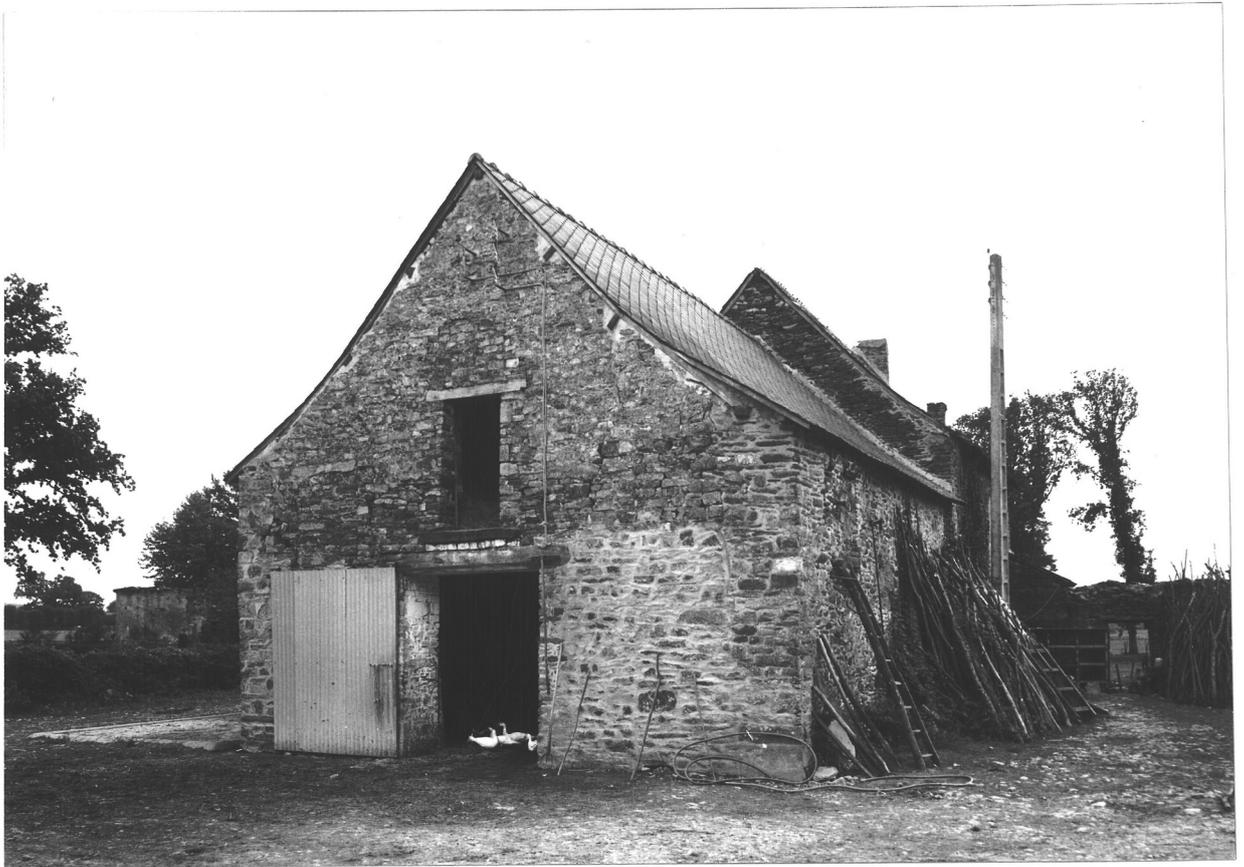
FIG.4 Vue generale, face Ouest

constituée de deux bâtiments, de proportions différentes. La partie Ouest est entièrement récente, la partie Est ancienne. Cette façade envahie par le lierre à gauche, est ouverte par une travée, à deux niveaux d'ouvertures, décentrée vers la droite.

- Au rez-de-chaussée, une porte rectangulaire, à linteau de bois, à jambages appareillés très irrégulièrement (le jambage gauche refait récemment),

- Au premier niveau, légèrement décalée vers la droite, s'ouvre une large fenêtre rectangulaire à linteau de bois, reposant sur des jambages de grès appareillés soigneusement, à arêtes chanfreinées, appui monolithe en grès. Contre l'extrémité droite vient s'appuyer un pan de mur en demi-pignon, perpendiculaire, dans le prolongement du mur d'enceinte (cf situation et plan).

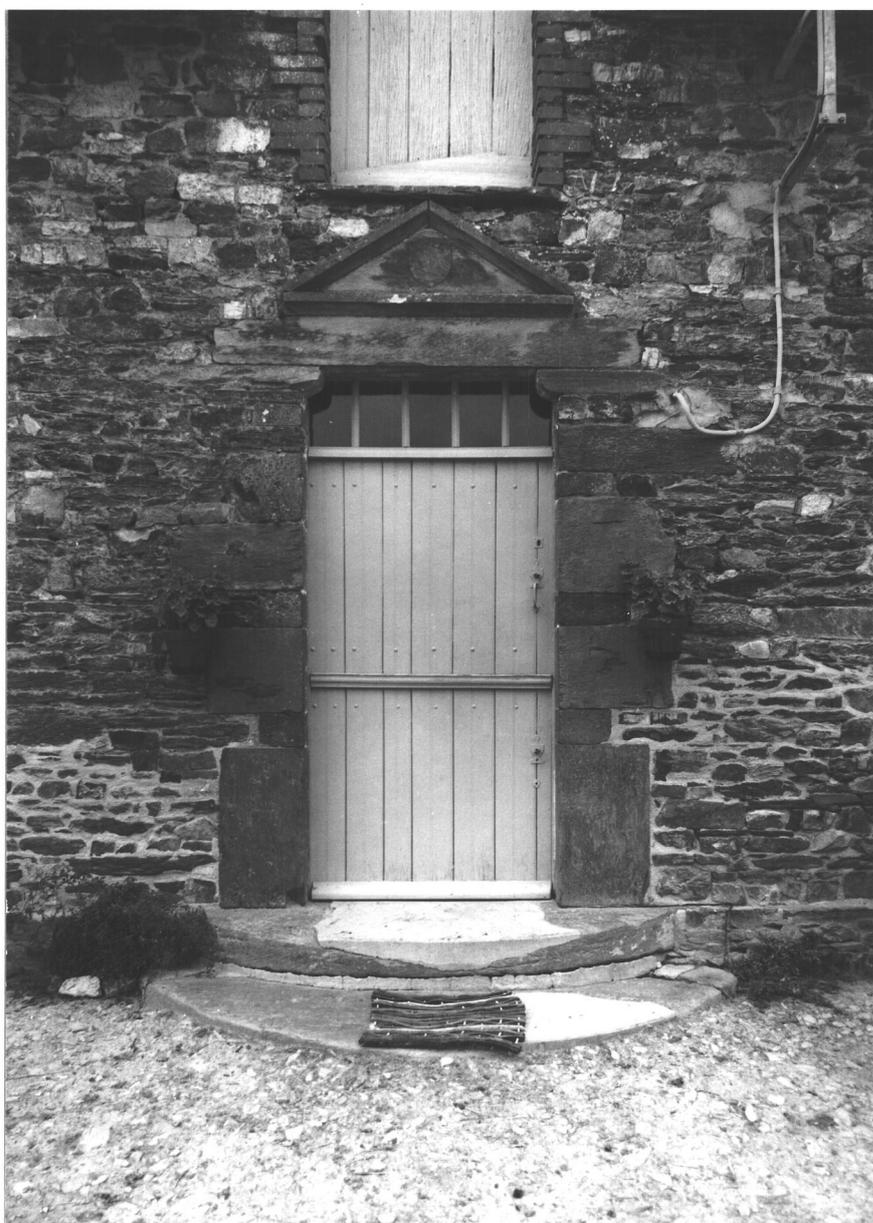
FIG. 9 Logis (Nord de la cour) :
Facade Sud : detail porte
Cl. Inv. Artur 70 35 1389 V

Le logis Nord est un bâtiment remanié qui a conservé en façade une porte rectangulaire à linteau sur corbeaux surmonté d'un fronton triangulaire à tympan orné d'un écu bûché.

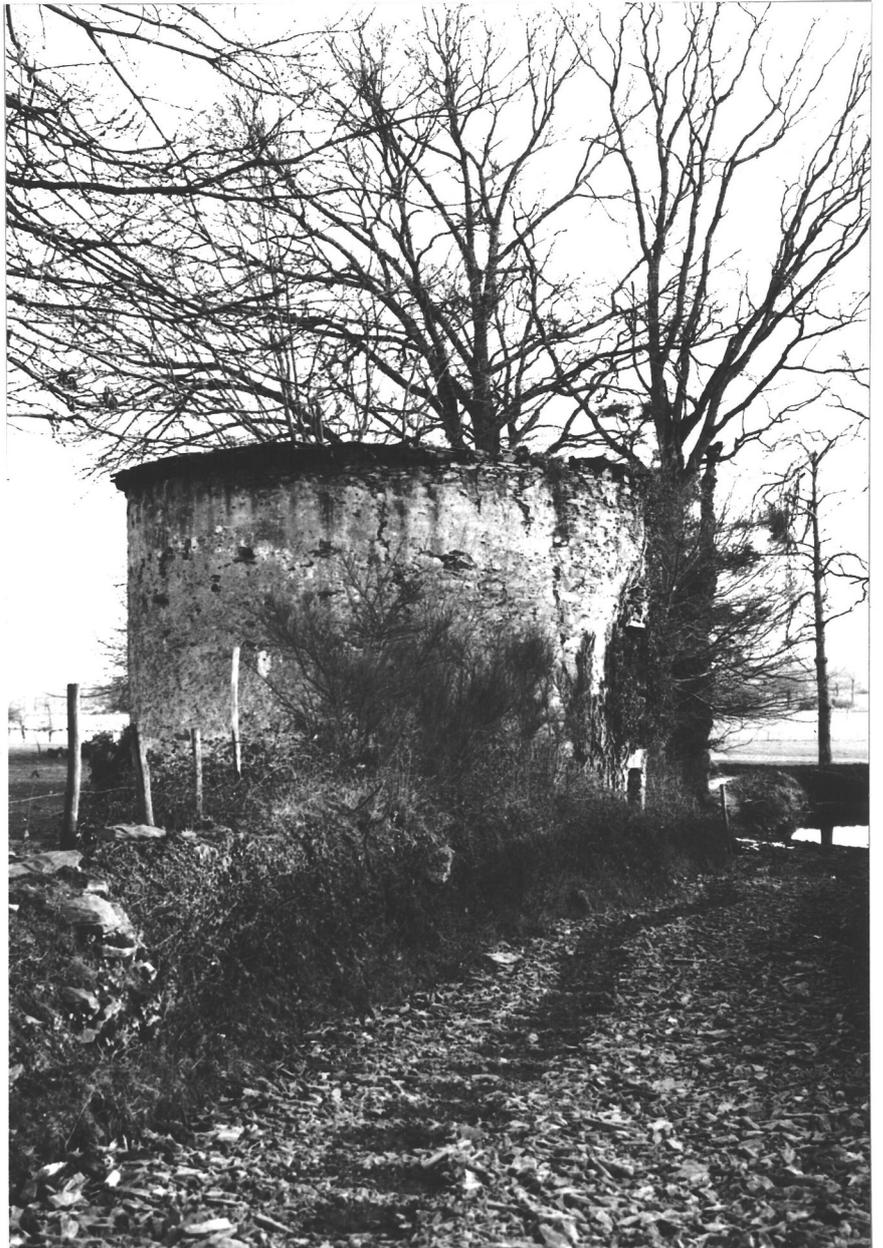
FIG. 13 Pigeonnier, vue generale
Sud-Est
Cl. Inv. Artur 70 35 1393 V

Le pigeonnier est un édifice de plan circulaire, d'aspect massif dont la toiture s'est effondrée.

Il est ouvert par une travée de deux portes rectangulaires à l'Ouest.

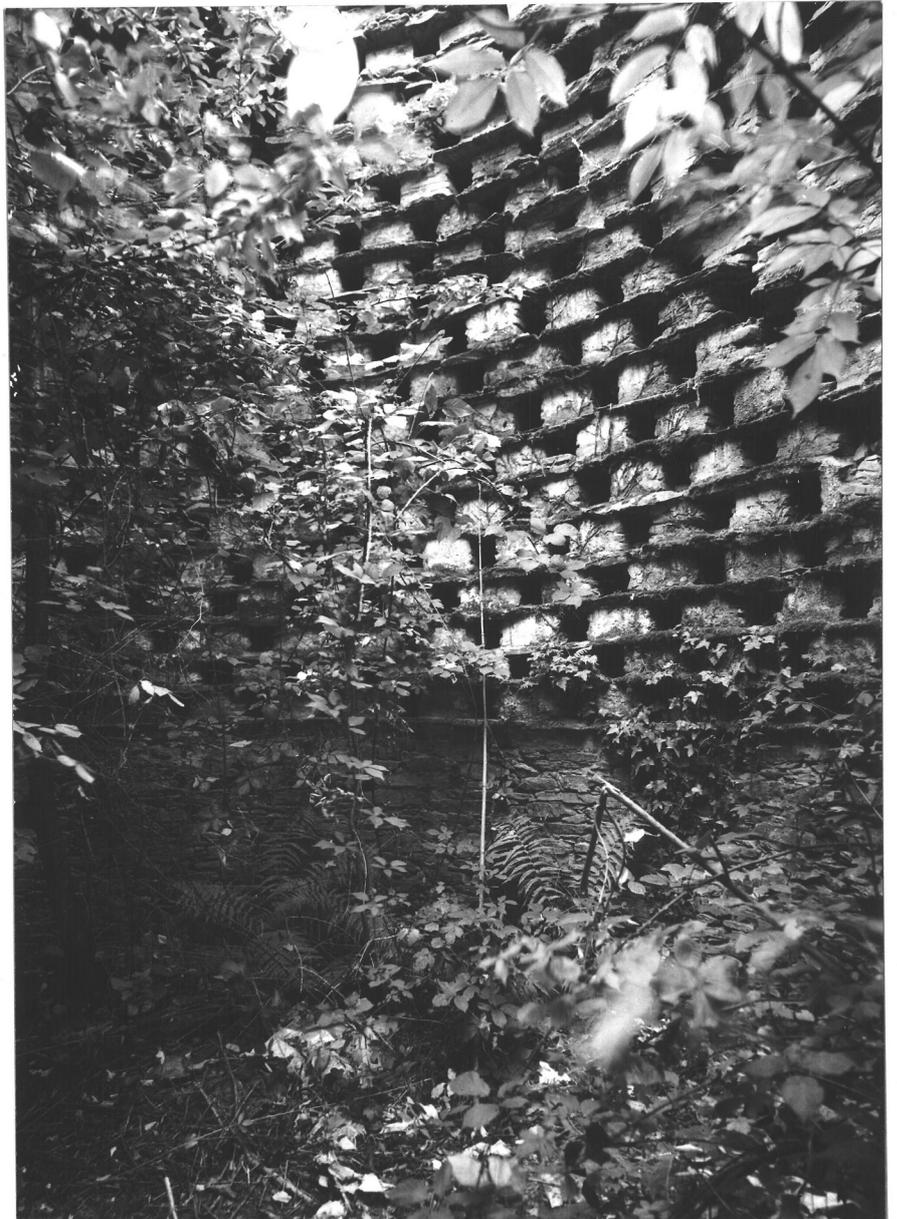
FIG.14 Pigeonnier, vue generale
interieure
Cl.Inv.Artur 70 35 1394 V

La paroi intérieure est occupée par I9 lits de trous disposés en quinconce et séparés par des trumeaux.

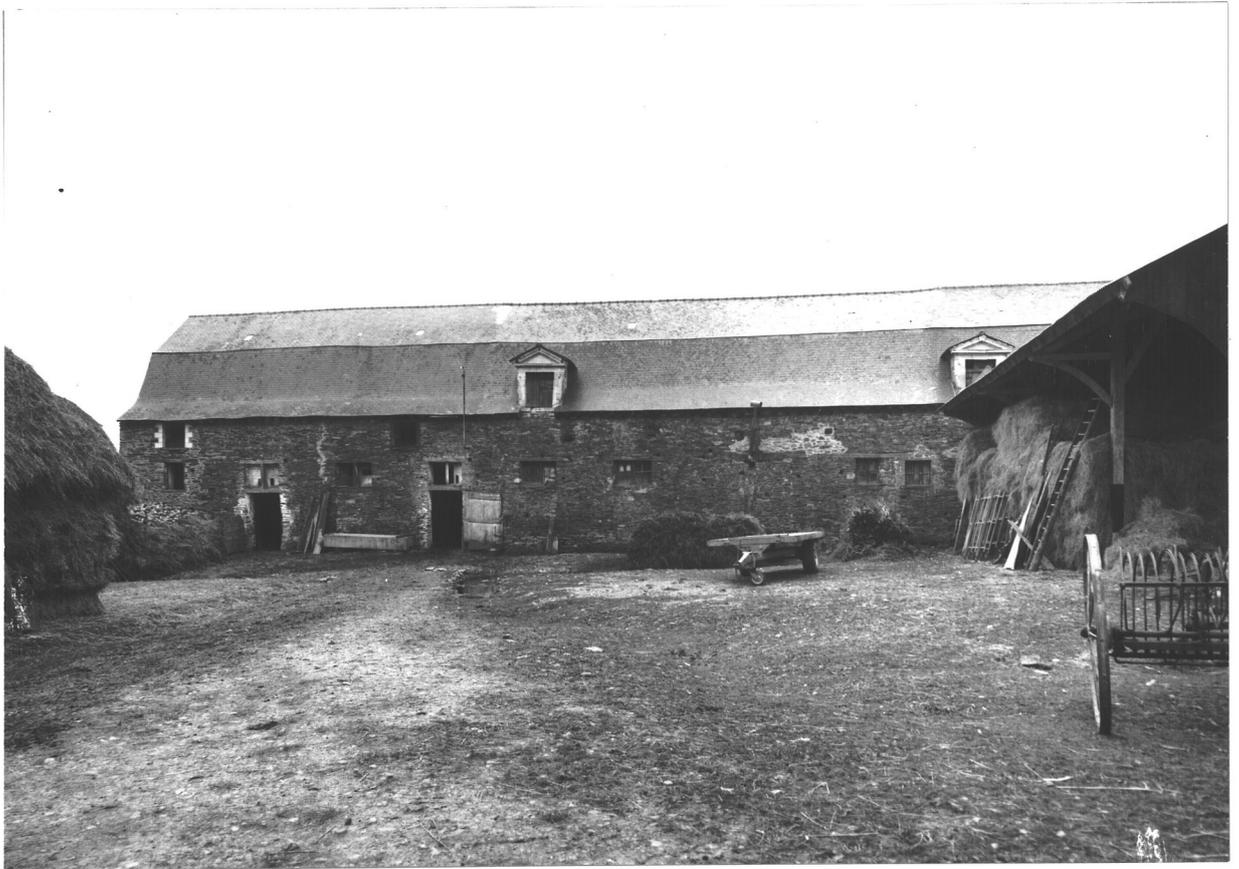
FIG. 10 Dependances : face Est

L'édifice est un long corps de bâtiment (environ 50 mètres) allongé Nord Sud, utilisé comme étable au rez-de-chaussée et fenil dans le comble à surcroît.

Ses murs sont construits en appareil petit et irrégulier de schiste et grès armoricain et les ouvertures sont à encadrement de bois ou de tuffeau.

Il est couvert d'un toit à comble brisé à lucarnes passantes.

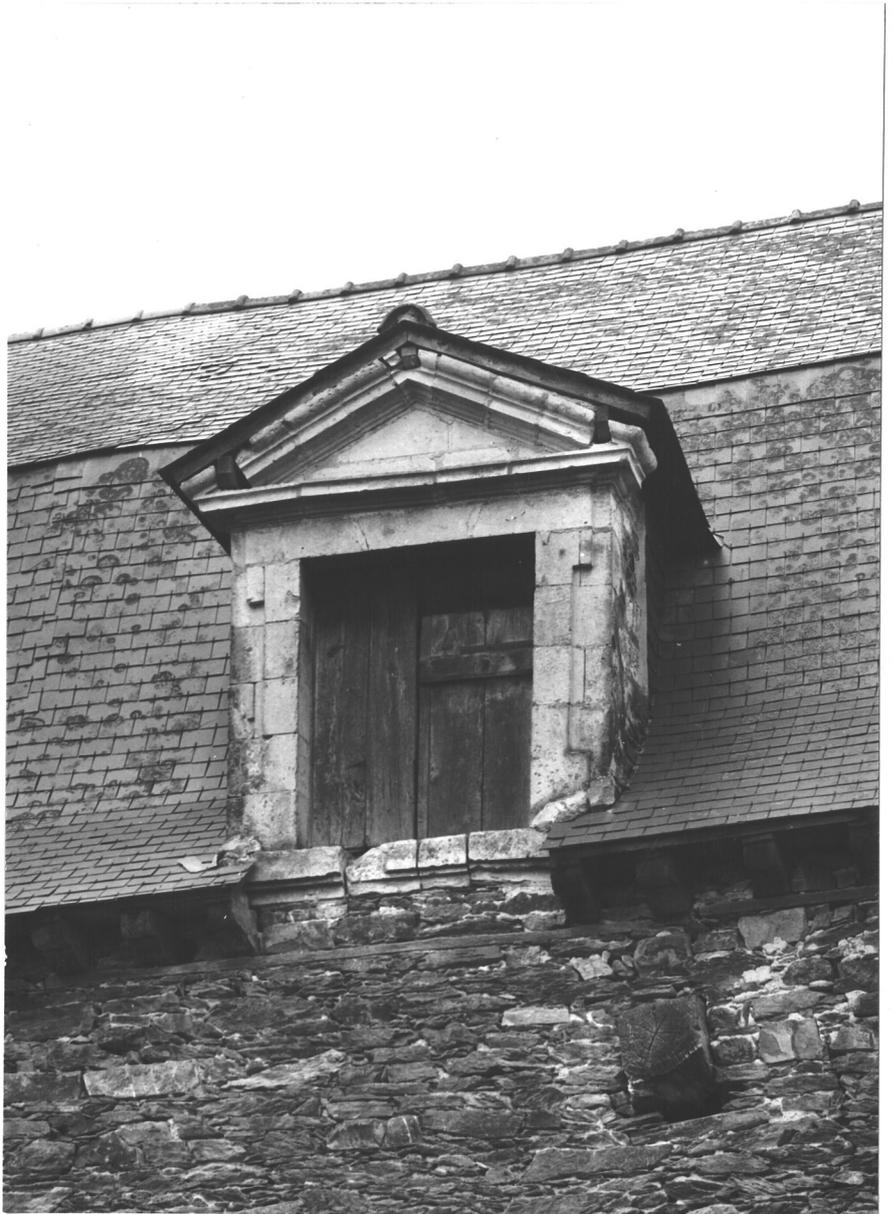
FIG. 11 Dependances : face Est, detail
d'une fenetre

Le bâtiment a été très modifié, seules demeurent intactes les parties hautes, à savoir, les deux lucarnes Est (Cf photo n° 11) et la charpente (Cf croquis en annexe).

Les lucarnes de tuffeau à fronton triangulaire et la forme du toit permettent de dater ce corps de bâtiment du XVII ème siècle sans qu'il soit possible d préciser plus.
