BAIN DE BRETAGNE

ROBINAIS (LA)

CHATEAU

Protection Partiellement inscrit sur l'Inventaire Supplémentaire des Monuments Historiques par arrêté du 23 décembre 1992.

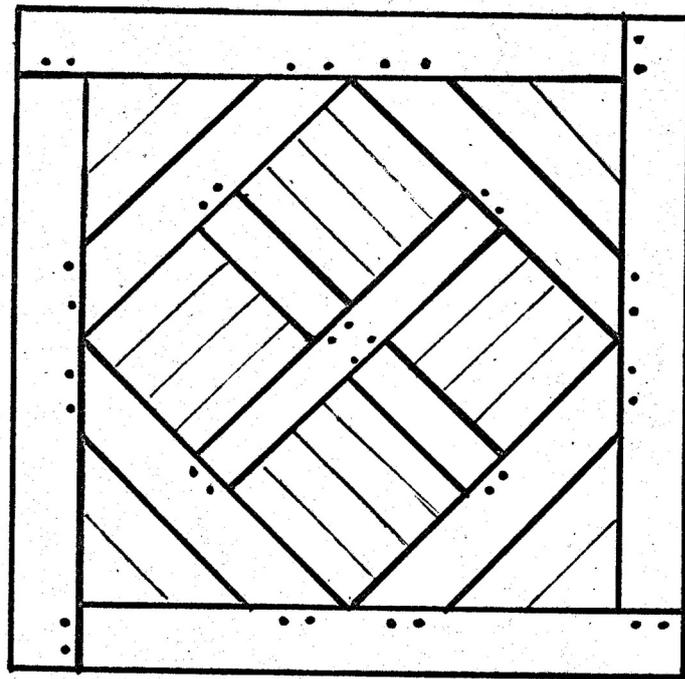
Parquet et assemblage du salon

assemblages par tenons - mortaises chevillés

- Eclairage au Sud et au Nord par une porte et une porte-fenêtre;
- sol en parquet d'assemblage ( cf croquis en annexe);
- plafond compartimenté par quatre poutres;
- cheminée à l'Est ( Cf sous-dossier "cheminée 05");
- murs couverts d'un lambris de hauteur sauf trois panneaux garnis de toile ( Cf sous-dossier "lambris 03").

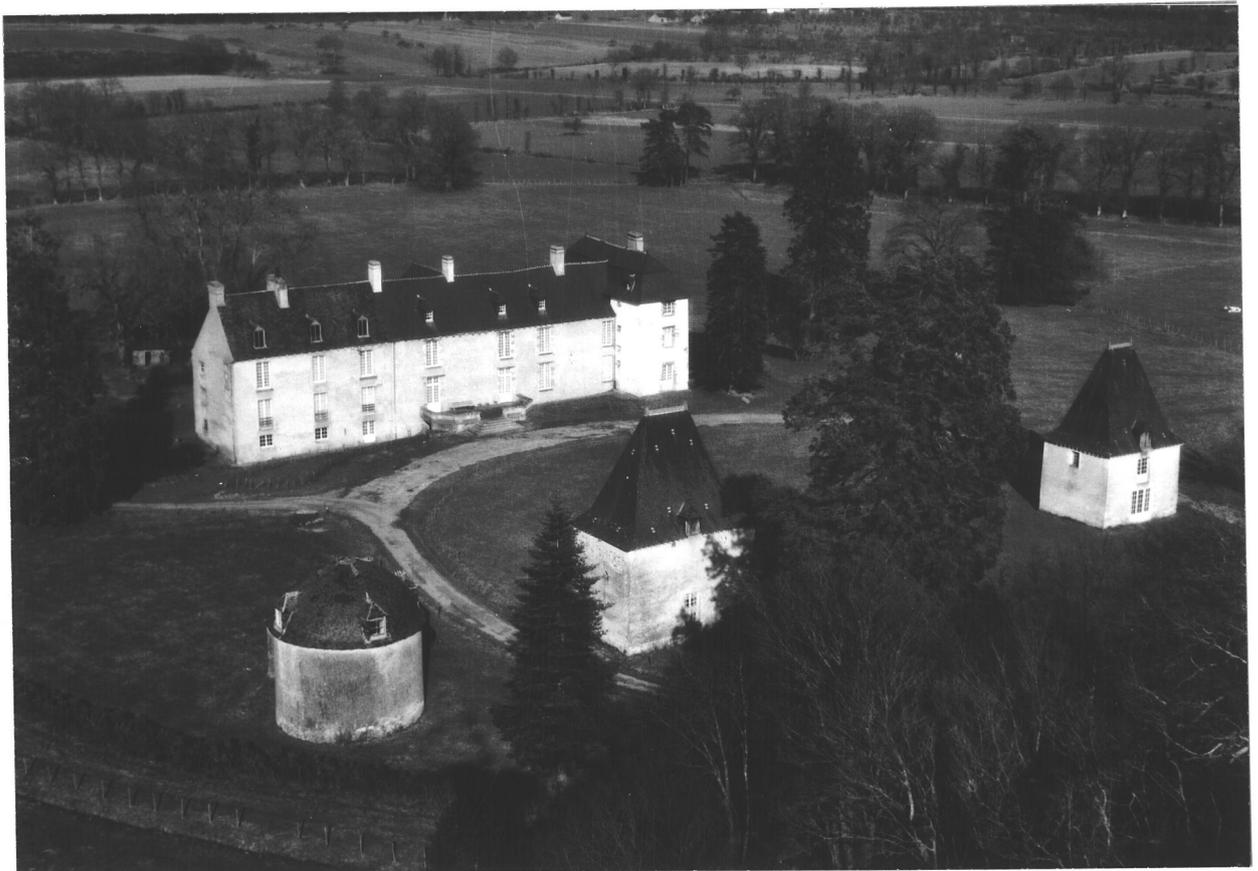
FIG. B Vue aeriennne Sud-Ouest

perspective Sud. D'après un autre dessin ( cf photo n° II2) la parcelle 88 était aménagée en jardin bordé d'arbres, il n'en reste qu'une levée de terre au Nord et quelques souches. L'emplacement en est cependant nettement visible sur la photo aérienne B.

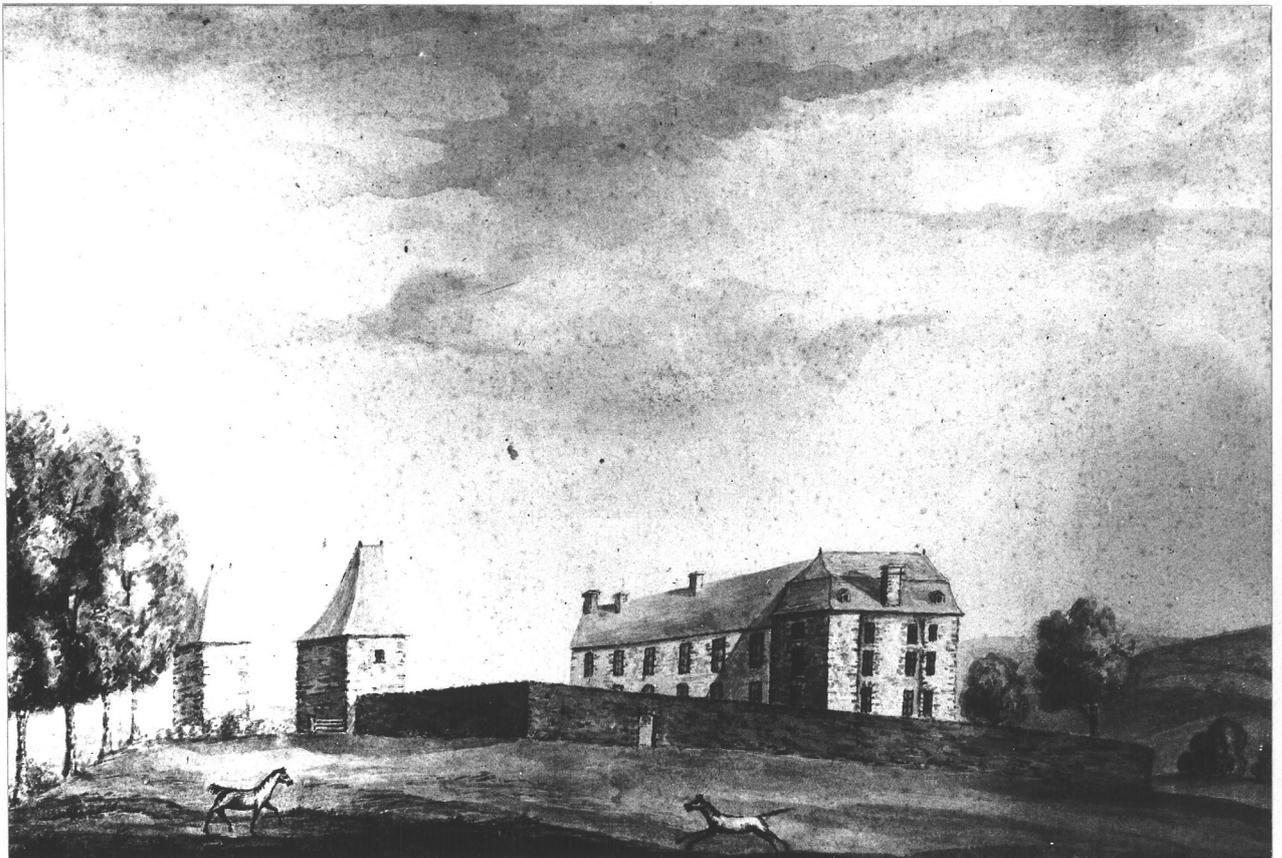
Dessin : chateau  
FIG.1 Vue Sud-Est

Deux gravures anciennes non datées ( cf photos 1 et 2 ) nous montrent un état des lieux antérieur à l'état actuel : un mur reliait le pavillon Ouest à l'angle Sud-Ouest du château, un second réunissait l'angle Nord Est au pavillon Est par un double retour d'équerre; l'espace entre les pavillons était ouvert sur la

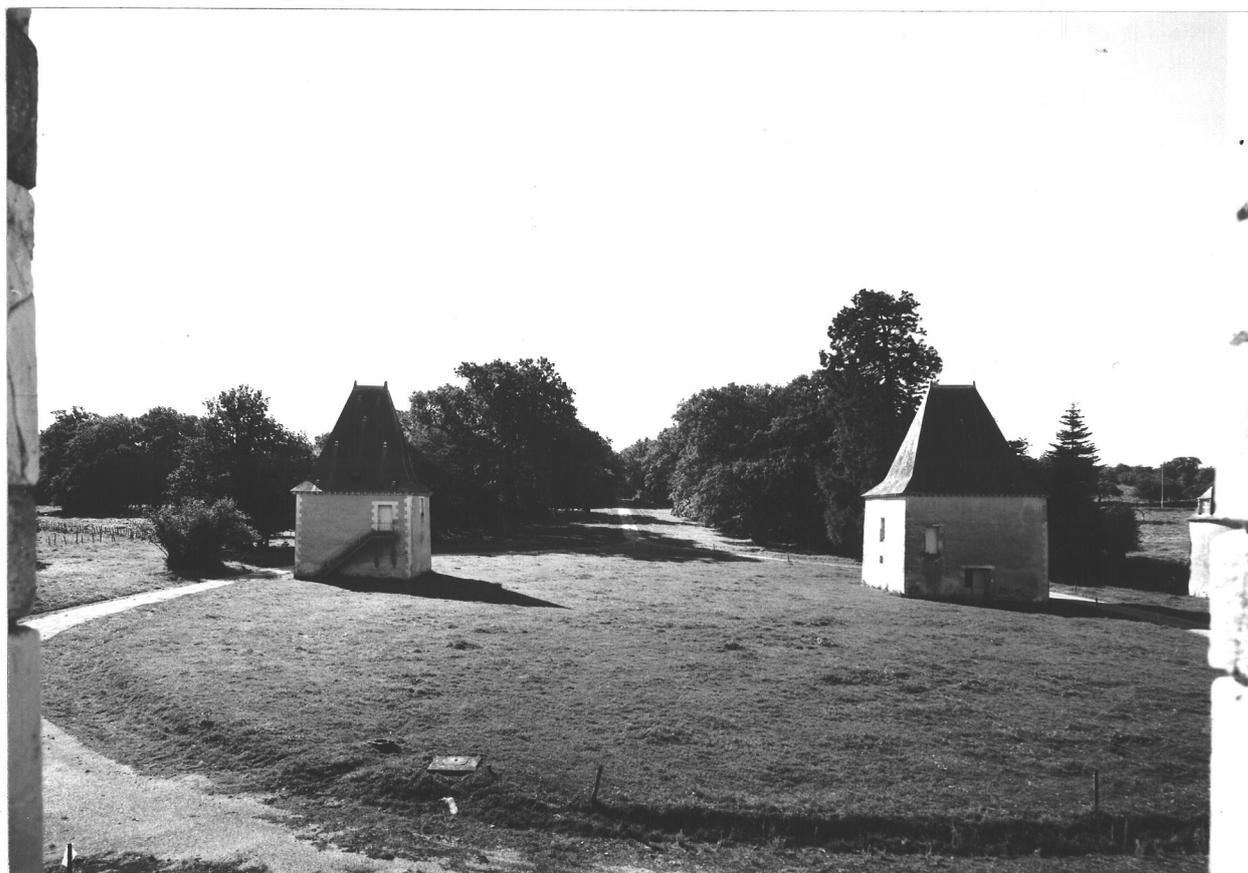
FIG.4 Vue de situation, axe Nord-Sud

L'avenue est bordée de grands chênes en retrait. Le plan cadastral de 1837 montre que l'accès actuel est un aménagement récent; il se faisait autrefois par une allée desaxée à l'Ouest qui débouchait entre la chapelle et le pavillon Ouest, l'actuelle avenue n'était alors qu'une allée cavalière qui dégagait une perspective axiale ( cf photo n° 4 ) prolongée au Sud par une avenue dans le bois de la Robinais.

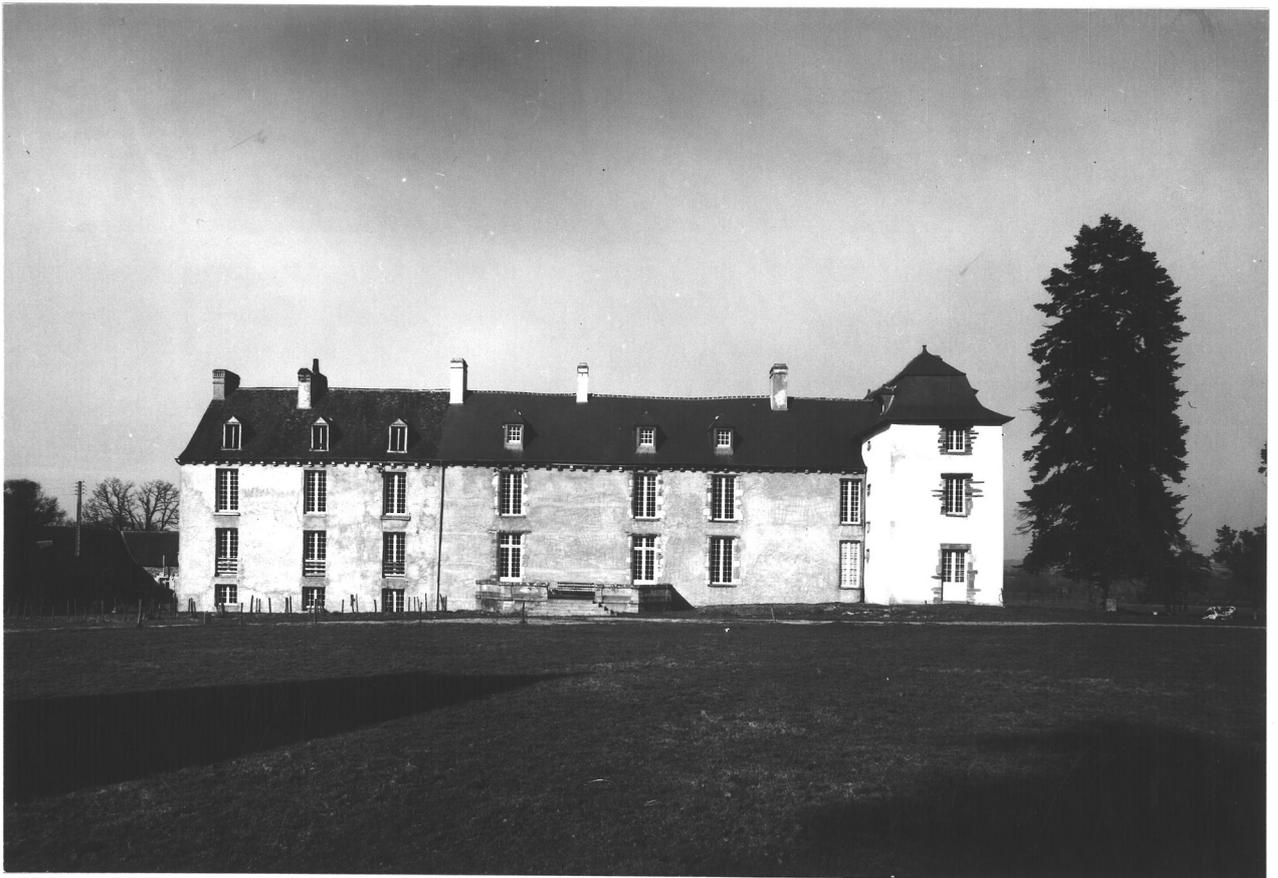
FIG. 14 Facade Sud

La façade Sud est couronnée d'une corniche en bois soutenue par des corbeaux de schiste et grès.

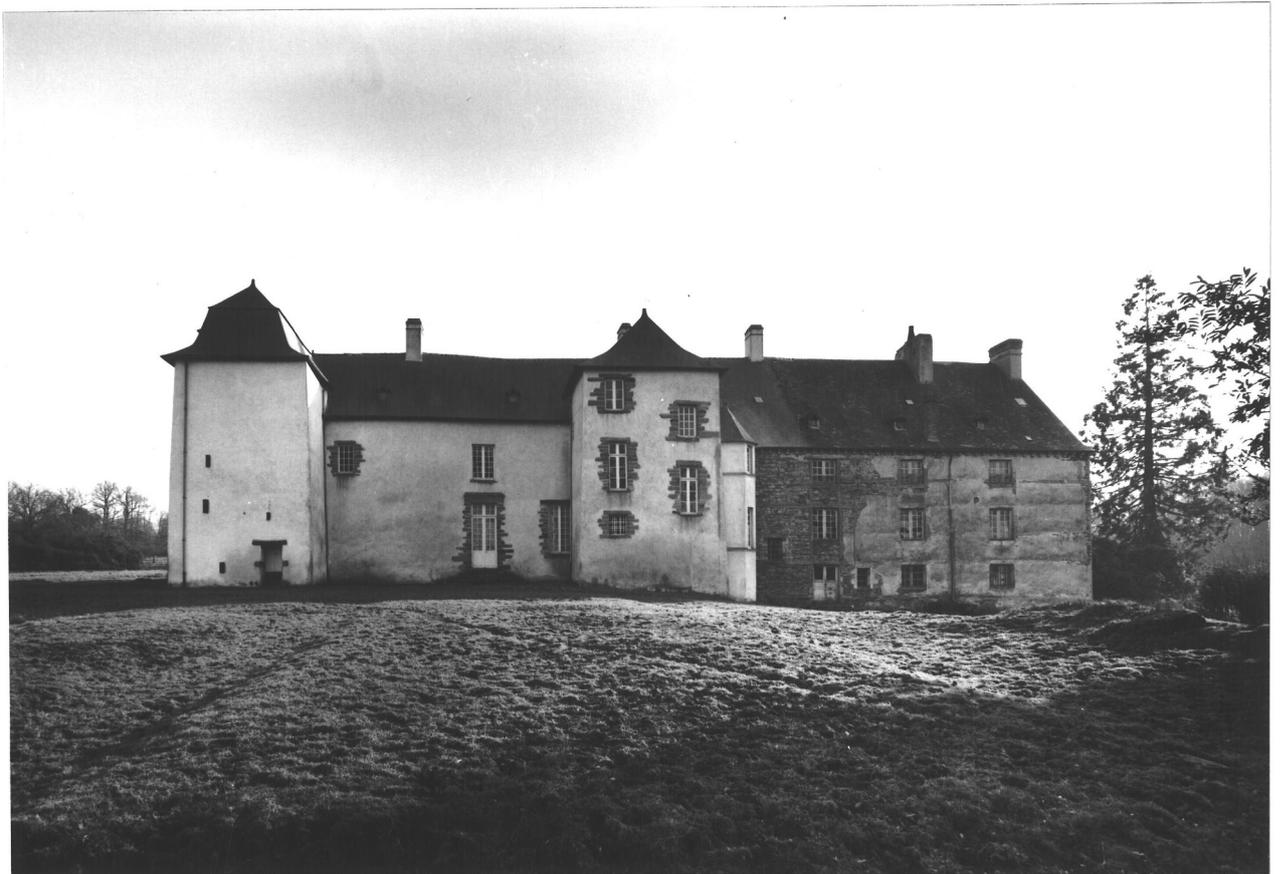
FIG. 19 Facade Nord

- Face Nord ( cf photo n° 19 ) ouverte dans sa moitié inférieure par quatre jours disposés irrégulièrement et par une porte à profond ébrasement droit à pas-de-porte ( trois marches de schiste ) et plafond de bois rampant.

E - Corps principal. Face Nord ( cf photo n° 19 ) ouverte irrégulièrement sur deux niveaux par une porte précédée d'un perron à quatre degrés carrés et de trois fenêtres dont une sans chambranle apparent.

G - Corps de bâtiment Ouest - Face Nord -(Cf photos nos 19 et 21)

Crépi en très mauvais état, en particulier dans la moitié gauche.

Ouvertures à chambranle de bois ( cf rubrique "matériaux" ) réparties en quatre travées à trois niveaux, plus deux petites fenêtres, isolées dans

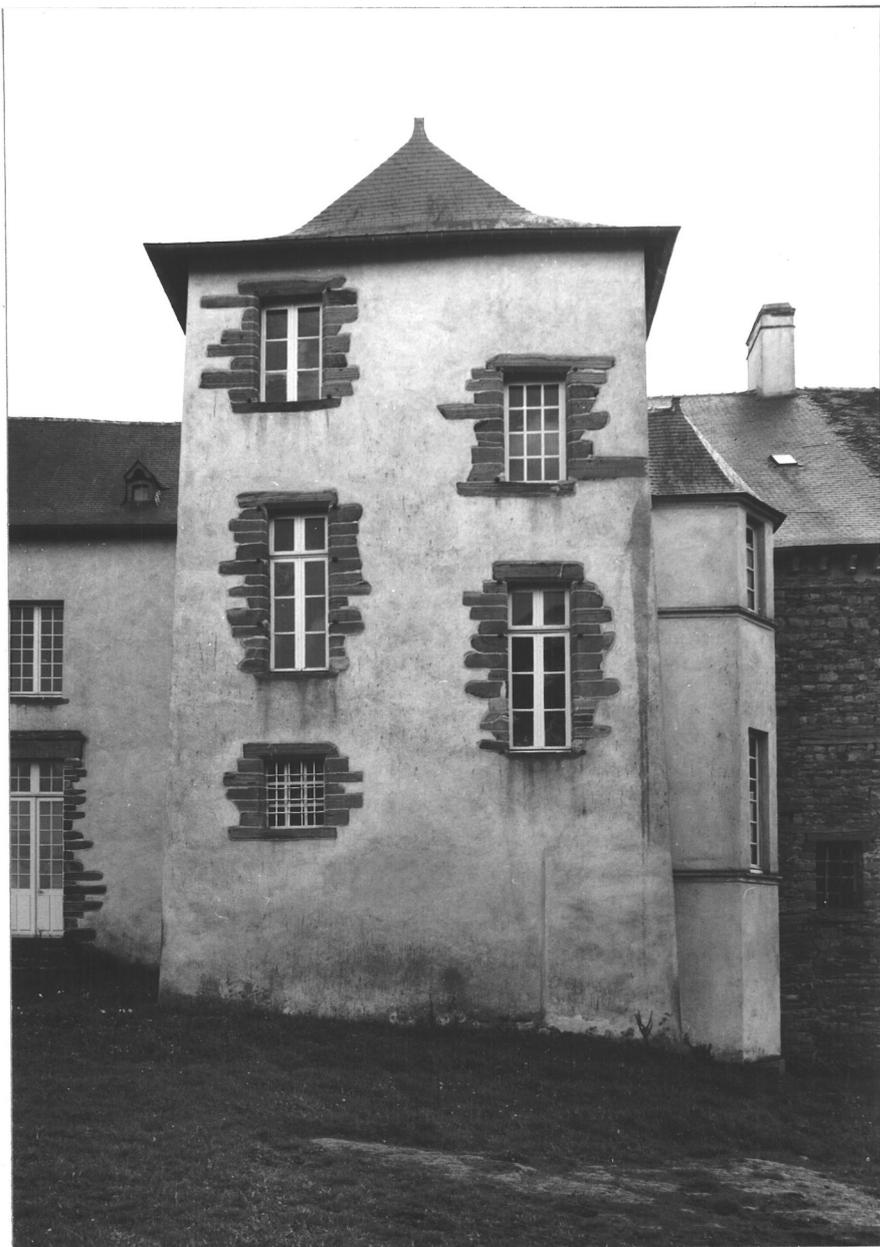
FIG. 20 Tour : facade Nord

- Face Nord, ouverte par deux travées à deux ou trois niveaux de fenêtres décalées, de dimensions variées, identiques deux à deux.

La fenêtre du premier niveau de la travée gauche est protégée par une grille entre tableaux à quatre traverses et quatre barreaux à fer rond. Les autres fenêtres ont encore les organes de fixation de grilles scellés en façade.

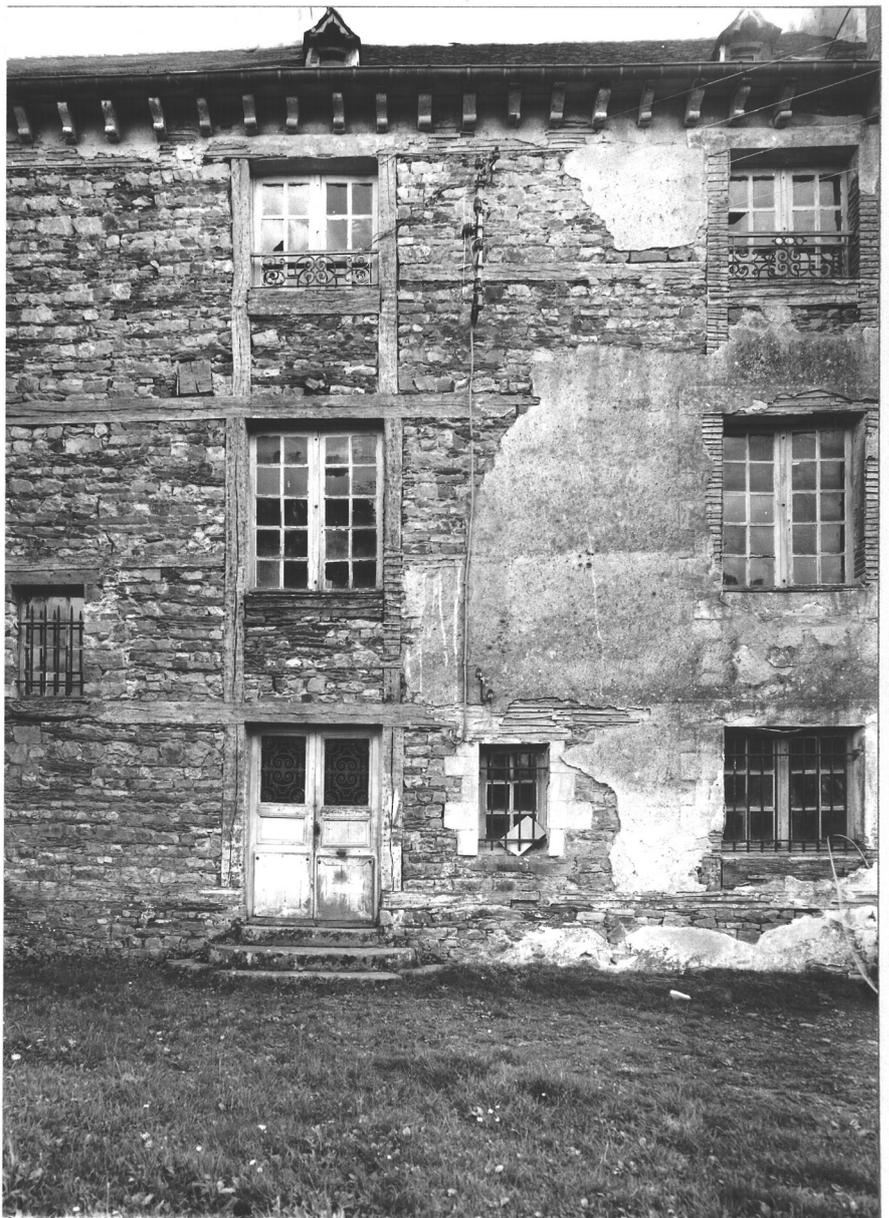
FIG. 21 Facade Nord : partie Ouest

la partie gauche. La travée gauche est en partie masquée par la tourelle.

- Fenêtres des premier et troisième niveaux de type "mézzanine".
- Fenêtre du premier niveau protégées par des grilles scellées entre tableaux, composées de deux traverses à fer rectangulaire et de barreaux à fer carré pénétrant les traverses.
- Fenêtres du troisième niveau garnies de balcons de fer forgé scellés entre tableaux.
- Porte à deux vantaux : division de chaque vantail en trois panneaux, panneau supérieur à vitrage protégé par une grille en fer forgé à décor de volutes.

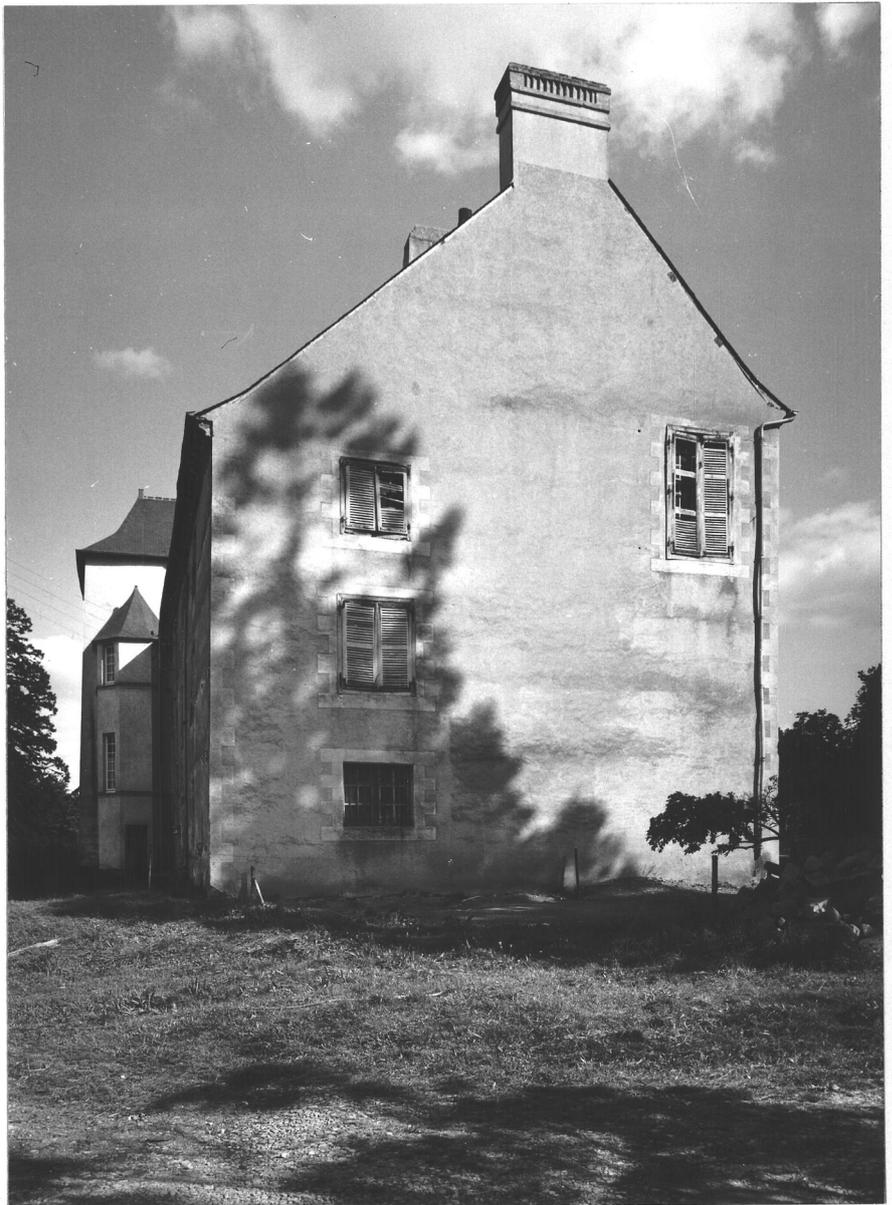
FIG. 23 Facade Ouest

#### H - Corps de bâtiment Ouest - Face Ouest - (Cf photo n° 23)

Mur pignon à rampants asymétriques ouvert à gauche par une travée à trois niveaux de fenêtres et à droite correspondant au troisième niveau par une grande fenêtre.

- Fenêtre du premier niveau de type "mezzanine" protégée par une grille scellée entre tableaux.
- Les trois autres fenêtres sont protégées par des contrevents de bois à deux vantaux garnis d'ouïes.

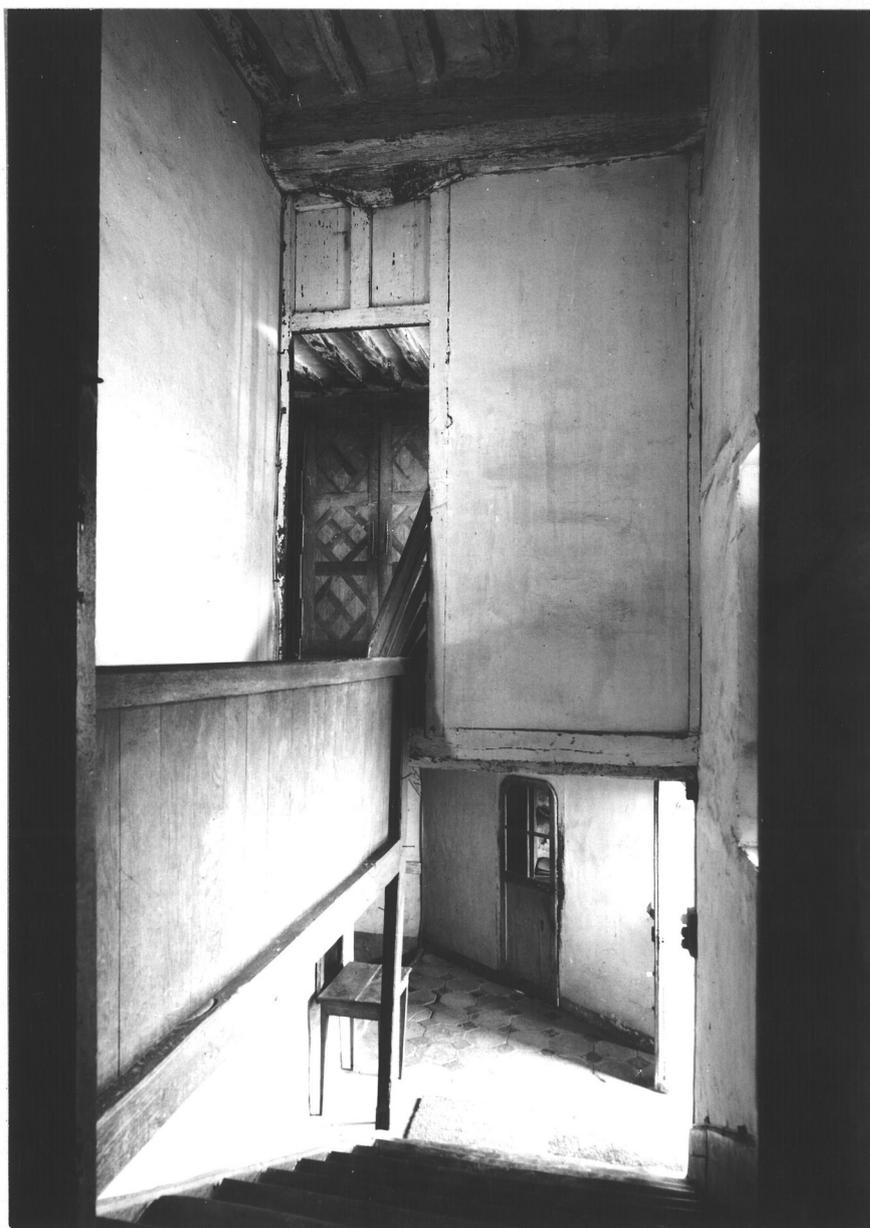
FIG.25 Escalier interieur de la  
partie Ouest  
Cl. Inv. Dagorn 70 35 1274 V

### b) Vestibule du rez-de-chaussée ( cf photo n° 25)

Accès aux pièces de service ( rez-de-chaussée et de l'aile Ouest), à la cave, à la cage de l'escalier principal ( escalier à volée droite) et à l'entresol de l'aile Ouest par un couloir en loggia au-dessus de l'escalier.

Plafond à poutres et solives, sol carrelé ( grands carreaux hexagonaux blancs et petits carreaux carrés gris).

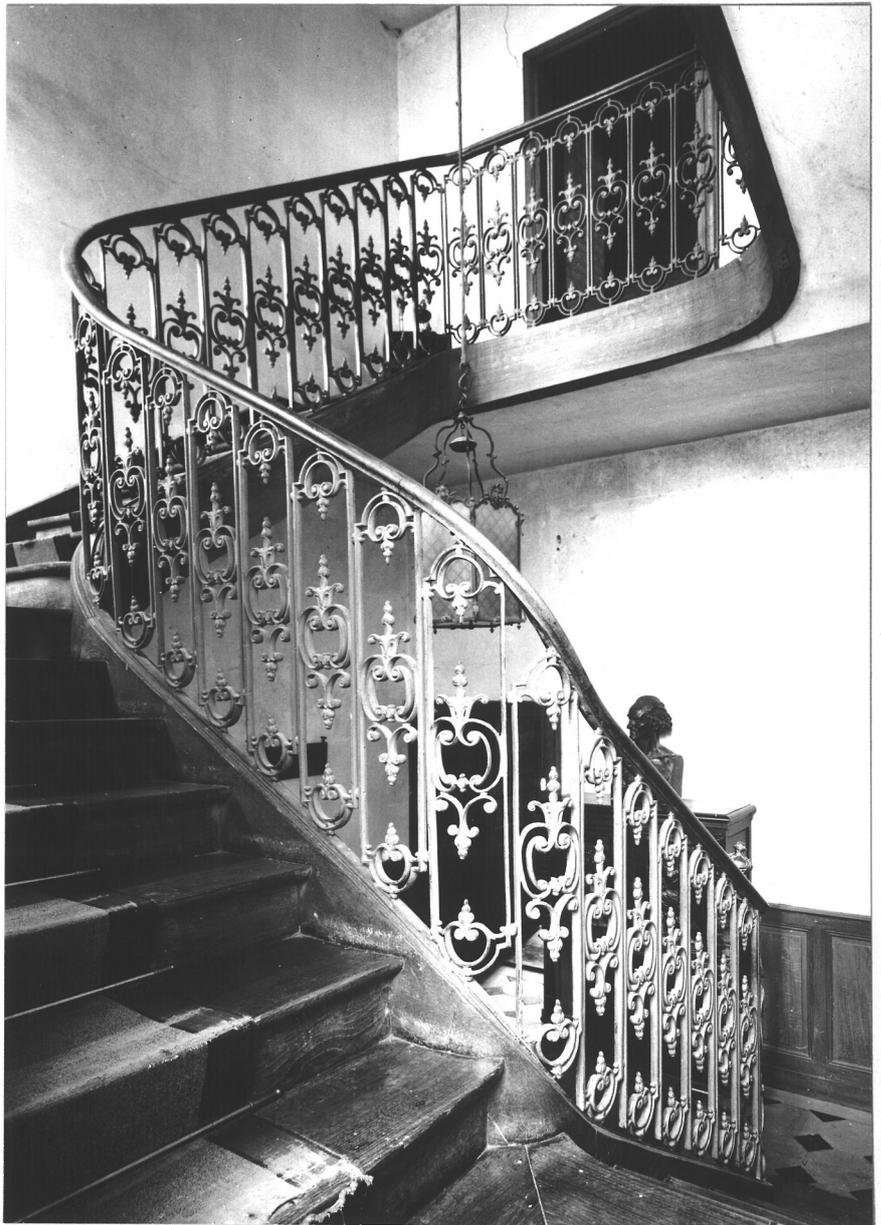
FIG.26 Escalier principal :  
vue generale  
Cl. Inv. Dagorn 70 35 1268 V

### a) Escalier principal ( cf photo n° 26)

Escalier tournant à droite à trois volées droites.

Matériaux : marches, contre-marches, limon et main courante en bois, rampe en fonte.

Structure : marches d'assemblage à nez saillant ( deux marches de départ en volute), limon à la française; rampe composée d'un bâti de deux tiges à fer plat, l'une fixée au limon, l'autre recevant la main courante ( assemblage par vis) et de cadres rectangulaires à fer plat, à découpes inférieure et supérieure en plein cintre et décor intérieur composé d'enroulements affrontés et de fleurons (assemblages par soudure).
