FLECHATTEL

RUE DES DAMES

MAISON

Établi en 1967

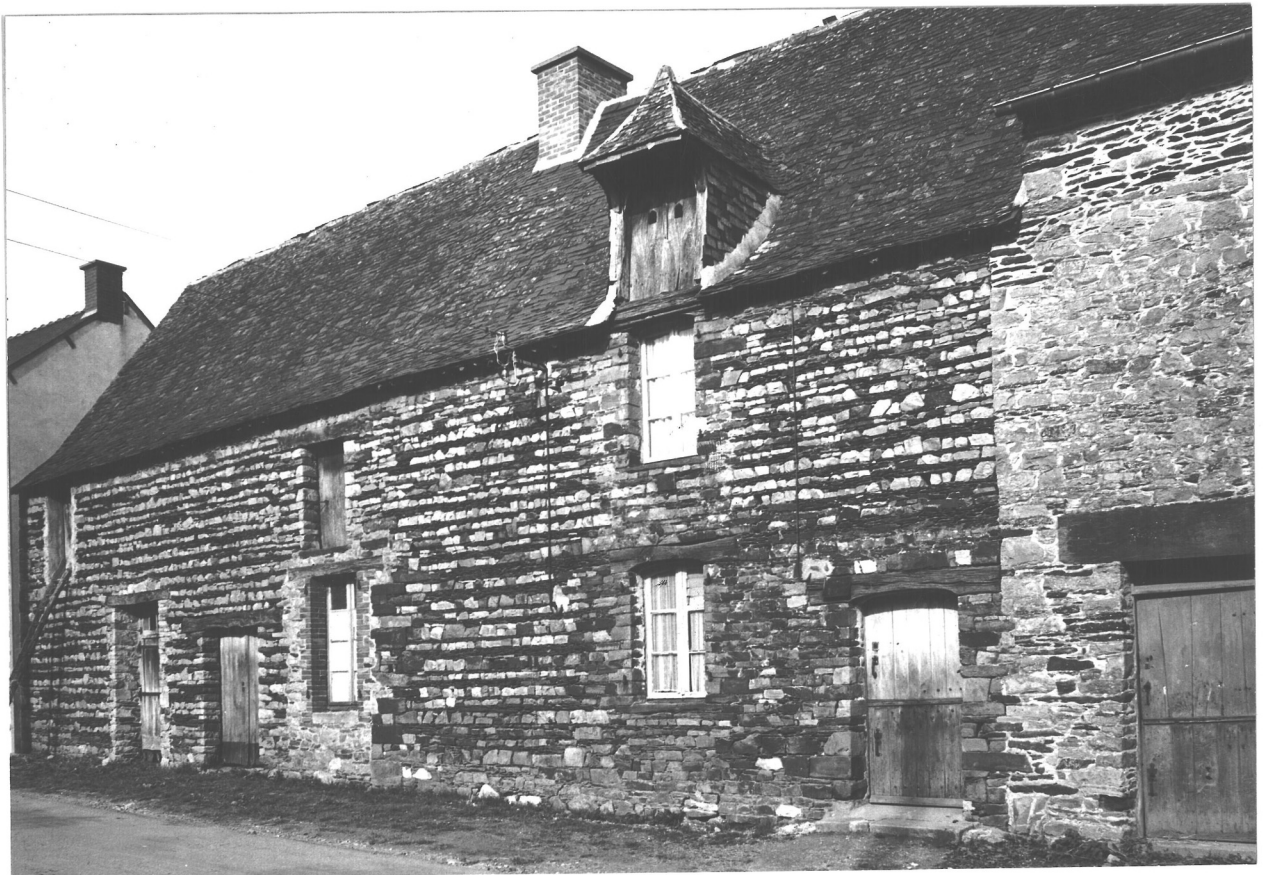
FIG.8 Facade principale

Appareil petit et moyen de grès armoricain et de schiste noir disposé en lits alternés.

Linteaux de bois.

Parcelle 42 : ouvertures rectangulaires à linteau droit.

Parcelle 43 : ouvertures rectangulaires à linteau échancré : une porte

et une fenêtre au premier niveau, une fenêtre au deuxième niveau, surmontée d'une lucarne de charpente au troisième niveau.

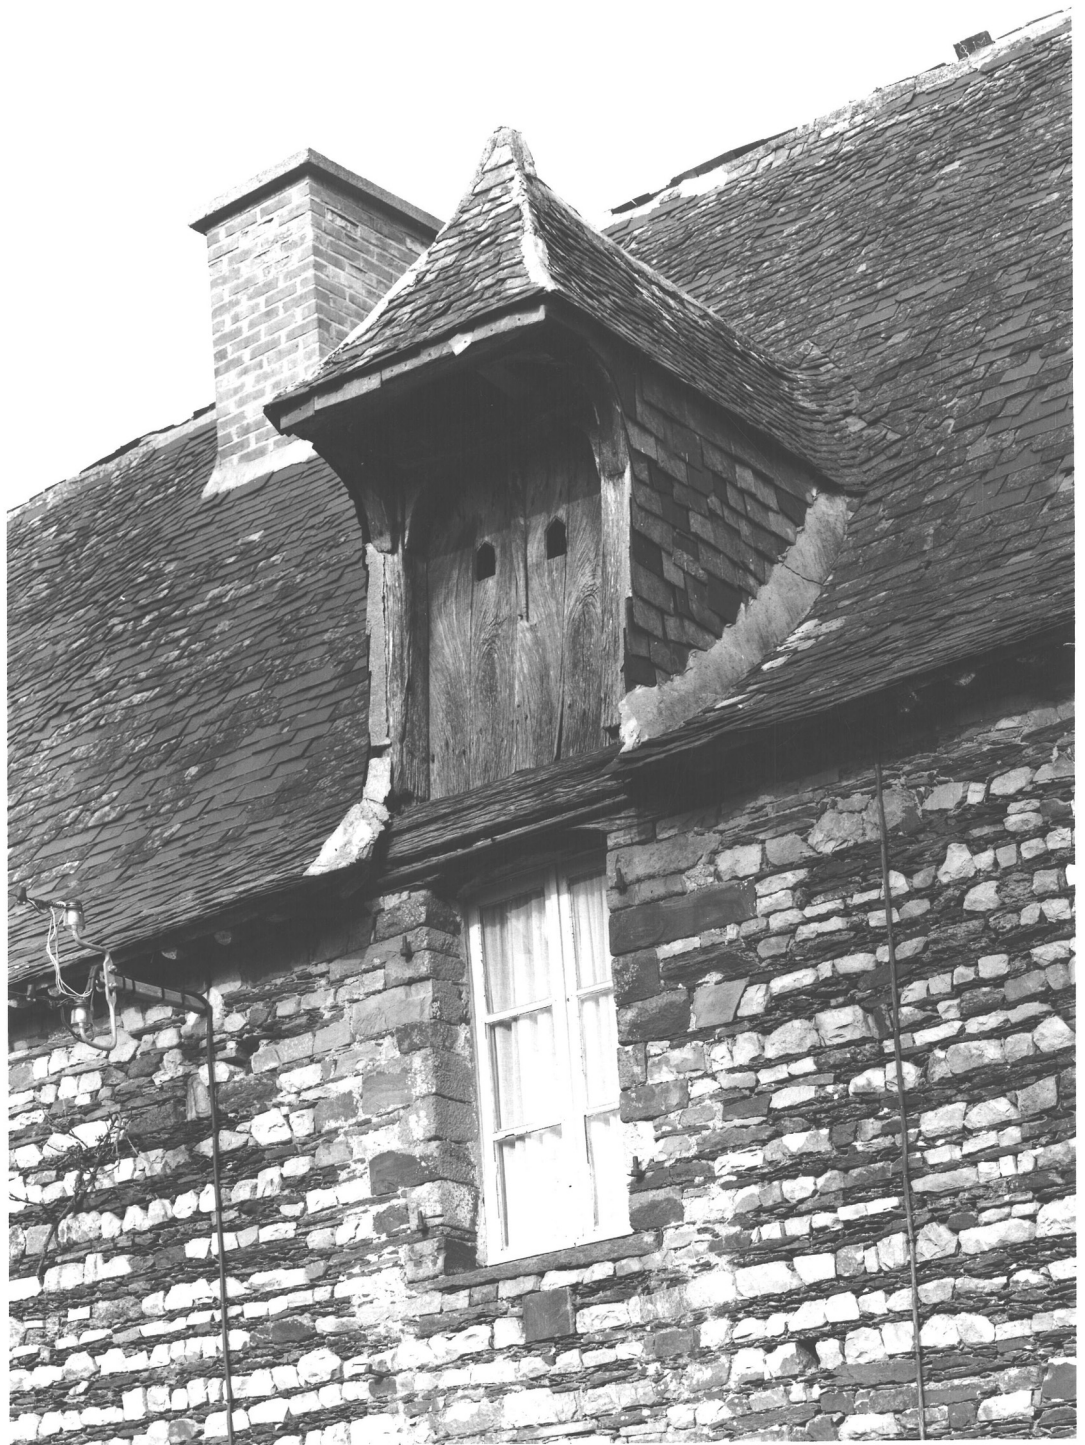
FIG.9 Facade principale : lucarne

Toit à deux versants à égoût débordant.

Lucarne à la capucine avec croupe débordante, raccords par noues d'ardoises.
