FLECHATEL

PLESSIS BARDOUL (LE)

CHATEAU

HISTORIQUE ET CONCLUSIONS: CORPS DE BATIMENT PRINCIPAL 1ERE MOITIE 17E SIECLE; PAVILLON NORD MILIEU 19E SIECLE

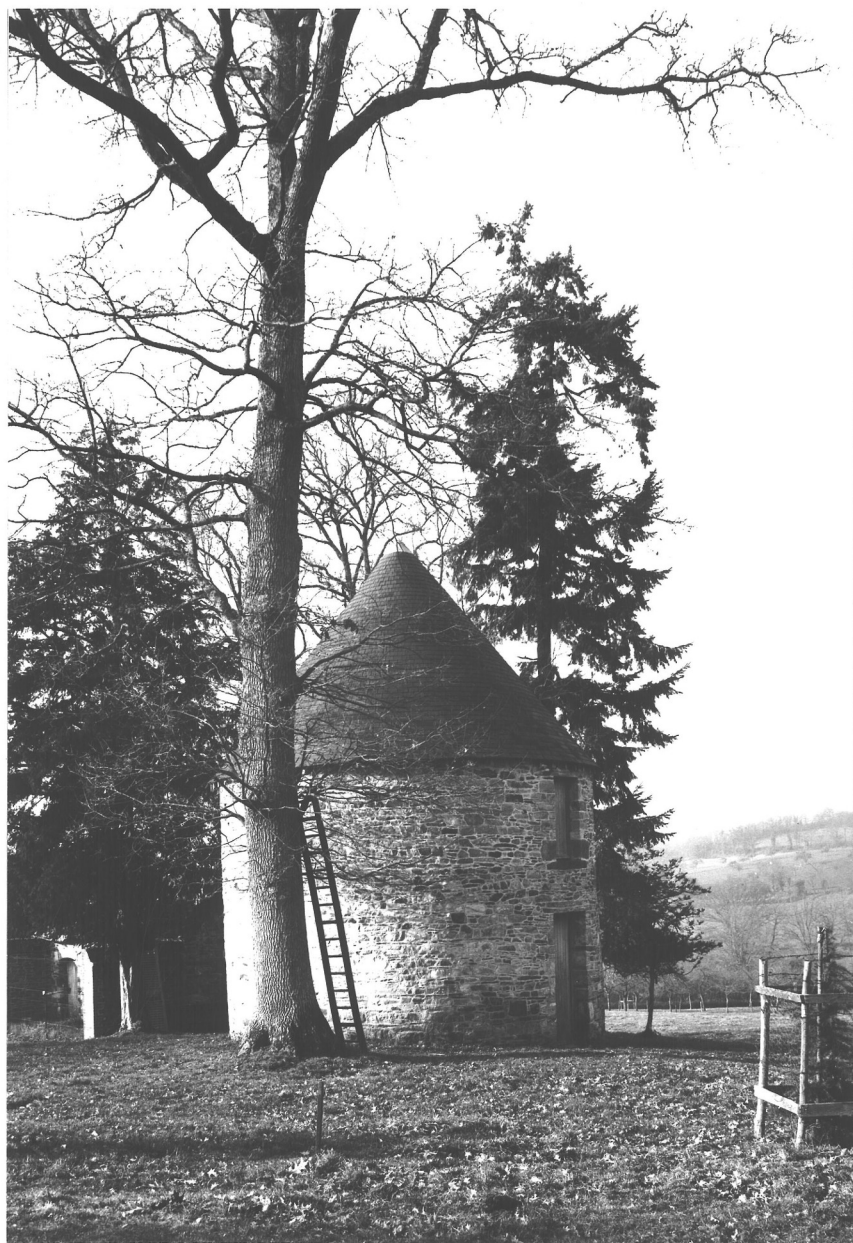
FIG.6 Tour Ouest, vue generale

La tour est construite en appareil petit et irrégulier de grès rose et blanc couvert d'un crépi intérieur. Le sol en est en terre battue et les ouvertures en grès, schiste et granit utilisés en pierres de taille - un linteau de bois -.

Plan circulaire à rez-de-chaussée et étage dans le comble accessible par une échelle extérieure. Toiture en poivrière ( charpente refaite récemment ).

La séparation entre le rez-de-chaussée et l'étage est un simple plancher sur solives.

Deux portes rectangulaires superposées à l'Est donnent accès au rez-de-chaussée et à l'étage ( échelle ).

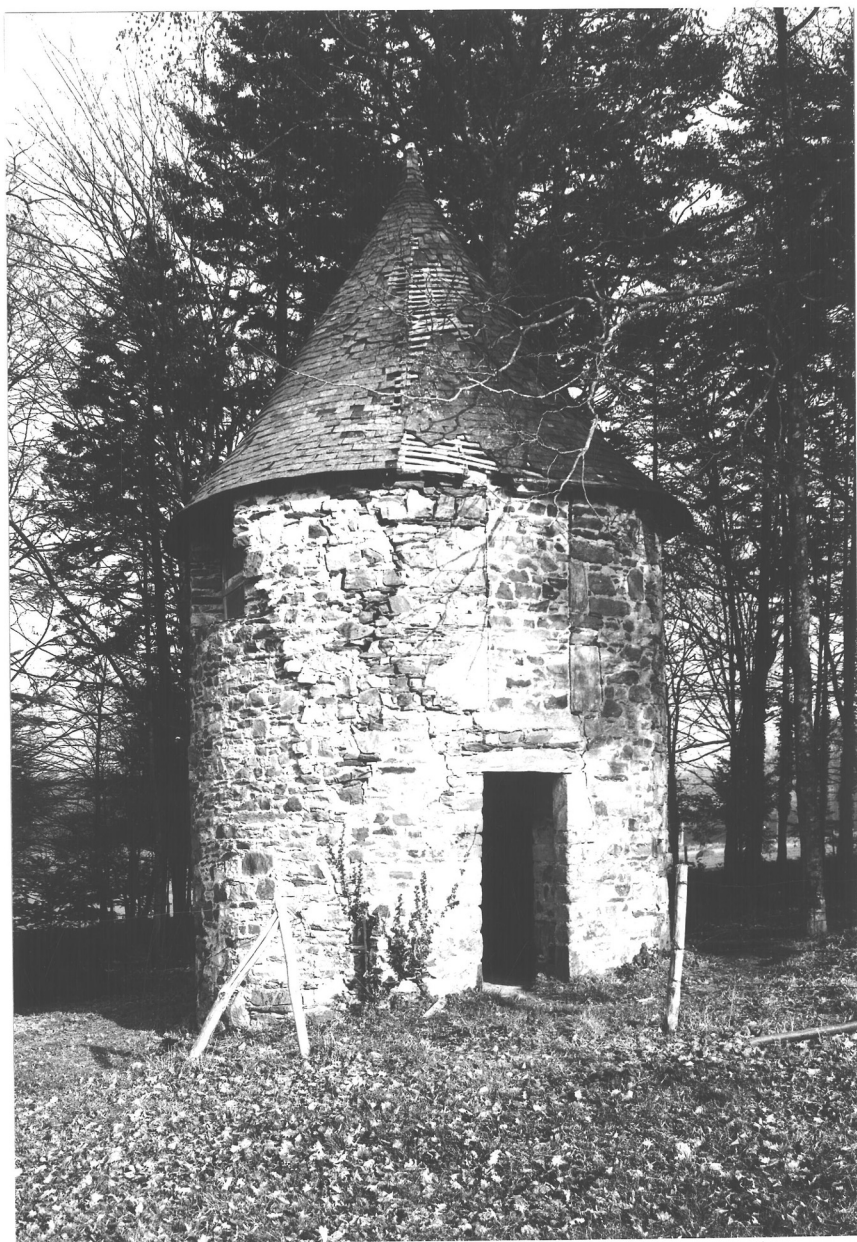
FIG.7 Tour Nord-Est : vue generale

Mur en petit et moyen appareil irrégulier de grès rose et gris. Ouvertures : même matériau utilisé en appareil régulier.

Tour de plan circulaire à rez-de-chaussée et étage sous comble, couverte d'un toit en poivrière.

De la séparation entre le rez-de-chaussée et l'étage, il ne reste que les solives, le plancher ayant disparu.

La tour est percée de deux travées d'ouvertures situées dans un axe Sud-Ouest, Nord Est, composées d'une porte au rez-de-chaussée ( celle du Nord Est a été obturée) et, à l'étage, d'une porte au Sud Ouest (obturée) et d'une fenêtre au Nord Est.

Une autre fenêtre ouvre au Nord à l'étage.

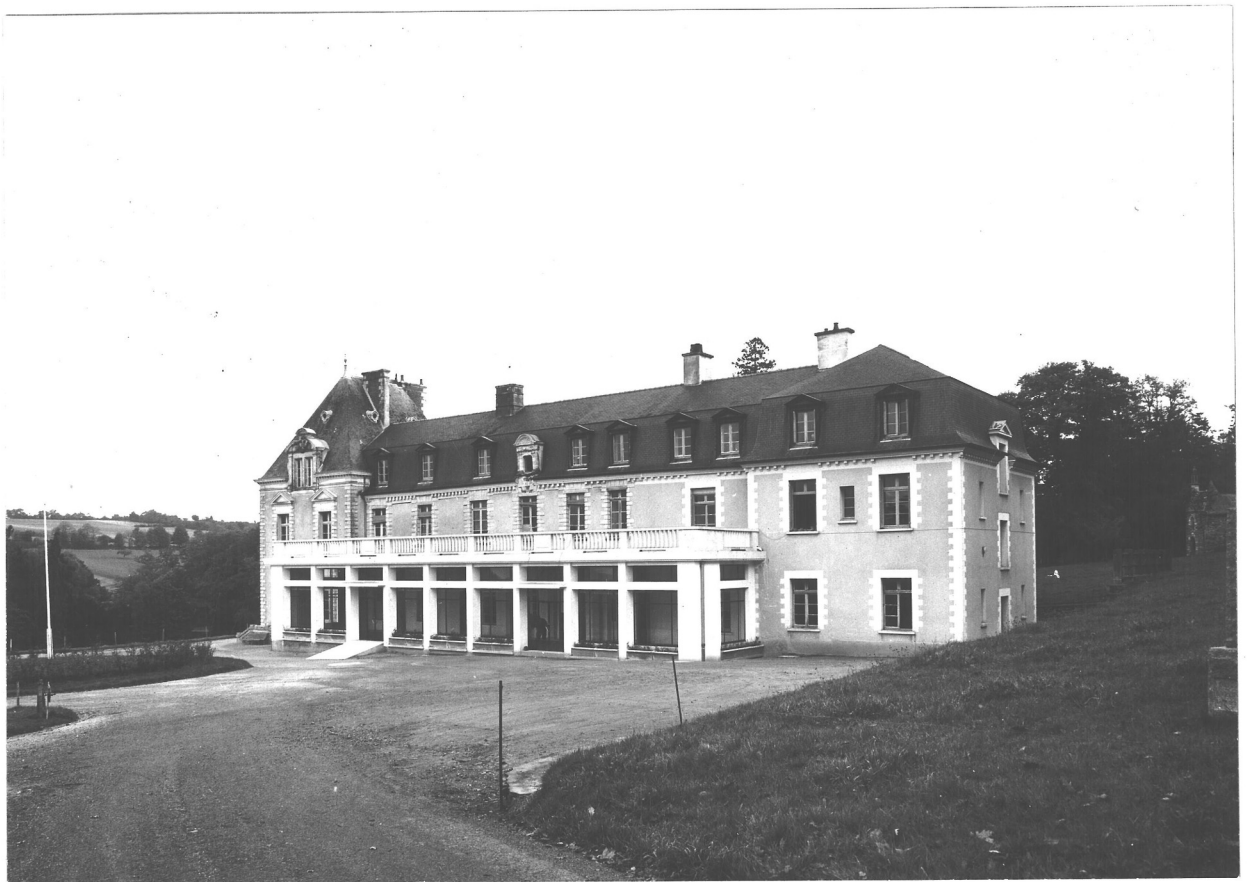
FIG.8 Elevation Ouest

Cf photos nos 8 à 15

Parti vertical affirmé par la hauteur des ouvertures disposées en travées ( deux à l'Est et à l'Ouest, trois au Nord), par les chaînes d'angle, la hauteur du toit et les lucarnes passantes qui rompent le seul rythme horizontal donné par l'entablement qui couronne les murs.

- Premier niveau de la façade Ouest masqué par la terrasse;
- parti horizontal donné par l'étirement du bâtiment, la corniche des murs interrompue seulement au nu d'une lucarne à l'Ouest et la faible hauteur du toit brisé;

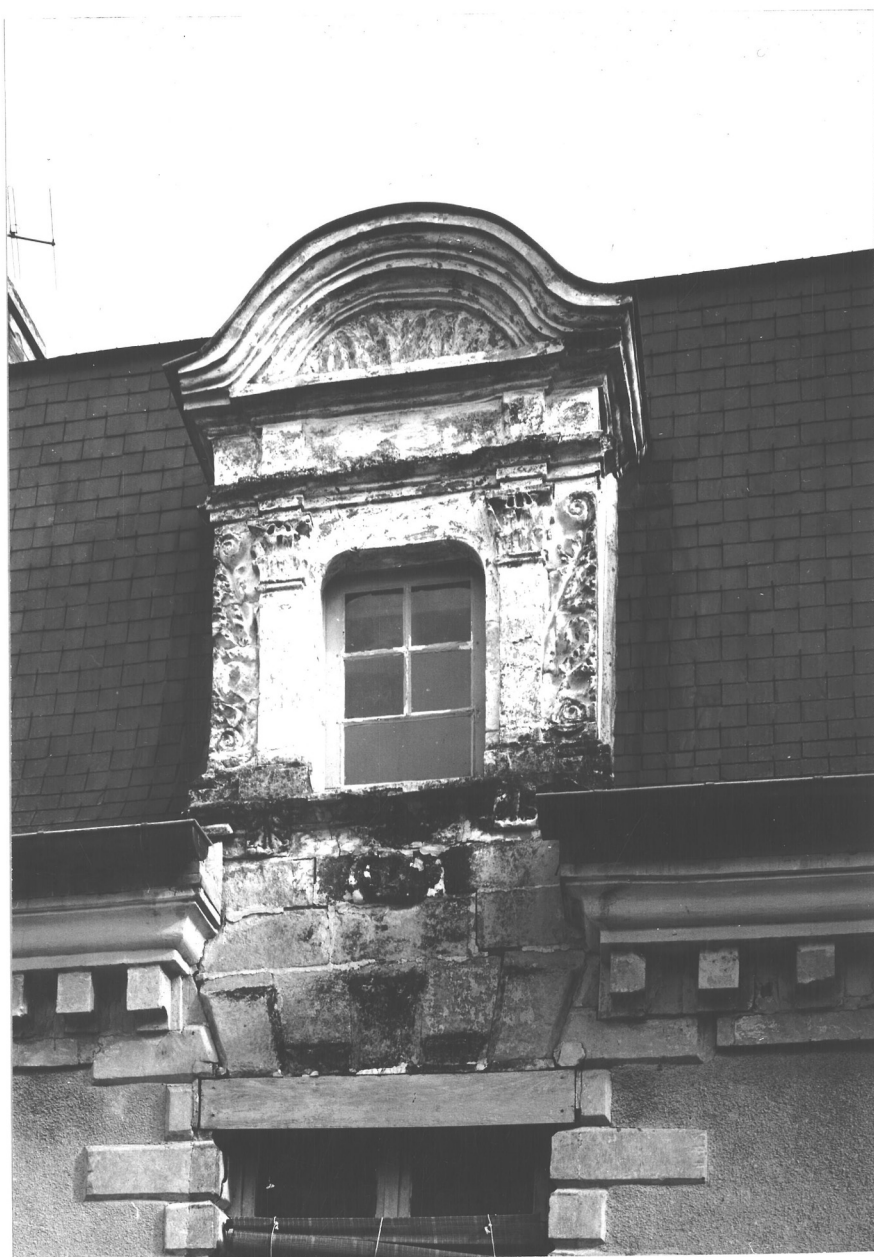
FIG. 9 Face Ouest : detail  
lucarne centrale  
Cl. Inv. Dagorn 67 35 26 V

- Lucarne centrale Ouest : tuffeau, fenêtre rectangulaire à soffite surelevée adoucie en cavet, accostée de pilastres et d'ailerons à volutes de feuillages; sommée d'un entablement à frise nue et d'un fronton cintré à doucines et tympan orné de feuillages;

- Rythme vertical donné par les ouvertures réparties en travées : fenêtres à chambranle à bossage chanfreiné, linteaux au premier niveau, plates-bandes au deuxième niveau ( sur la face Ouest les plates-bandes sont renforcées par un linteau de bois ), lucarnes de charpente à fronton triangulaire dans le comble, sauf la lucarne centrale Ouest ( cf photo n° 9 );

La photo n° 1 et le cadastre de 1837 donnent quelques indices sur le château avant transformations. Il se composait d'un corps de bâtiment aspecté à l'Ouest existant encore en partie aujourd'hui, et d'une aile en retour d'équerre au Sud, moins élevée que le corps principal. Cette aile a été abattue. Le corps principal était couvert d'une toiture à deux versants et sa façade n'était ornée que d'une lucarne de pierre. Le toit a donc été modifié mais la lucarne est celle que nous voyons encore aujourd'hui.

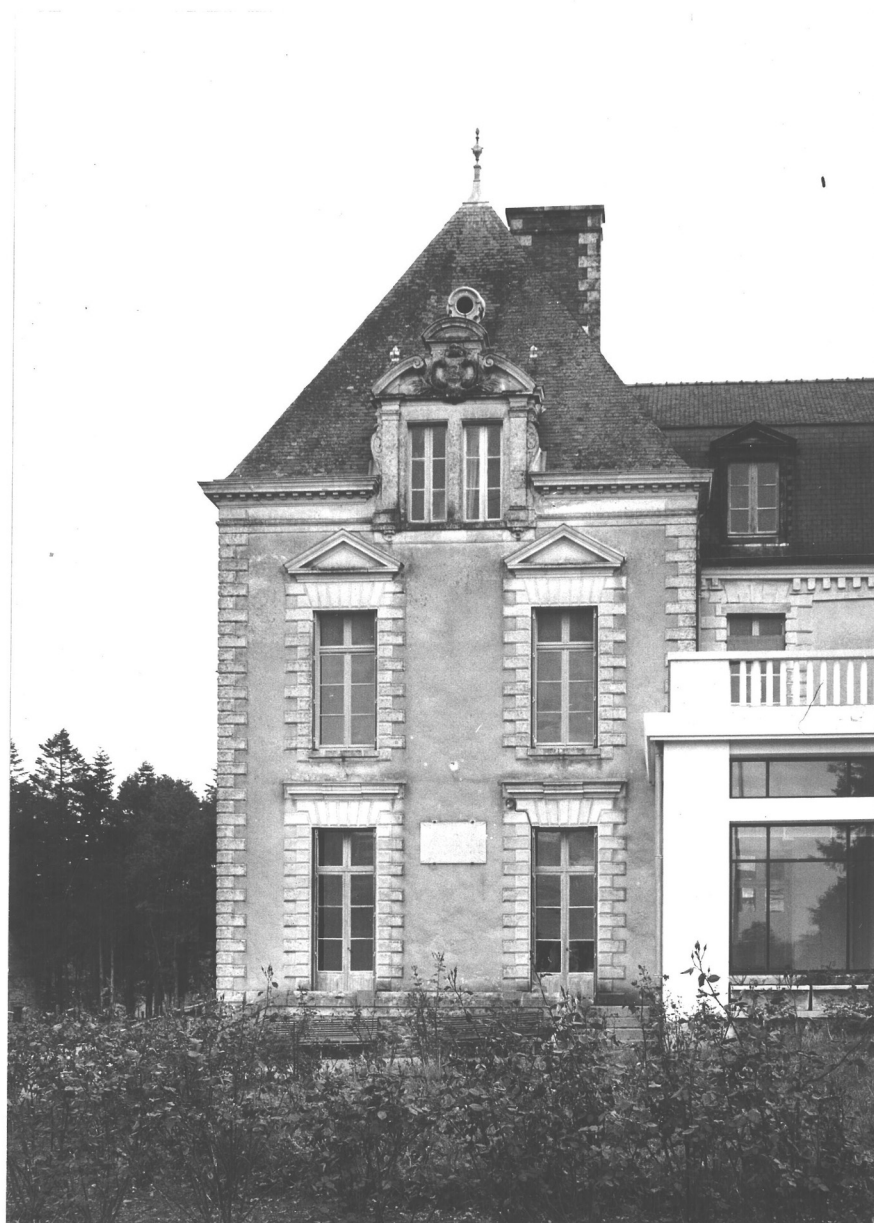
FIG.10 Elevation Ouest :  
pavillon Nord  
Cl.Inv.Dagorn 67 35 22 V

### A - Pavillon Nord

Chambranles d'ouvertures et chaînes d'angle harpés, à bossage chanfreiné. Couvrement des ouvertures ( sauf les lucarnes ) en plates-bandes à sommiers à crossettes au premier niveau, simples au deuxième niveau, sommées d'un larmier au premier niveau et d'un fronton triangulaire ou arrondi ( face Nord ) au deuxième niveau.

Lucarne à simple fenêtre rectangulaire au Nord, à fenêtre jumelée à l'Est et à l'Ouest, piédroits à pilastres, accostés d'ailerons en volutes aplaties; couvrement par fronton double : un premier fronton cintré brisé, à volutes et, amortissement par un second fronton, triangulaire au Nord, cintré à l'Est et à l'Ouest. Tympan du premier fronton ornés d'une tête de femme en haut relief au Nord, et de cartouches à monogrammes à l'Est et à l'Ouest.

Entablement à frise nue et corniche à modillons.

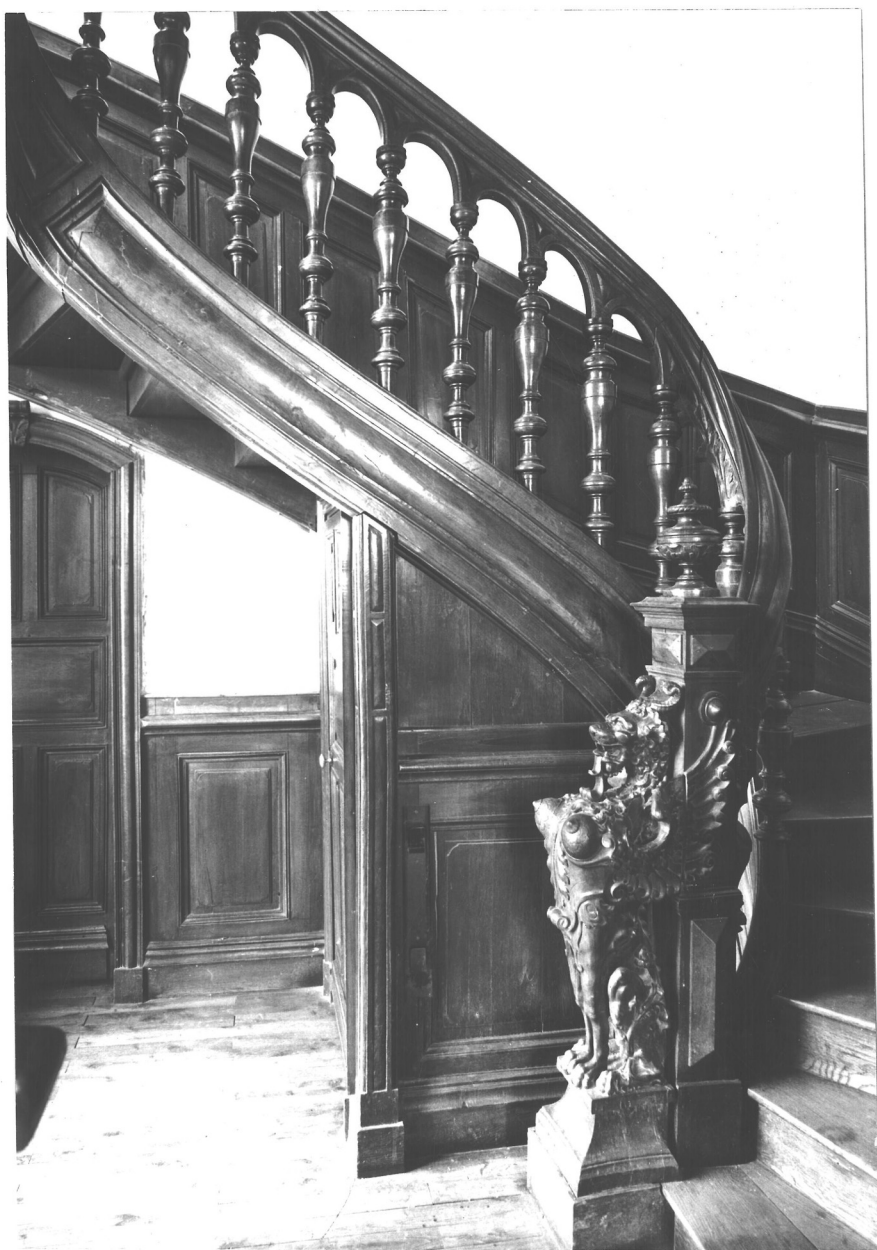
FIG.16 Escalier interieur

L'escalier à une volée, à moitié tournante, à gauche, dessert l'étage et le comble.

- matériau : bois.
- marches d'assemblage à nez débordant.
- limon à la française.
- rampe à balustres tournés.
- départ composé d'un poteau de section carrée contre lequel s'appuie une chimère ( cf photos de détail).
- mur de la cage garni d'un lambris d'appui à cimaise et panneaux rampants.

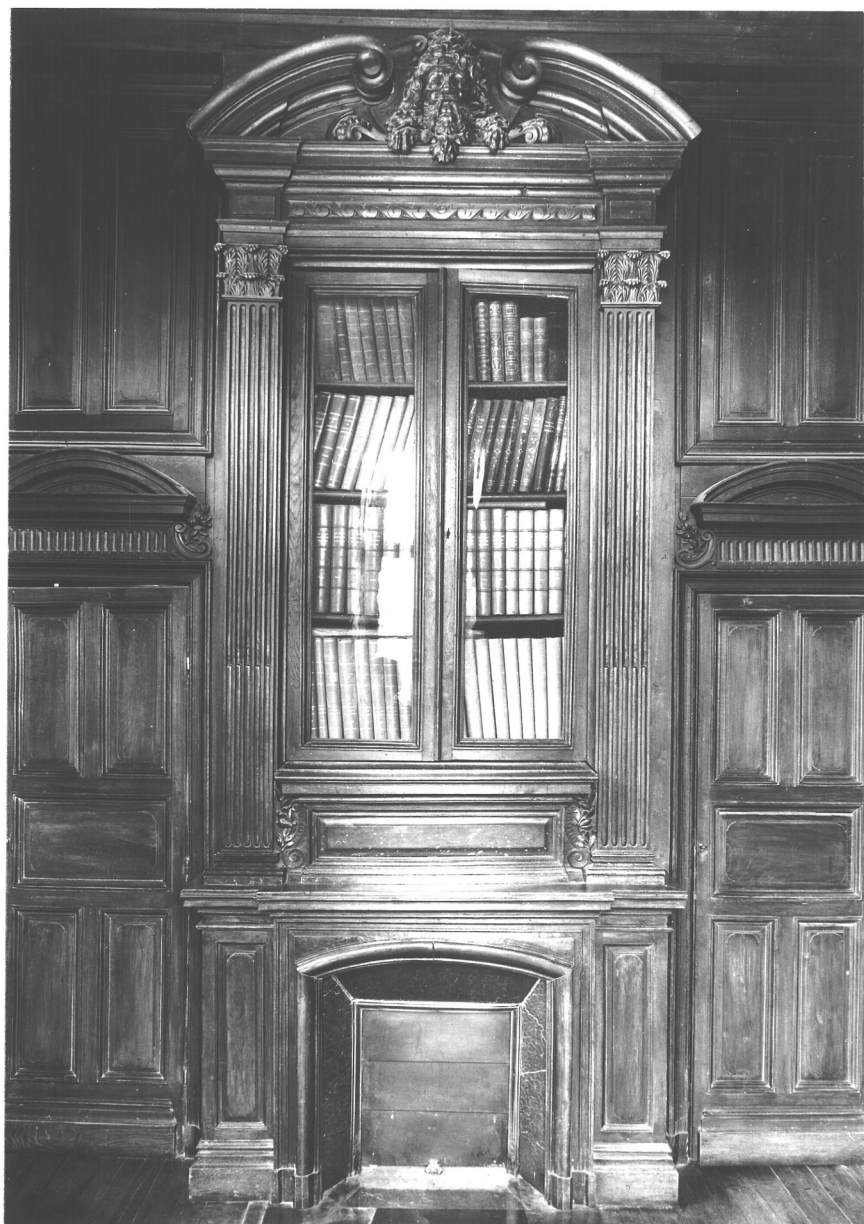
FIG.21 Bibliotheque : cheminee et  
lambris

- Murs garnis d'un lambris de hauteur dans lequel s'intègrent deux bibliothèques vitrées, une cheminée, les portes de communication et celles des placards. Important décor architectural et sculpté.

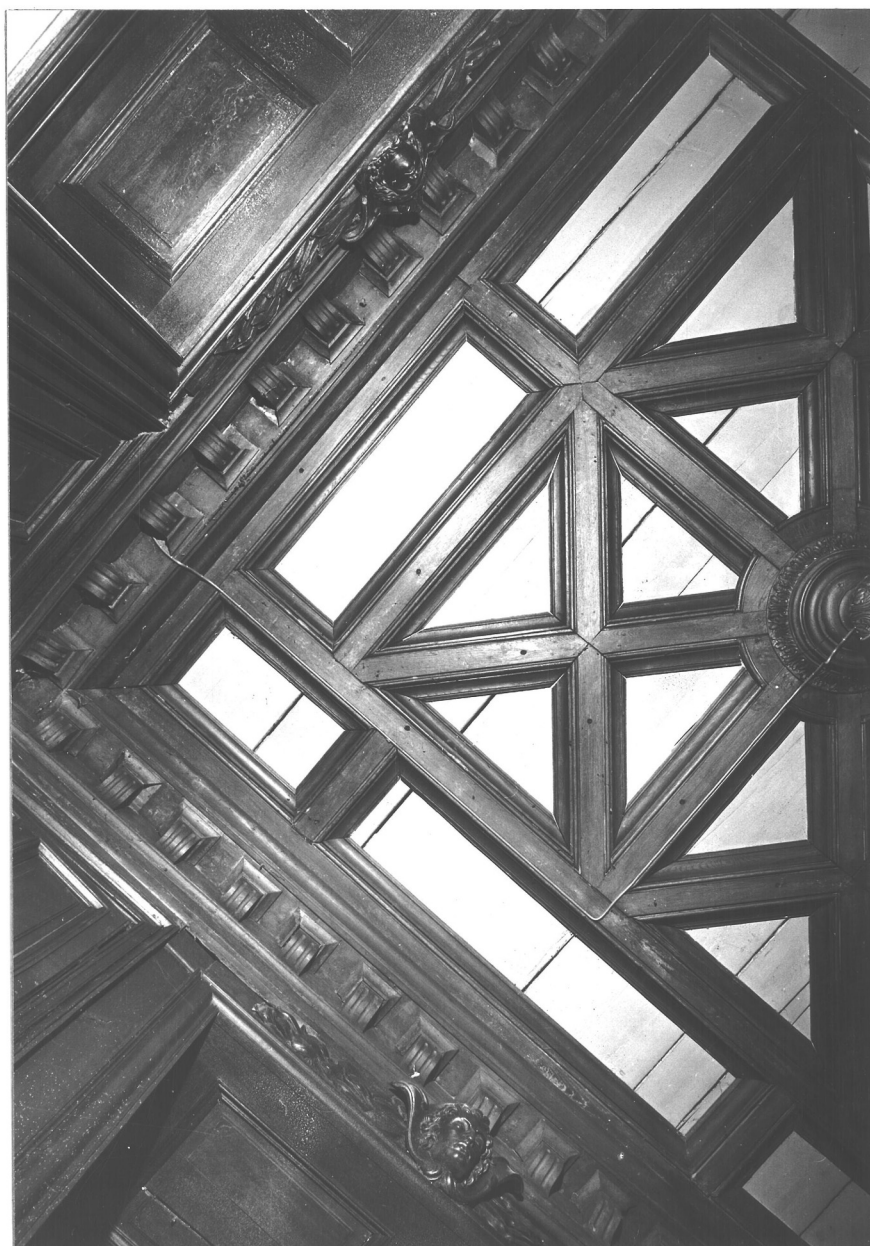
FIG.24 Bibliotheque : plafond

- parquet à bâtons rompus.
- plafond à caissons géométriques.

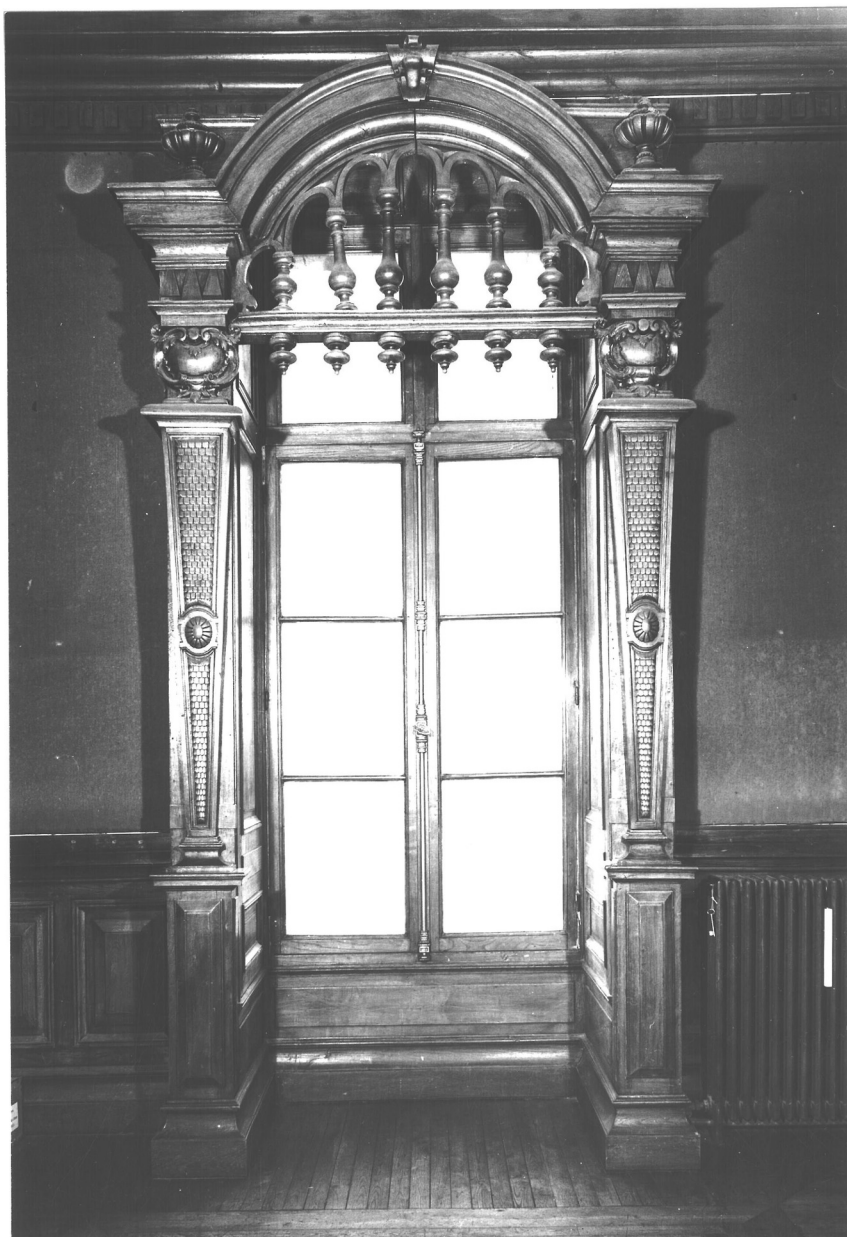
FIG.25 Pavillon Nord : piece Ouest,  
encadrement de fenetre  
Cl. Inv. Dagorn 71 35 28 V

- Parquet d'assemblage.
- Plafond à caisson, dessin géométrique.
- Murs garnis d'un lambris d'appui et couronnés d'une corniche à denticules.
- Chambranles des ouvertures à important décor architecturé ou sculpté ( bustes de Mercure, Diane, Ceres et leurs attributs ).

L'ensemble des boiseries de cette pièce est daté 1885.

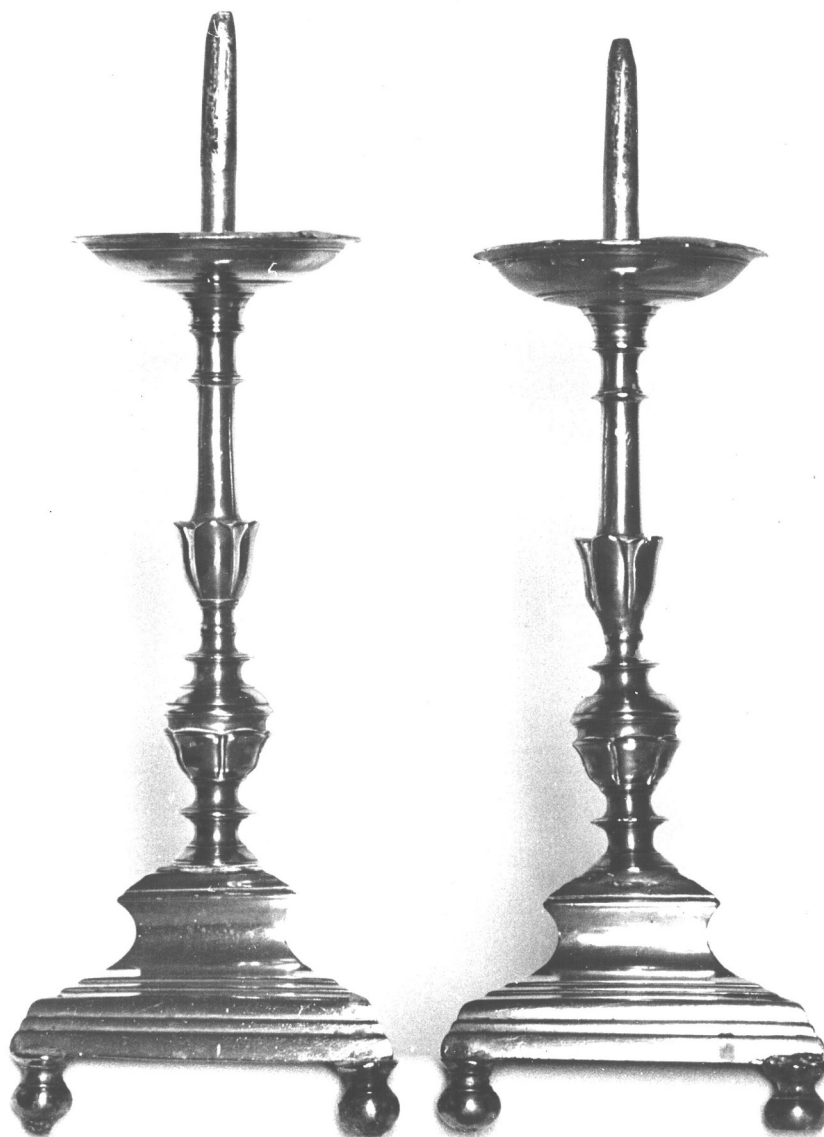
35 PLECHATEL Plessis-Bardoul (Le)  
CHATEAU  
Paire de chandeliers  
FIG.28 Vue d'ensemble

Une paire en service Photo n° 28. C1. 70.35.514 Z
