POLIGNE

RELAIS DE PCSTE

I - HISTORIQUE

35 POLIGNE Roudun  
RELAIS de POSTE (ancien)

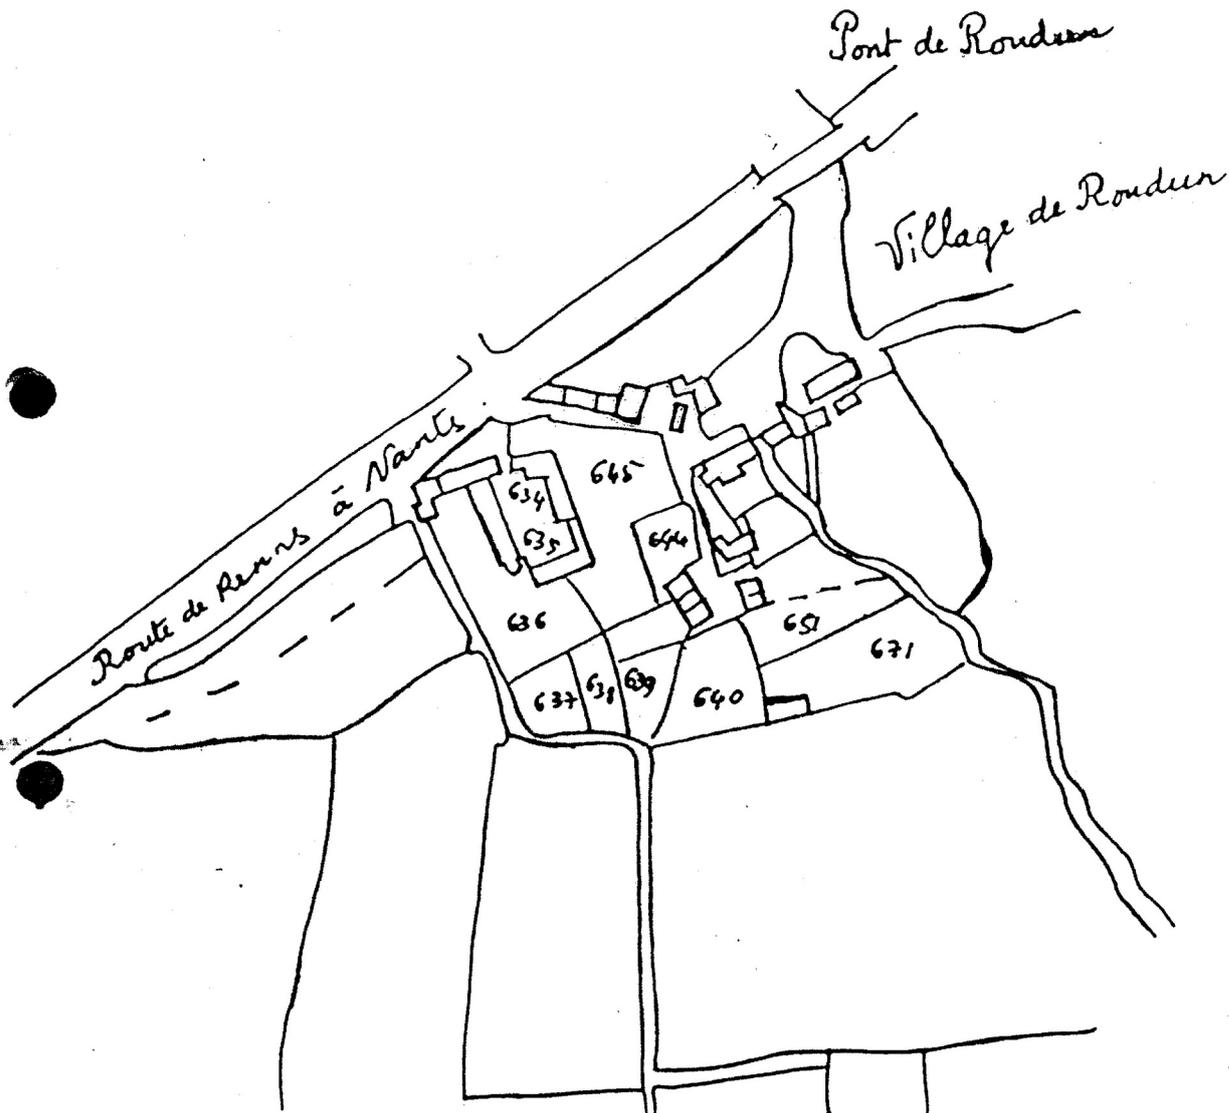
35 - POLIGNE - Relais de Roudun  
section du bourg C2  
échelle 1/2500

Ancien relais  
(poste n° 2)

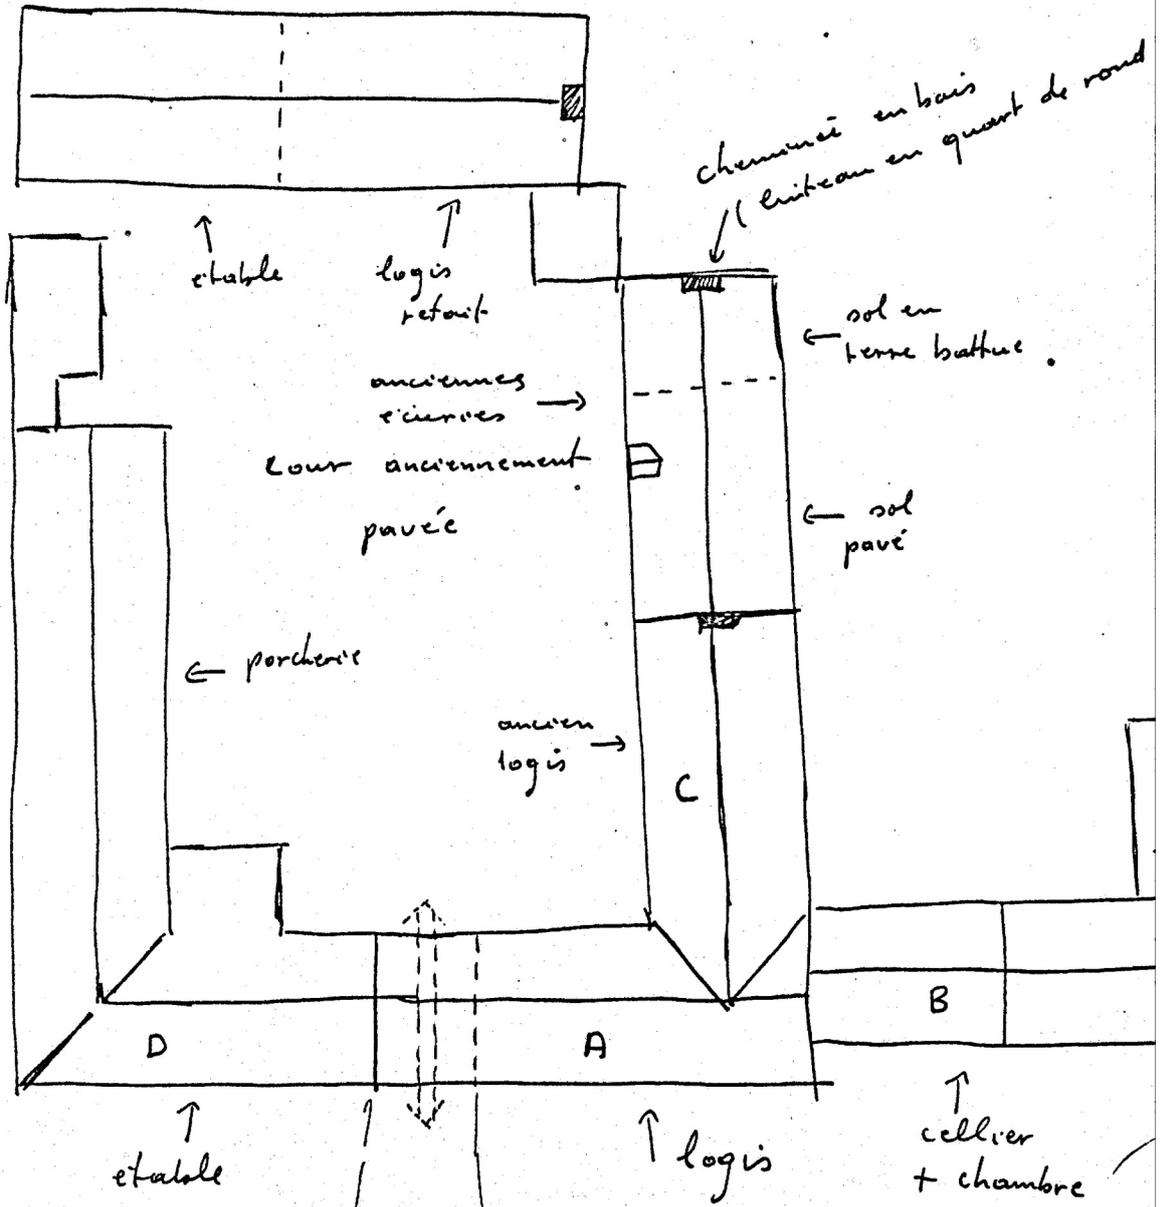
Dans la cour, litréau daté

Une pierre datée de 1729 nous confirme que cette nouvelle utilisation de Roudun date de ce moment.

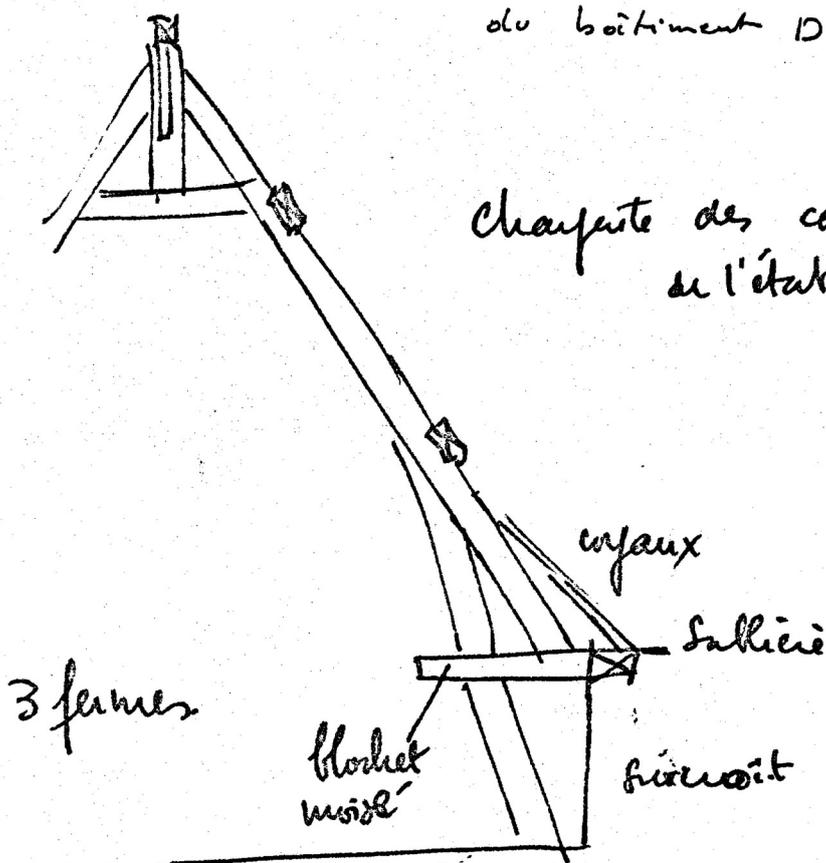
Croquis de charpente  
du bâtiment D
