BASSE GRIFFRAIS(LA)

MANOIR

HISTORIQUE ET CONCLUSIONS: PORTE D'ENTREE 2E MOITIE 16E SIECLE;
RECONSTRUCTION AU 17E SIECLE ? L'EDIFICE EST TRES REMANIE

35 POLIGNE Basse Griffais(La)
MANOIR

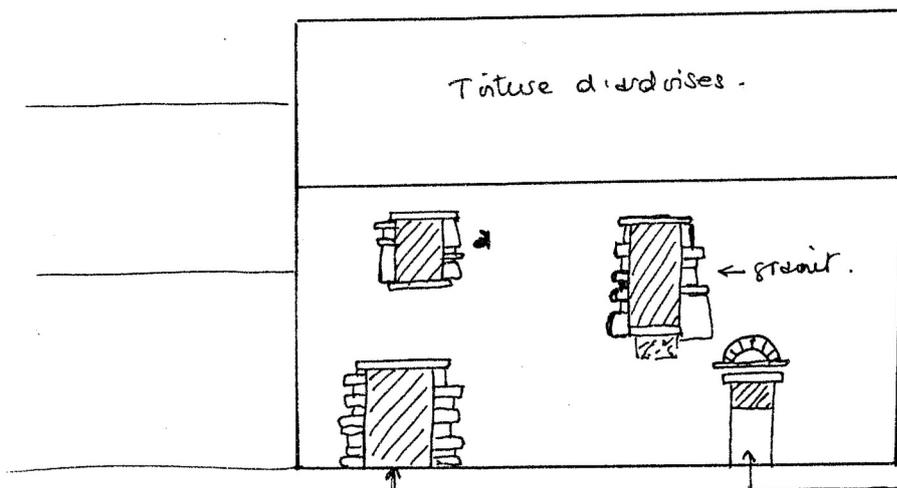
Façade de l'étable et du grenier à foin :

Fenêtres : Appuis et linteaux de schistes pris-vent. jambas en gros appareil irrégulier de grès rose et grès, plus quelques éléments de schiste. Une fenêtre de même type plus (a) sur la façade postérieure

linteau de bois, jambas: pierre de taille, grès.

Les murs : ils sont construits en petit appareil irrégulier; grès armoricain.

Porte en partie ostivée, linteau de bois, jambas: pierre de taille, grès. surmonté d'un arc à clé charge reposant sur un se cond linteau de schiste. Les claveaux de l'arc sont en grès rose et grès et les jambas en grès armoricain (harps)

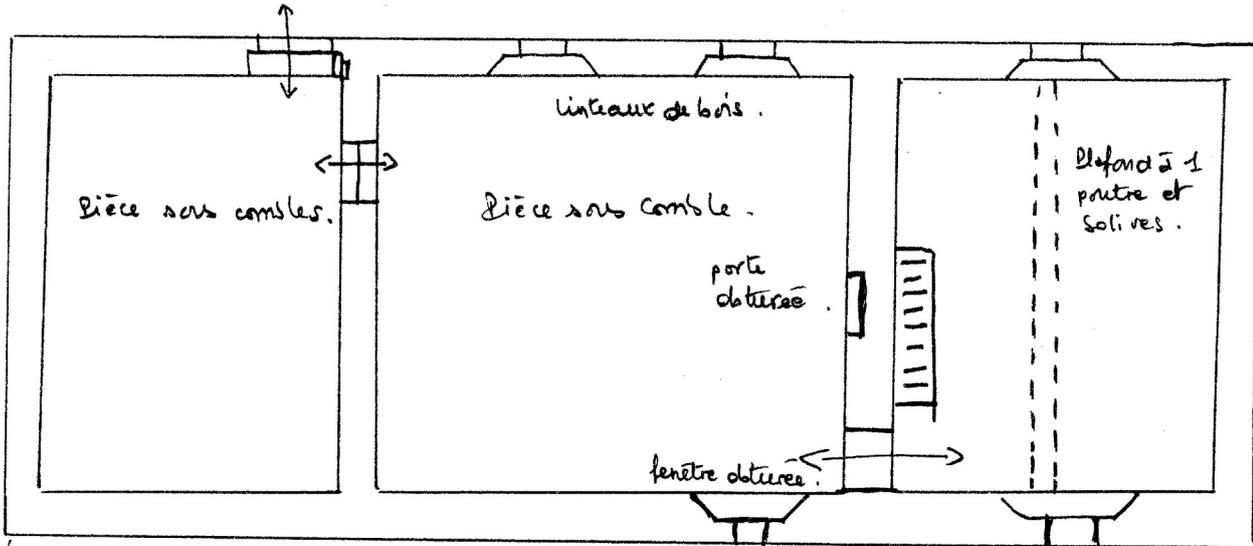
Plan du premier étage :

fenêtre transformée en porte.

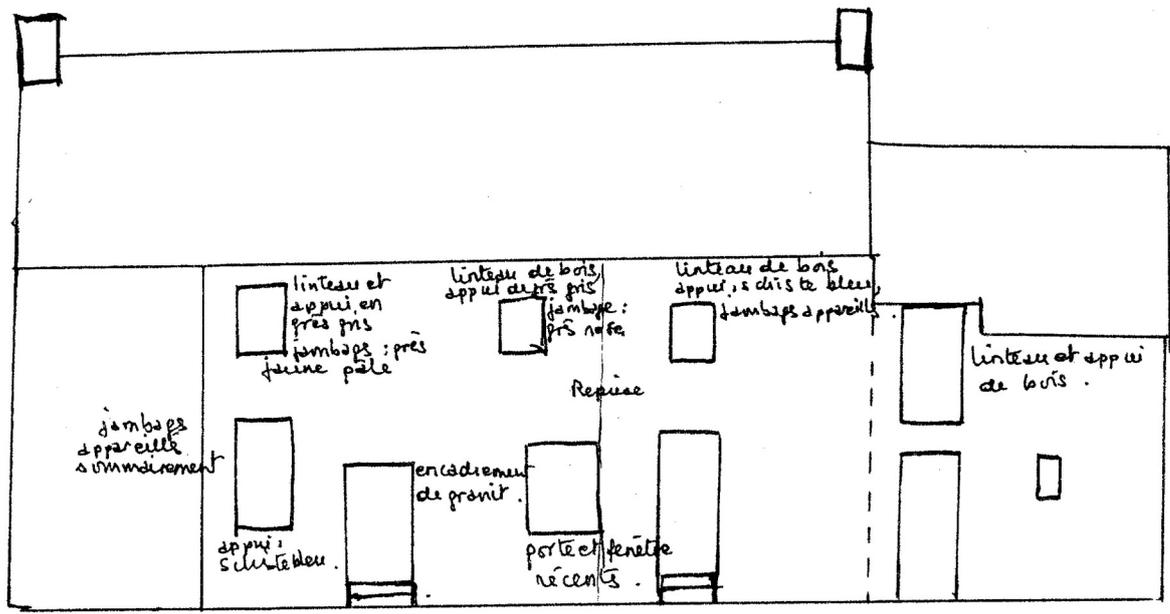
Façade :

Reprise : légers saillie 1,06 m.

Murs à petit appareil de grès américain très serré, surtout dans la partie ouest; liane et parsemé de schiste et de grès. L'appareil en raison de reprise et de transformations est peu homogène.

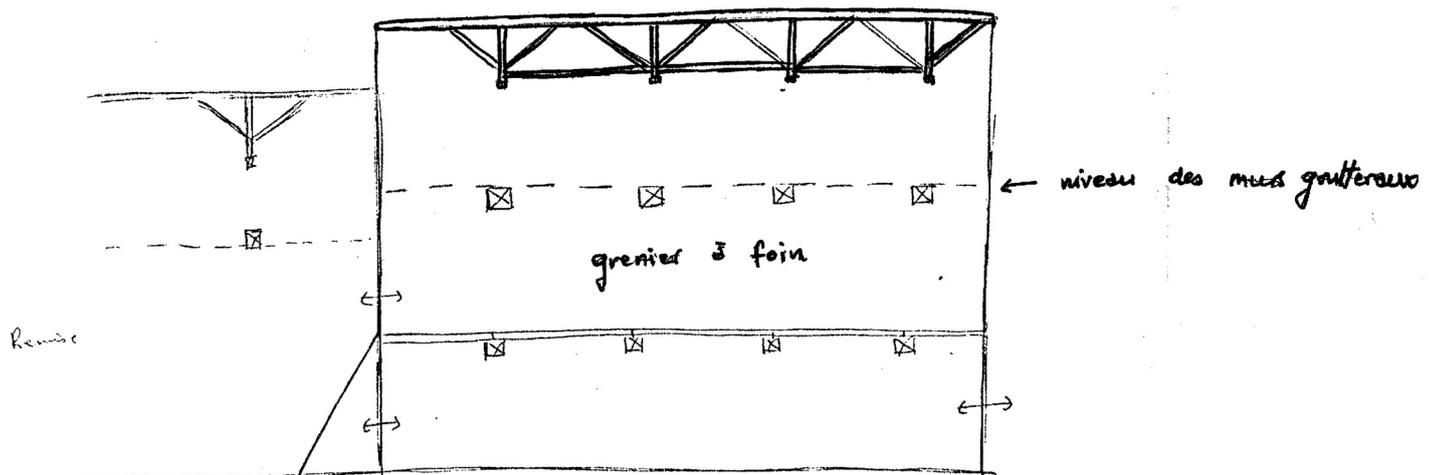
Coupe longitudinale de
l'étable

accès au grenier à foin
par une échelle située
dans la remise mitoyenne

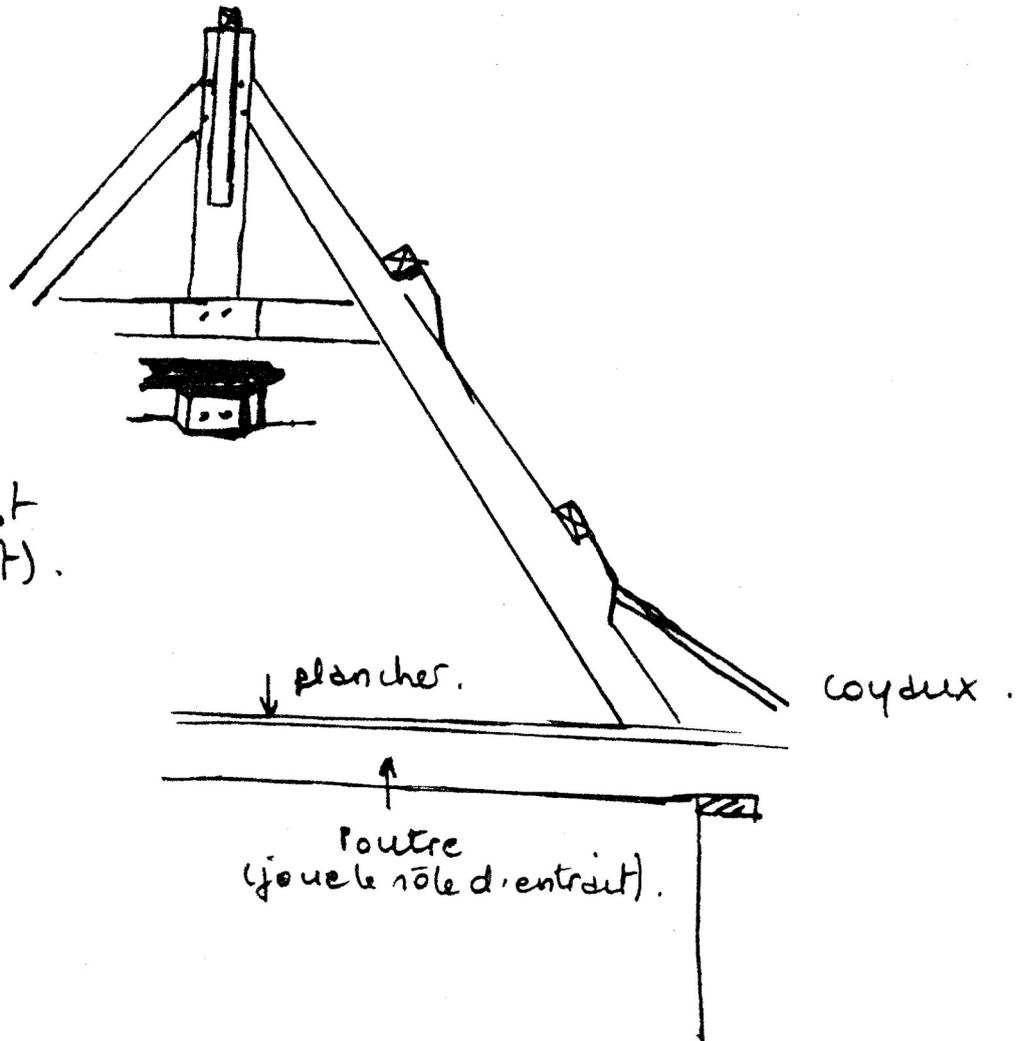
Charpente :

Ferme Ouest
(partie ouest).

Les fermes de la pièce centrale et ouest sont ainsi réparties :
une ferme au milieu de la pièce ouest, une ferme sur le mur de refend ouest et une ferme au milieu de la pièce centrale

Les 3 fermes sont identiques (la ferme de la pièce centrale a été
étayée par un entrait retroussé, balonne).

La ferme et toute la charpente et toiture ont été refaits
dans la pièce Est.

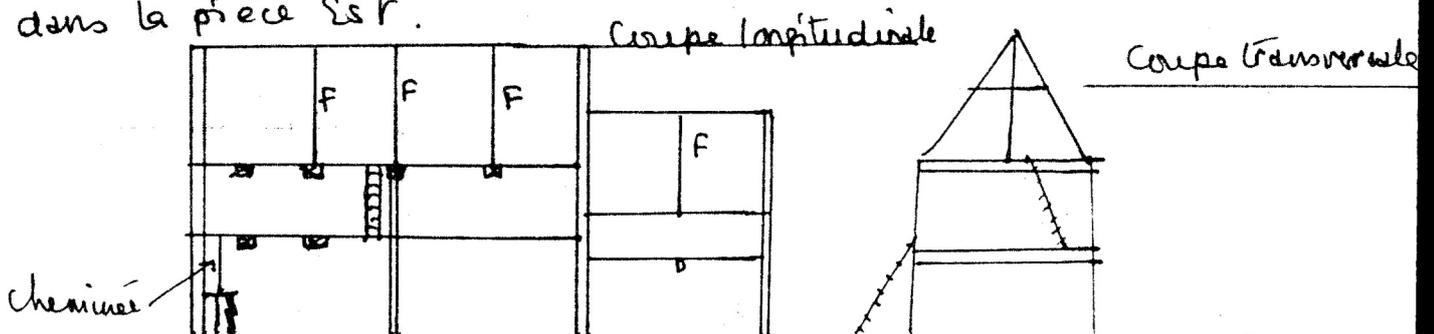
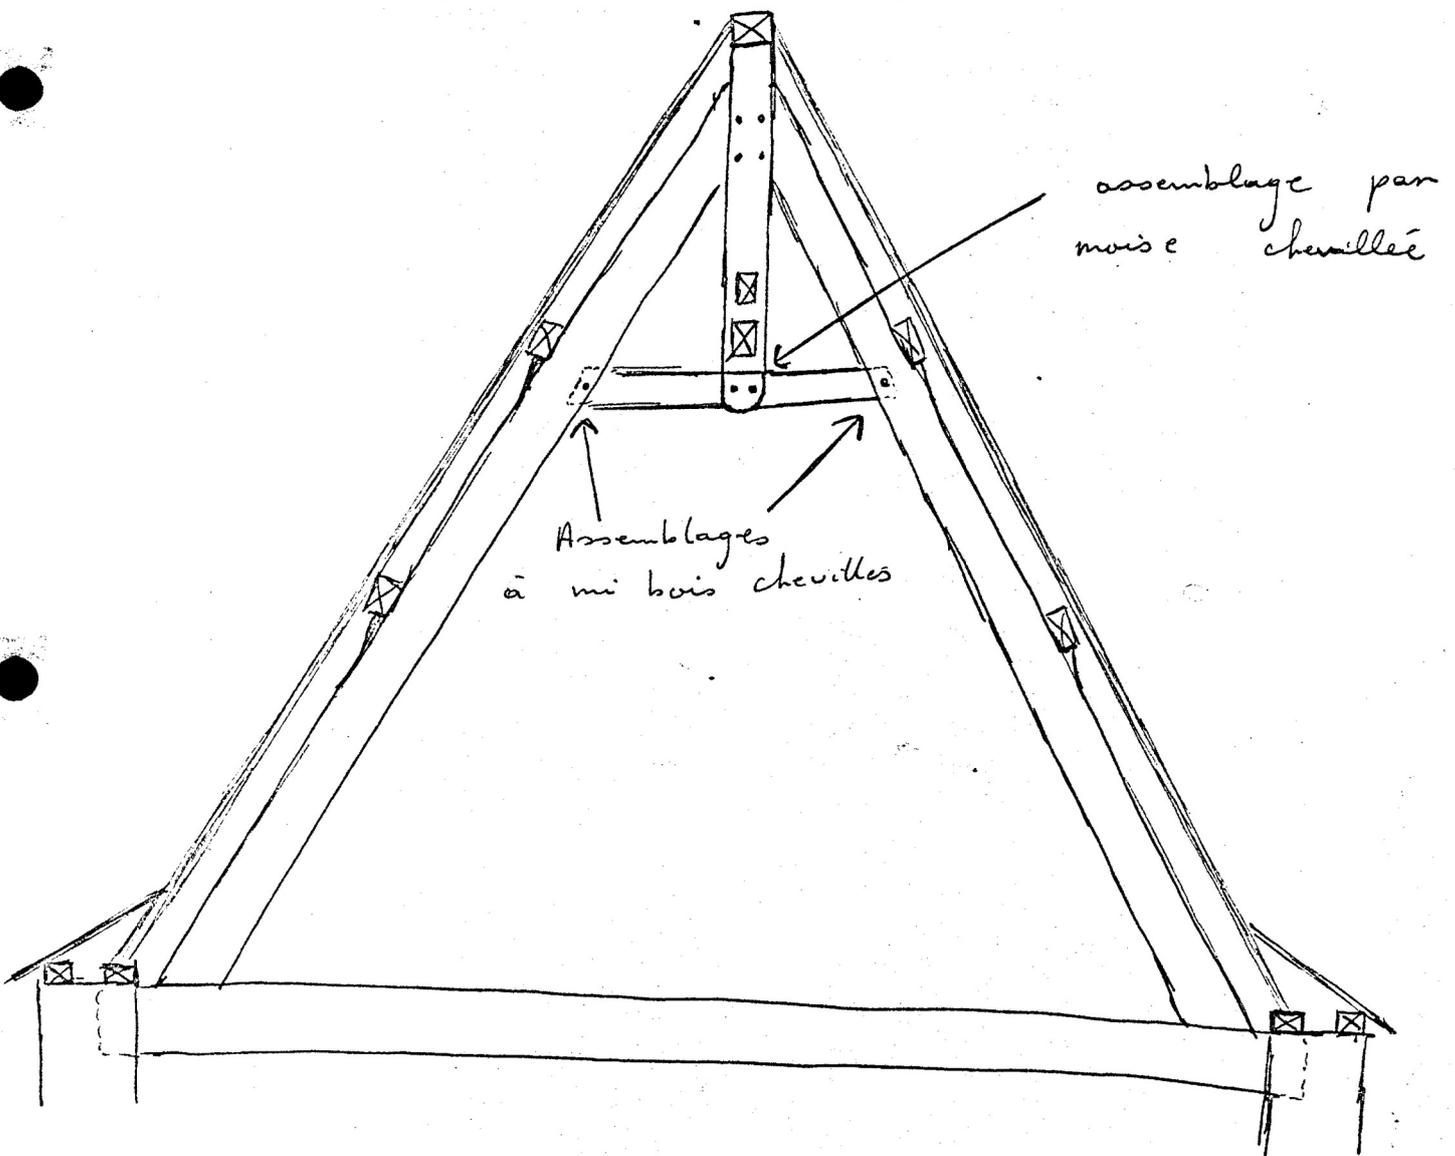
Ferme de la charpente de l'étable

Les assemblages non décrits
sont à tenons - mortaises
chevillés -

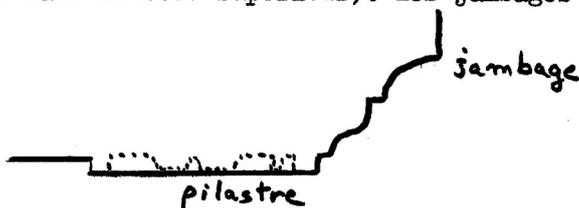
L'ensemble de cet encadrement est orné de deux pilastres peu saillants à décor en bas-relief sur fond élégique limitant de chaque côté un bandeau en méplat. Le décor occupe également toute la largeur du linteau (il est limité de la même manière sauf le bord supérieur). Les jambages et le dessous du linteau sont moulurés :

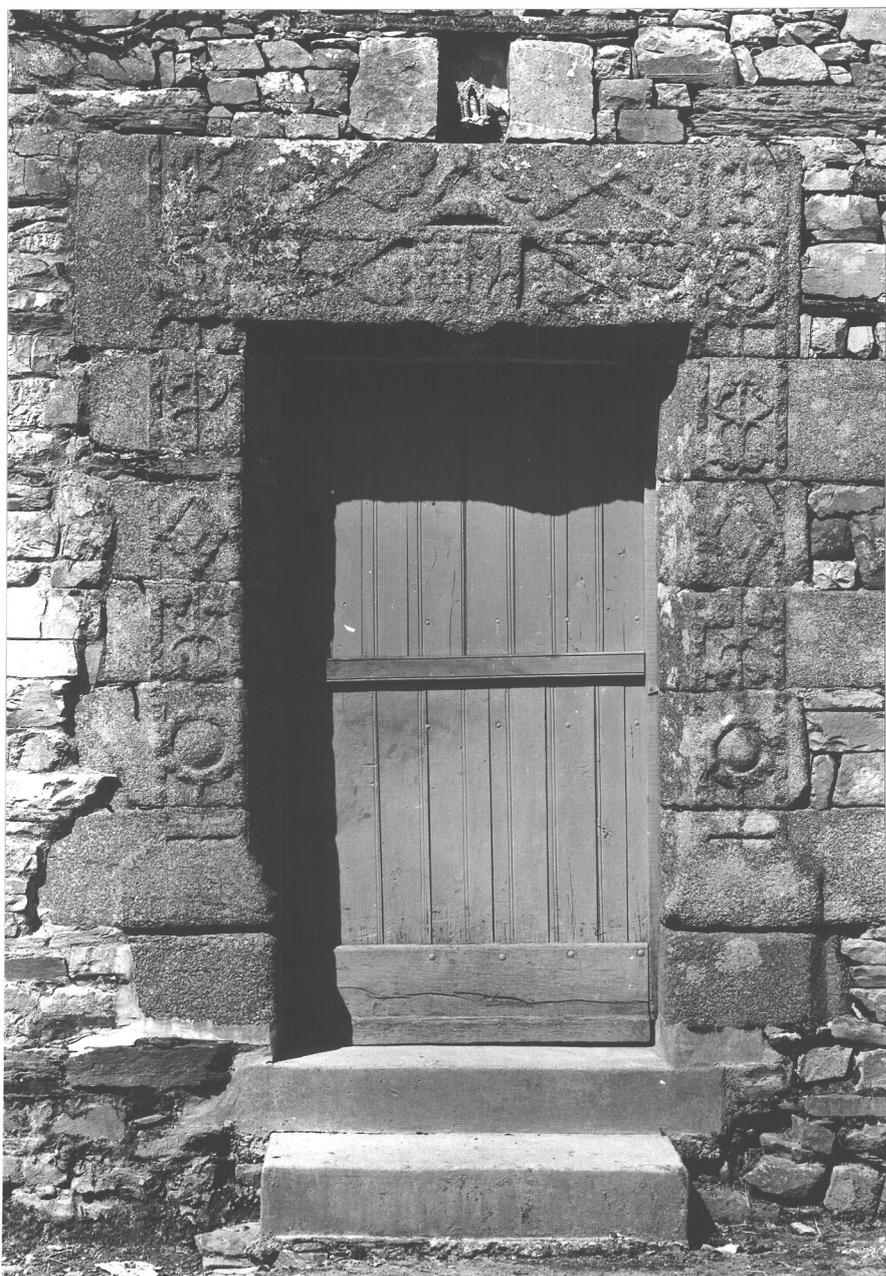
FIG. 4 Elevation Sud : porte a
encadrement de granit
Cl. Inv. Dagorn 70 35 347 V

Porte rectangulaire à encadrement de granit (pierre de taille);
linteau monolithe (formant sommier).

La partie centrale du linteau, correspondant à l'embrasure de la porte, a son décor organisé selon un axe horizontal médian marqué par un bandeau plat et un axe vertical médian. Dans ce dernier axe, la partie inférieure est occupée par un écu mi-parti, au 1 au chef chargé de trois besants (reste de l'écu peu lisible), au 2 à un lion rampant, timbré d'une cordelière (en arc en segment).

un bandeau en V renversé, à naissance dans les angles inférieurs (confondu avec le bandeau horizontal inférieur) et dont la pointe se trouve au sommet de l'axe vertical; ce bandeau est doublé par un deuxième bandeau à naissance dans le bandeau horizontal médian. L'espace libre est occupé par quatre motifs identiques croisant les bandeaux, de feuilles de chêne opposées 2 à 2, déterminant sur l'ensemble du linteau un quadrillage losangé.

1) B.M. Rennes Ms I92, Registre des anciennes Réformations de la noblesse, t I, f° 84 . Nous n'avons retrouvé les armes de cette famille sur aucun armorial et nous n'avons pu identifier l'écu très abîmé de la porte.

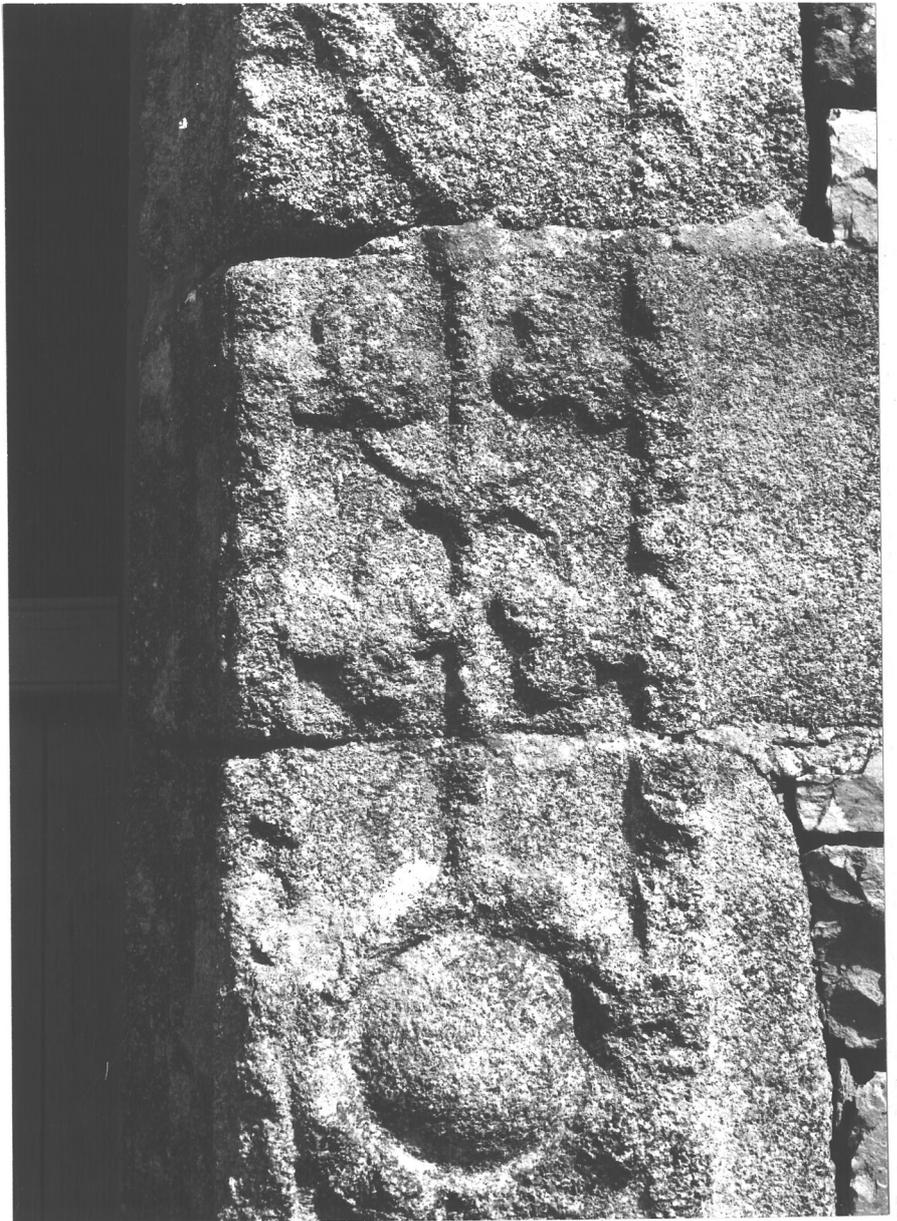
FIG.5 Elevation Sud : porte,
detail d'un piedroit
Cl. Inv. Dagorn 70 35 938 X

Le décor des deux pilastres est identique.

Composition symétrique organisée autour d'une tige torique axiale; c'est un décor en étagement de motifs indépendants (un par pierre) avec alternance de motifs géométriques et de motifs végétaux.

La première assise (inférieure) joue le rôle de piédestal; la seconde de pilastre mouluré (moulures érodées) terminé par un bandeau plat formant ainsi le cadre du fût du pilastre.

- un médaillon circulaire bombé dans un anneau torique tangent aux bandeaux latéraux,
- un motif végétal à organisation quadripartite selon les axes orthogonaux et diagonaux à partir d'un noyau dentral : tige incurvée terminée par un trilobe,
- un losange bombé dans un cadre méplat de même forme,
- un motif végétal à même organisation que le précédent

mais sans noyau central : quatre feuilles allongées incurvées, à têtes affrontées de part et d'autre de l'axe vertical, à nervure centrale, saillante et lobes creusés.

- au niveau du linteau, un médaillon circulaire torique inscrit dans un carré formé par les bandeaux verticaux, le prolongement du bandeau horizontal inférieur du linteau et le prolongement du bandeau horizontal axial du linteau; dans ce médaillon s'inscrit un quatre-feuilles à larges pétales creusés.

- motif terminal : même motif que le premier motif végétal inférieur.
