Département : 35
Aire d'étude : Vitré périphérie
Commune : Montreuil sous Pérouse
Lieu-dit : Le Bas Montlevrier
Dénomination : **ferme**

Dossier de inventaire topographique établi en 1979, 1983 par Ducouret Jean_Pierre

HISTORIQUE

Ferme 18e siècle, remaniée 19e siècle.

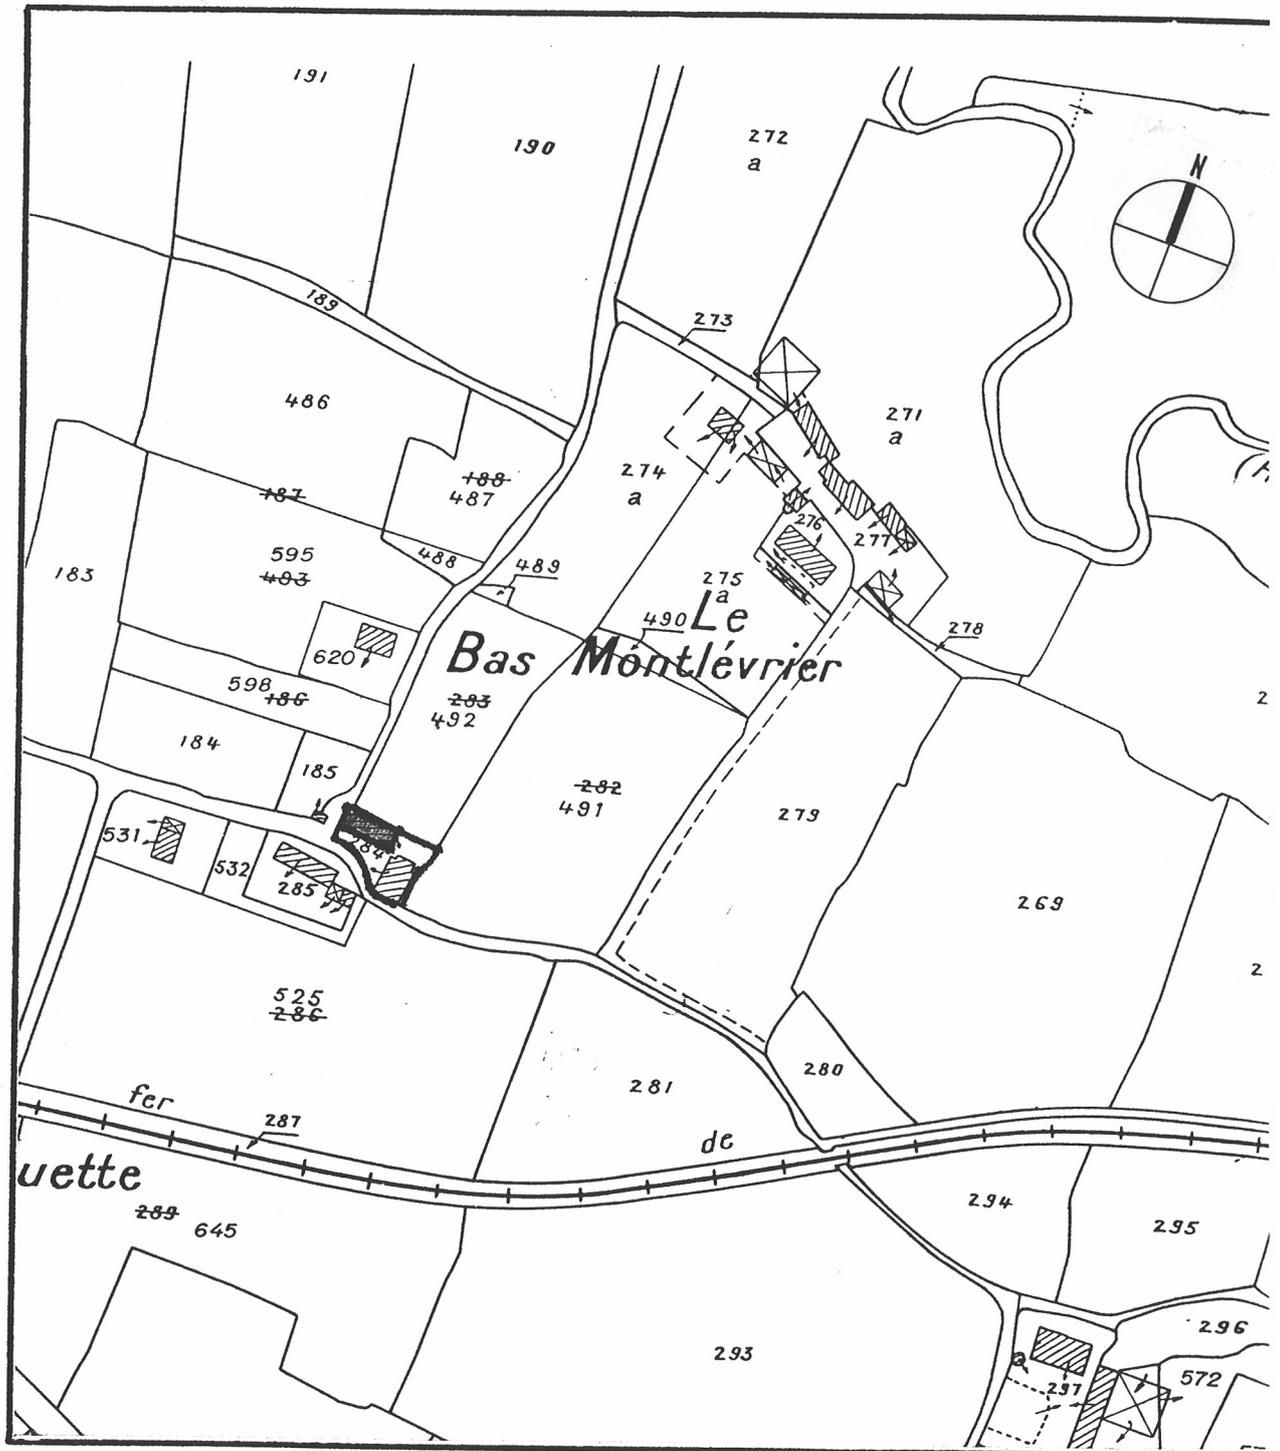
Fig.1 Vue sud-ouest.

La ferme comprend deux corps de logis en alignement, un logis à pièce unique en rez-de-chaussée et un bâtiment à étage, avec étable au rez-de-chaussée ; à côté vers le sud-est, étable très remaniée. Logis moderne et fournil au sud. La ferme est désaffectée.

Si la fonction de logis du corps de bâtiment de gauche est certaine, les fonctions de celui de droite sont multiples, étable au rez-de-chaussée, grenier et chambre à l'étage. La porte de service de droite au deuxième niveau est une fenêtre agrandie.

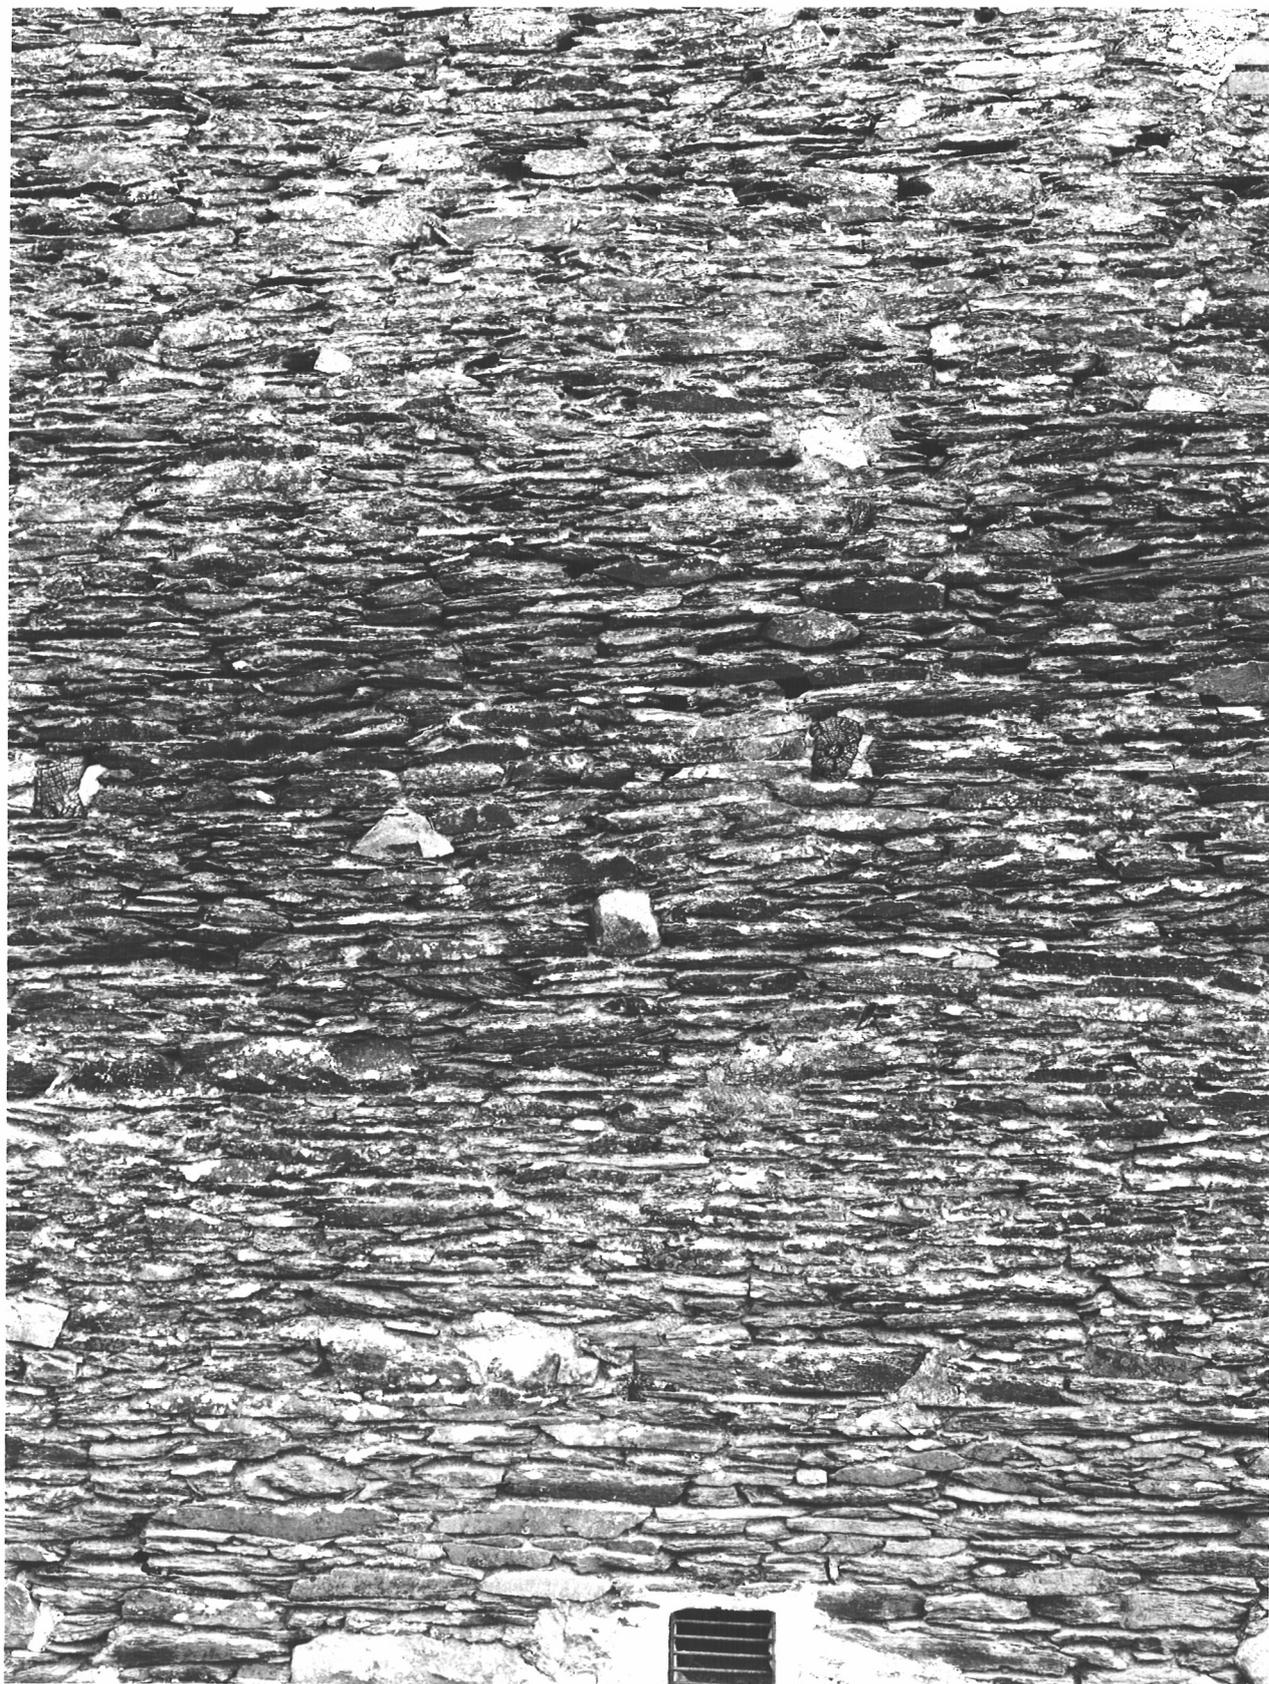
Fig.3 Détail de l'appareil du pignon.

Construction en petits moellons de schiste (cf. photo) enduit en élévation antérieure, linteaux en bois.
