Département : 35  
Aire d'étude : Vitré périphérie  
Commune : Montreuil sous Pérouse  
Lieu-dit : Les Feux  
Dénomination : **manoir**

Dossier de inventaire topographique établi en 1979, 1983 par Ducouret Jean\_Pierre

## **HISTORIQUE**

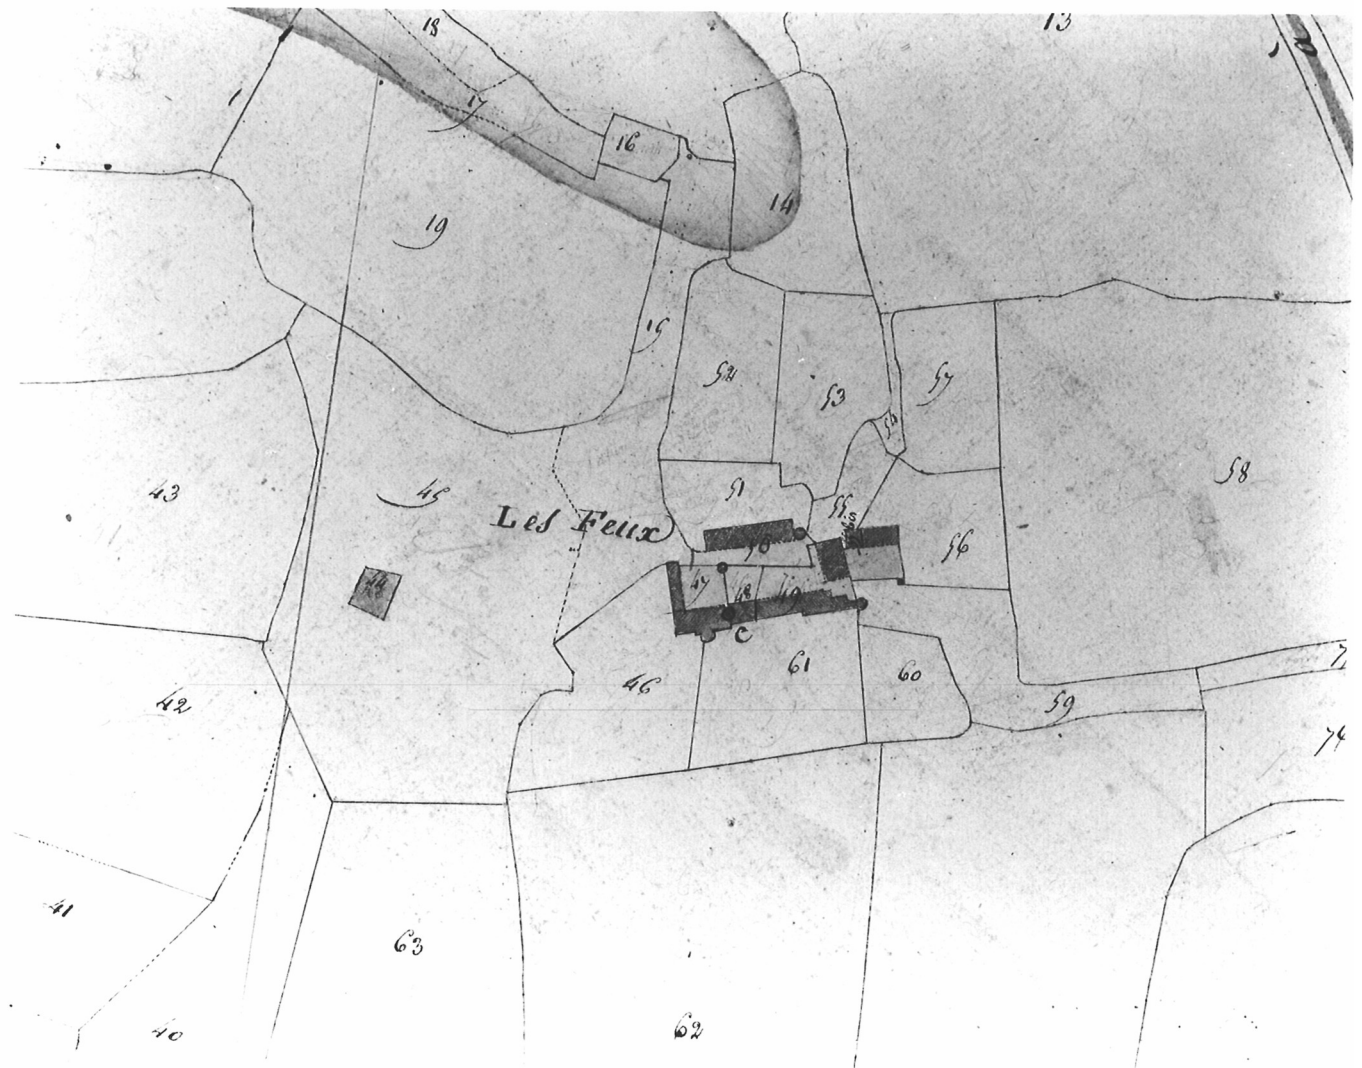
Fig.1 Vue d'ensemble est

Manoir situé en écart, comprenant un logis et un ensemble de dépendances d'époques différentes ; composition d'ensemble en équerre avec cour ouverte devant, du côté nord, ancienne tour devant le logis ; colombier à l'extrémité est de l'aile est ; fournil derrière le logis ; au nord de cet ensemble, logis et dépendances fin XIX<sup>e</sup> ou XX<sup>e</sup> siècle.
