Eglise Paroissiale Notre-Dame de l'Assomption

I- HISTORIQUE

56 LOCMARIA

EGLISE PAROISSIALE Nte DAME de l'ASSOMPTION

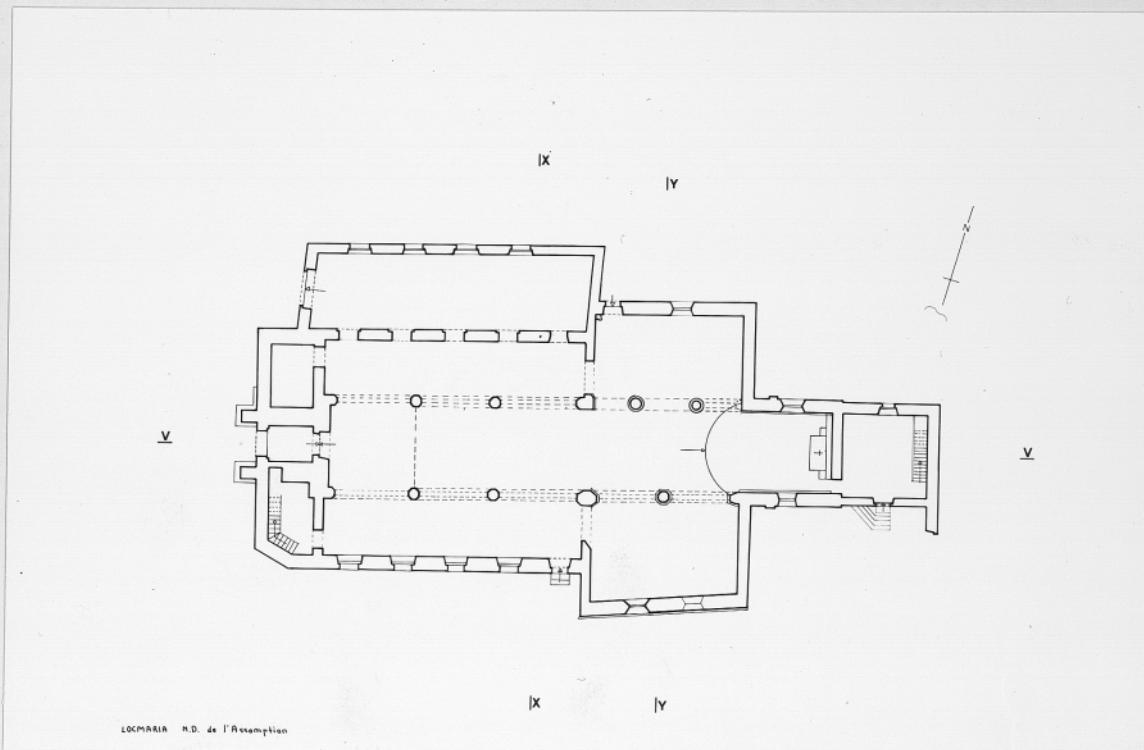
PLAN

Eglise orientée, de plan en croix latine à faux-transept. Nef à trois vaisseaux; chœur dans le prolongement du vaisseau central terminé par un mur plat; sacristie accolée à l'Est. Tour-porche dans œuvre à l'Ouest, les contreforts font saillie sur la façade occidentale; de part et d'autre, deux pièces sont ménagées, celle du Nord abrite les fonts baptismaux, dans celle du Sud est logé l'escalier donnant accès à la chambre des cloches.

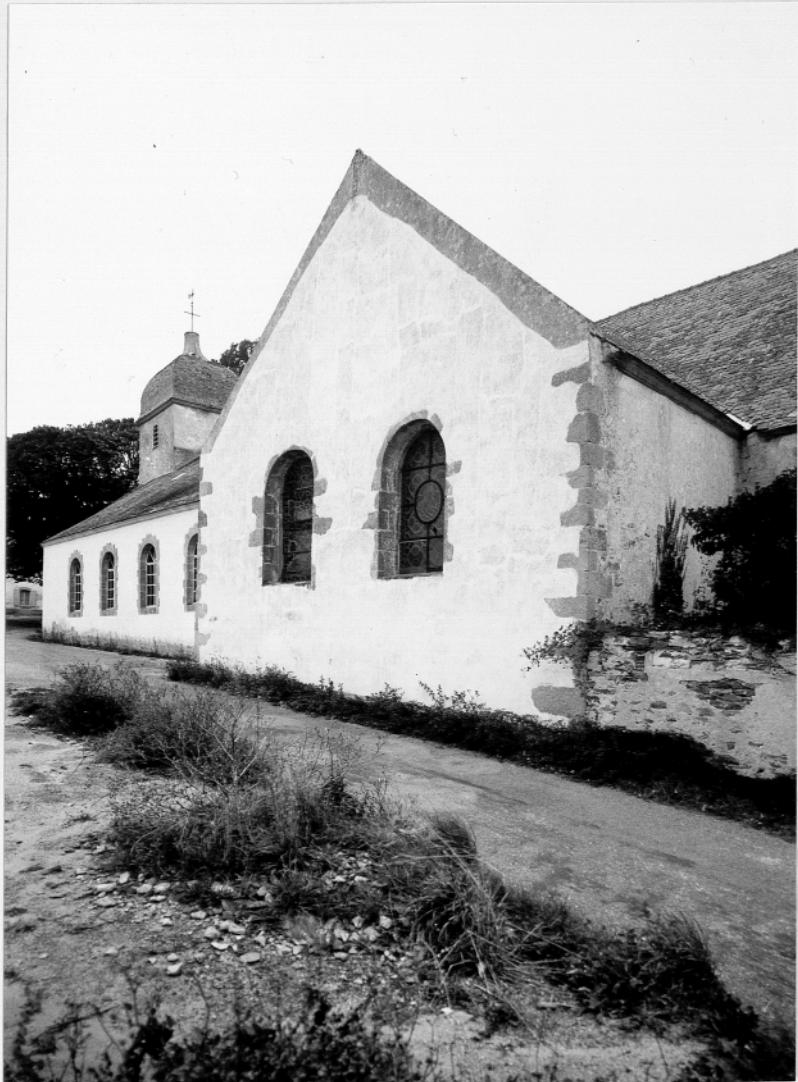
Vue des fenêtres dans le
pignon du bras Sud.

Sous le crépi qui rend difficile la lecture de l'appareillage on distingue cependant les jambages harpés et les arcs extradossés des fenêtres du chœur et du transept qui sont identiques (fig. 10, 13 et 14).

- Extérieur : l'ensemble de l'édifice est crépi, encadrement des baies en granit; appareillage harpé pour les baies du XIX^e siècle. Les chaingues d'angle du bras Sud sont également en granite.

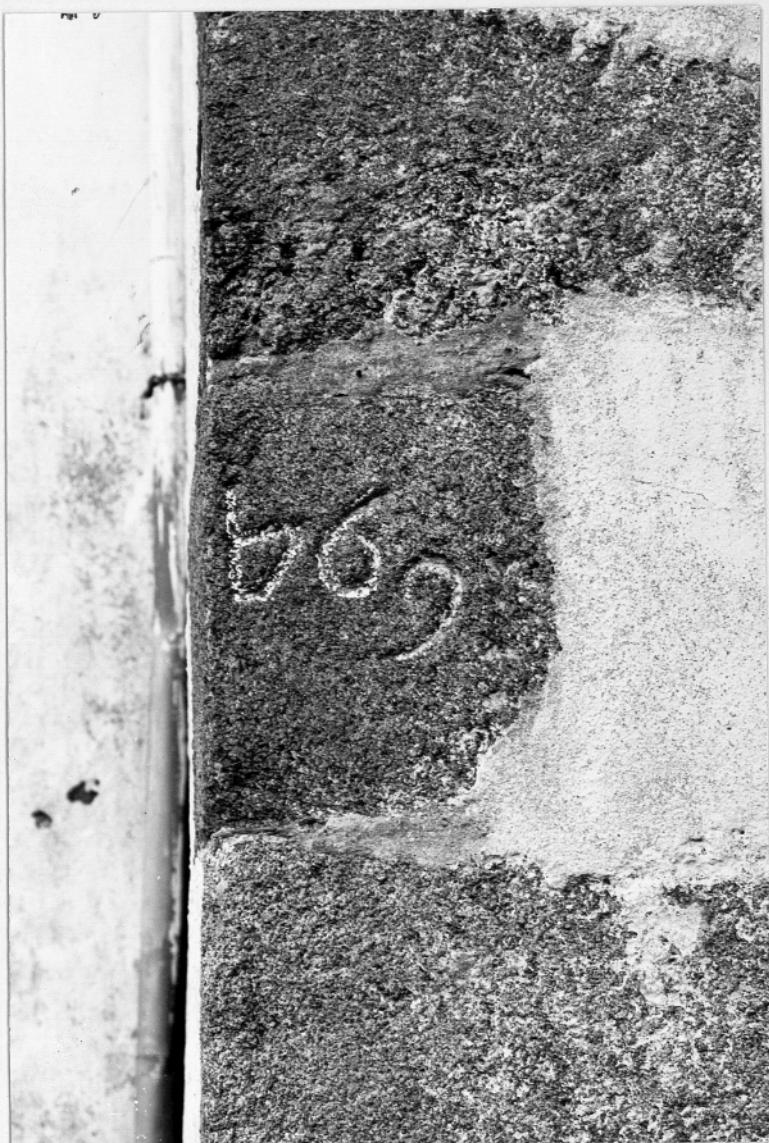
Inscription JOSEPH RIER MIT
(chaînage, angle Sud-Ouest
du bras Sud)

JOSEP.H RIER/MIT. Chaflage Sud-Ouest du bras Sud

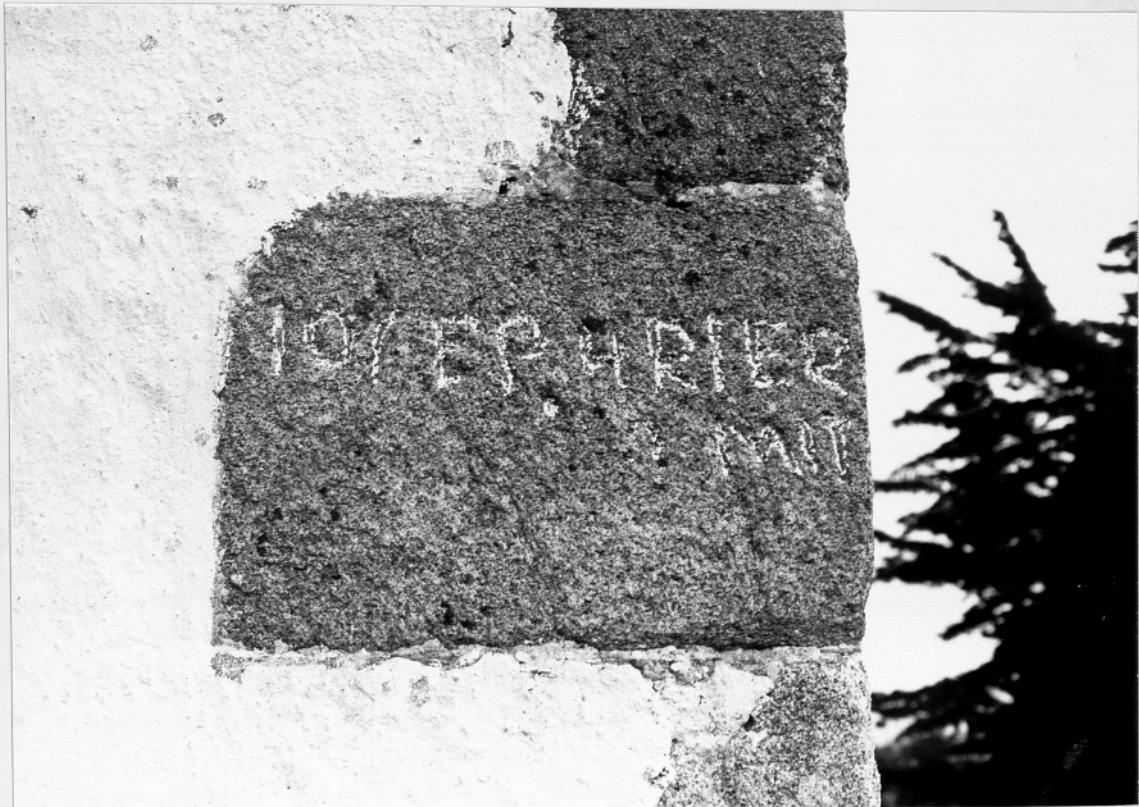
Pierre datée 1773 (chaînage
angle Sud-Ouest du bras Sud)

1773- Chaflage Sud-Ouest du bras Sud

La date de 1773, sur le chañage du bras Sud, correspond peut-être à une nouvelle série de travaux de restauration à la suite du siège de 1761 (cf. infra §4)

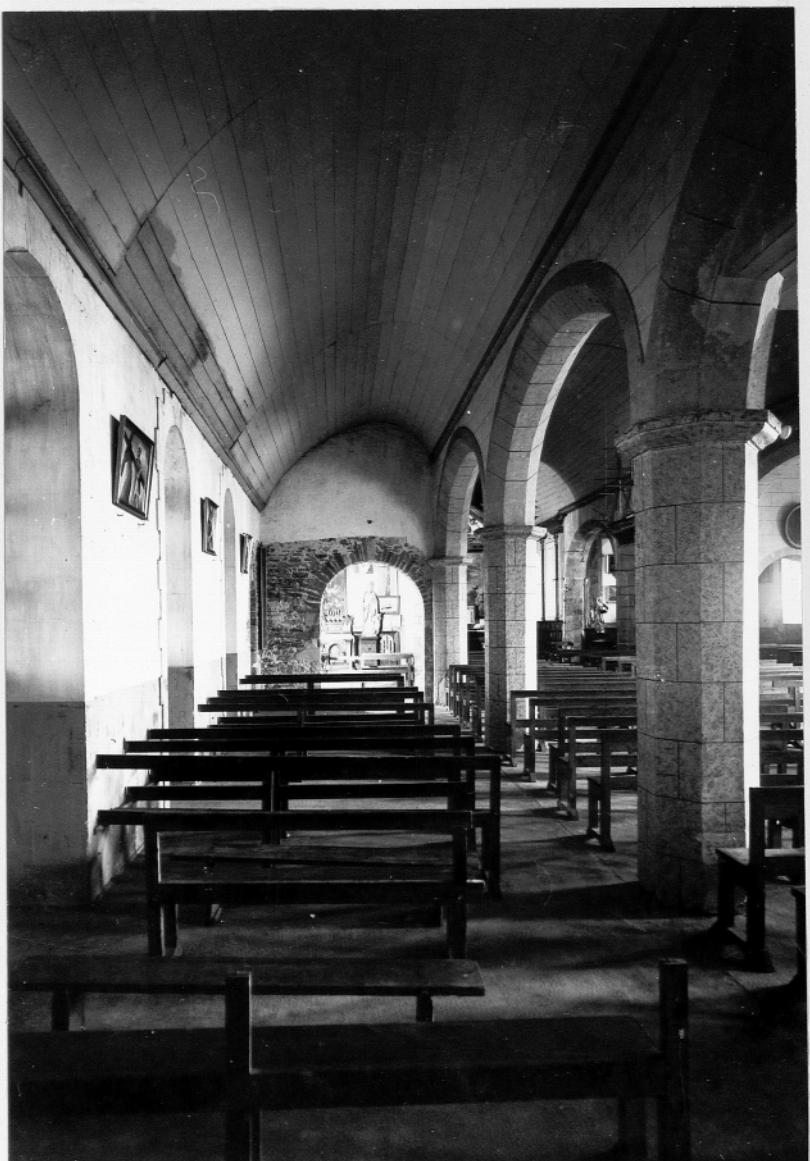
Vue de la porte du collatéral
Nord et de l'arc-diaphragme
prise du Sud-Ouest

. au Nord, l'arc est bloqué au mortier (fig. 28).

Les éléments architecturaux pouvant étayer les hypothèses qui veulent retrouver dans l'édifice actuel des vestiges de l'église primitive sont rares : en effet, seuls l'arc-diaphragme du collatéral Nord et les contreforts plats du chœur pourraient subsister de l'édifice du XIe siècle mentionné dans le nécrologue de Quimperlé. Les différents auteurs se sont fondés sur des observations formelles ou sur "l'aspect rustique" de l'église.

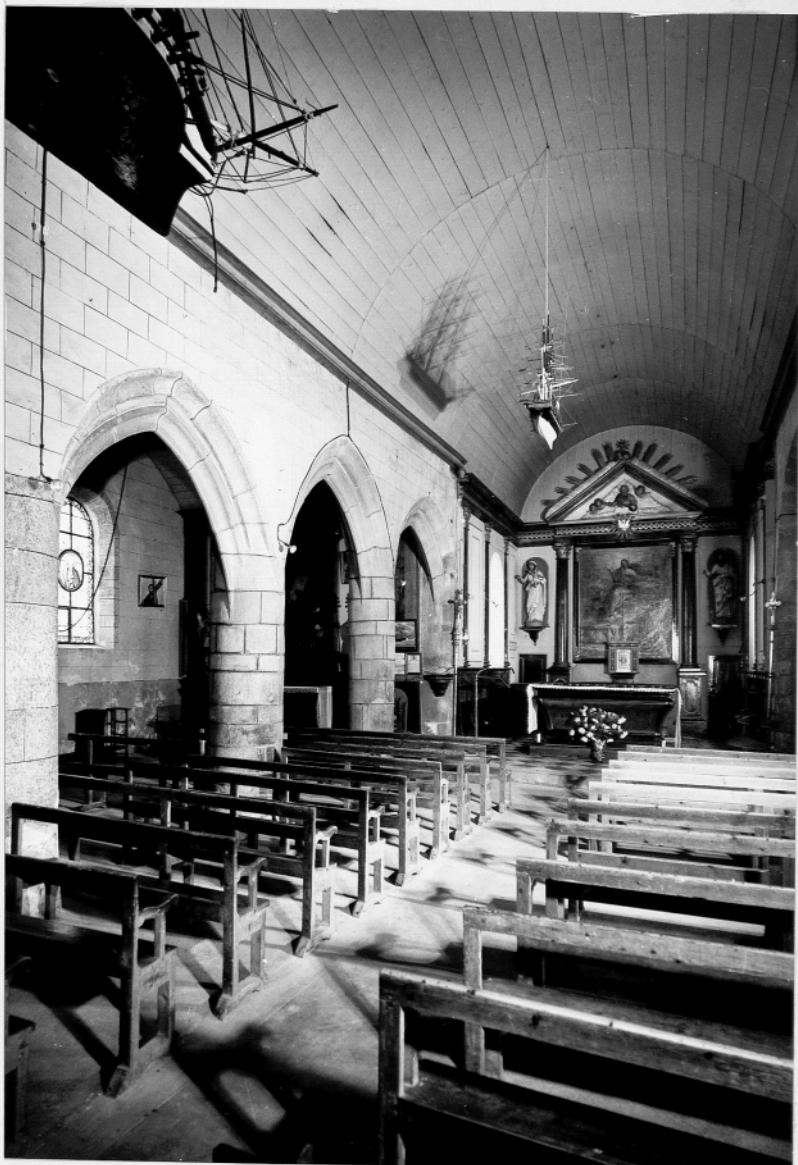
Vue des trois grandes-arcades
du transept Nord, prise du Sud

. au Nord, trois grandes arcades en arc brisé à deux rouleaux moulurés en cavet, retombent par pénétration sur des colonnes cylindriques à bases circulaires moulurées (fig. 30 et 31). Blason sculpté sur la colonne n° IV (fig. 33).

Le bras Nord et les trois grandes-arcades à pénétration ouvrant sur le vaisseau longitudinal appartiennent au XVIe siècle.

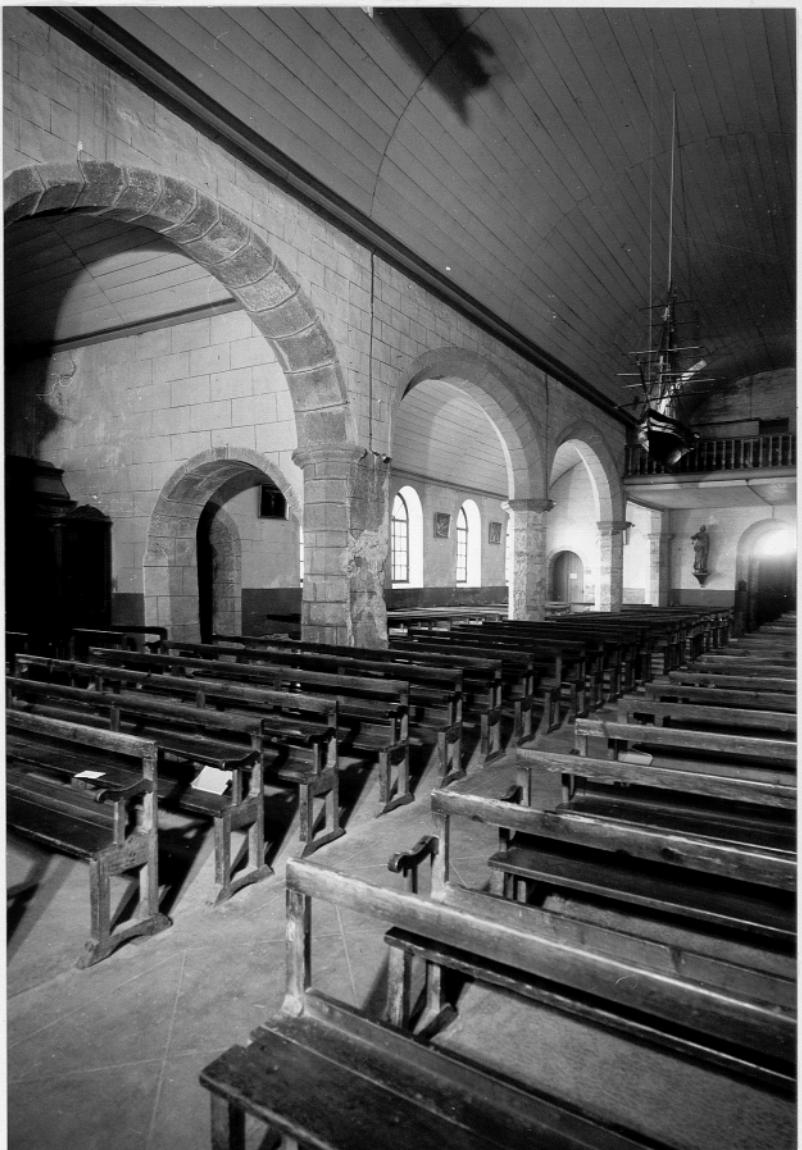
Vue des deux grandes arcades
du transept Sud, prise du
Nord-Ouest

. au Sud, les deux grandes arcades sont identiques à celles de la nef mais les colonnes ont une base (fig. 35)

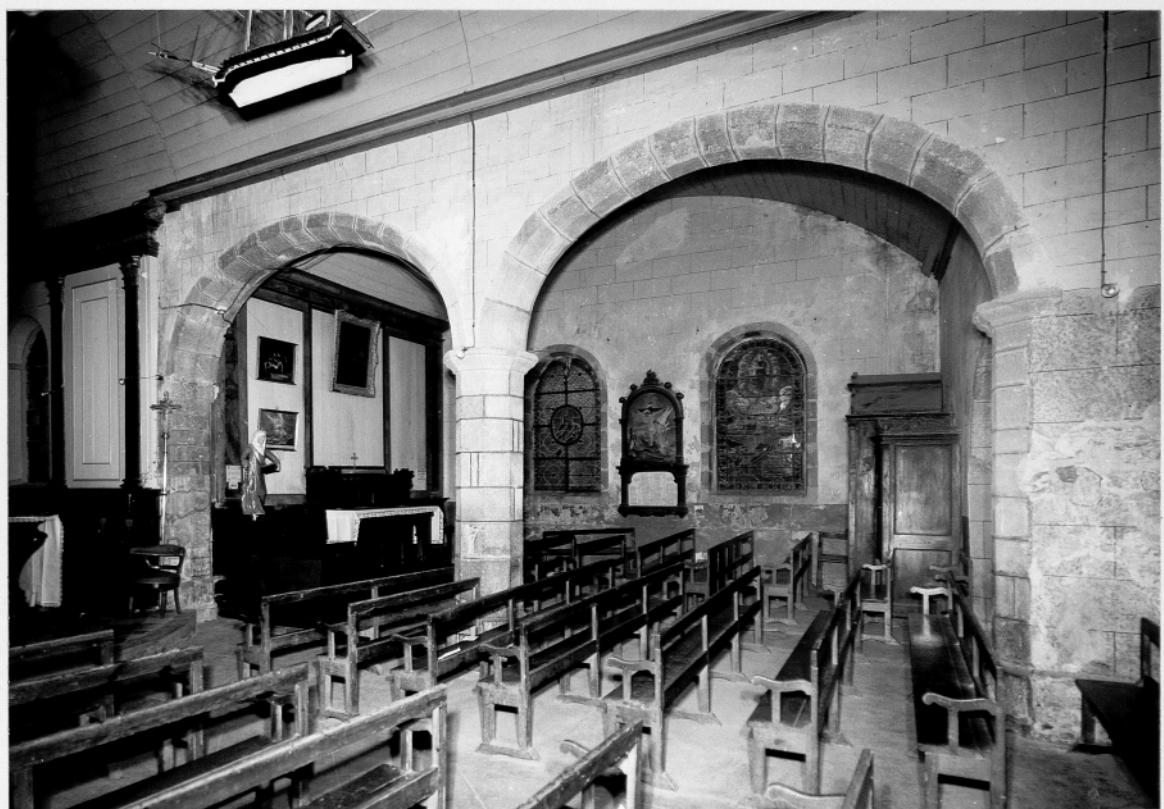
Vue de l'arc-diaphragme
du collatéral Sud
Prise de l'Est.

. Au Sud, les claveaux de l'arc sont en granite et les angles du support sont abattus vers l'est (fig. 37).

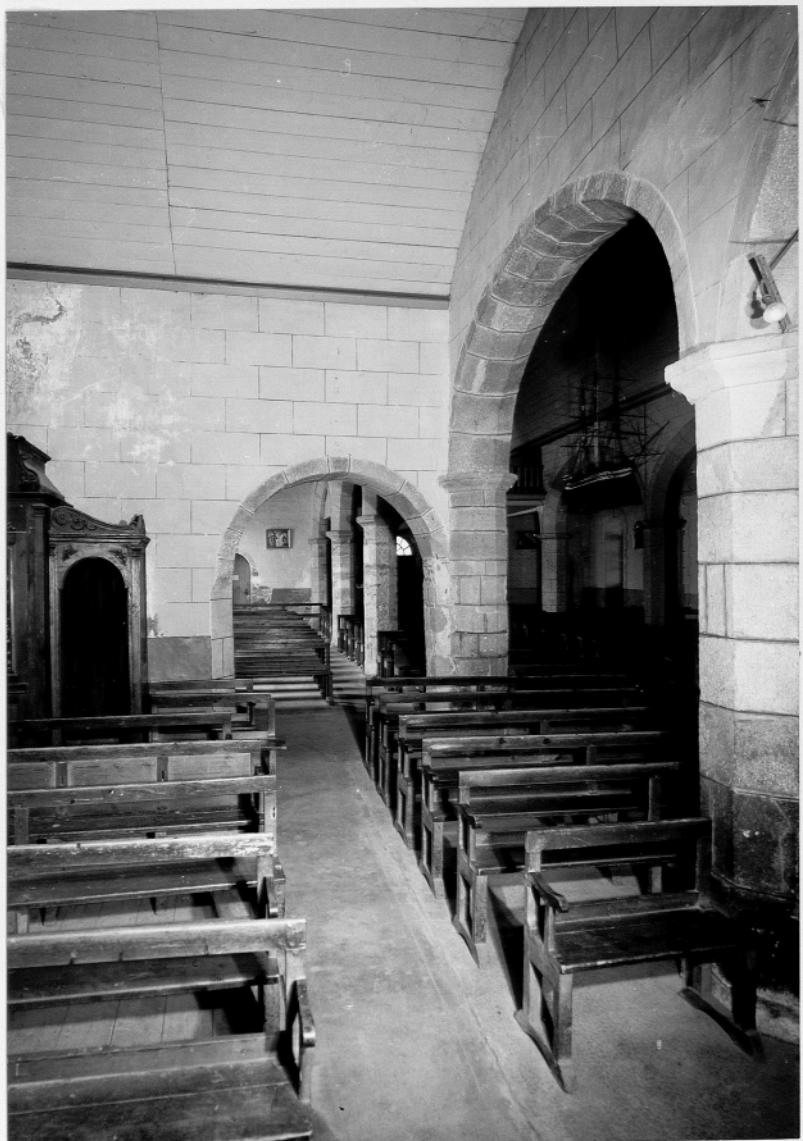
Détail de l'écu et des
retombées de nervures
(bras Nord)

Une colonne du bras Nord porte sur sa face Nord un écu : trois fasces accompagnées de trois marteaux ou haches d'armes posées 2 et 1. Si les meubles de l'écu sont identiques à ceux des armes dont la famille de la Sauldraye seigneurs de Mésaubouin (paroisse de Bille en Ille-et-Vilaine) (Annexe I), il manque la précision essentielle des émaux pour confirmer cette identification.
