Titre courant : Maison
Toiture matériau : ardoise
Zone Lambert : Lambert2

Domois
D.C. HABITAT RURAL

Domois

Maison

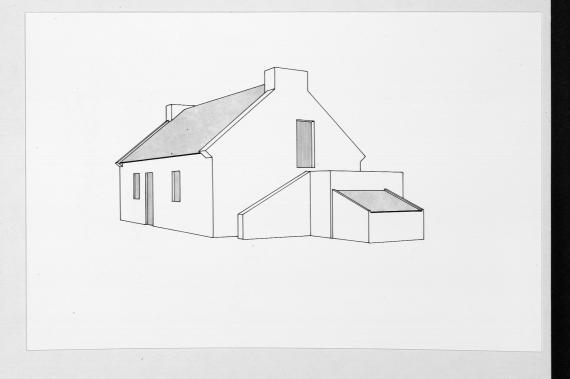
77.56.39 V

Datée I859 par la tradition orale.
Escalier extérieur plaqué contre le pignon avec crèche au-dessous. Intérieur divisé endeux par une cloison de bois à gauche, cuisine avec cheminée lambrissée à volets pare-feux, encadrée de placards dont le "drenech", ou "trou à lande"; à droite la chambre.

MAISON

RESTITUTION EN PERSPECTIVE

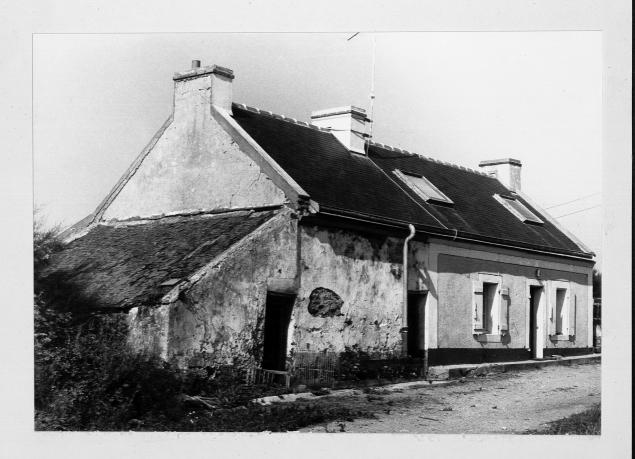
73.56.1008 Z

Alignements Est-Ouest parallèles disposés perpendiculairement de part et d'autre du chemin. Depuis 1839, ont disparu les alignements orientés Nord-Sud. Dates relevées: 1859, 1871, 1881, 1886 (puits), 1887.

Alignement au Nord-Ouest du village.

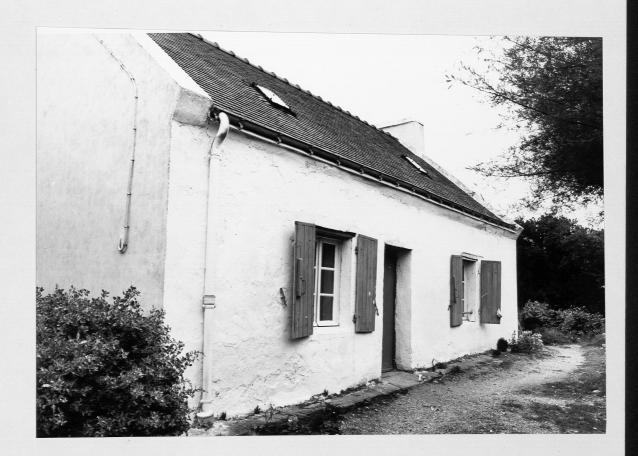
73.56.584 X

Elévation antérieure

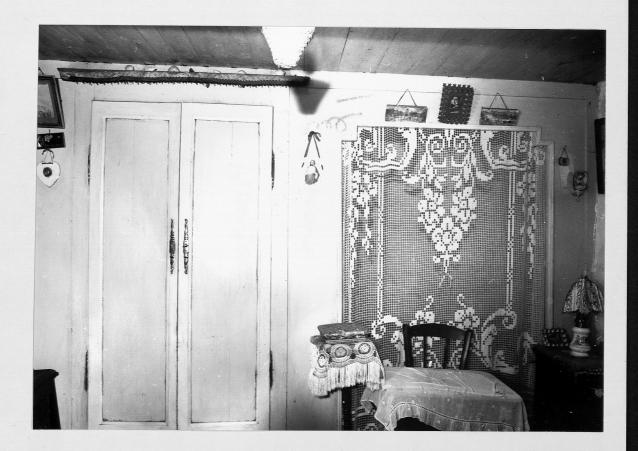
73.56.585 X

Contre le mur Est de la chambre.

Formée d'une armoire penderie à deux battants sans dormant, et traverse inférieure chantournée, encadrée de deux lits-alcôves dont l'encadrement rectangulaire forme ressauts aux angles supérieure; moulures rapportées sur l'encadrement; ferrures découpées; polychromie grise à moulures bleues.

Ensemble mobilier, lits alcôves et armoire de la chambre (rez-de-chaussée)

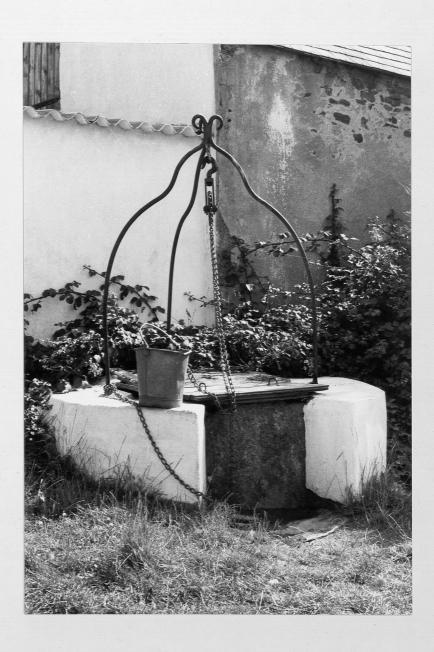
73.56.1007 Z

Au centre du hameau: puits circulaire, mur de margelle fermé latéralement par une dalle de schiste. Support de la poulie en ferronnerie. Domois: maison datée 1859

Puits au centre du village
