Aire d'étude : Belle-Ile-en-Mer
Collectifs : 5 étudié ; 54 repéré ; 459 bâti
Commune : Sauzon
Coord. multiples : 0178400 ; 0181800 ; 2278800 ; 2273350
Copyright : © Inventaire général, 1986
Couverture : toit à longs pans ; pignon découvert
Date bordereau : 1987 AVANT
Date Mistral : 1987 AVANT
Dénomination : maisons ; fermes
Département : 56
Dossier : collectif
Etude : inventaire fondamental
Historique : Edifices 17e, 18e, 19e siècles ; chronogrammes : 1617, 1741, 1761, 1766, 1798, 1806, 1819, 1821, 1825, 1836, 1837 (2 fois) , 1838 (2 fois) , 1839, 1840, 1842 (2 fois) , 1846, 1848, 1849 (2 fois) , 1850, 1852, 1853, 1860, 1861, 1863, 1866, 1882, 1883, 1888, 1889

DOSSIER COLLECTIF HABITAT URBAIN

LES REPERES

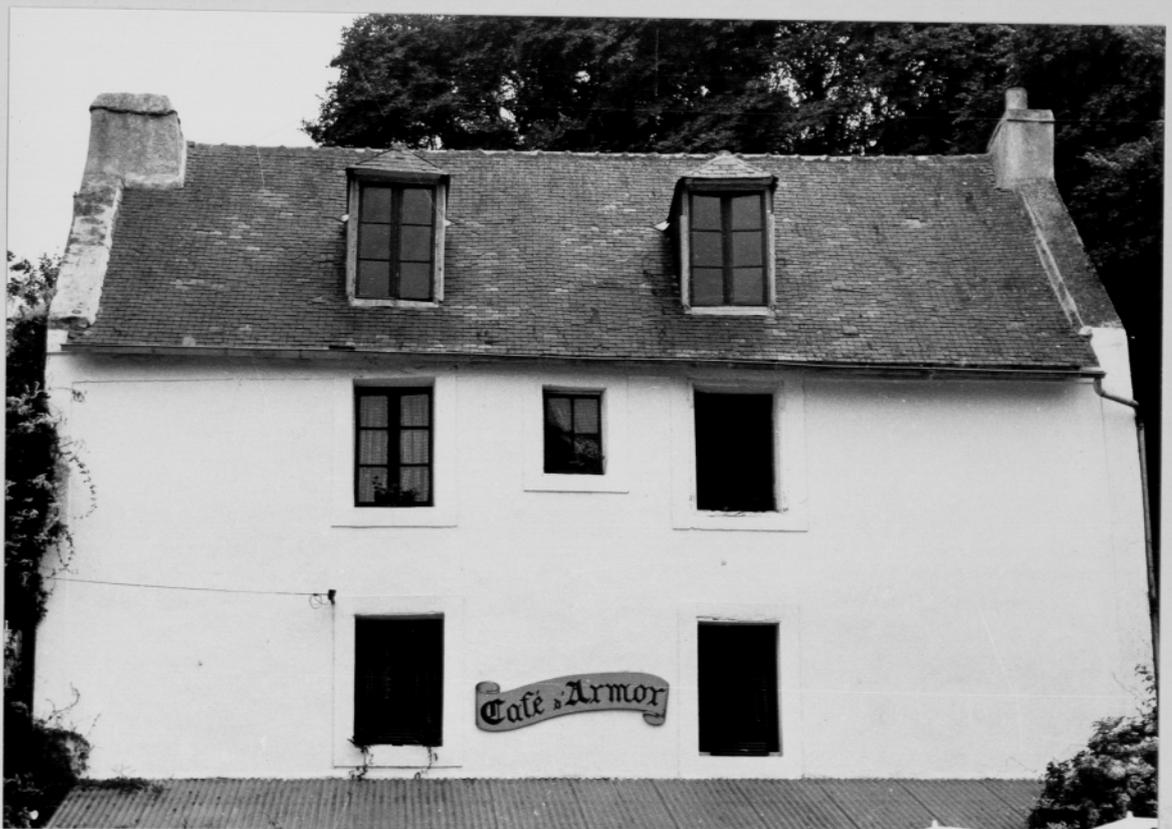
73.56.1047 Z

Elévation principale à travées, à trois niveaux et comble à lucarnes. Elévation postérieure à deux niveaux; trois ouvertures visibles. Pignon Est aveugle. Les rampants des pignons fortement surélevés par rapport à la toiture semblent indiquer que cette maison a été couverte autrefois de chaume. Rez-de-chaussée aménagé en commerce, le reste de l'édifice non visité (propriétaires absents).

Vue générale de l'élévation
antérieure - (Nord).

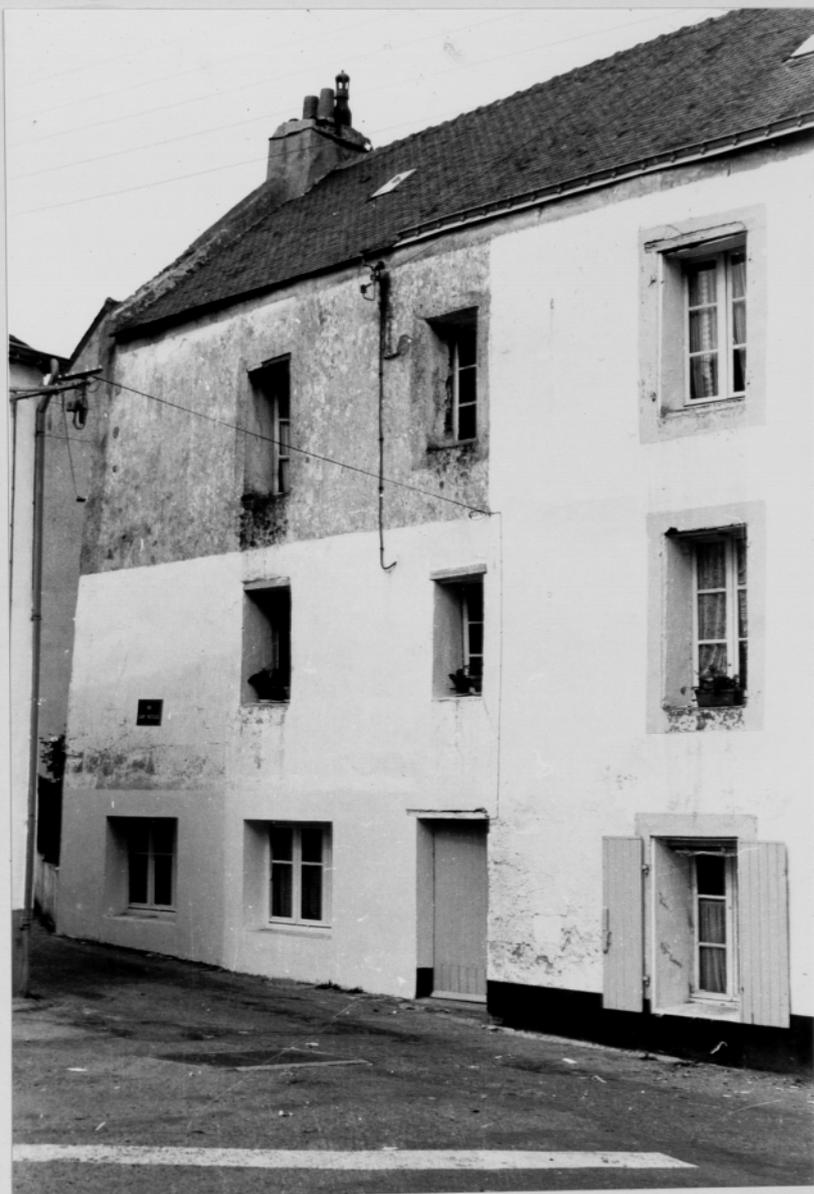
73.56.1044 Z

Maisons à l'angle de la place de l'église
de la rue Saint-Nicolas et du quai (plan n°9).
Portée au Cadastre de 1839. Elévation à trois
niveaux, à travées.

Elévation Sud.

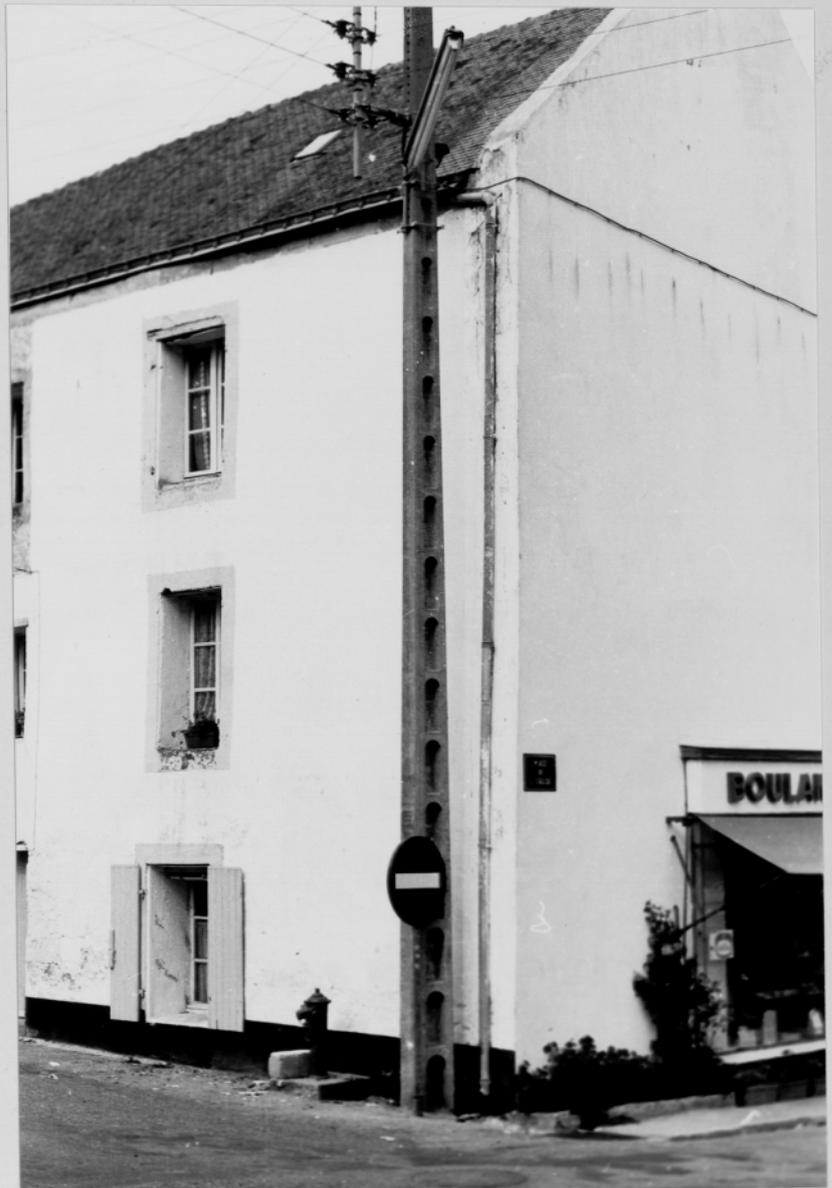
73.56.1045 Z

Vue prise du Sud-Est.

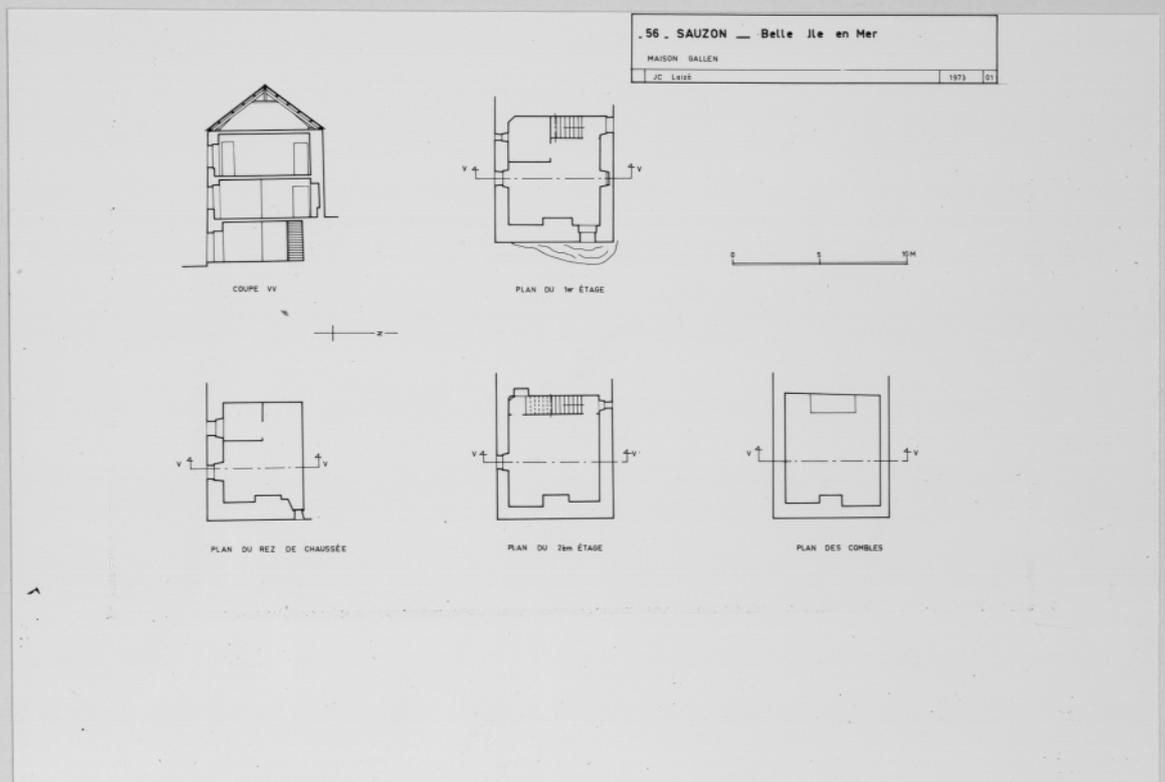
77.56.30 V

Maison transformée reconstruite en
grande partie au XIX^e. Sur une forte
déclivité Sud-Nord. Pierre datée 1617
remployée dans l'élévation Est, sans
ordonnance. Elévation Nord à travées,
ordonnée; crépi blanc, encadrement
des baies, chaînages et corniche en
pierre ou fausse pierre apparente.

PLAN et COUPE

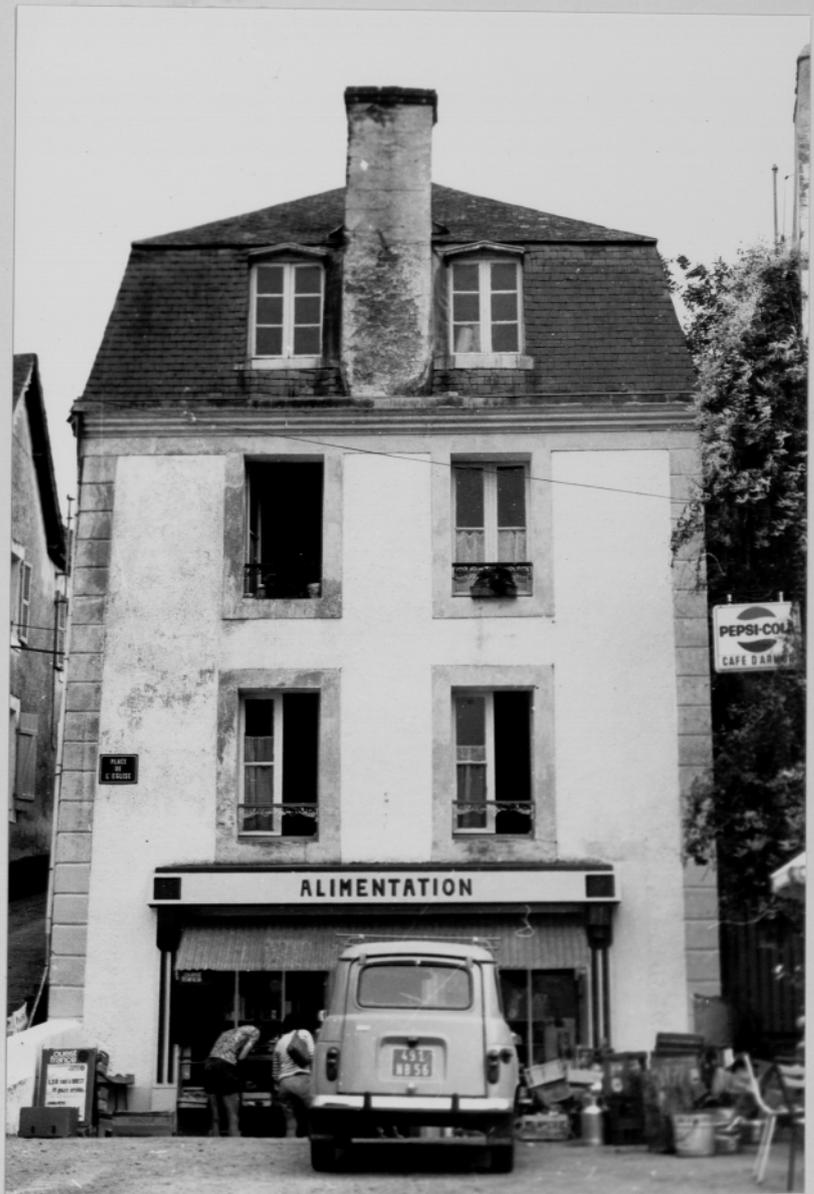
73.56.1046 Z

Vue générale de l'élévation Nord.

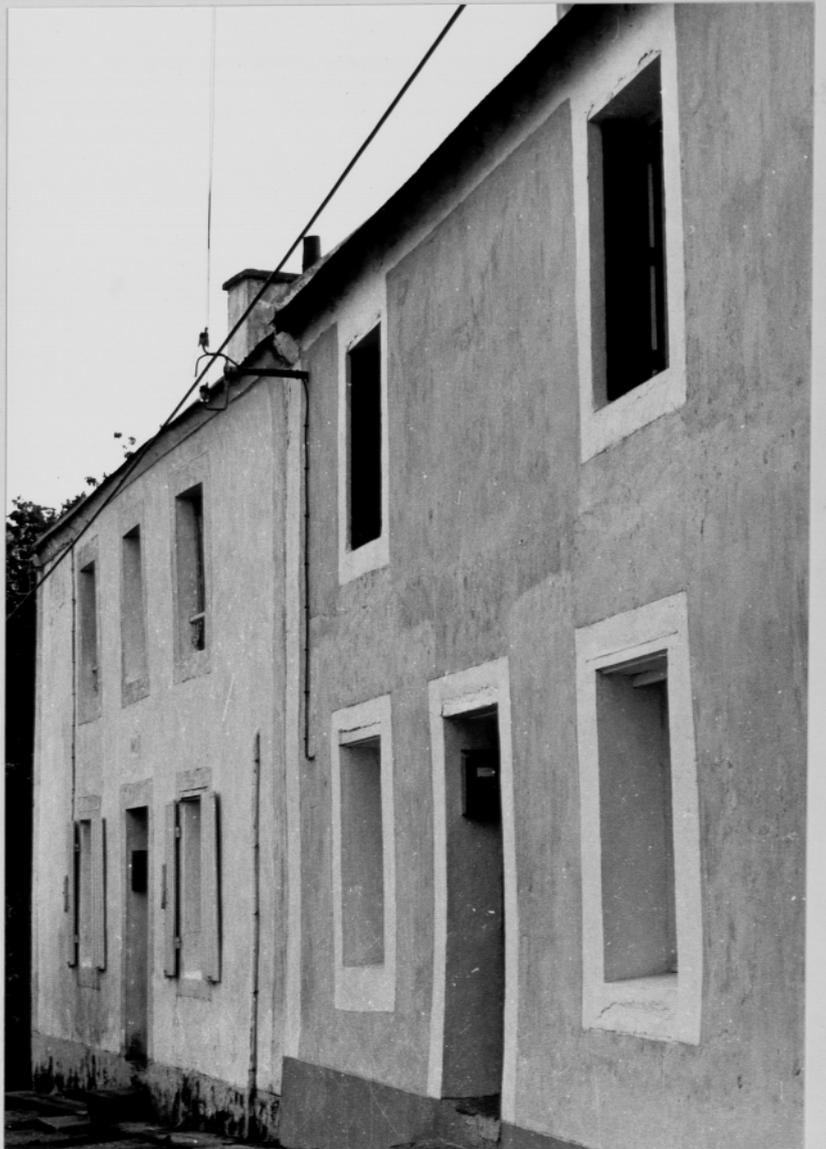
73.56.1053 Z

Alignement porté au Cadastre de 1839,
la parcelle 271 (actuelle) alors en ruine.
Maison Sud datée 1849, maison Nord datée
1821. Élévation à deux niveaux à travées.
Façades crépies, avec soubassement som-
bre; encadrement des ouvertures clair dans
la maison Nord. Escalier à deux volées
droites, rampe sur rampe, mur-noyau de
bois (maison Sud).

Vue générale prise du Nord Est.

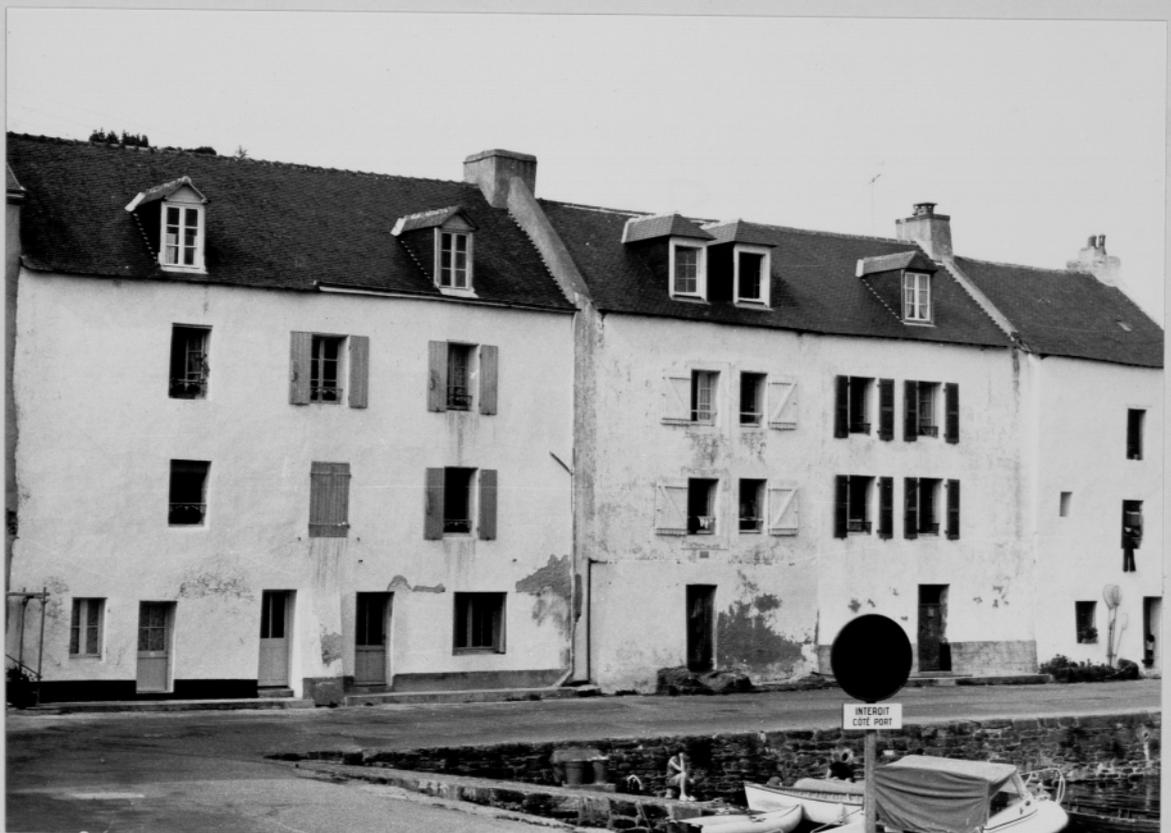
73.56.1048 Z

Alignement situé dans le prolongement de la maison dite "Gallen" et de construction postérieure à celle-ci (1741). Il apparaît au Cadastre de 1839. Comporte deux corps de bâtiments individualisés par les murs mitoyens et les toitures, abritant quatre maisons, comportant chacune une porte. Elévation à deux niveaux, combles à lucarnes modernes. Logis Est à élévation à travées, logis Ouest à élévations sans travées.

Vue générale de l'alignement, prise
du Sud-Est (10-11).

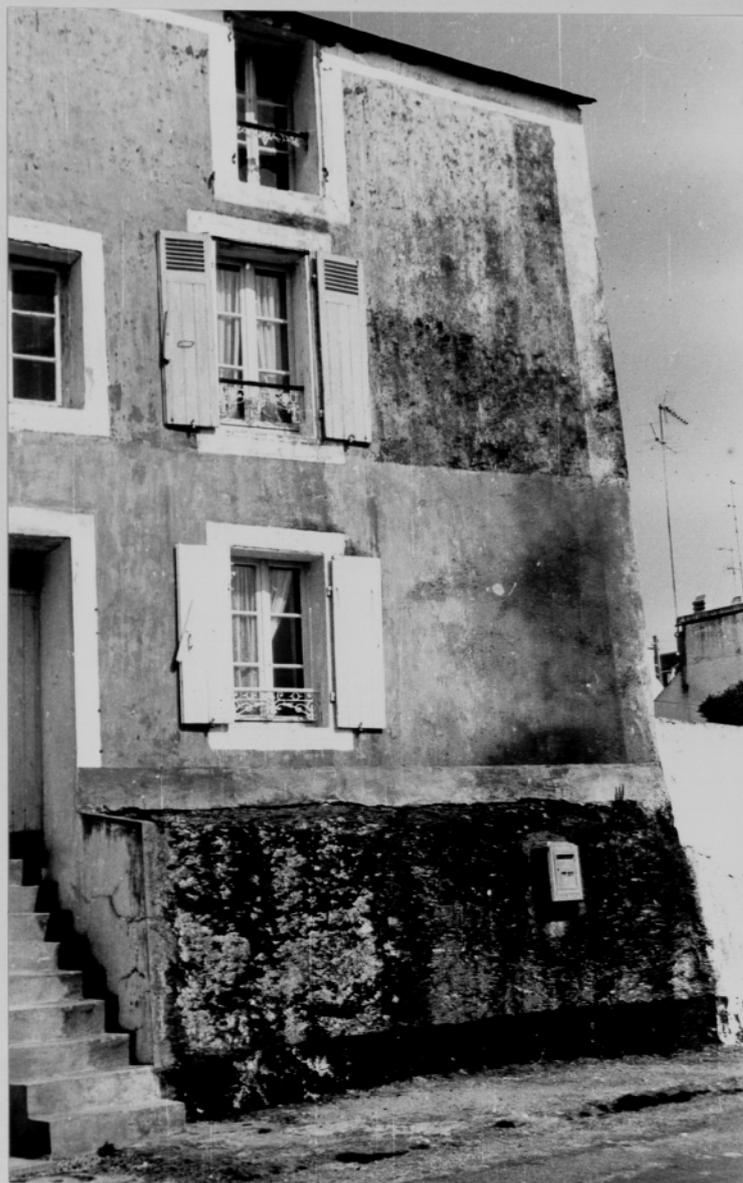
74.56.70 Z

Maisons d'angle accolées, construites sur le roc, en forte déclivité Est-Ouest (deux mètres). Elévation Est à mur goutte-reau, à trois niveaux. Elévation Nord à trois niveaux, à pignon, chaque versant abritant une maison. Dans le logis Est, escalier de bois à deux volées droites, à rampe sur rampe et mur-noyau de bois, précédé d'un degré taillé dans le roc.

Vue générale prise du Sud-Est.

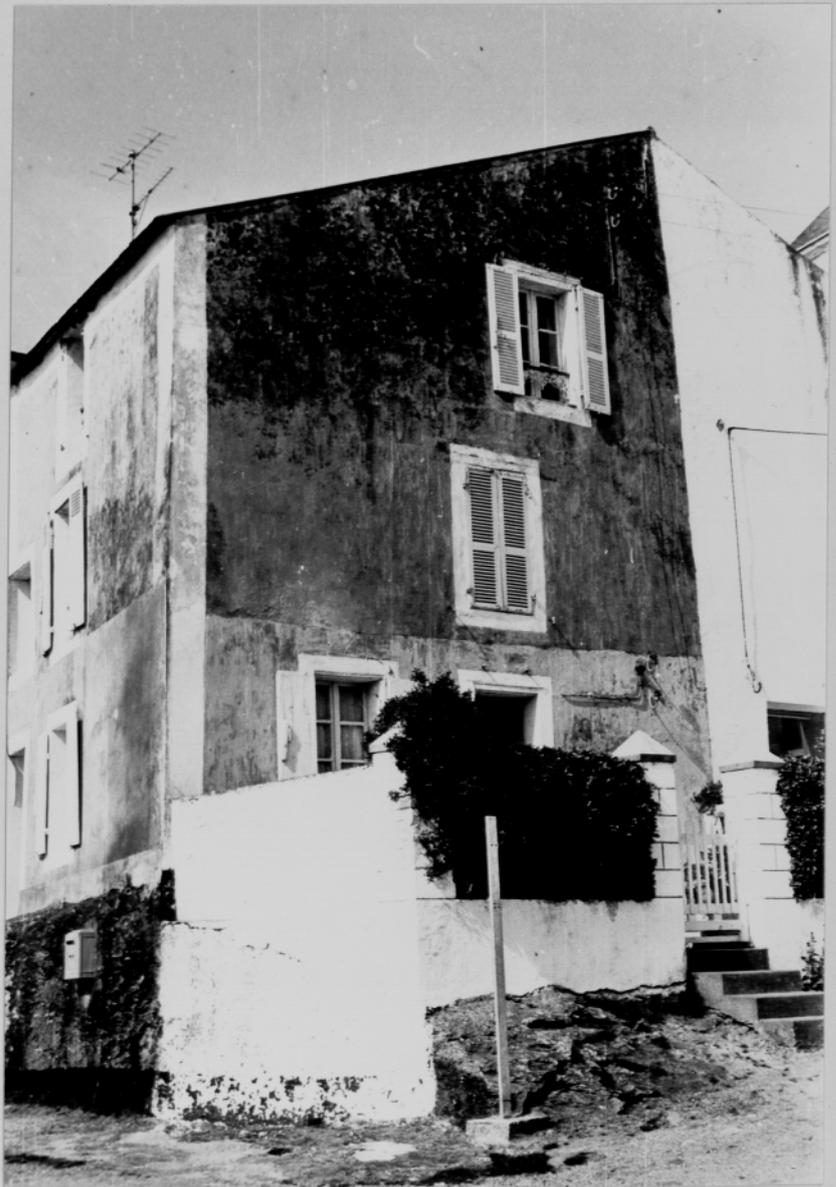
73.56.71 Z

Vue prise du Nord-Est.

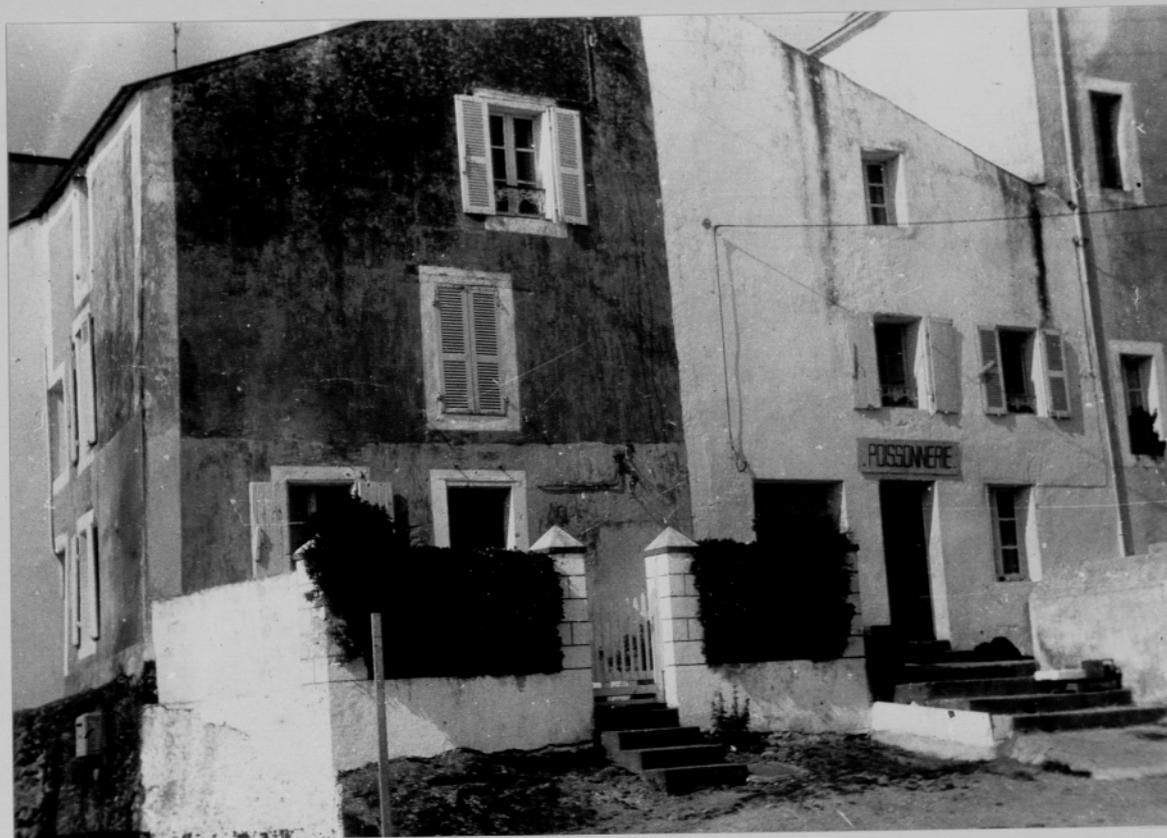
73.56.64 Z

Vue générale prise du Nord-Est.

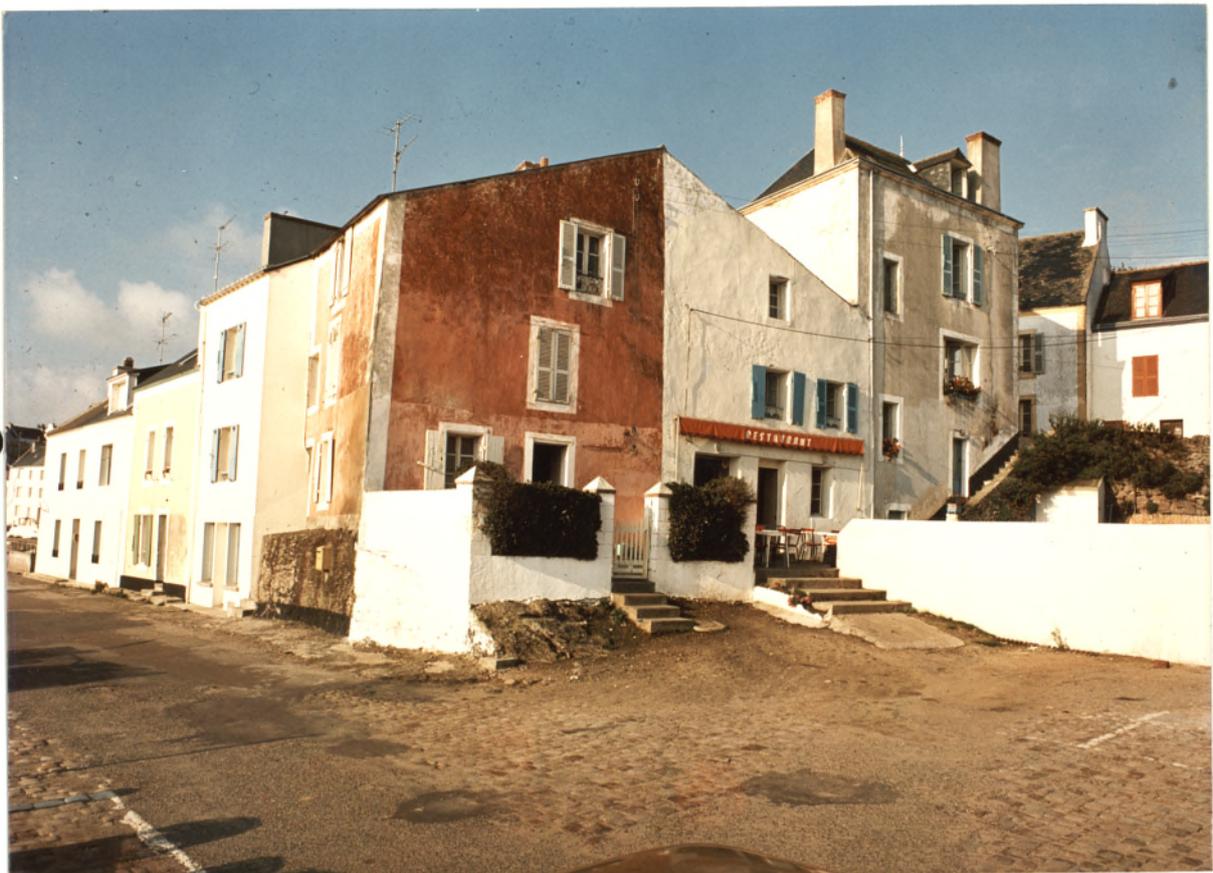
76 56 322 XA

Vue prise du Nord-Est

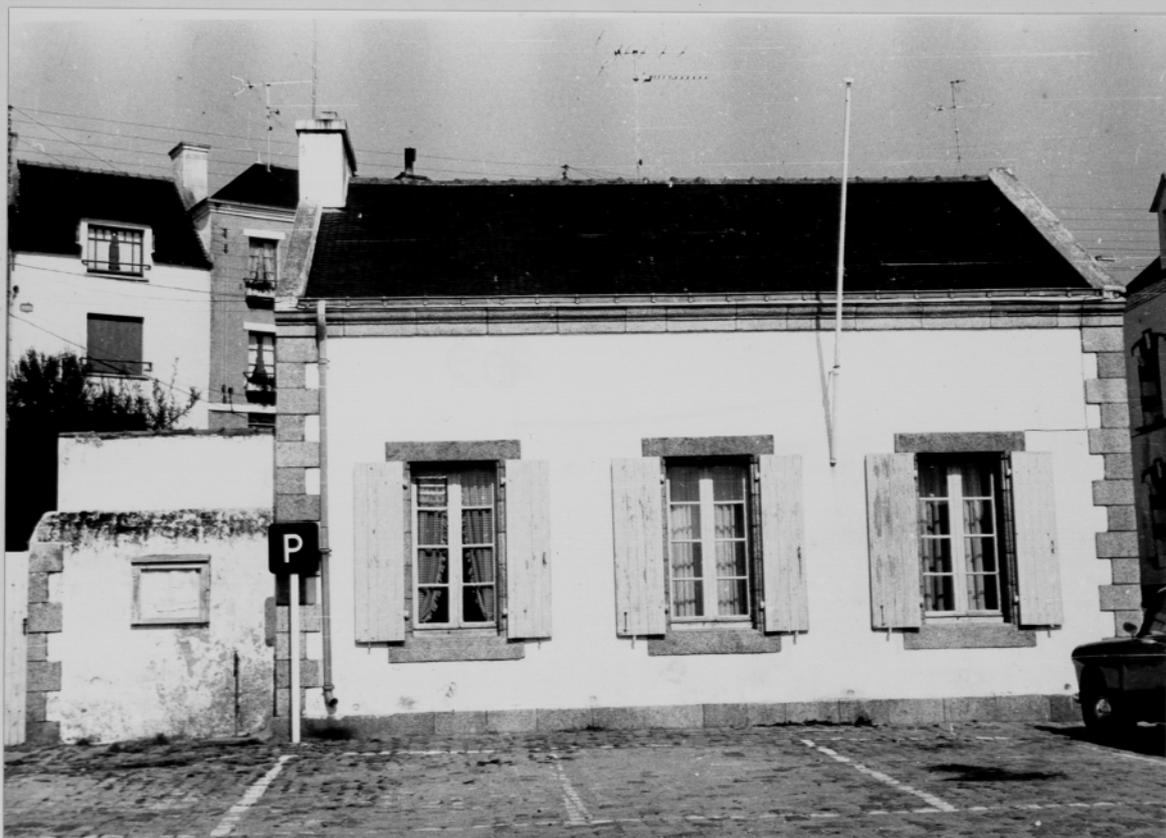
74.56.69 Z

Construite en même temps que le phare, dont elle abritait les commandes (fin XIX^e siècle). Appartient actuellement aux Ponts et Chaussées. Un niveau, comble à surcroît. Élévation principale (à l'Est) à trois travées, ordonnancée. Pignon Nord à deux niveaux et unetravée; pignon Sud sans ordonnance. Façades crépies, encadrement des baies, chaînages (harpés) et corniche moulurée, en granite.

Élévation antérieure (Est)

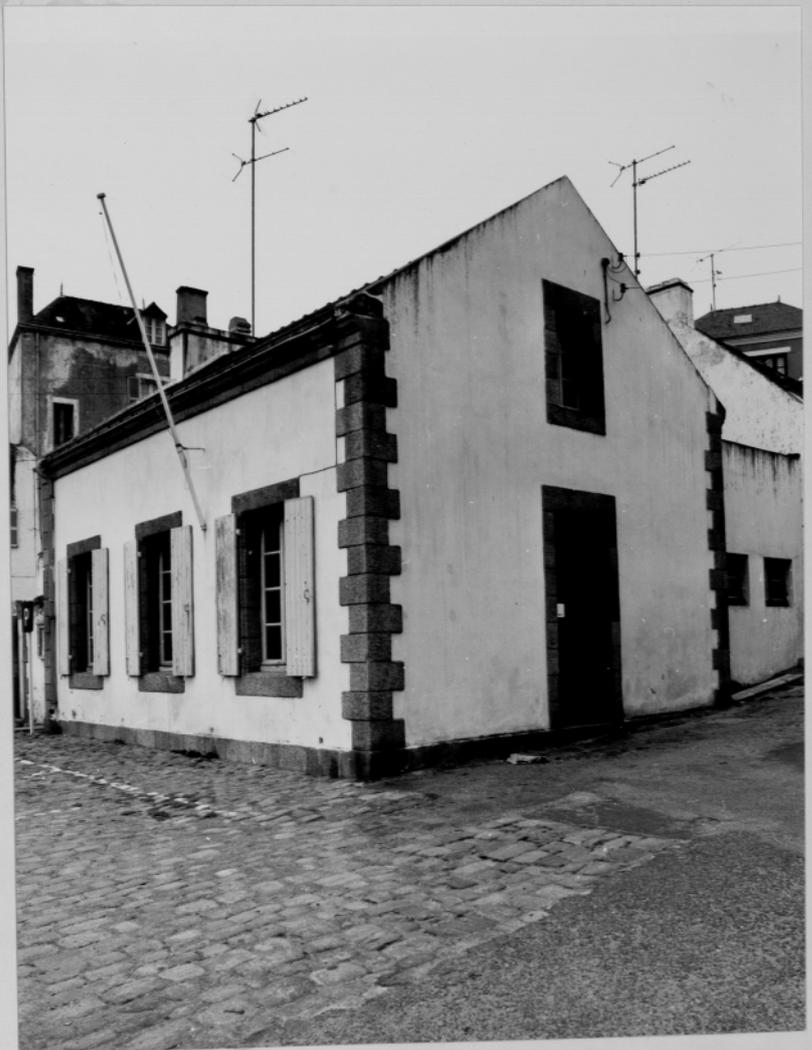
74.56.29 X

Vue générale prise du Nord

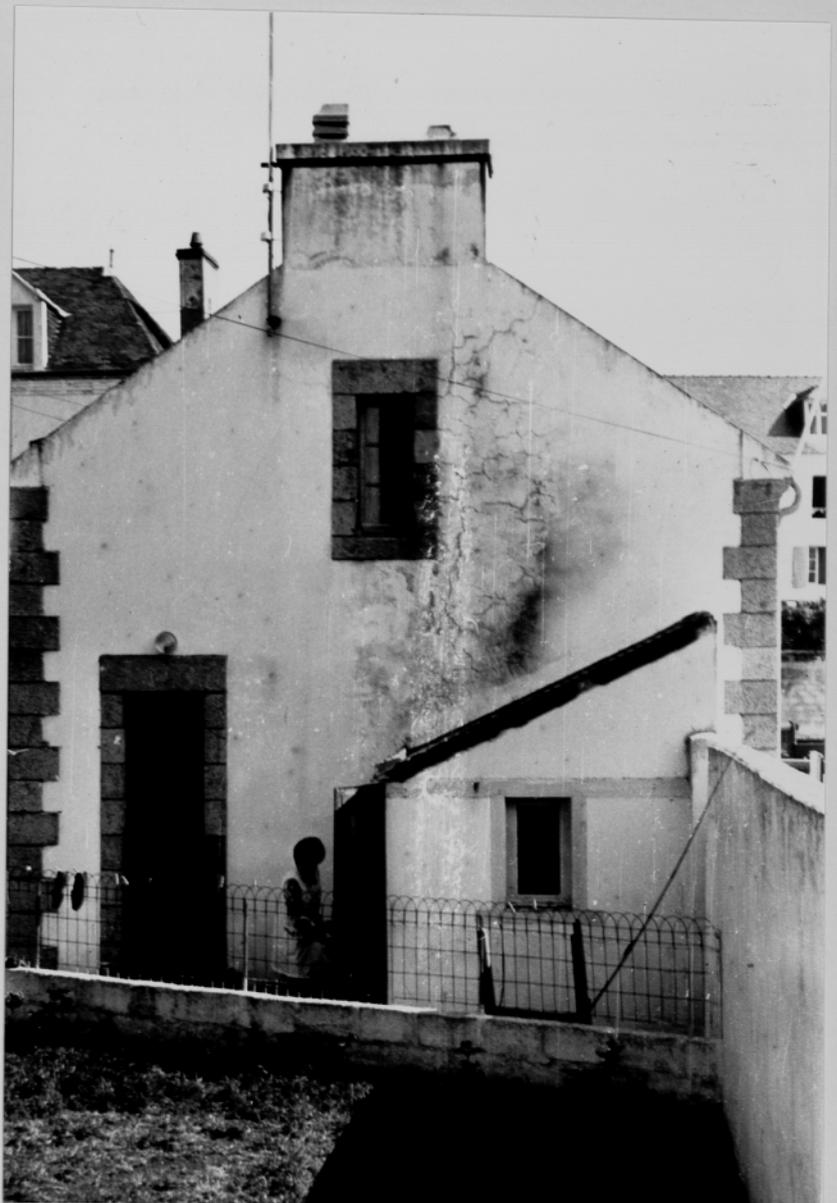
74.56.72 Z

Pignon Sud

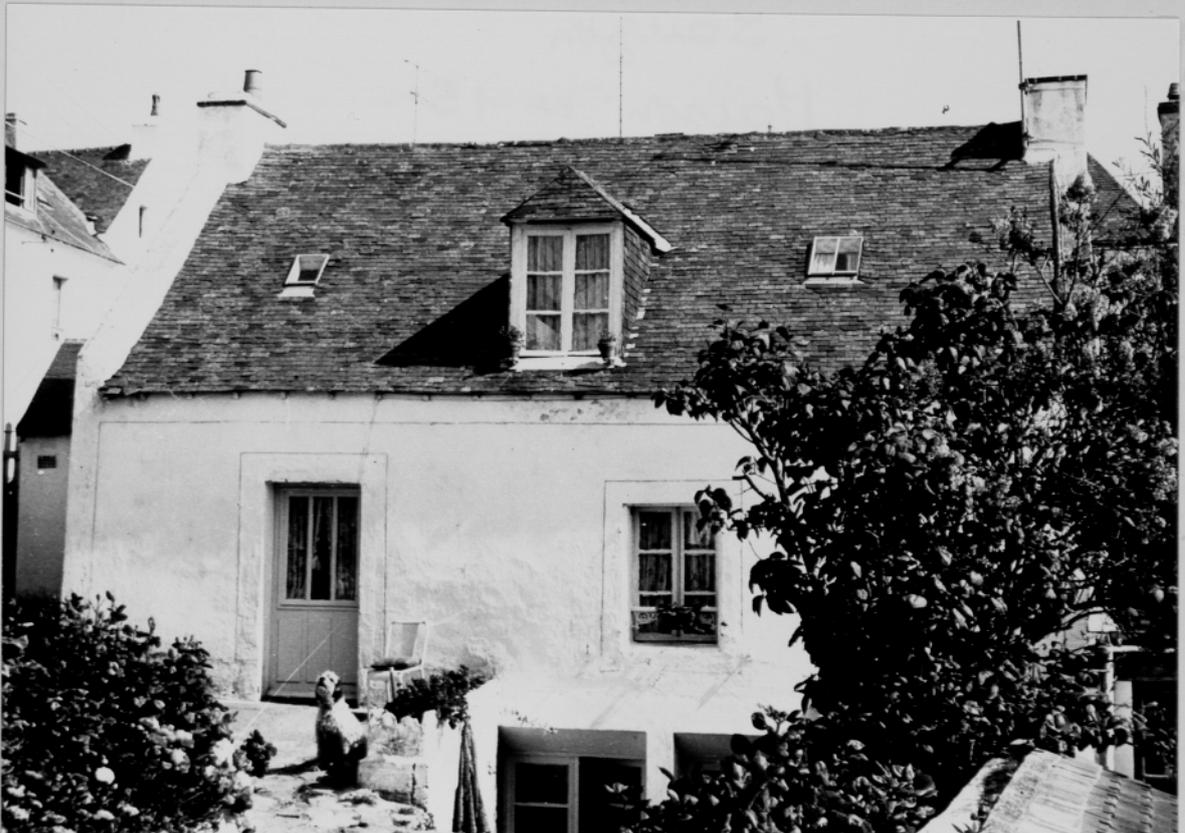
74.56.77 Z

Plan simple en profondeur. Bâti-
ment construit sur une forte pente
Ouest-Est, comportant à l'Est un ni-
veau à demi-enterré, d'où un seul ni-
veau à l'Ouest, deux niveaux à l'Est,
comble à lucarne. Escalier tournant
(refait) à l'angle Nord-Ouest. Le
toit a pu être, autrefois, recouvert
de chaume. Contre le pignon Ouest,
anciennes écuries. Crépi blanc
généralisé.

Elévation antérieure Sud.

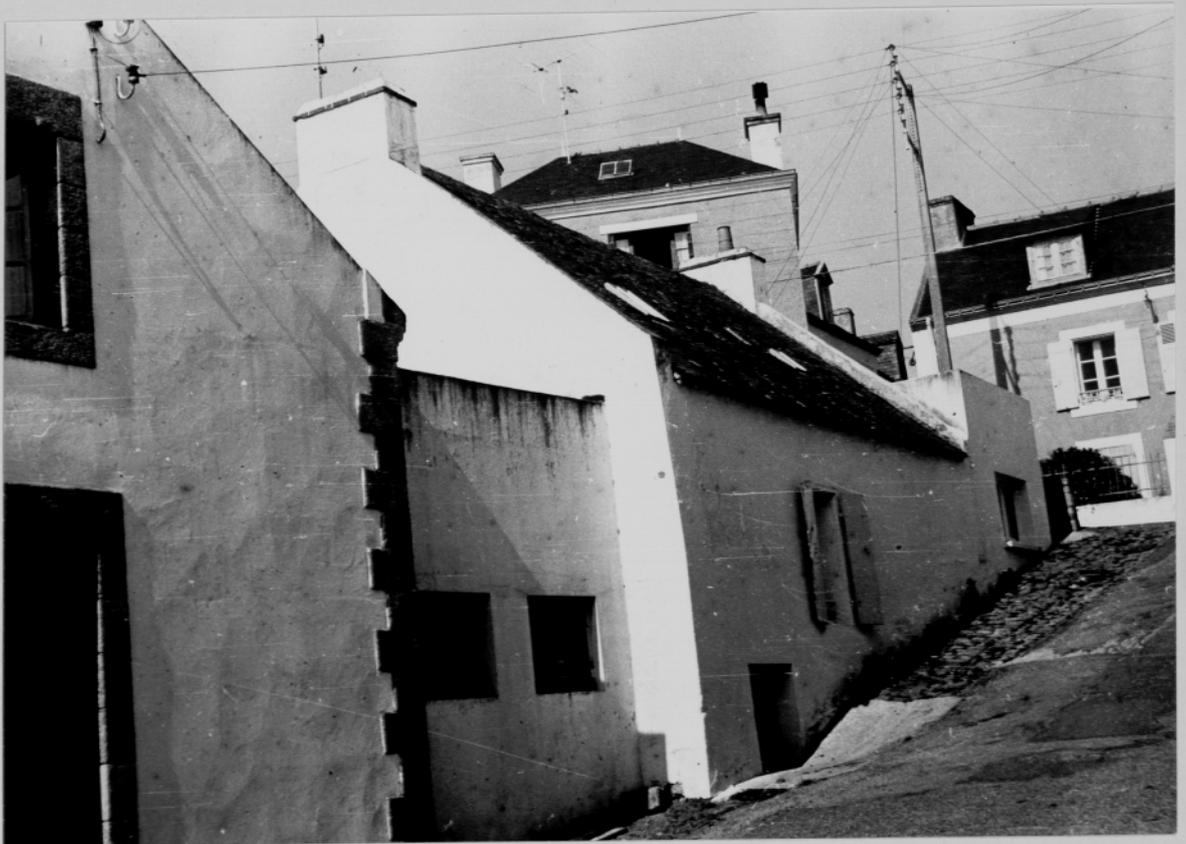
74.56.73 Z

Elévation Nord prise du Nord-Est.

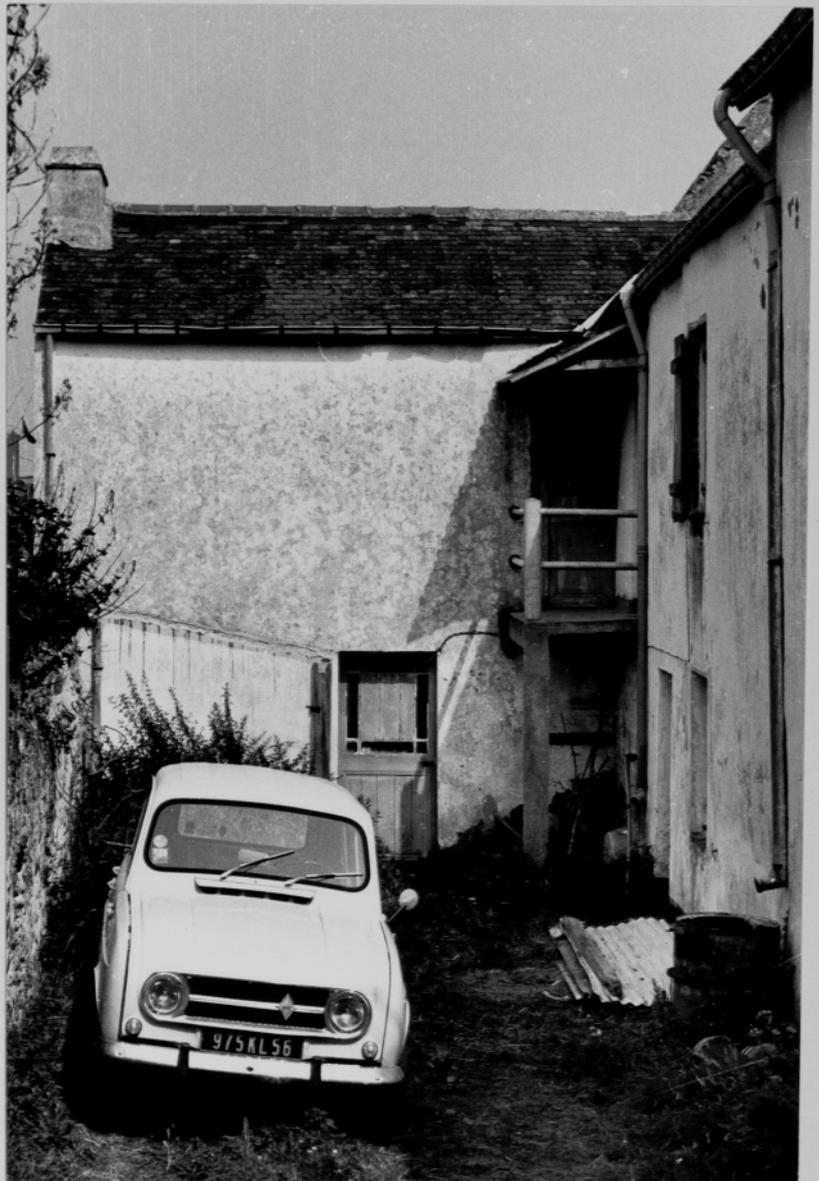
73.56.1054 Z

Maison, rue Saint Michel (plan n°4).
Presbytère. Porté au Cadastre de 1839.
Plan en T, comprenant deux logis dans l'alignement et un troisième en équerre à l'Est.
Situé dans un enclos avec portail d'accès au Nord-Ouest.

Le logis principal se compose de deux corps de bâtiments de hauteur différente, celui de l'Ouest à deux niveaux, à travées. Celui de l'Est, également à deux niveaux, sans travées. Façades crépies en blanc.

Vue générale prise de l'Ouest.

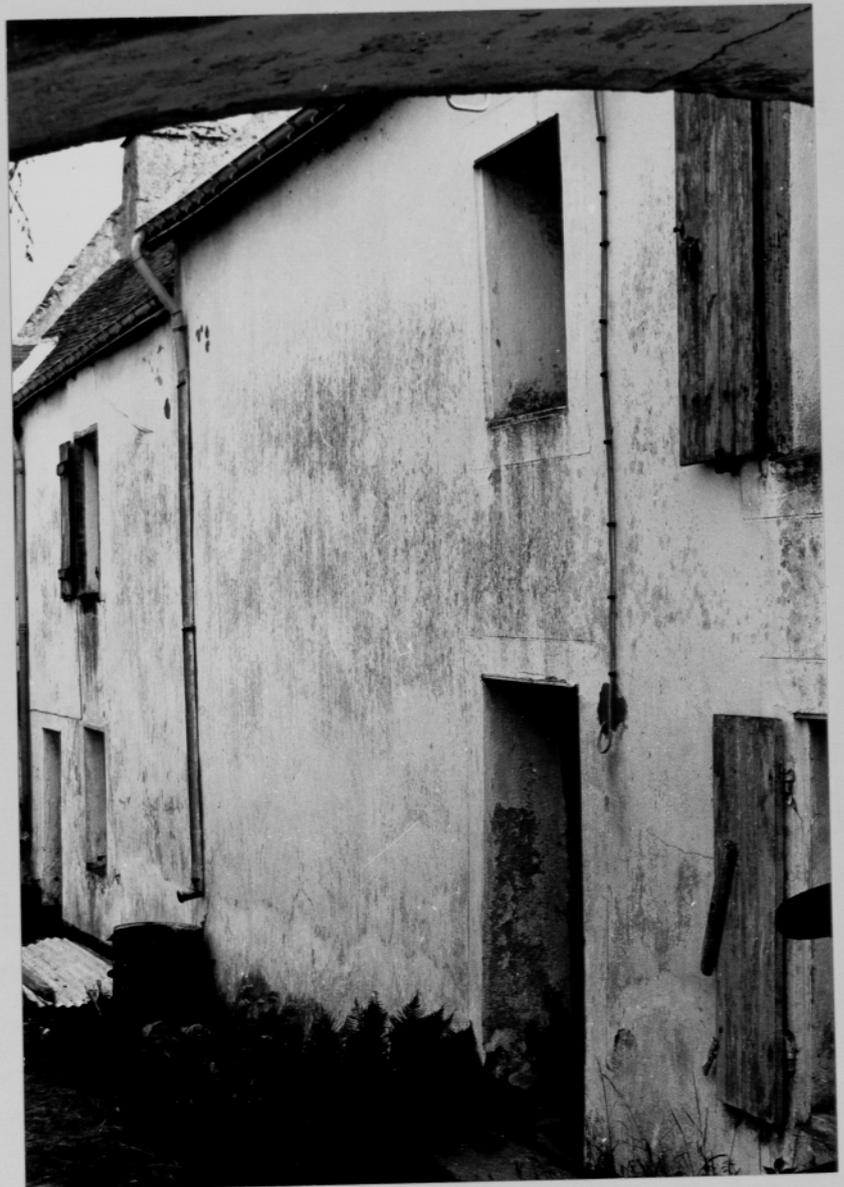
73.56.1055 Z

Elévation Nord prise de l'entrée.

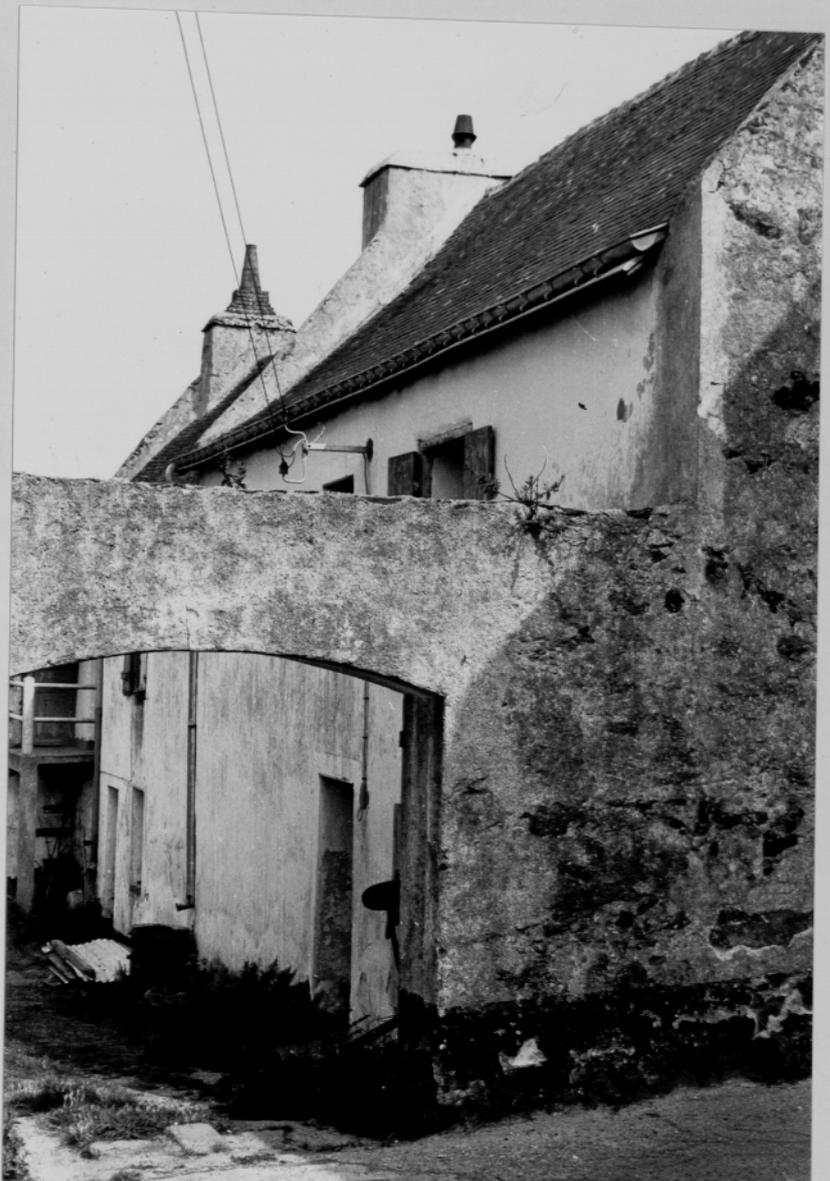
73.56.1056 Z

Vue générale prise du Nord-Ouest.

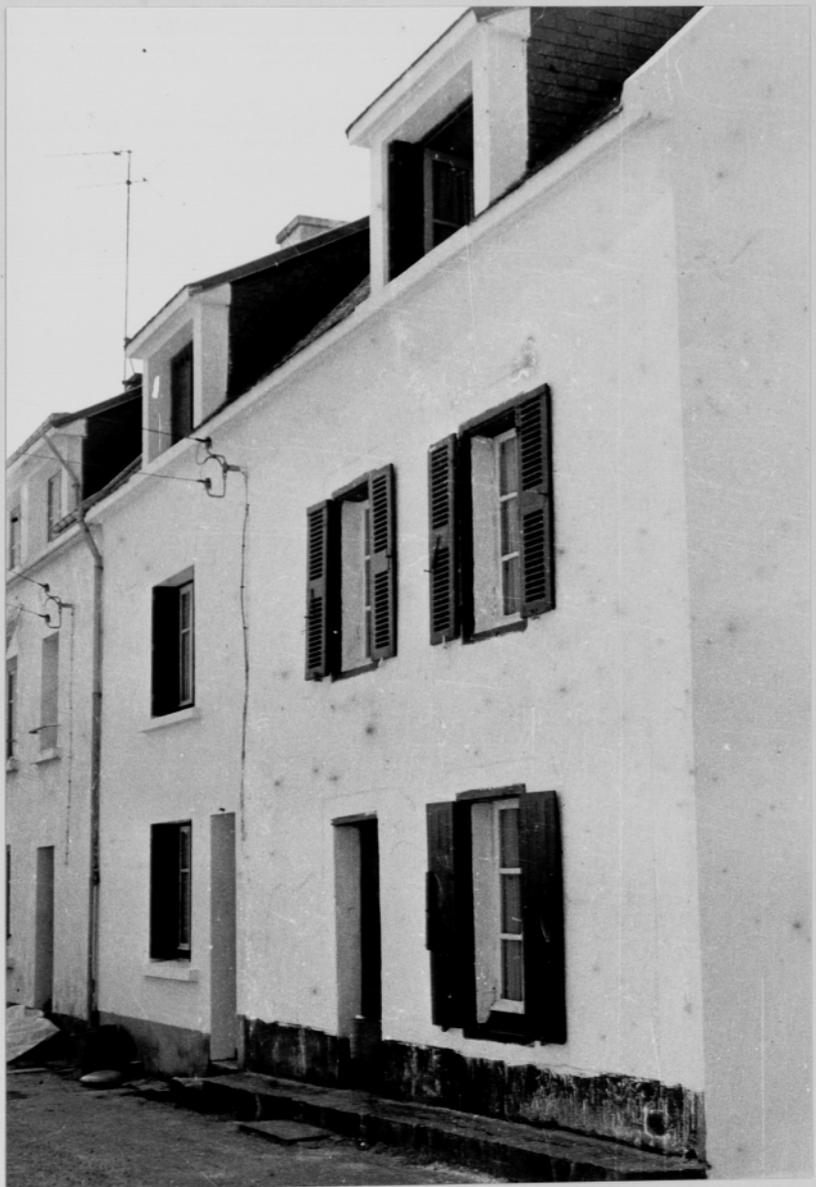
73.56.78 Z

Datée 1848. Plan simple en profondeur.

Élévation à deux niveaux, à travées.

Parties hautes refaites.

Élévation antérieure prise du
Nord-Ouest.

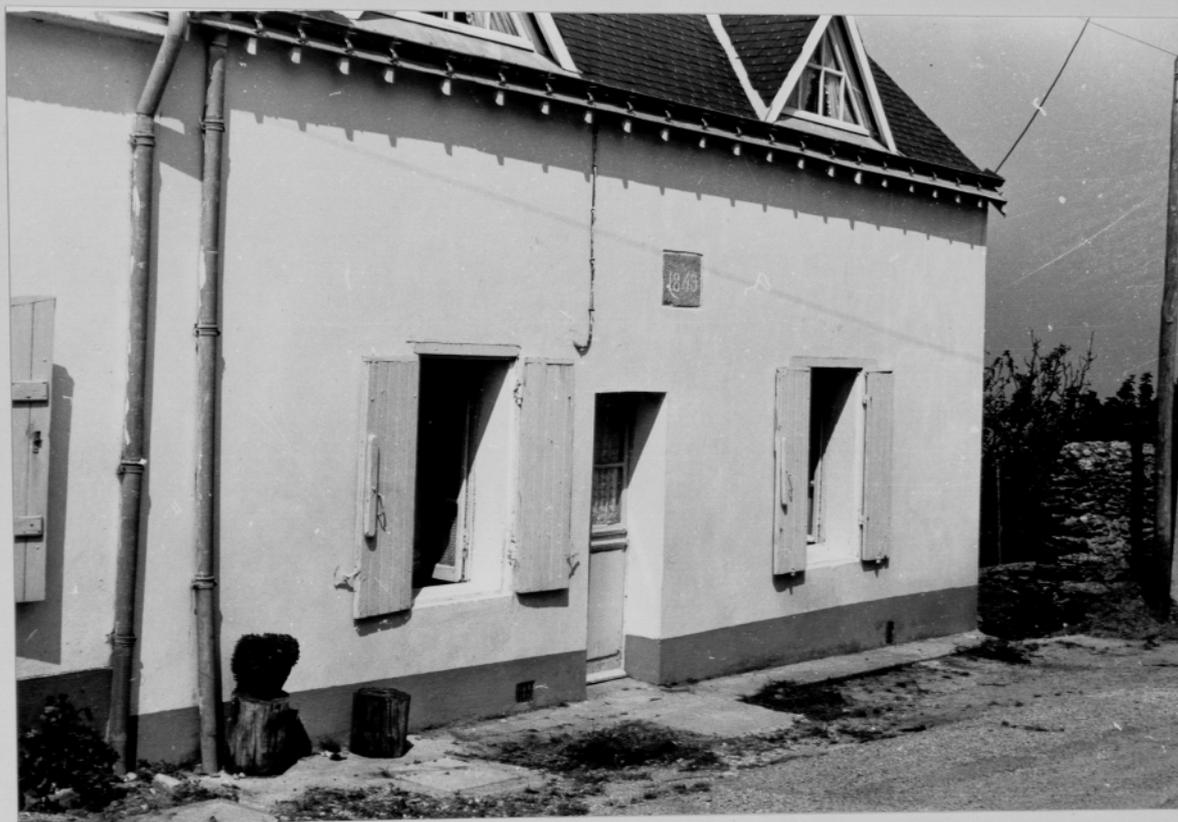
73.56.1043 Z

Maison rue Saint-Michel (plan n° 6).
Datée 1849. Comble remanié. Elévation à
un niveau, sans ordonnance.

Vue générale de l'élévation antérieure Nord.

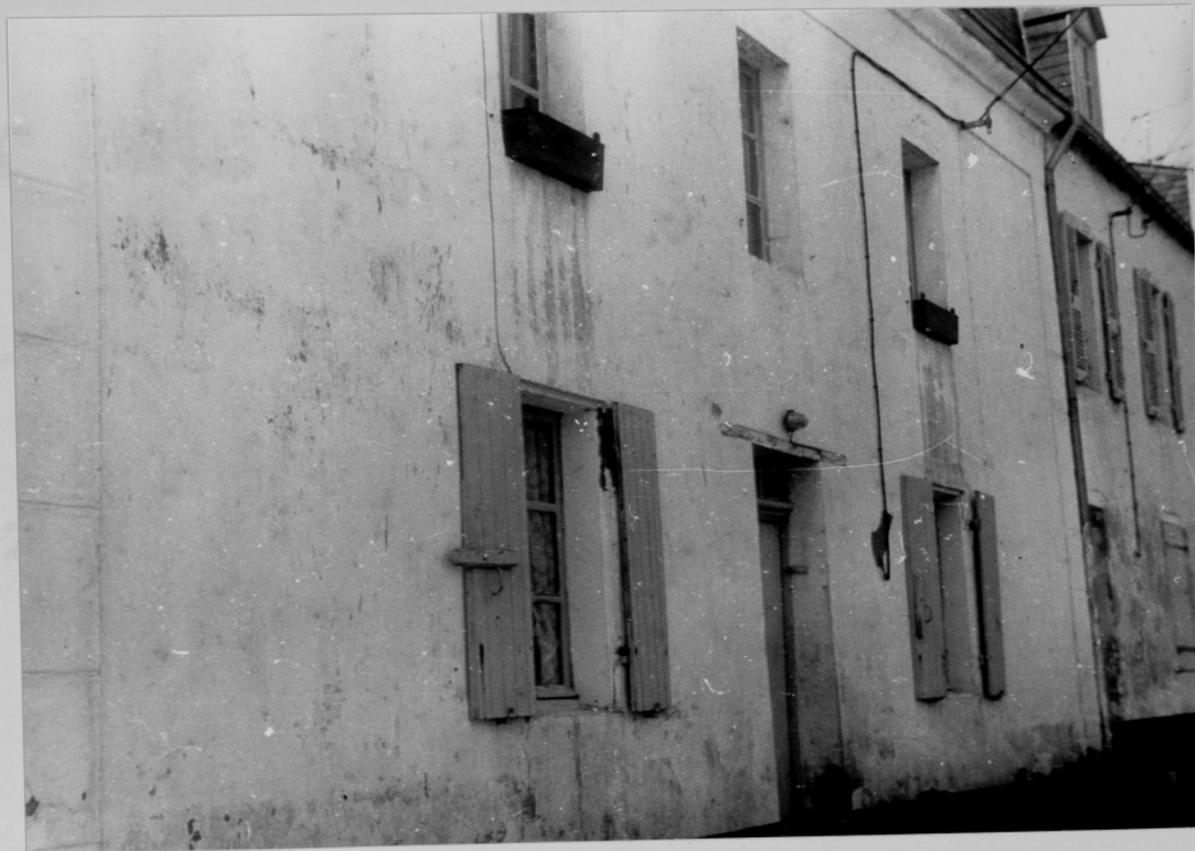
74.56.66 Z

Datée 1842. Élévation à deux niveaux,
de trois travées; comble brisé à lucar-
nes. Façade crépie en blanc, soubassement
noir.

Elévation Nord prise du Nord-Est.
