Aire d'étude : Belle-Ile-en-Mer
Collectifs : 5 étudié ; 54 repéré ; 459 bâti
Commune : Sauzon
Coord. multiples : 0178400 ; 0181800 ; 2278800 ; 2273350
Copyright : © Inventaire général, 1986
Couverture : toit à longs pans ; pignon découvert
Date bordereau : 1987 AVANT
Date Mistral : 1987 AVANT
Dénomination : maisons ; fermes
Département : 56
Dossier : collectif
Etude : inventaire fondamental
Historique : Edifices 17e, 18e, 19e siècles ; chronogrammes : 1617, 1741, 1761, 1766, 1798, 1806, 1819, 1821, 1825, 1836, 1837 (2 fois) , 1838 (2 fois) , 1839, 1840, 1842 (2 fois) , 1846, 1848, 1849 (2 fois) , 1850, 1852, 1853, 1860, 1861, 1863, 1866, 1882, 1883, 1888, 1889

DOSSIER COLLECTIF HABITAT URBAIN

LES REPERES

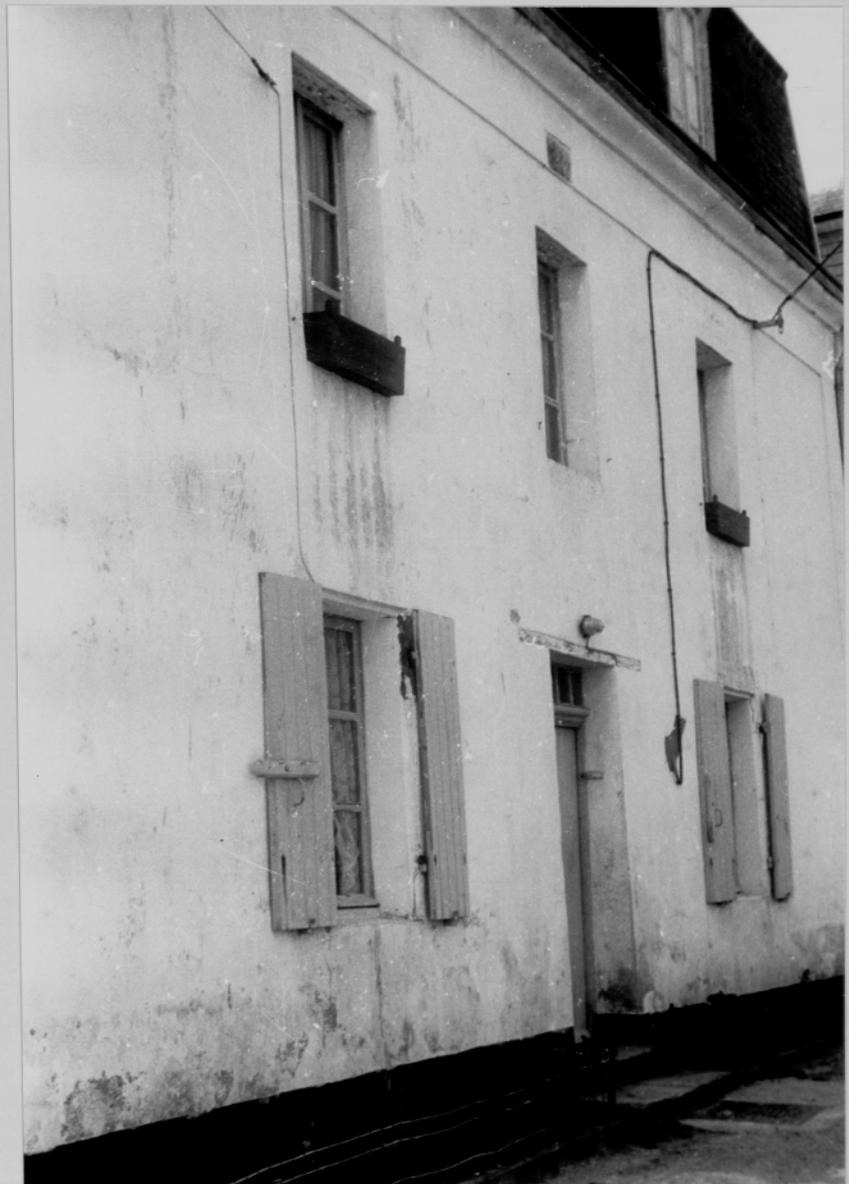
74.56.67 Z

Elévation Nord prise du Nord-Est.

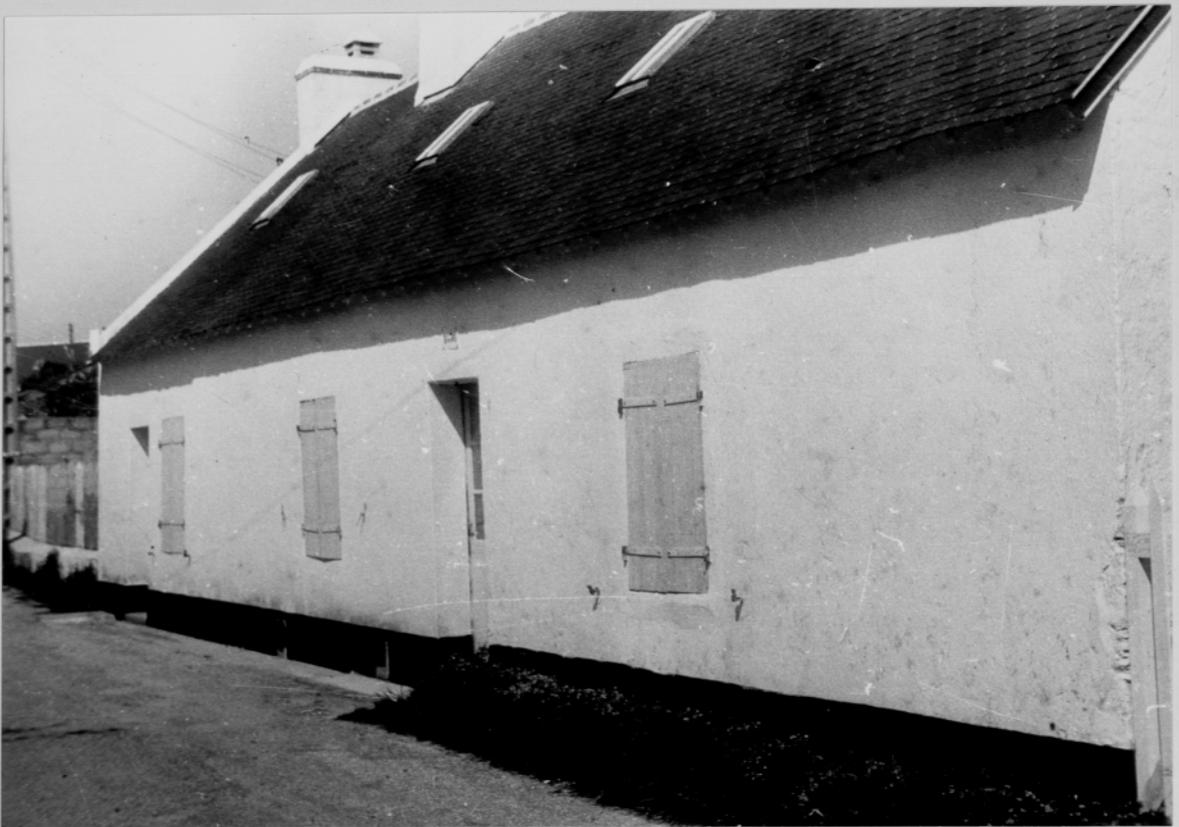
74.56.65 Z

Alignement de deux maisons présentant une trace de reprise verticale dans l'axe de la cheminée Est. Maison Est datée 1836. Plan simple en profondeur. Elévation à un niveau, crépie en blanc avec soubassement noir.

Élévation Sud prise du Sud-Est.

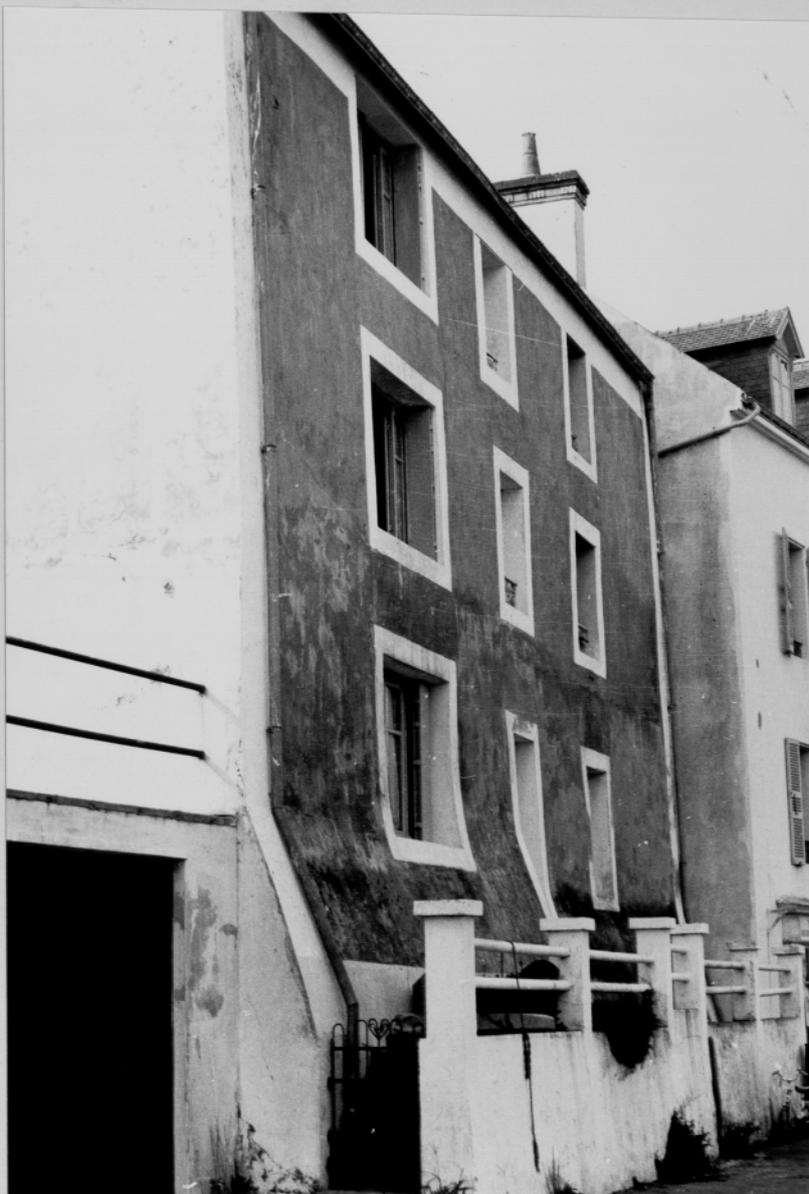
73.56.1050 Z

Plan simple en profondeur. Elévation Nord à deux niveaux, élévation Sud à trois niveaux, l'une et l'autre à trois travées, ordonnancées. Au Sud, le roc forme un soubassement saillant.

Vue générale de l'élévation sur le
quai à l'Est.

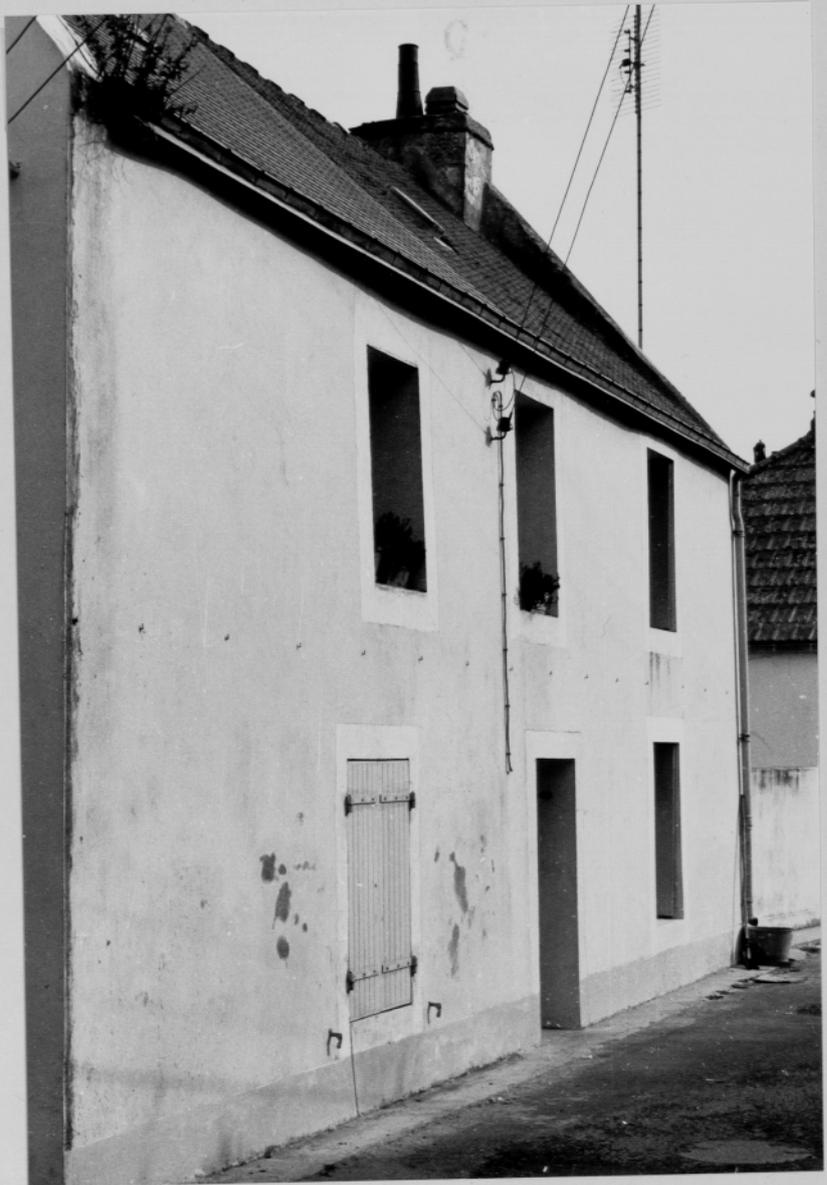
73.56.1051 Z

Elévation Ouest, sur la rue Saint-Nicolas, prise du Sud-Ouest.

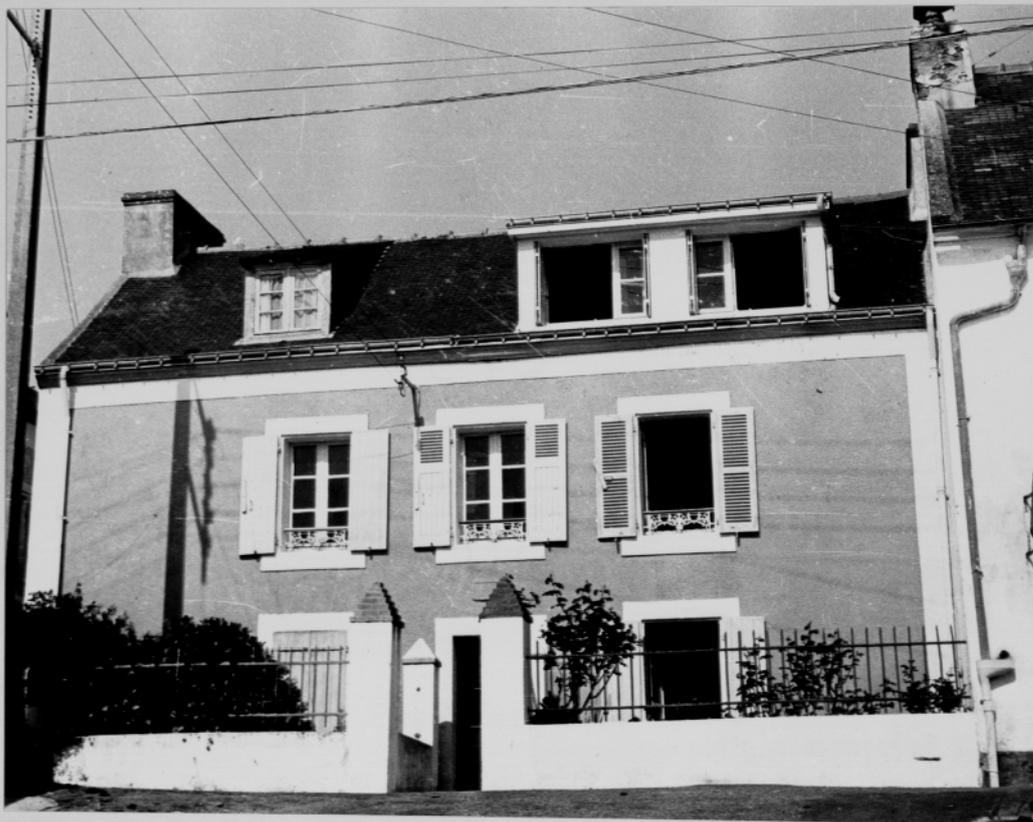
74.56.76 Z

Maison datée 1838. Logis simple en profondeur. Elevations à deux niveaux, à trois travées, ordonnancée. Comble refait.

Vue générale - élévation Est.

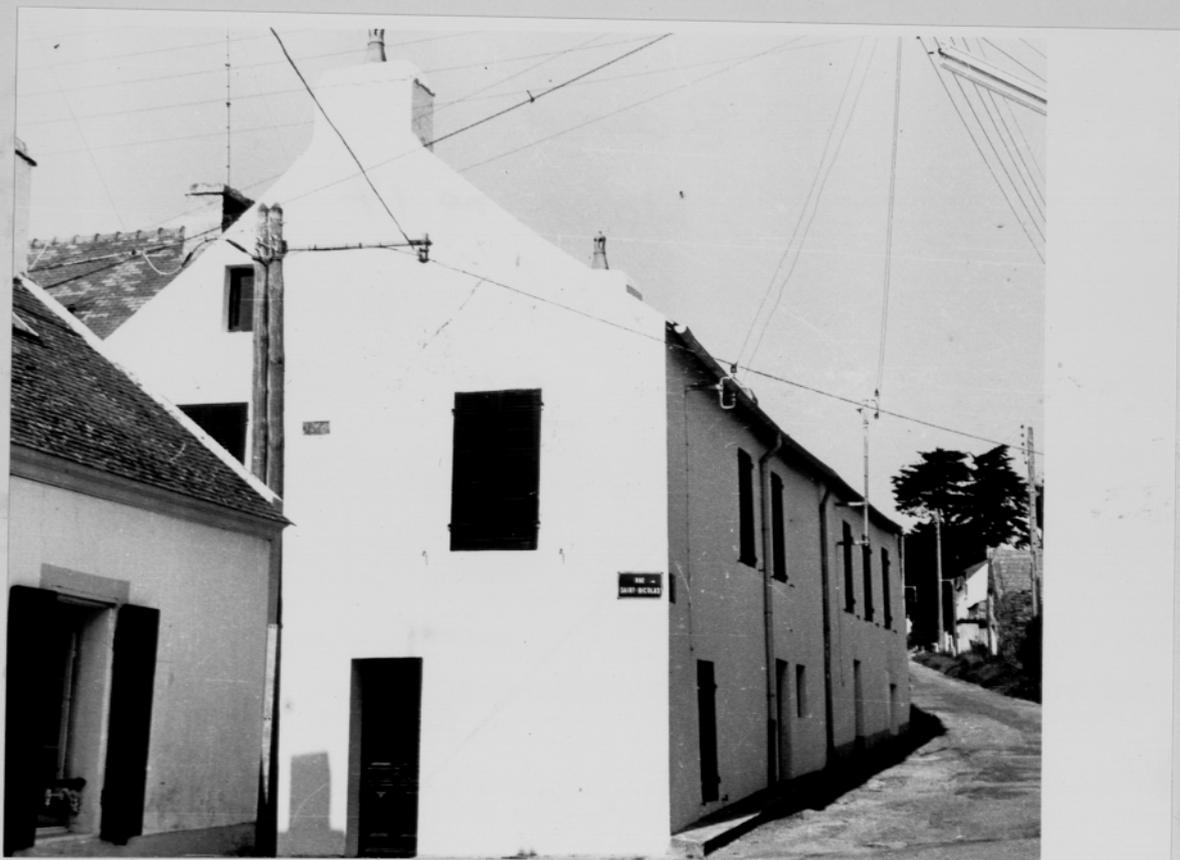
74.56.75 Z

Maison datée 1766 (élévation Est). Plan
simple en profondeur. Elevations à deux
niveaux, sans travées; comble à surcroît.
Escalier à une volée tournante, dans l'axe
de la porte de l'élévation Nord. A l'étage,
cheminée lambrissée, avec panneaux à petit
cadre et table arasée. Charpente à fermes
à entrants retroussés; chantignolles
galbées.

Vue générale prise du Nord-Est.

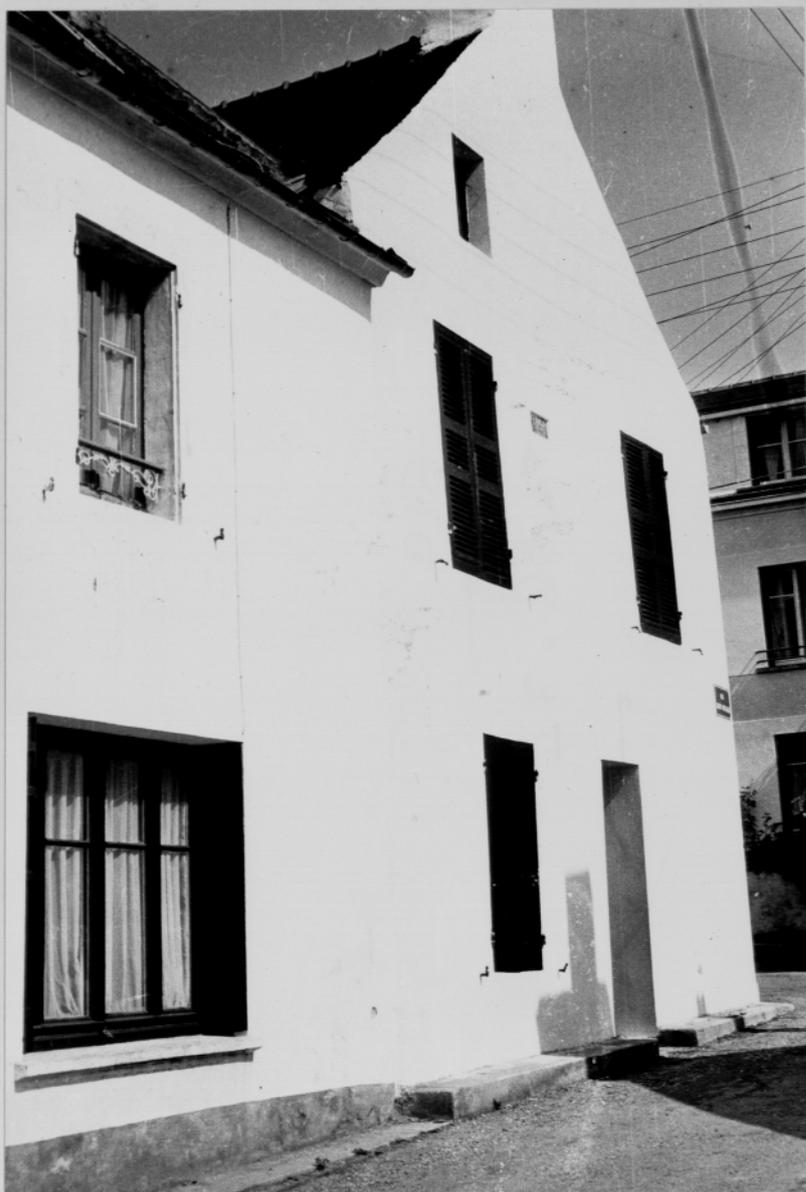
74.56.74 Z

Pignon Est pris du Sud-Est.
