LIGNOL

TREUZ ER LAN

Chapelle Saint Melan

I- HISTORIQUE ./.II- DESCRIPTION

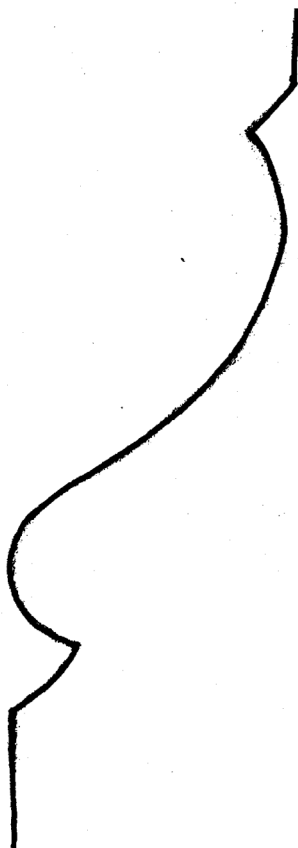
plinthe

Mur-gouttereau; porte en arc brisé mouluré et piédroits chanfreinés, archivolte en accolade surmontée d'un blason martelé. Fenêtre en arc brisé, ébrasée en cavet. Plinthe moulurée (cf. croquis).

Plinthe moulurée. Rampants assisés ornés de crochets, sommés d'un fleuron, pierres d'assise sculptées. (au Nord, un animal).

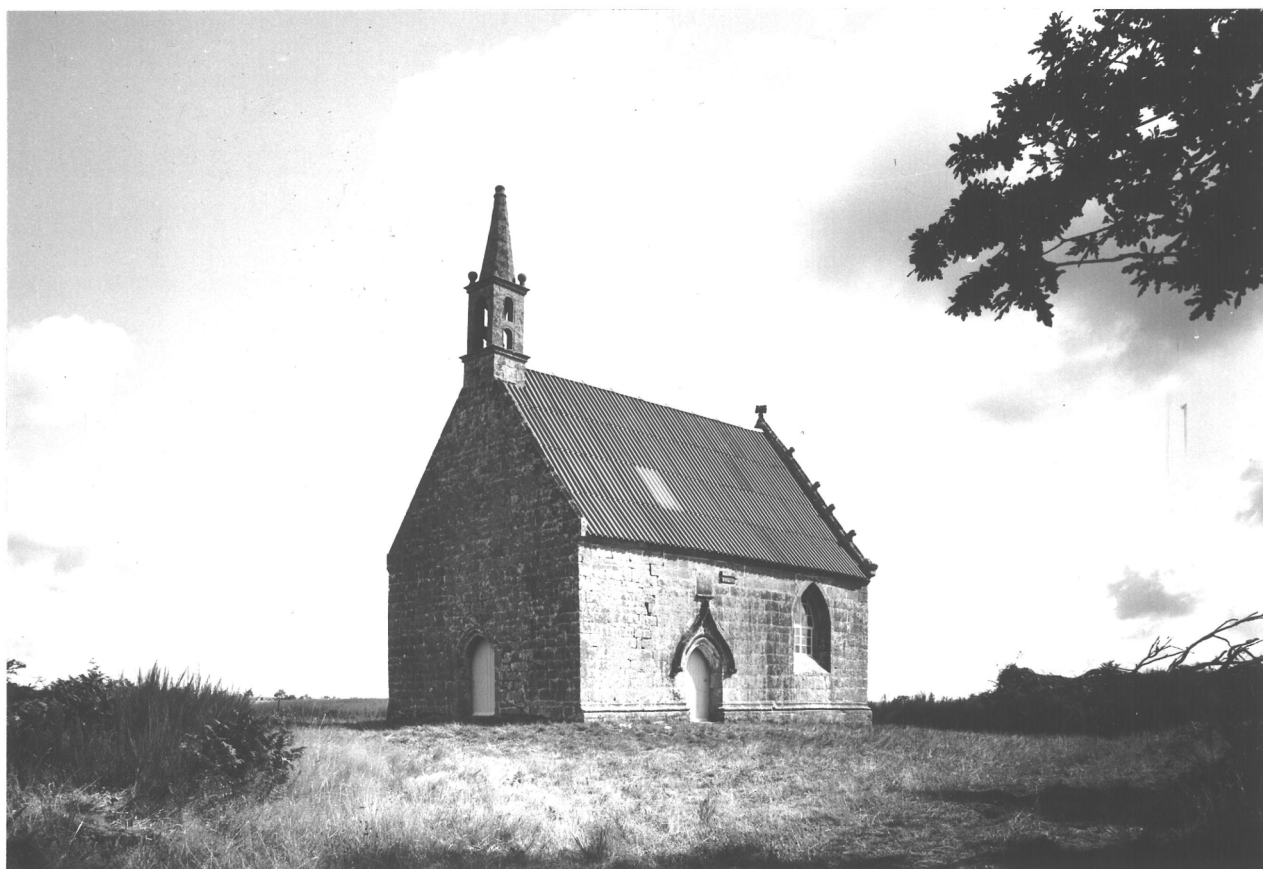
67.56.863 V

## Façade Ouest.

Mur-pignon à clocher. Porte axiale en arc brisé à intrados mouluré et piédroits chanfreinés; clocher au nu du mur à souche cubique couronnée d'une corniche en doucine, chambre de cloche ajourée sur les quatre faces, couronnée d'une corniche en doucine, courte flèche octogonale cantonnée de boules.

## Façade Sud.

Vue Générale - Sud-ouest

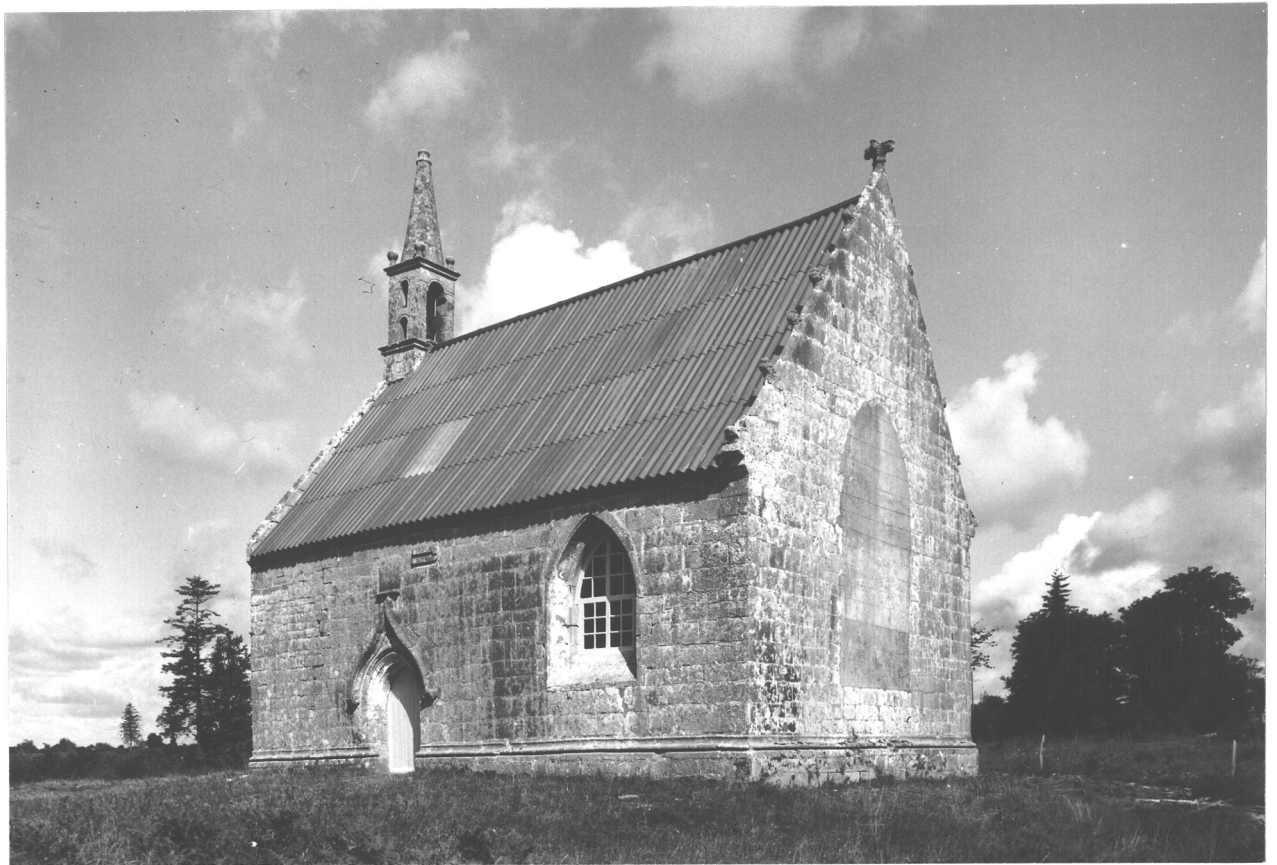
67.56.862 V

Vue Générale - Sud-est

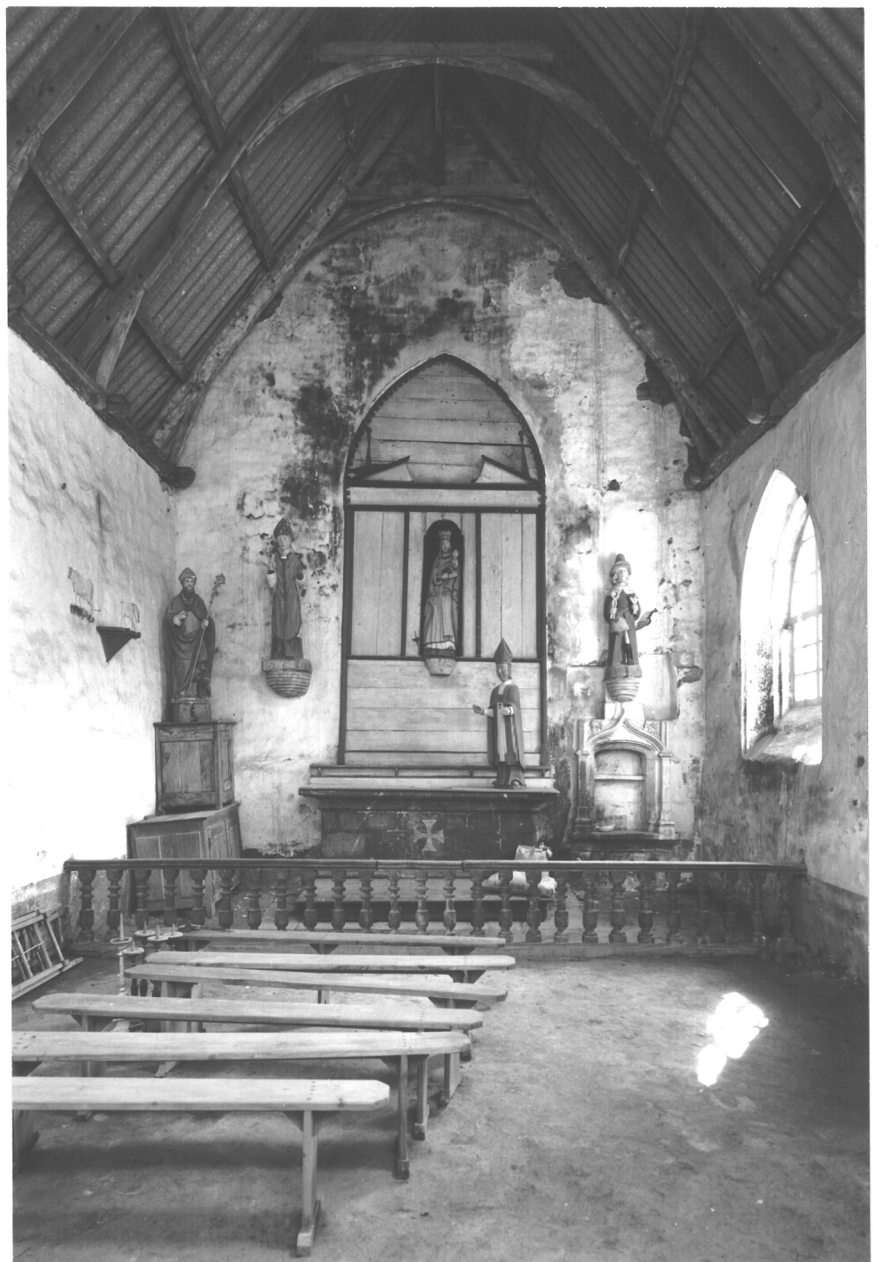
67.56.864 V

Mur Est aveugle; grande fenêtre axiale en arc brisé obturée; deux consoles de part et d'autre; à droite une crédence à arc en anse de panier surmonté d'une archivolte en accolade, pilastres latéraux, traverse.

Charpente apparente : arbalétriers, poinçon, entrail retroussé, aisselier courbe, jambette.

Intérieur : Vue Générale

d'ouest en est
