DEMEURE

Maison

LOCALISATION : Resprezel

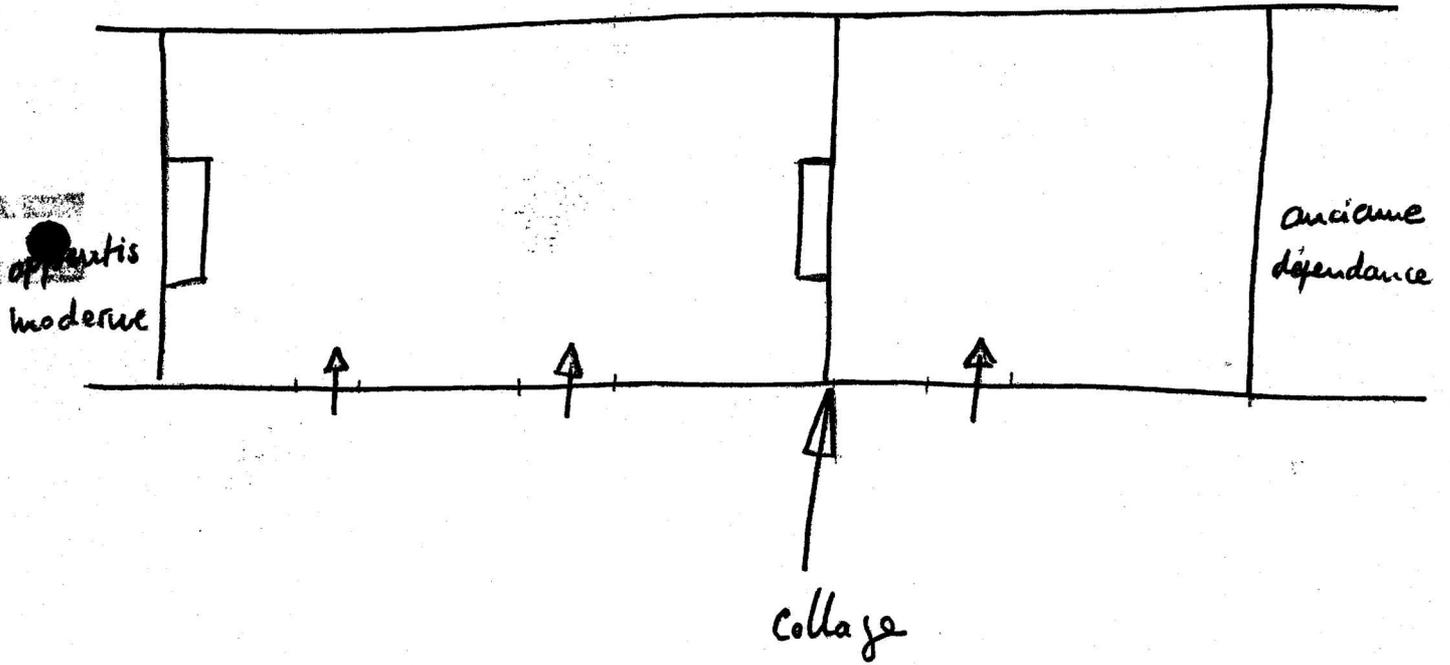
plan

Logis et dépendances en alignement, actuellement abandonné ou servant de dépendance. Plan allongé divisé par un mur de refend; moellons de granite irréguliers; rez-de-chaussée et comble à surcroît; élévation irrégulière, lucarnes pendantes retroussant la couverture en chaume. Cheminées à linteau de granite sur le pignon Ouest et le mur de refend.

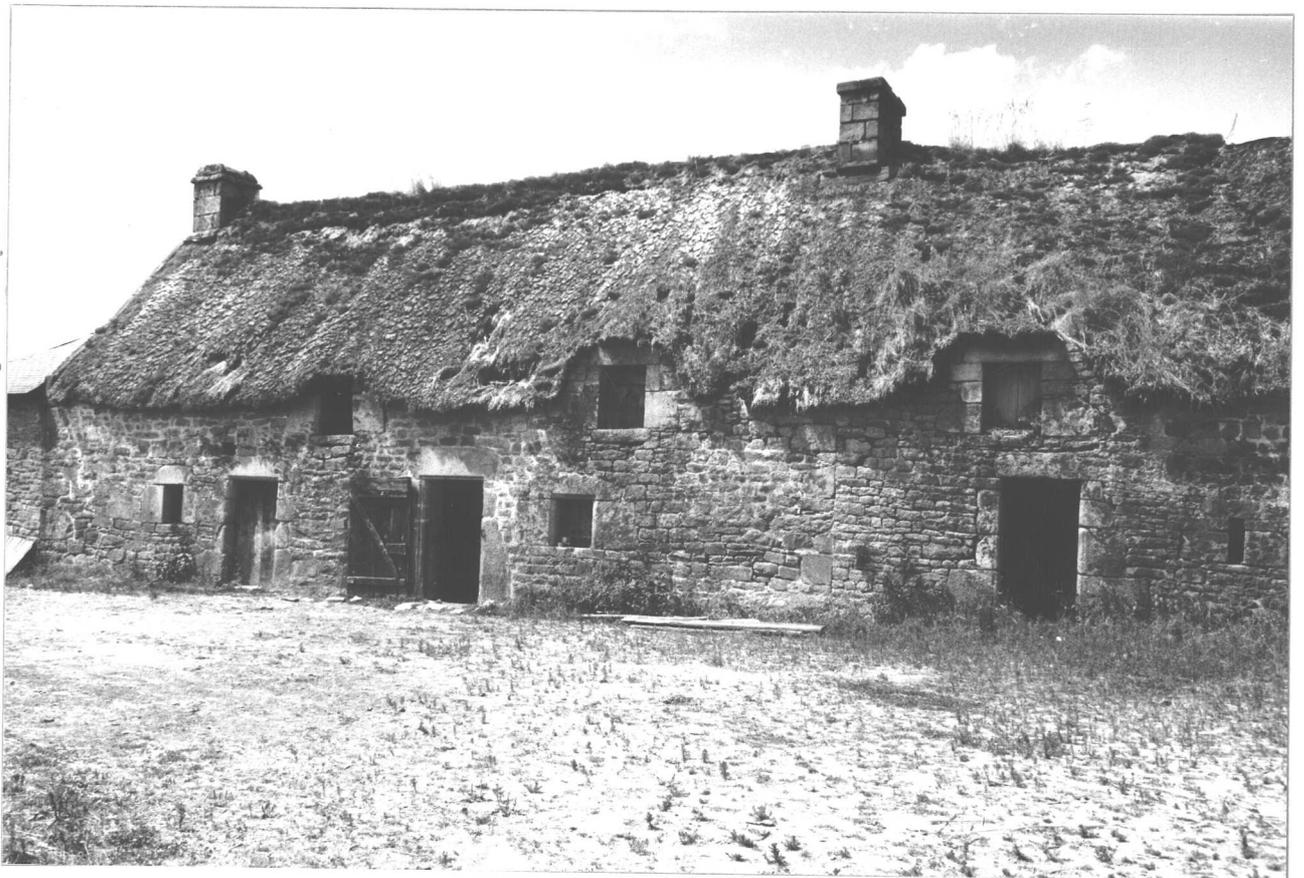
67.56.2065 Z

Chaumière

Vue Générale de la

face sud
