LOCMALO

EGLISE

Eglise Saint Malo

## I. HISTORIQUE

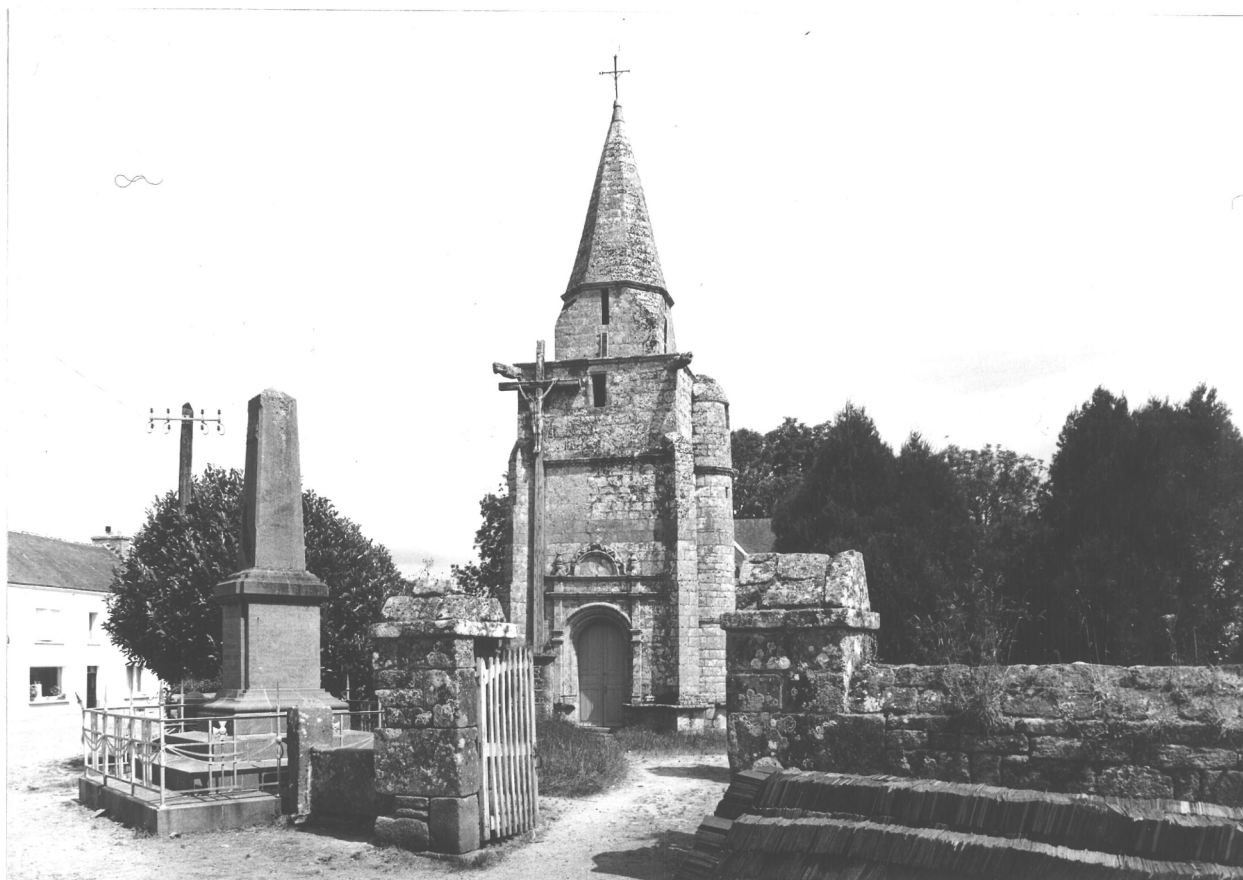
67.56.567.V.

Clocher-porche hors-oeuvre de plan carré, accosté au Sud d'une tour d'escalier en demi hors-oeuvre et flanqué des demi-pignons de la nef. Souche épaulée sur les angles Nord-Ouest et Sud-Ouest d'une contrefort biaise; mur Ouest ouvert d'un portail en arc plein cintre flanqué de deux pilastres à chapiteau bagué, portant un entablement amorti d'un fronton cintré et de pots à feu. A gauche du portail, adossée à la souche une croix de bois sur socle de pierre portant l'inscription :

Vue de Situation

de l'Ouest

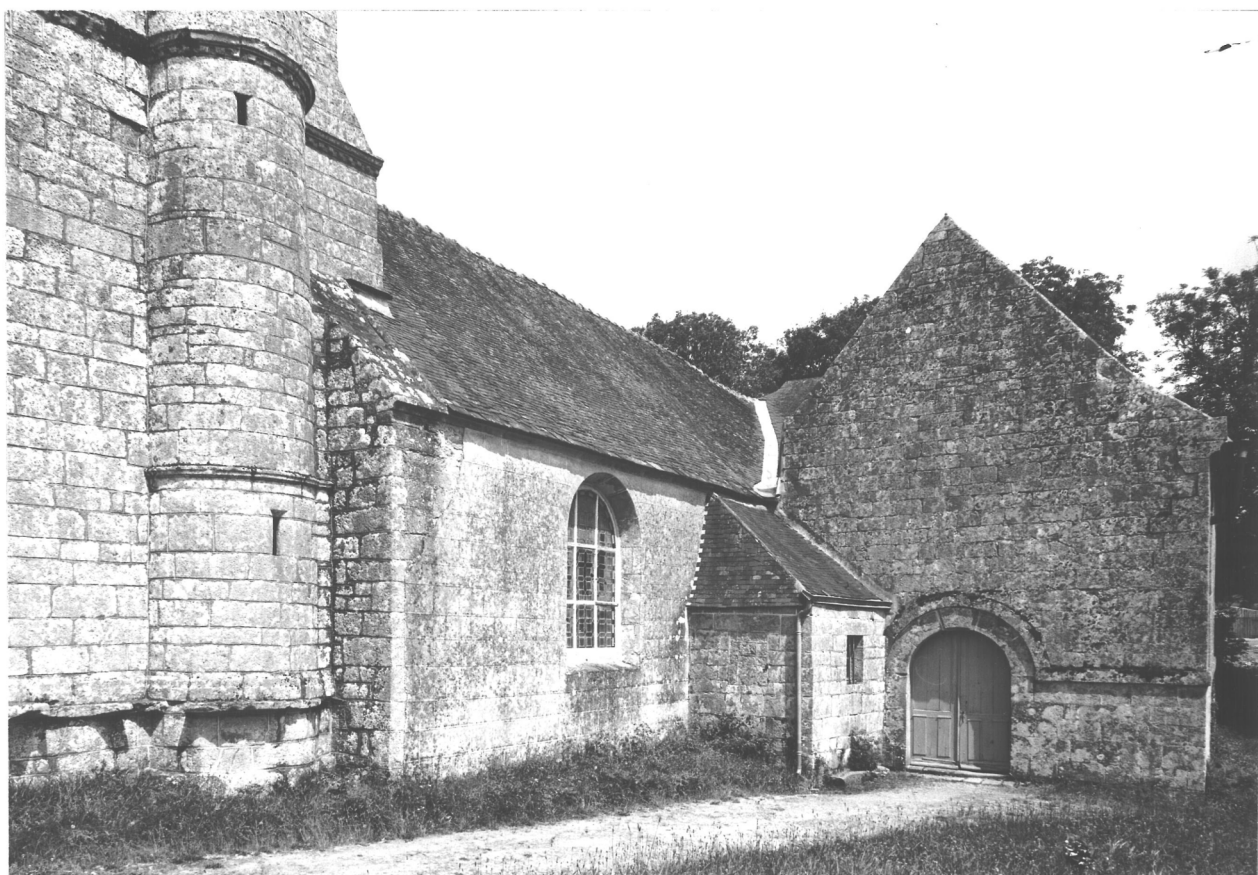
Vue Générale de la  
Façade Sud prise  
du Sud Ouest  
Cliché DAGORN  
67.56.566.V.

Nef ajourée d'une fenêtre en plein cintre.

Dans l'angle de la nef et de la chapelle Sud, la chapelle des Fonts, petite construction en hors-oeuvre ajourée sur sa face Sud d'une fenêtre.

Chapelle Sud : mur-pignon Ouest ouvert d'une porte en arc plein cintre surmonté d'un bandeau, qui règne sur la chapelle Sud, se poursuit sur le chevet et la chapelle Nord; mur Sud ajouré de trois fenêtres en arc plein cintre. Mur-pignon Est ouvert d'une porte rectangulaire, murée.

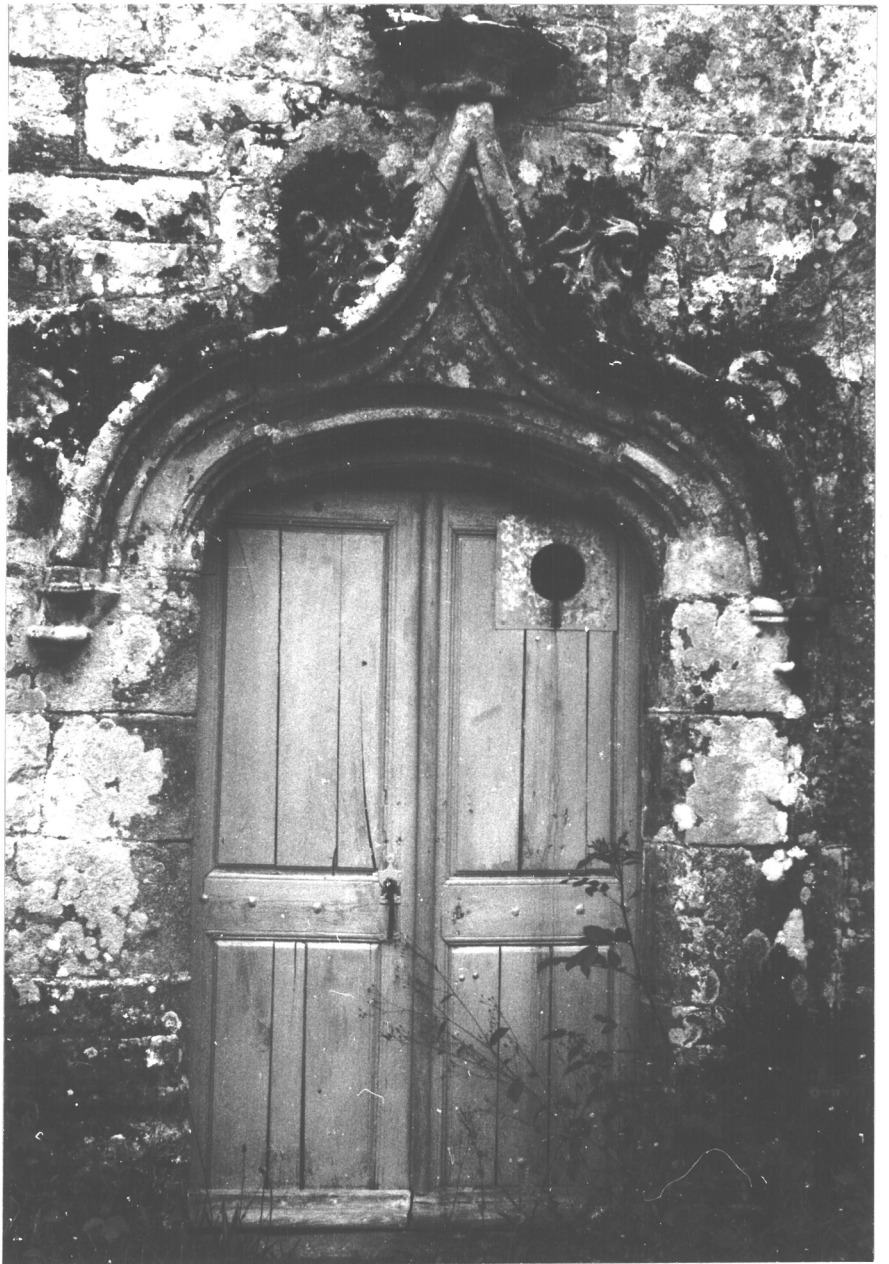
67.56.2260.Z.

Une fenêtre en plein cintre donne jour à la nef. La chapelle Nord : mur-pignon Ouest ouvert d'une porte en anse de panier moulurée de deux tores (1 à listel) soulignée d'une archivolte en accolade ornée de crochets et d'un fleuron; contreforts biaux sur les angles Nord-Est et Nord-Ouest; mur Nord ajouré de deux fenêtres en arc plein cintre; mur-pignon Est à rampants assisés ouvert d'une grande fenêtre en arc brisé. Plinthe moulurée (cf. croquis).

Détail de la Porte Ouest  
de la Chapelle Nord

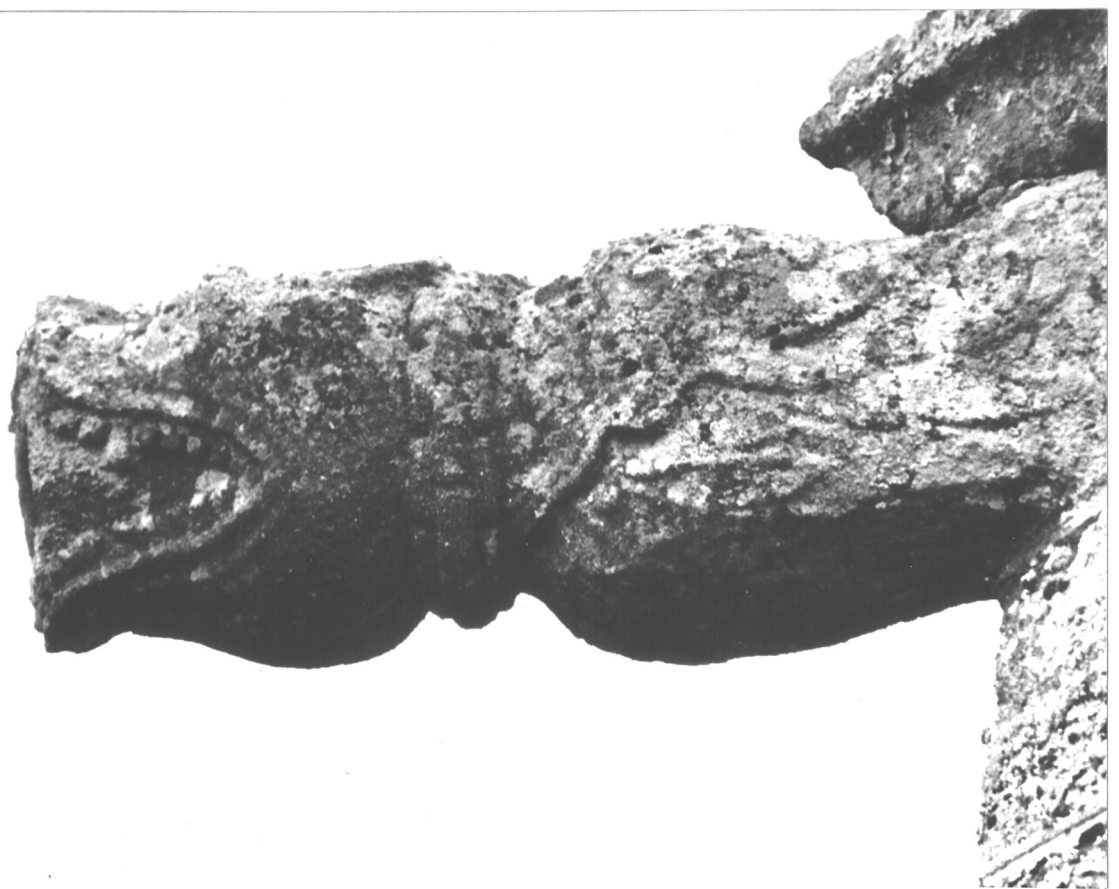
68.56.35. Z

la base de la souche à une plinthe moulurée; la souche est couronnée d'une fine corniche; gargouilles sur les angles Nord-Ouest et Sud-Ouest (cf. photos), figurant des animaux fantastiques. Mur Sud <sup>marqué par la saillie de la tourelle d'escalier</sup> aveugle, plinthe moulurée, bandeau à décor de denticules. Mur Nord aveugle.

gargouille Sud-Ouest

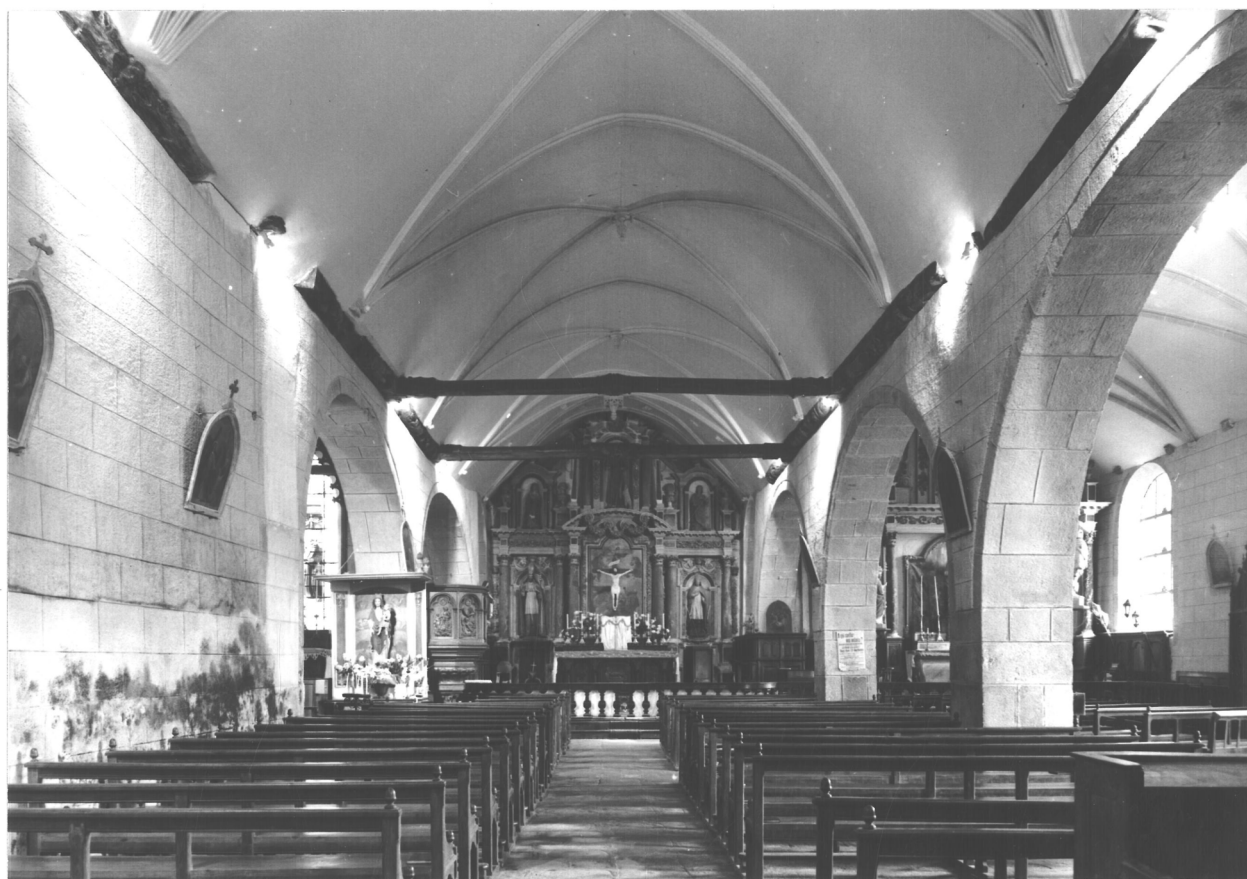
67.56.570.V.

\* Mur Est :

Murs Nord et Sud du chœur ouverts d'une fenêtre en arc plein cintre. Mur Est aveugle; deux portes donnent accès à la sacristie (l'une est condamnée.)

Vue Axiale vers l'Est

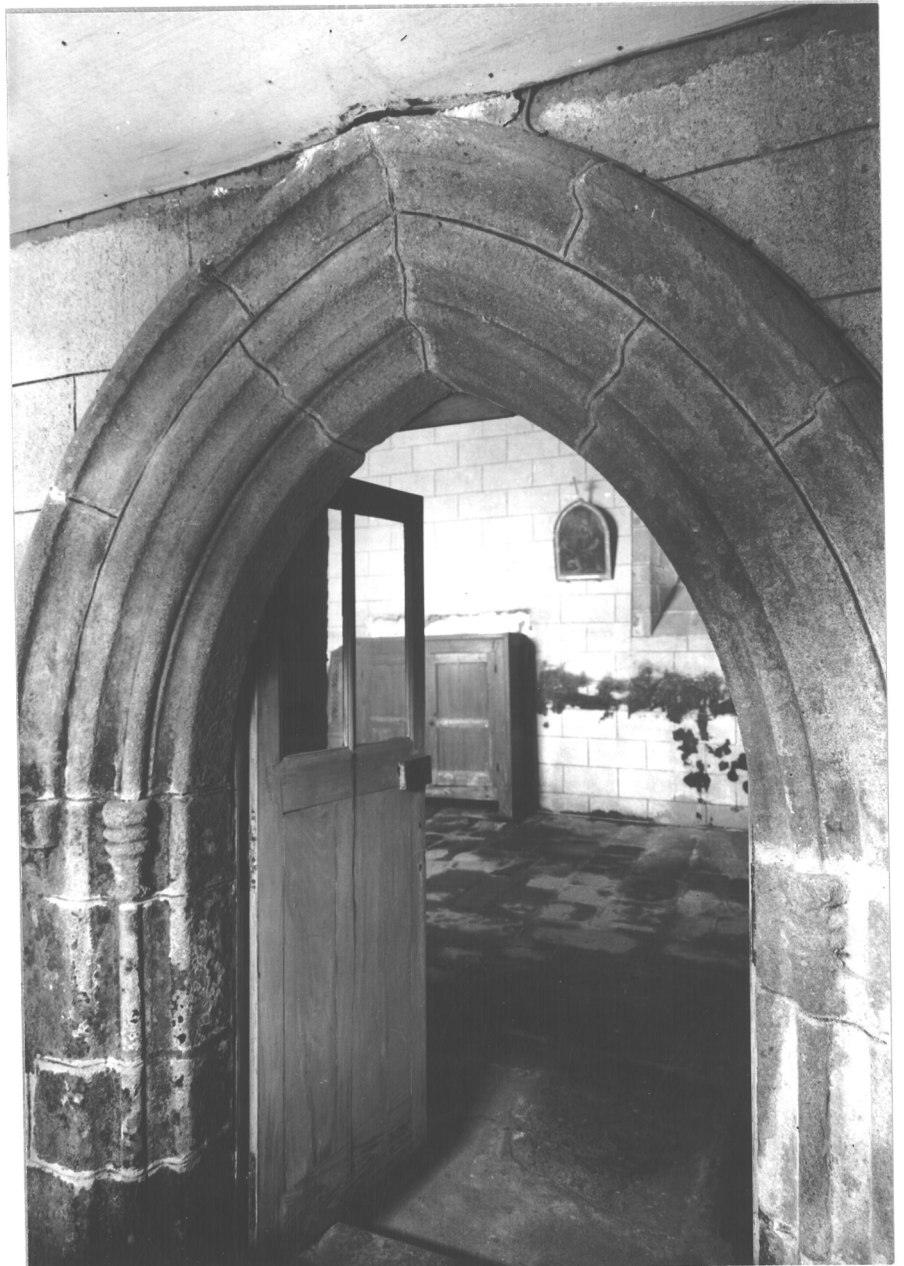
67.56.1052.V.

Chapelle des Fonts : plan rectangulaire; accessible par une porte donnant dans la nef (cf. photo) : porte en arc brisé mouluré d'un tore entre deux gorges (le tore retombant sur un petit chapiteau); l'arc est souligné d'une archivolte moulurée d'un cavet; même profil sur les piédroits; sur le piédroit Est marque de tâcheron :

Une reconstruction intervint en 1411; la porte de la chapelle des Fonts peut dater de cette époque, ainsi que la petite fenêtre Nord de la nef.

Détail d'Ouverture de la  
Porte des Fonts Baptismaux

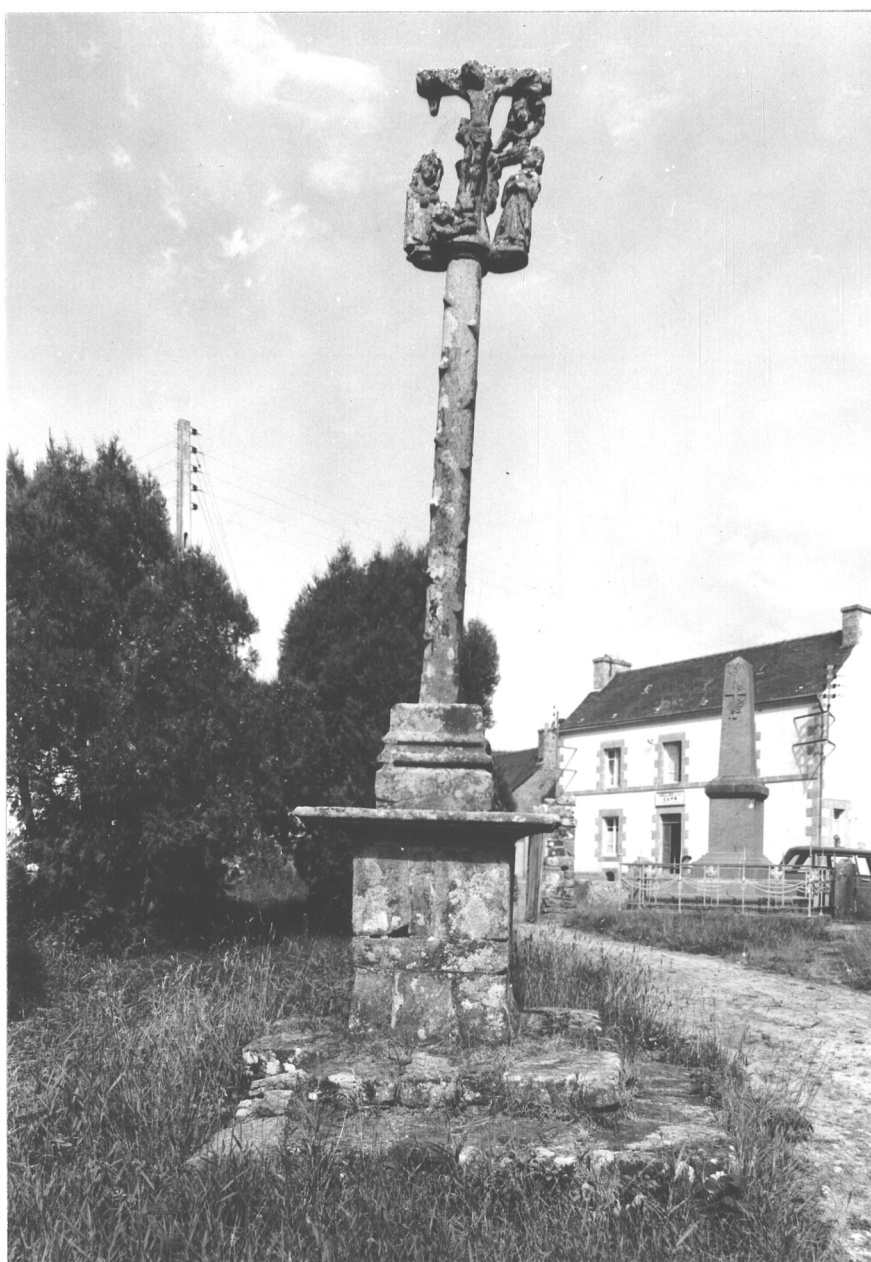
67.56.565.V.

- emmarchement appareillé à deux degrés.
- soubassement élevé, appareillé, de plan carré. Tablette très saillante en incurvation.
- dé de section carré, se rétrécissant vers le haut par une incurvation ornée de deux baguettes. Chanfrein au sommet.
- fût monolithe, écoté de section circulaire.
- croix monolithe, avec croisillon, ancrée directement sur le fût.

8. ETAT DE CONSERVATION : croix érodée; un ange est mutilé. La branche supérieure de la hampe est brisée.

Le fût est une restauration; il nécessiterait une consolidation car il penche beaucoup. Le soubassement (emmarchement ?) serait formé de pierres provenant d'un autel de la chapelle Sainte-Christine, détruite.

Vue Générale prise de  
l'Est

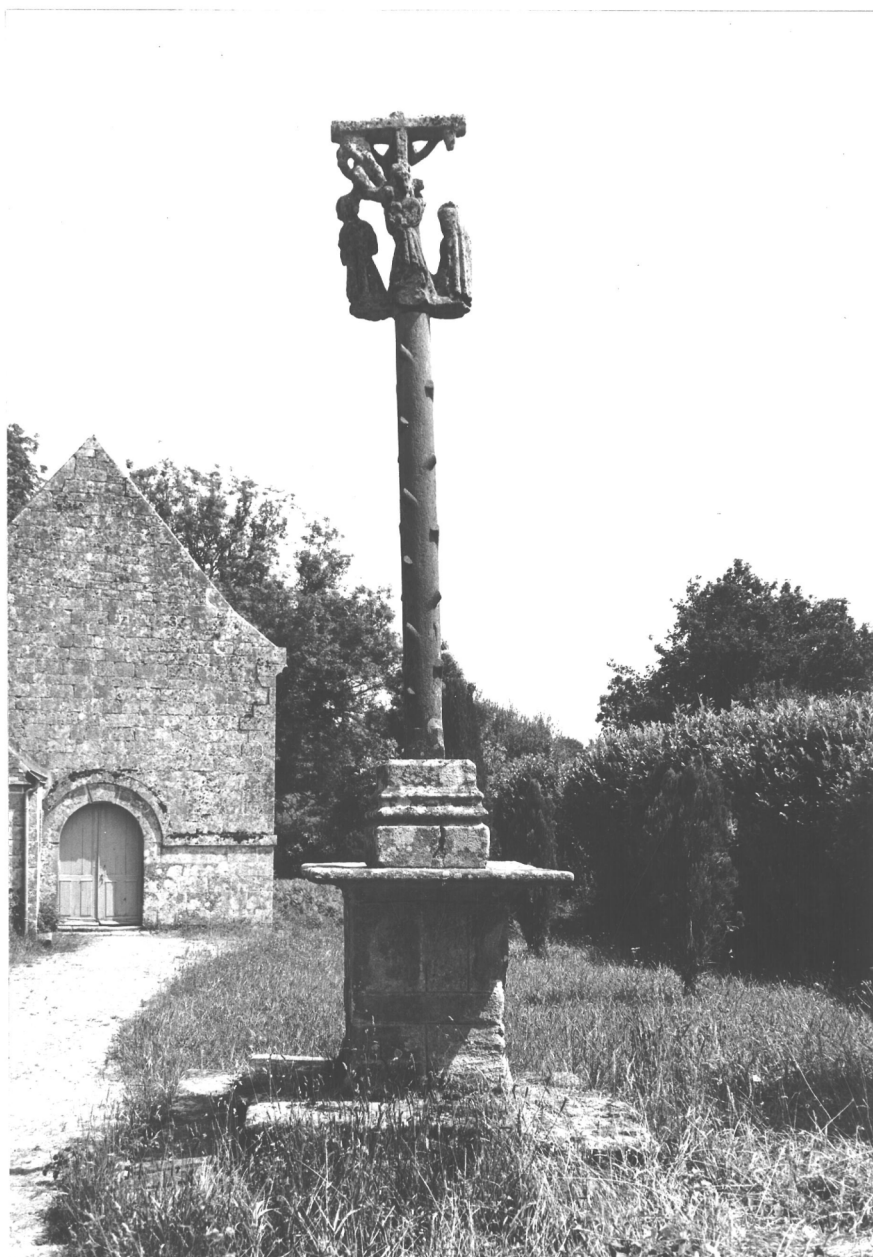
67.56.564.V.

- Face Ouest : Vierge à l'Enfant.

C'est la seule sculpture de cette face; la Vierge et saint Jean n'étant pas accolés à d'autres personnages orientés à l'Ouest, comme c'est souvent le cas. Vierge couronnée, portant l'Enfant sur le bras droit.

Vue Générale prise de

l'Ouest

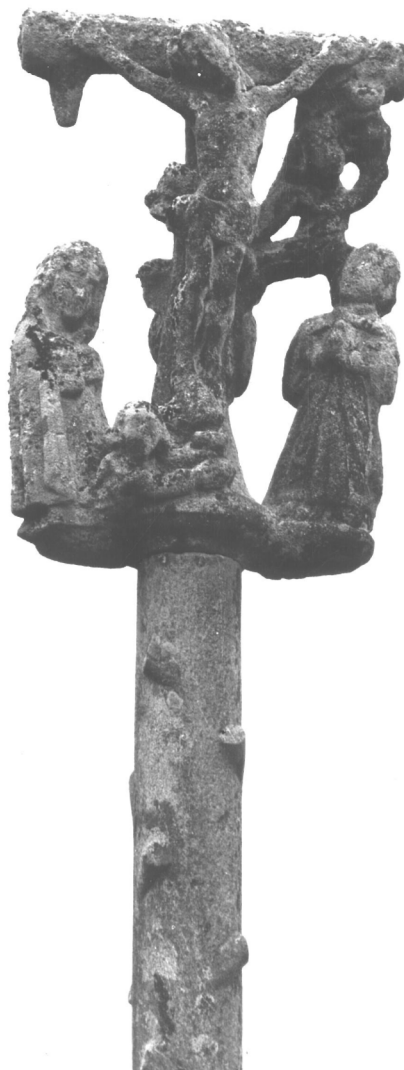
76.56.57 X

Le Christ est fixé sur une croix de section carrée; les mains sont ouvertes, les pieds superposés; deux anges recueillent le sang des mains (celui de gauche a disparu); un ange, accroupi, recueille dans un calice le sang des stigmates des pieds. La Vierge, à gauche, prie, les mains croisées et la tête baissée; saint Jean, à droite, lève la tête vers le Christ et joint les mains.

Calvaire : détail de la crucifixion  
(face Est)

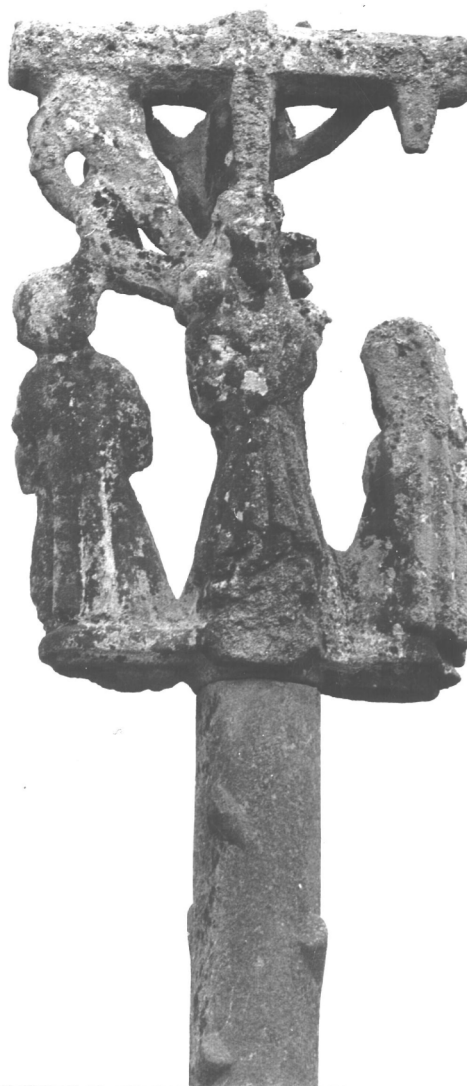
76.56.58 X

Calvaire : détail de la Vierge à l'Enfant  
(face Ouest)
