LOCMALO  
commune

Ménoray

CHATEAU  
dénomination et titre de l'œuvre

CHATEAU DE MENORAY

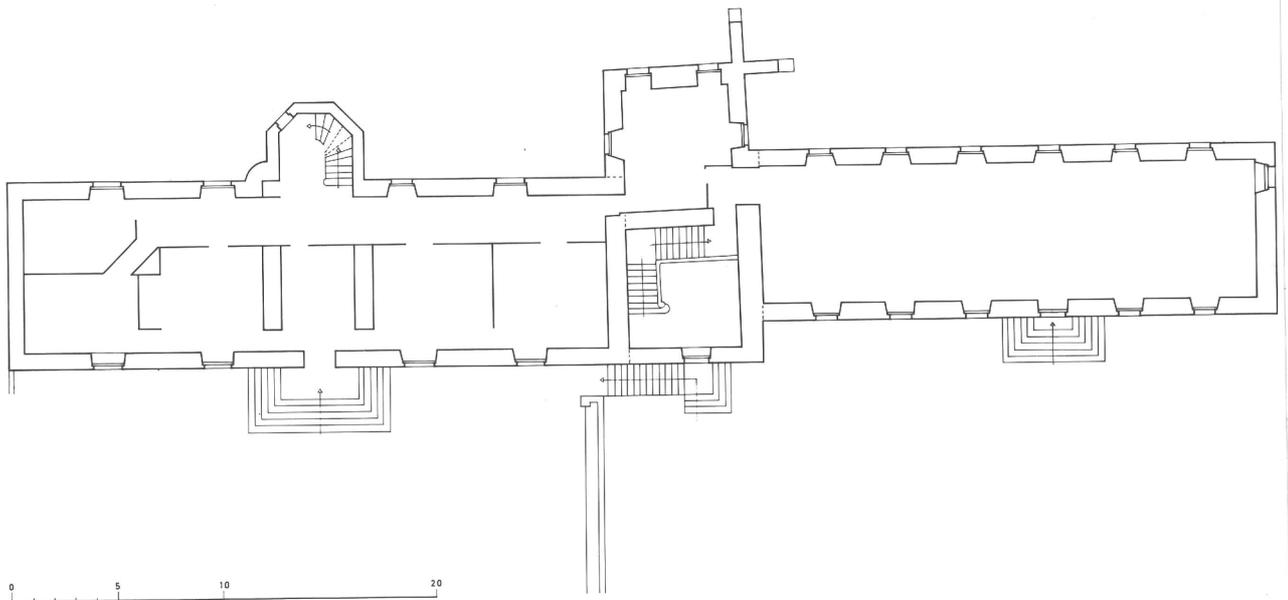
Plan

Edifice à trois corps en alignement, de plan rectangulaire, dont un corps principal à l'Ouest, un corps secondaire perpendiculaire au précédent, un deuxième corps secondaire moins élevé à l'Est.

Le corps principal comporte lui-même trois corps de bâtiment dont un corps central plus élevé et deux corps latéraux disposés symétriquement; façade antérieure au Sud; tour d'escalier en hors-oeuvre dans l'axe de la façade postérieure; espace intérieur divisé par deux murs de refend transversaux et par des cloisons longitudinales et transversales. Sous-sol ; rez-de-chaussée, étage, comble; un étage supplémentaire dans le corps central; toitures à deux versants et croupes, hautes souches de cheminées. Le corps secondaire a un plan rectangulaire perpendiculaire au précédent, façades Sud en alignement; mur de refend transversal, un escalier intérieur dans-oeuvre; rez-de-chaussée, étage et comble.

PLAN NIVEAU REZ-DE-CHAUSSEE DU BATIMENT PRINCIPAL

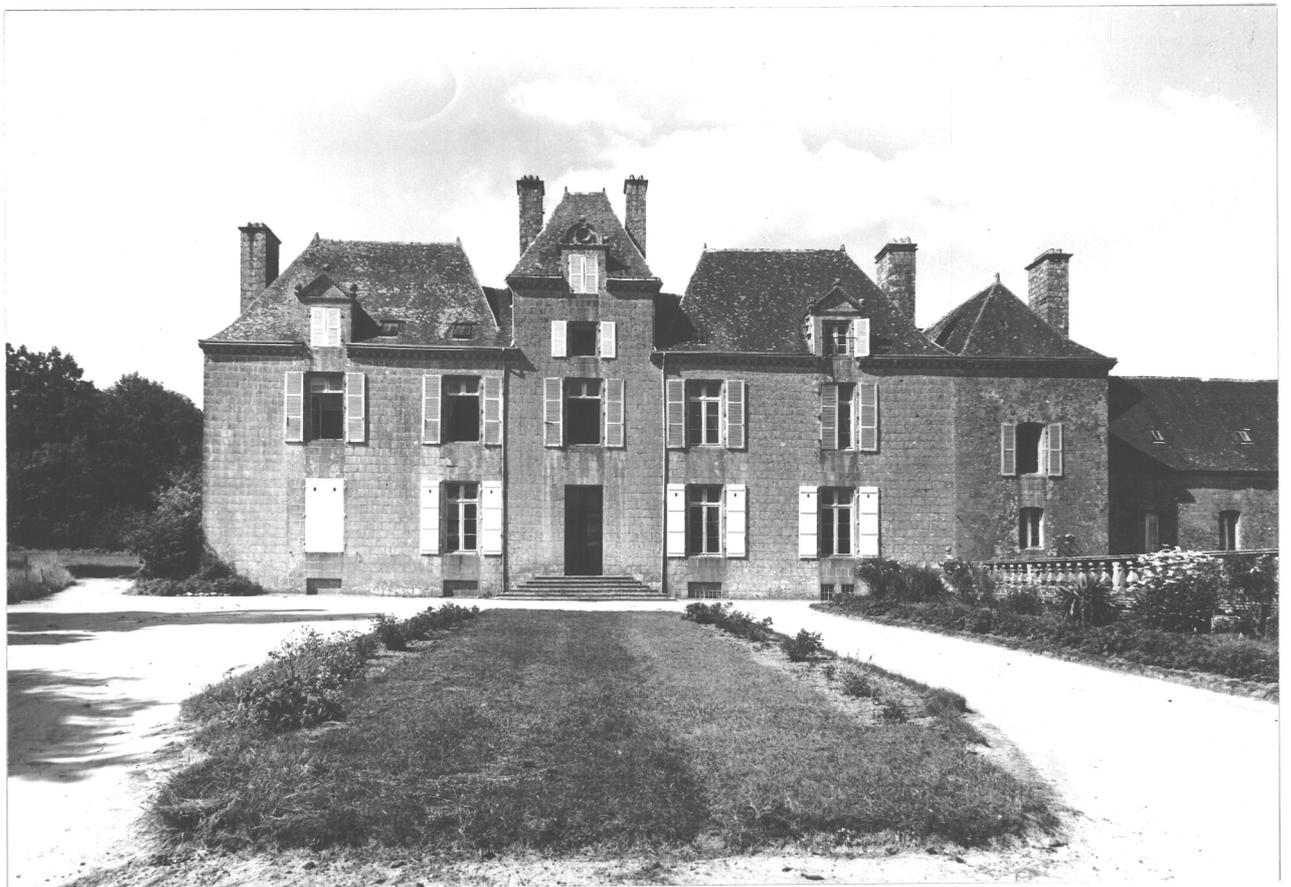
67.56.1082.V.

Corps principal : élévation ordonnancée, à travées, composition symétrique; corps central à une travée sur quatre niveaux dont une lucarne à fenêtre pendante et fronton cintré amorti de trois boules, porte au premier niveau précédée d'un escalier à degrés rectangulaires; corps latéraux à deux travées sur deux niveaux plus une lucarne à fronton triangulaire dans la travée externe; corniche à modillon sous l'égoût du toit des 3 corps.

Vue générale de la façade  
principale du château, prise  
du Sud

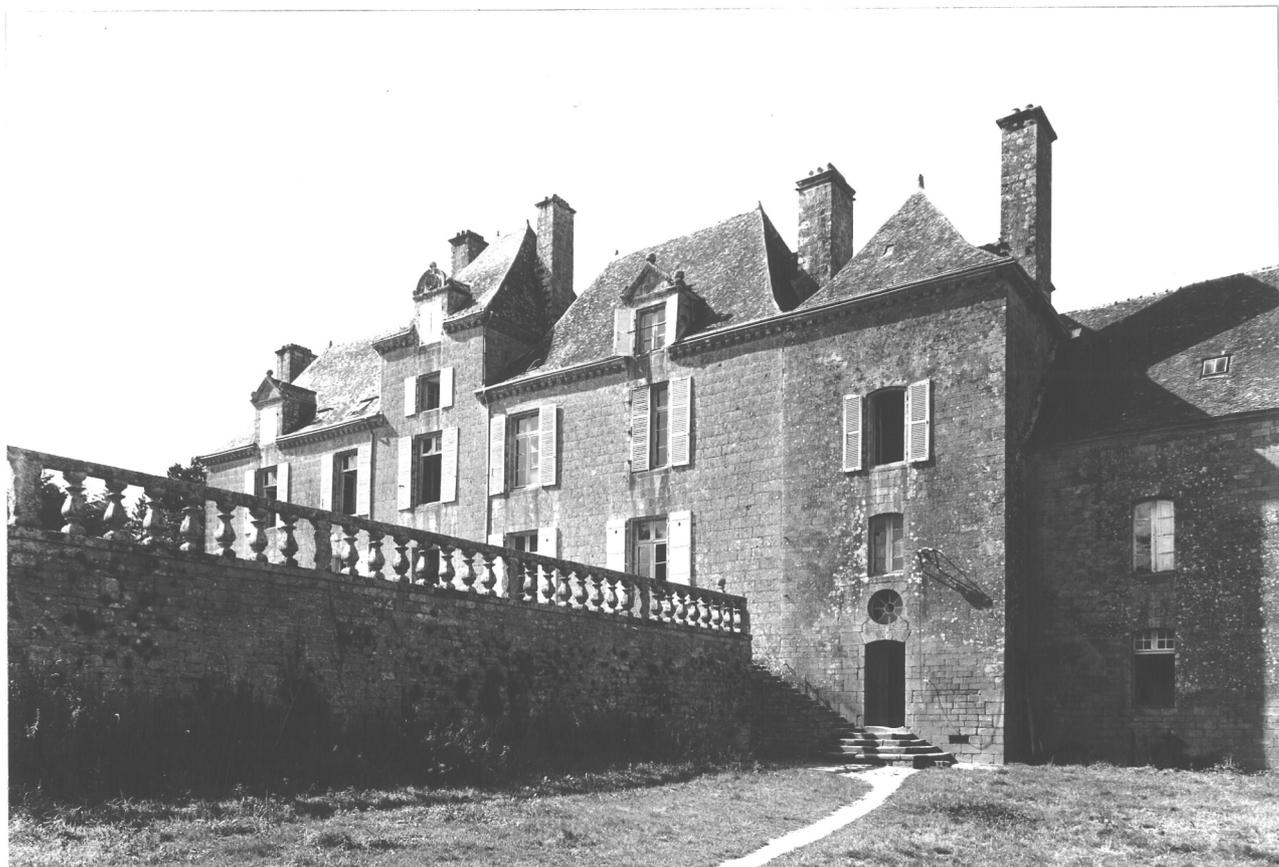
67.56.1084.V.

Description de la balustrade : un muret appareillé en granite, supporte la balustrade par l'intermédiaire de corbeaux moulurés en talon.

Vue générale de la façade  
principale prise du Sud Est  
avec escalier et balustrade

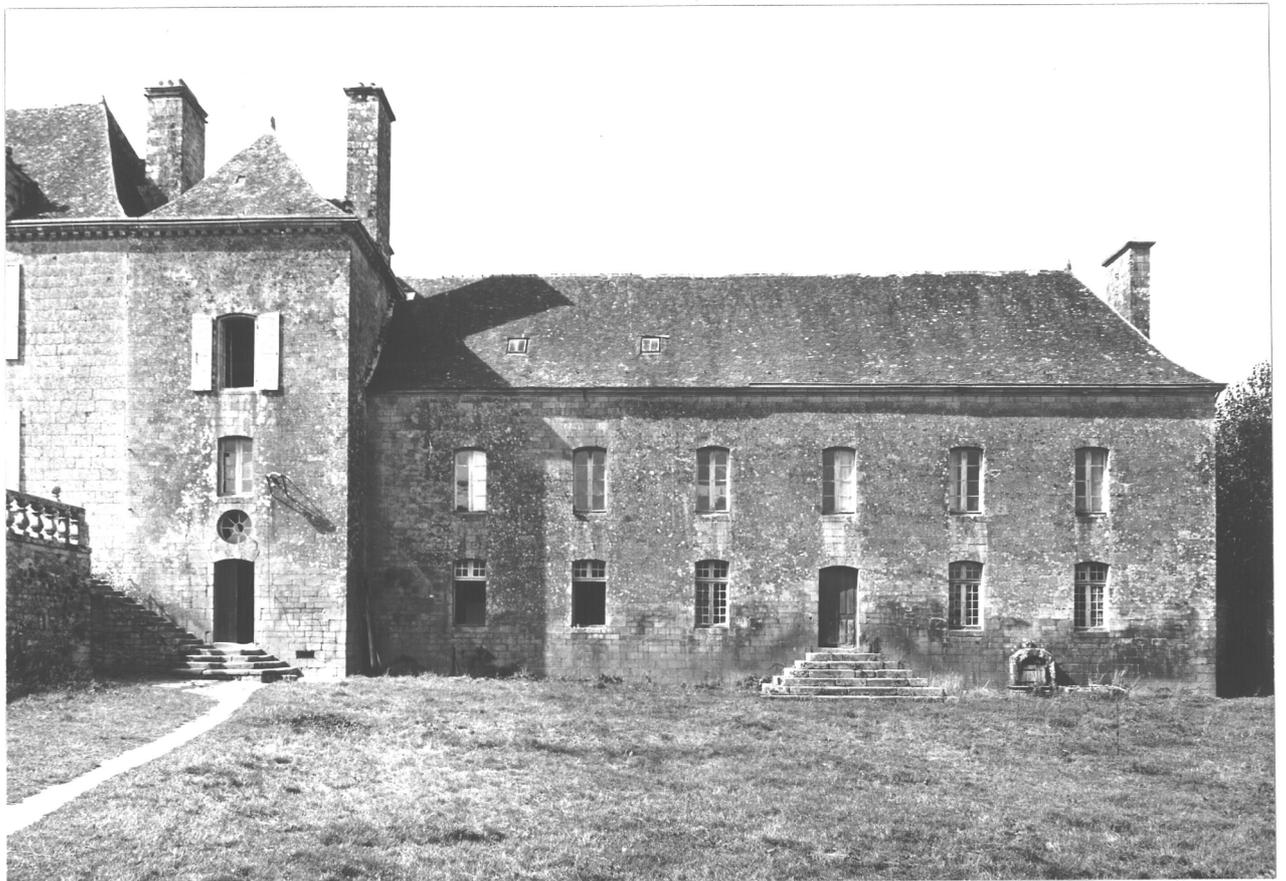
67.56.1085.V.

Corps secondaire (2). Elévation moins haute que les deux corps précédents, ordonnancée à 6 travées sur deux niveaux dont une porte à escalier à degrés rectangulaires (baies à linteau en segment); corniche moulurée sous l'égoût du toit.

Vue générale de la façade

Sud de l'Aile Est

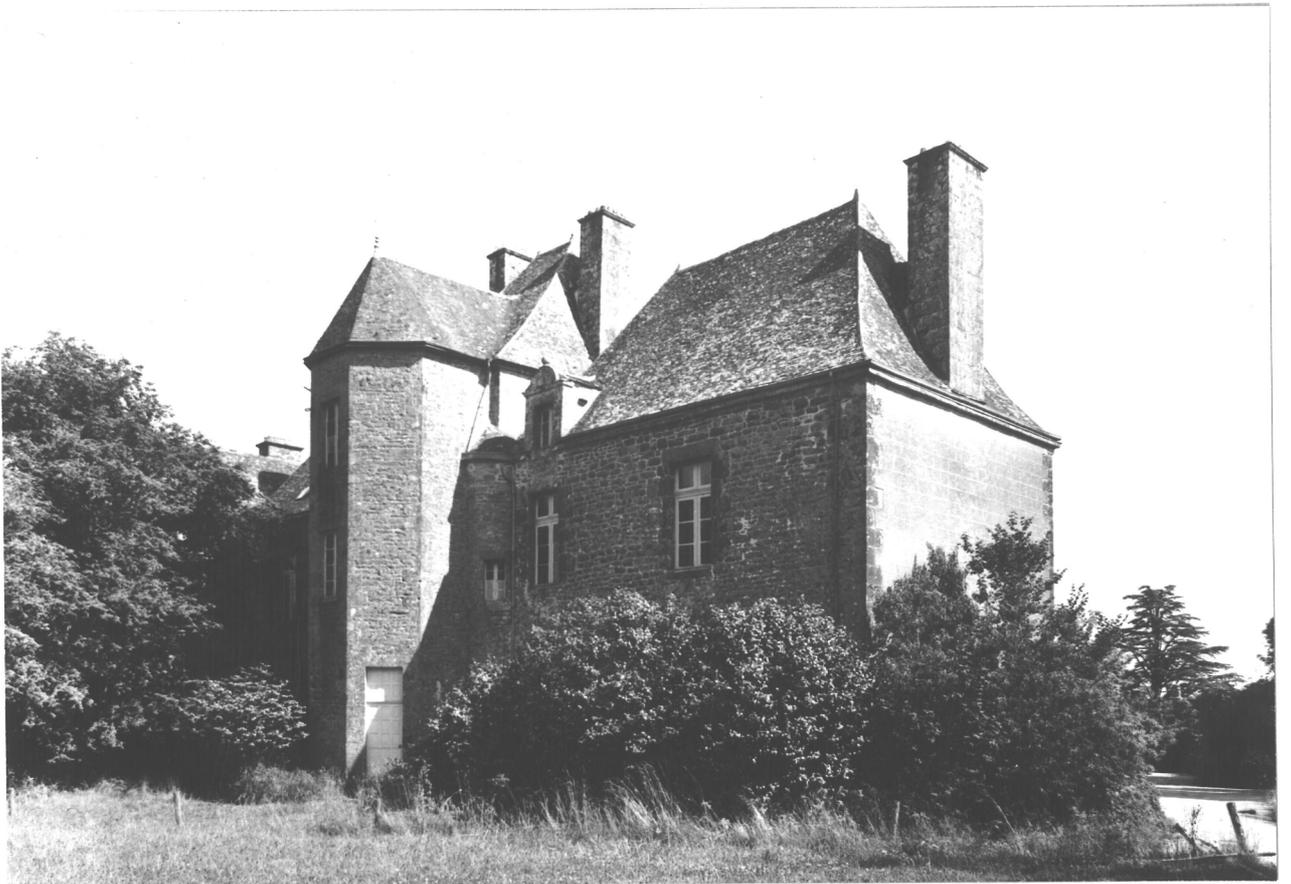
Corps principal. Tour d'escalier en hors-oeuvre de plan polygonal, ajourée de deux fenêtres sur le pan Nord; sur chaque corps latéral, deux travées sur deux niveaux plus une lucarne à fronton cintré amorti de boules dans les travées intérieures. Trace de reprise à l'Est.

Vue de la Face Nord  
prise du Nord Ouest  
Cliché DAGORN  
67.56.1086.V.

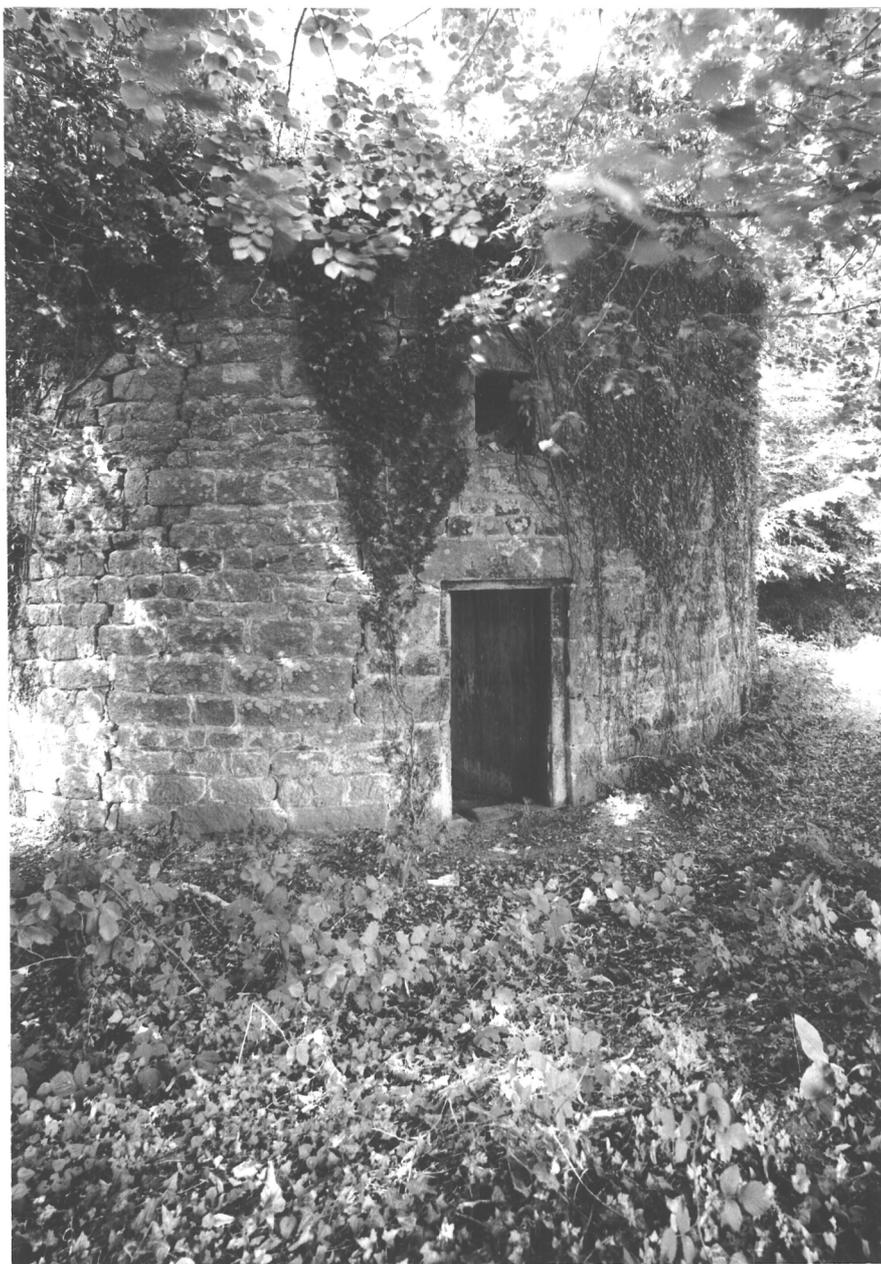
67.56.1121. V

Granite. Moyen appareil irrégulier à l'extérieur, moyen appareil régulier à l'intérieur, absence de revêtement.

Une porte et une petite fenêtre à l'Est.

Pigeonnier, façade Est

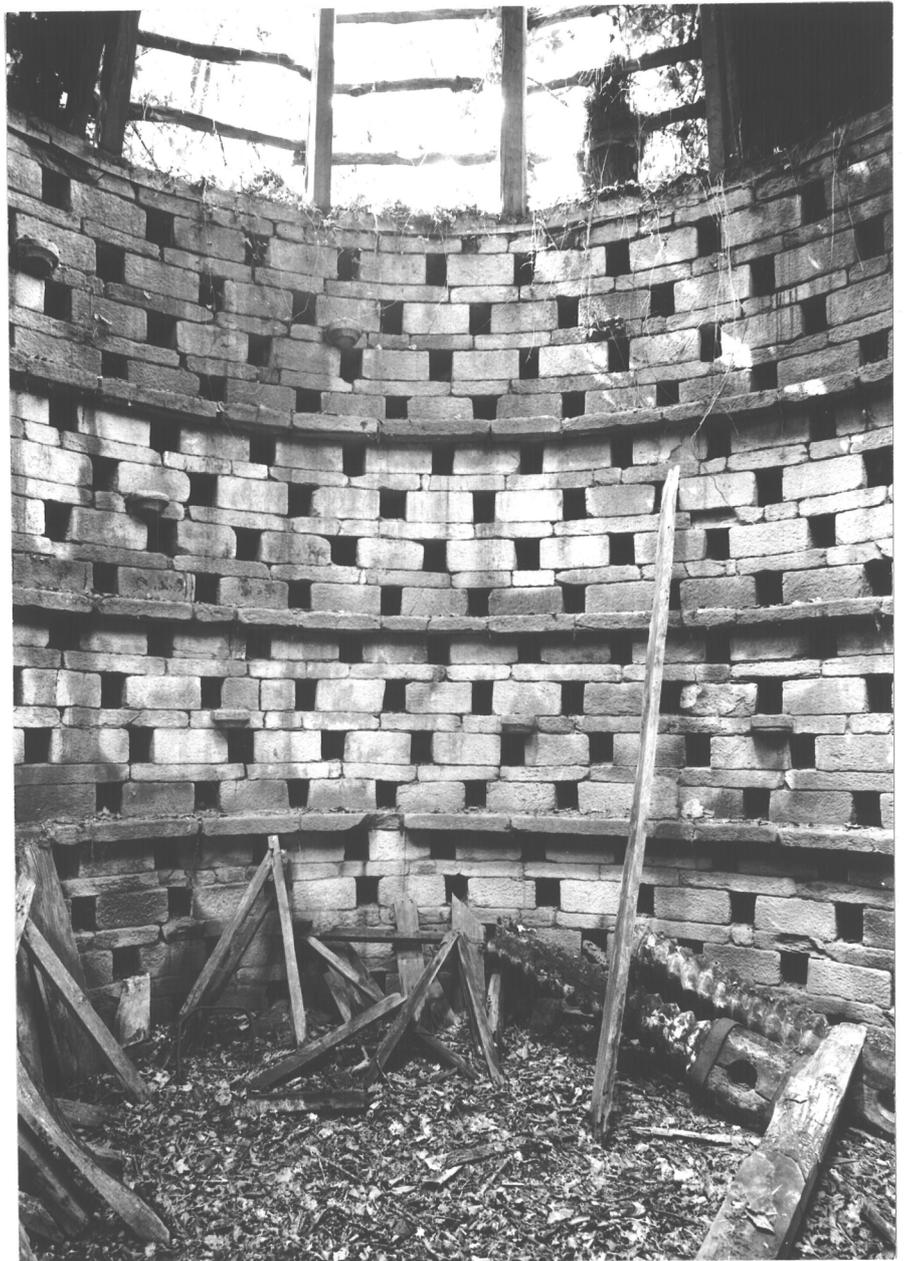
67.56.1122. V

Plan circulaire couvert d'une charpente apparente partiellement effondrée. Trous de boulins sur toute la surface du mur sur quatre niveaux.

Toit conique partiellement effondré; couverture en chaume.

Intérieur du pigeonnier

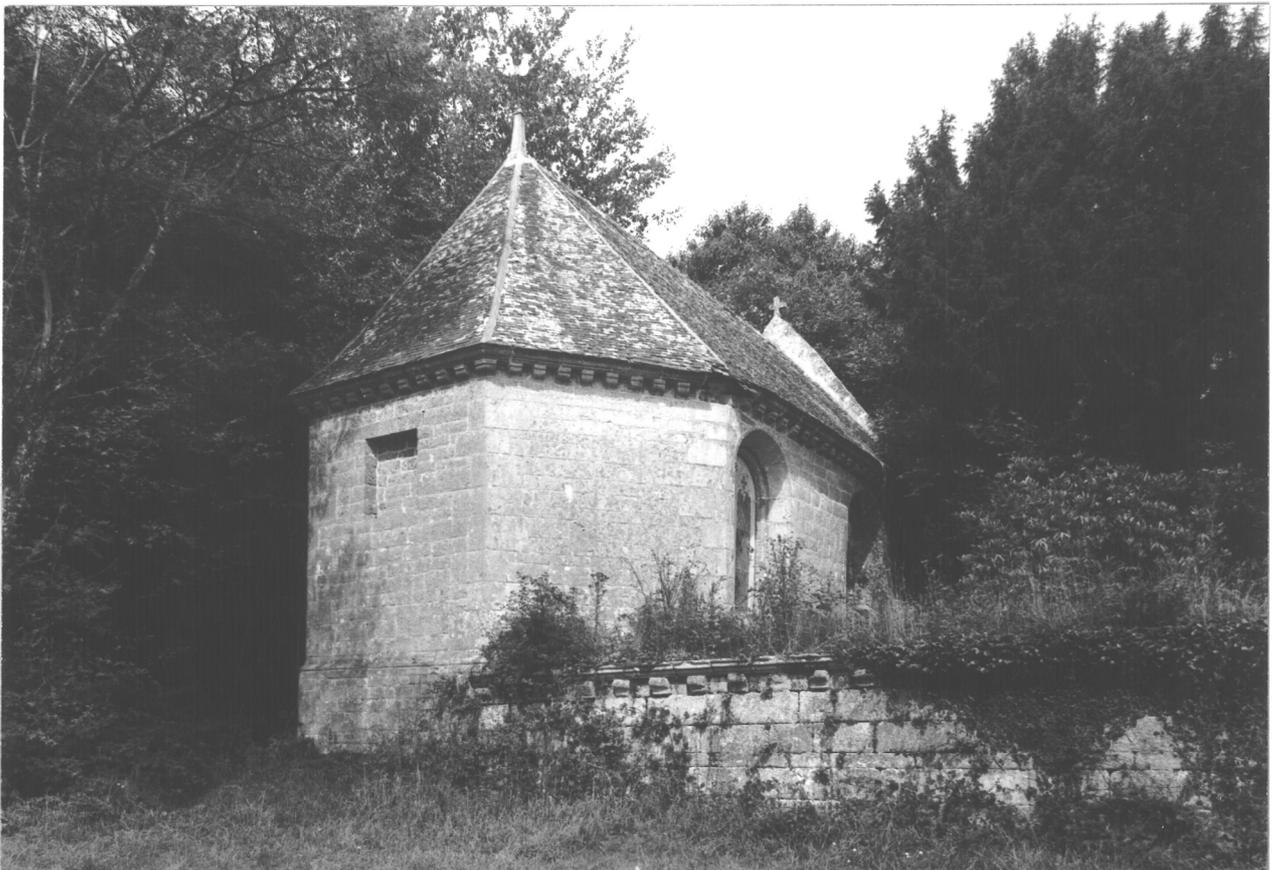
Vue générale Sud Est  
de la Chapelle  
Cliché DAGORN  
67.56.1124.V.

Mur Ouest : corniche moulurée à modillons; cette corniche règne également sur le chevet et le mur Est; une porte rectangulaire à linteau monolithe; deux fenêtres en plein cintre.

Mur Est : corniche; deux fenêtres en plein cintre.

Mur Sud : chevet à trois pans aveugles, une fenêtre rectangulaire murée sur le pan Sud. Plinthe moulurée régnant sur les murs Ouest, Sud et Est.

Toit à deux versants et croupe polygonale sur le choeur; pignon Nord découvert; couverture en ardoise.

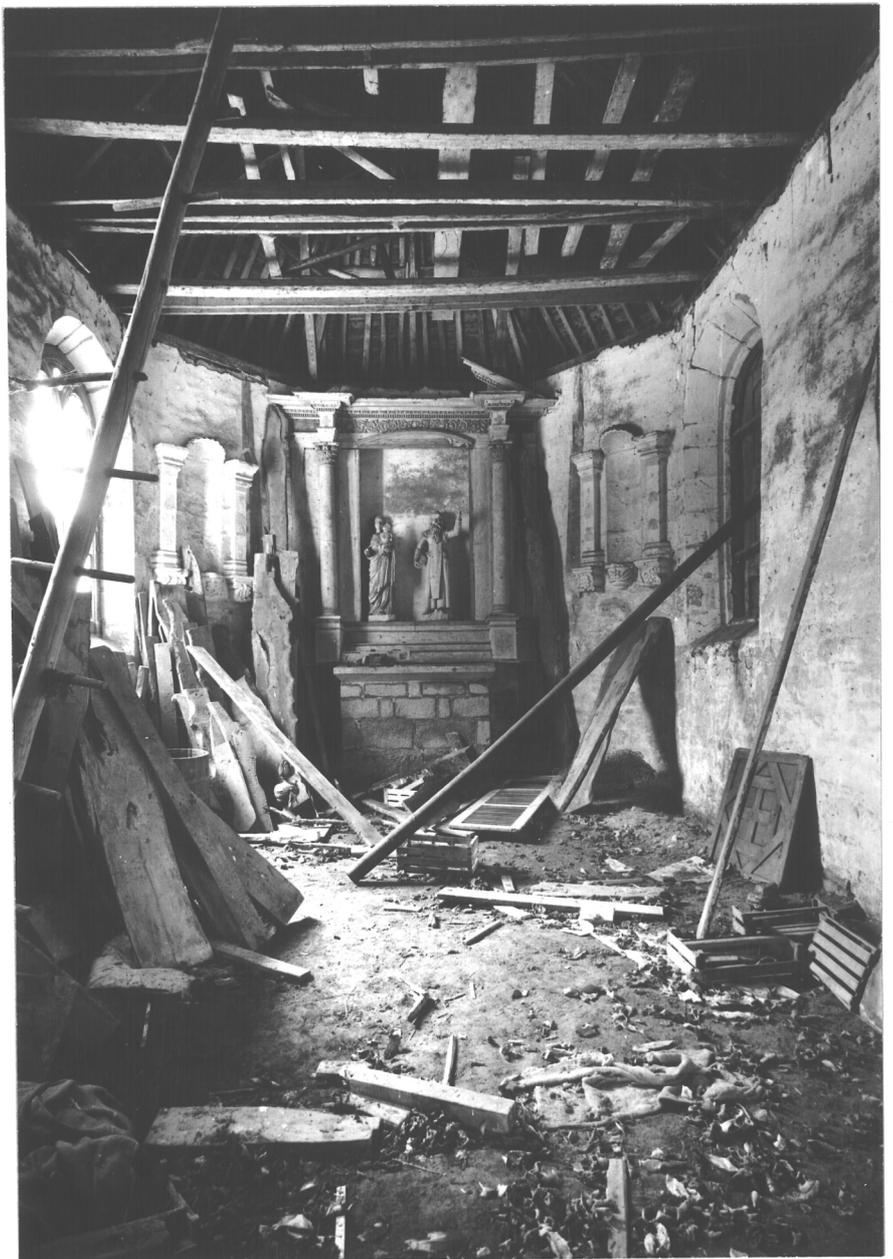
67.56.1127.V.

Elévations intérieures : mur Nord ouvert d'une porte en plein cintre; mur Ouest ajouré de deux fenêtres en arc plein cintre; mur Est de même; mur Sud (choeur) à trois pans aveugles; sur les pans coupés, niche en cul de four avec culot flanqué de pilastres portés par des culots, avec base et chapiteau moulurés; sur le pan Sud, autel de pierre adossé, surmonté d'un retable.

Vue générale de l'intérieur  
d'Ouest en Est
