PLOERDUT

LOCUON

EGLISE

Eglise paroissiale Saint Yvon

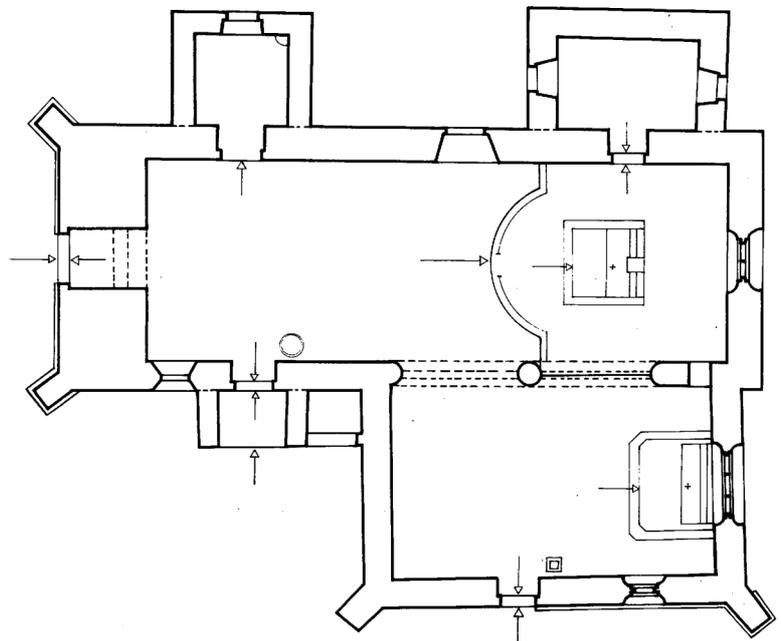
84.56.455 P

Eglise orientée de plan rectangulaire à un vaisseau terminé par un chevet plat, accosté au Sud d'une chapelle de plan rectangulaire à un vaisseau parallèle au vaisseau principal et ouvert sur celui-ci par deux grandes arcades.

Sur le mur Sud de la nef, porche en hors-oeuvre, accosté d'un ossuaire. Sur le mur Nord, Chapelle des Fonts et sacristie en hors oeuvre, de plan rectangulaire.

Plan

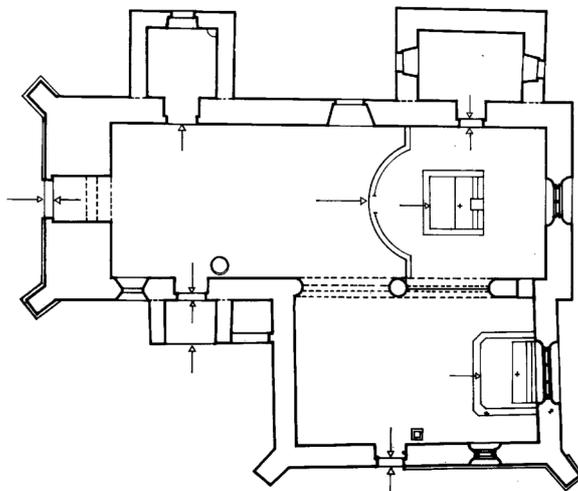
78.56.11 P

Plan

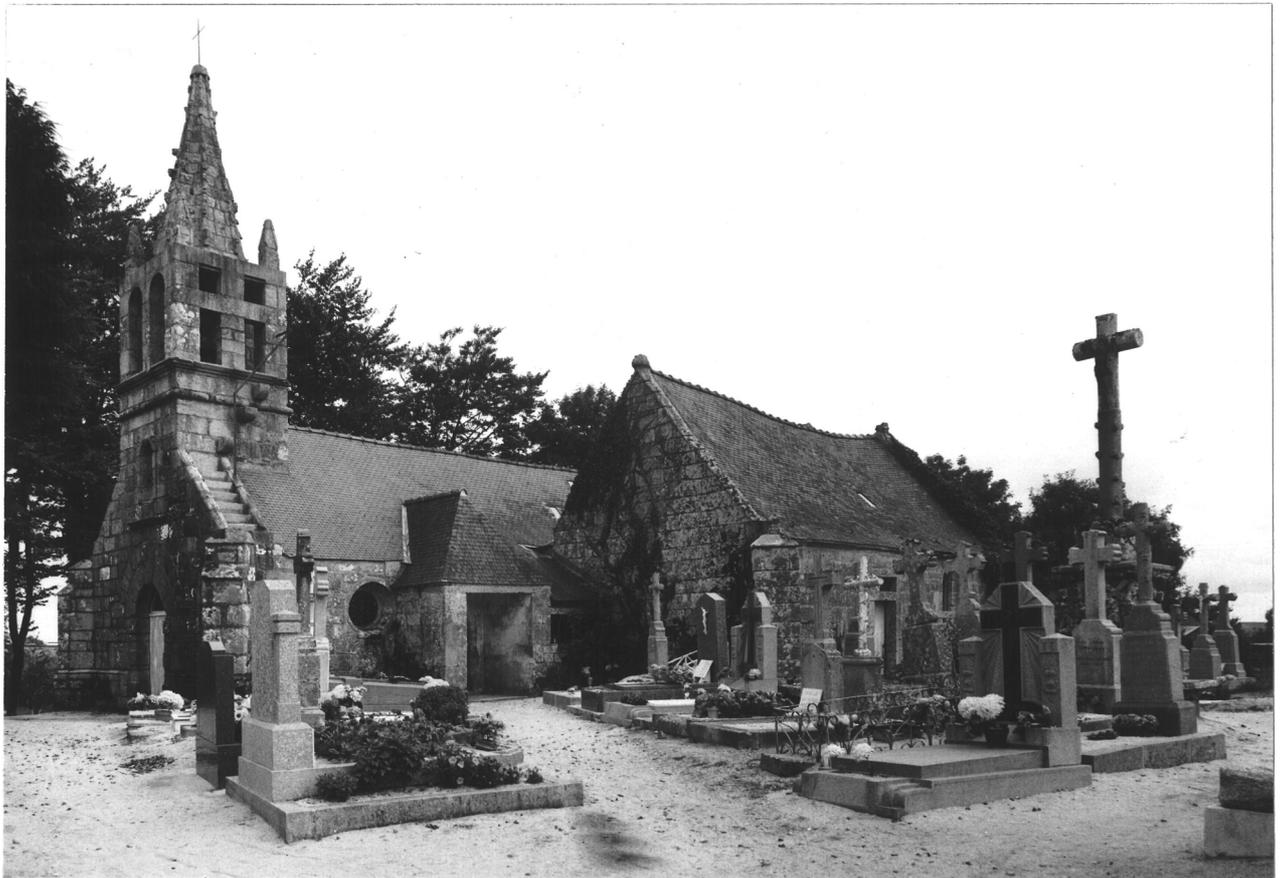
67.56.1157 V

Mur-pignon à clocher, contreforts biais sur les angles, rampants assisés, le rampant Sud porte un escalier droit menant au clocher. Porte axiale en plein cintre surmontée d'un arc de décharge, surmonté d'une niche en plein cintre; plinthe moulurée au Nord de la Porte. Clocher au nu du mur de plan carré avec souche cubique couronnée de deux corniches sur les quatre faces, chambre de cloches ajourée sur les faces, Est et Ouest de deux baies jumelées en arc plein cintre. Sur les faces Nord et Sud de deux baies jumelées rectangulaires à traverse. Flèche cantonnée de pinacles, de plan octogonal aux arêtes garnies de masques humains (cf. photos).

Mur gouttereau ouvert d'un oculus; porche en hors-oeuvre: faces latérales aveugles, face Sud ouverte d'une large porte rectangulaire à linteau monolithe; ossuaire ajouré d'une baie à linteau monolithe.

Vue Générale, prise du Sud-Ouest

La façade occidentale en revanche, restaurée au XX^e siècle, peut très bien dater de la construction du XVI^e siècle, alors que du Halgouët la date du XVII^e siècle. On notera l'importance du clocher par rapport au mur-pignon lui-même, très peu élevé.

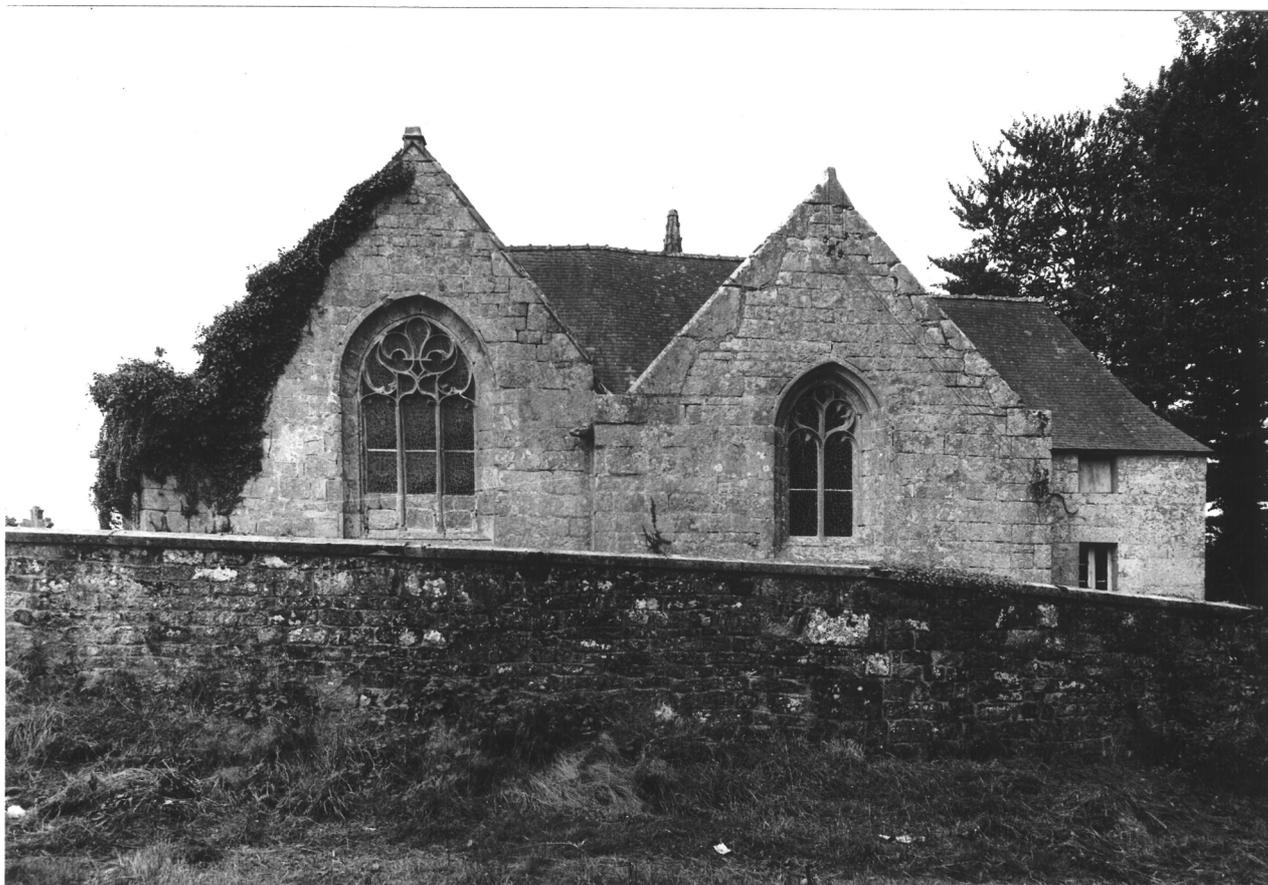
67.56.1158 V

Elévation composée des deux murs-pignons de l'église et de la chapelle Sud, celui-ci légèrement en retrait . Rampants assisés et crossettes saillantes; une fenêtre dans chaque pignon (cf. Elév. Int.)

Vue Générale, prise de l'Est

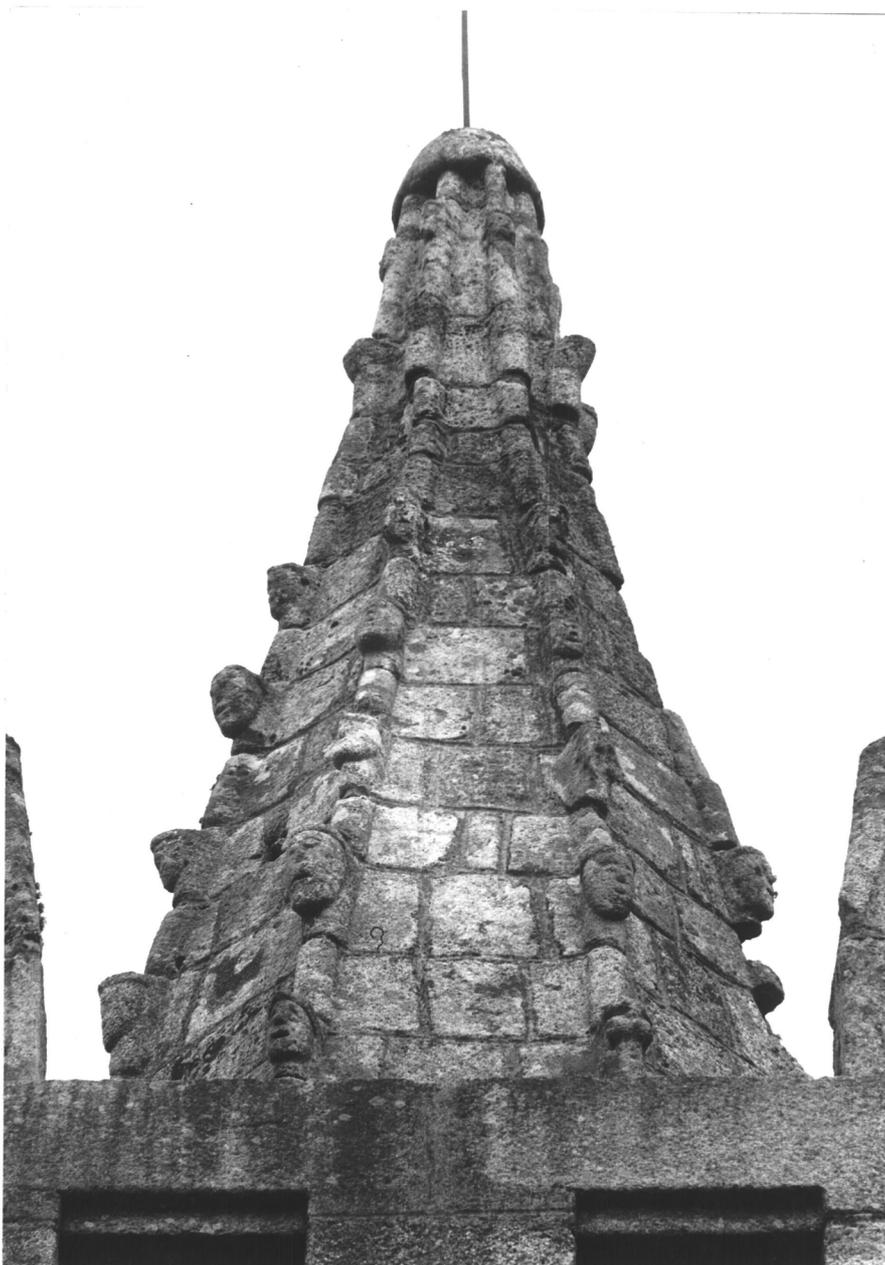
67.56.1160 V

Détail de la flèche

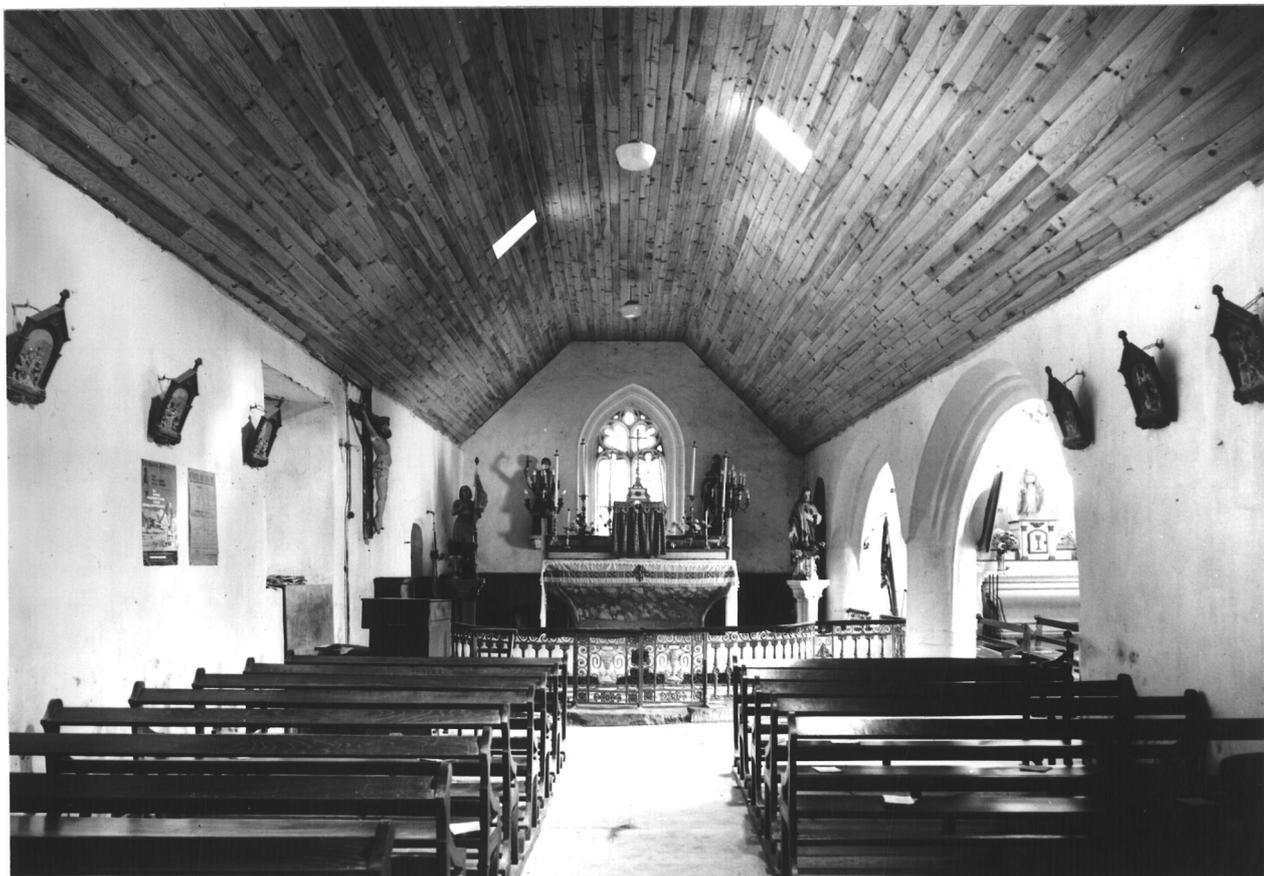
67.56.1162 V

Mur Est ouvert d'une fenêtre axiale en arc brisé à ébrasement mouluré de deux cavets; remplage à deux lancettes trilobées et réseau composé de trois lobes trilobés.

Vue Générale de la nef

d'Ouest en Est

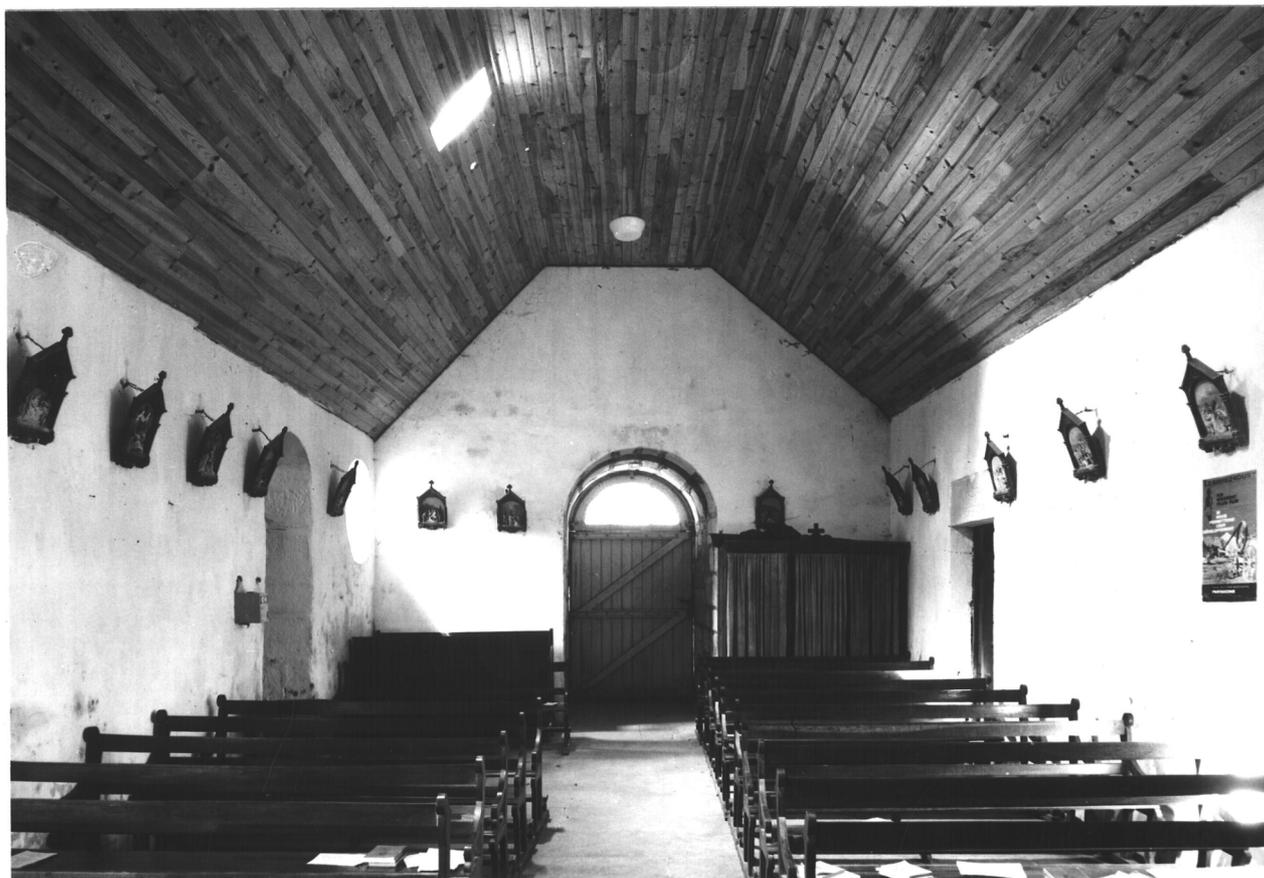
67.56.1161 V

Mur Ouest ouvert d'une porte en arc plein cintre.

Vue Générale de la nef

d'Est en Ouest

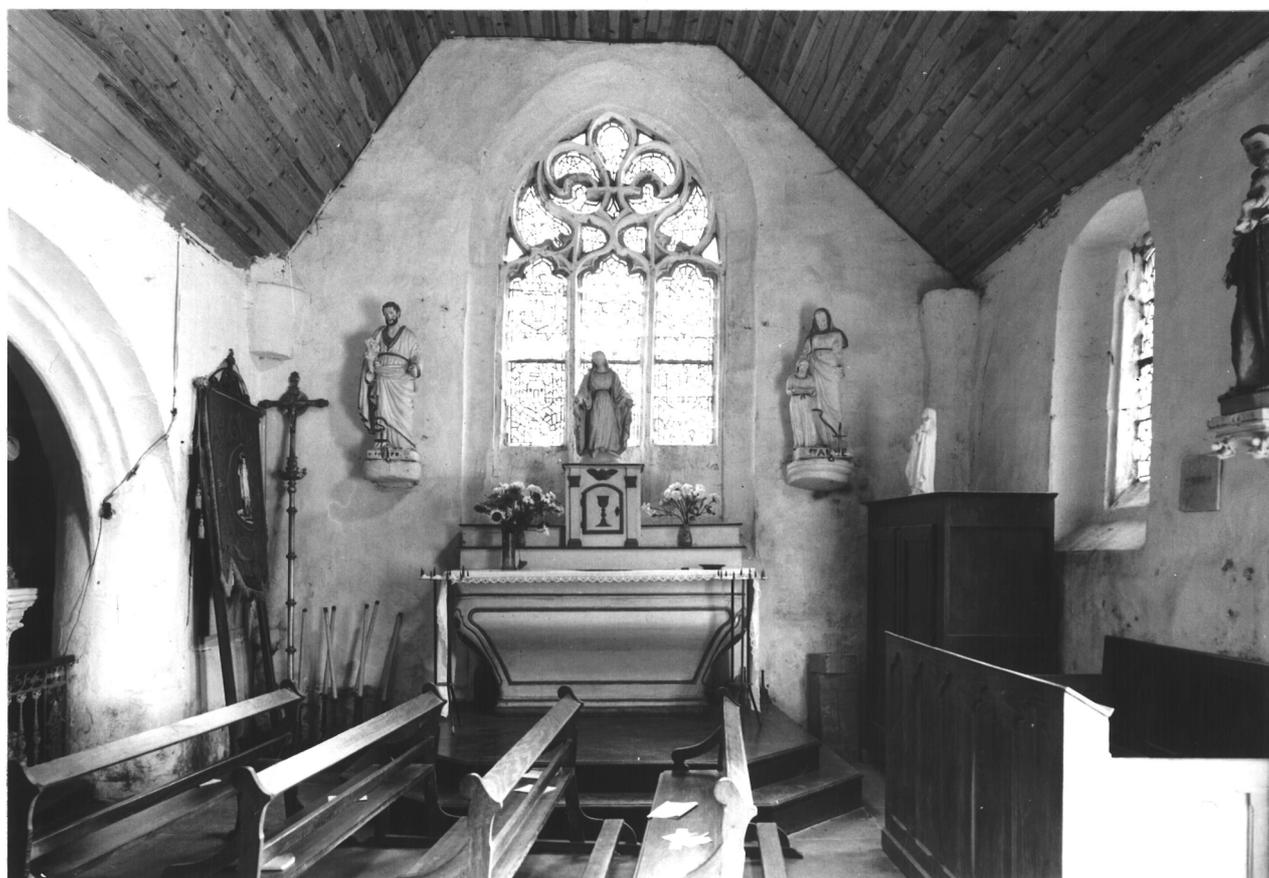
67.56.1163 V

Au Nord, deux arcades (cf. supra), à l'Ouest mur aveugle, au Sud, une porte rectangulaire et une fenêtre en arc plein cintre, ébrasée en cavet. A l'Est, grande fenêtre en arc brisé à ébrasement en cavet avec remplage composé de trois lancettes trilobées et d'un réseau fleurdélié. Deux consoles engagées de part et d'autre; autel sous la baie. Colonne engagée dans l'angle Sud Est.

Chapelle Sud

Vue d'Ouest en Est

Les campagnes ultérieures sont difficiles à situer : la chapelle Sud fut certainement l'objet d'importants travaux; plusieurs auteurs parlent d'une adjonction; dans ce cas, le pignon Est de la chapelle et son remplage auraient été remployés et pourraient provenir d'un bras de transept perpendiculaire au vaisseau principal et qui aurait donc été transformé en chapelle latérale. Les deux arcades qui ouvrent sur la nef datent de la construction du XVI^e siècle et n'ont pas été remaniées.
