PLOERDUT
commune

CHAPELLE
dénomination et titre de l'œuvre

Chapelle Saint Michel

I- HISTORIQUE

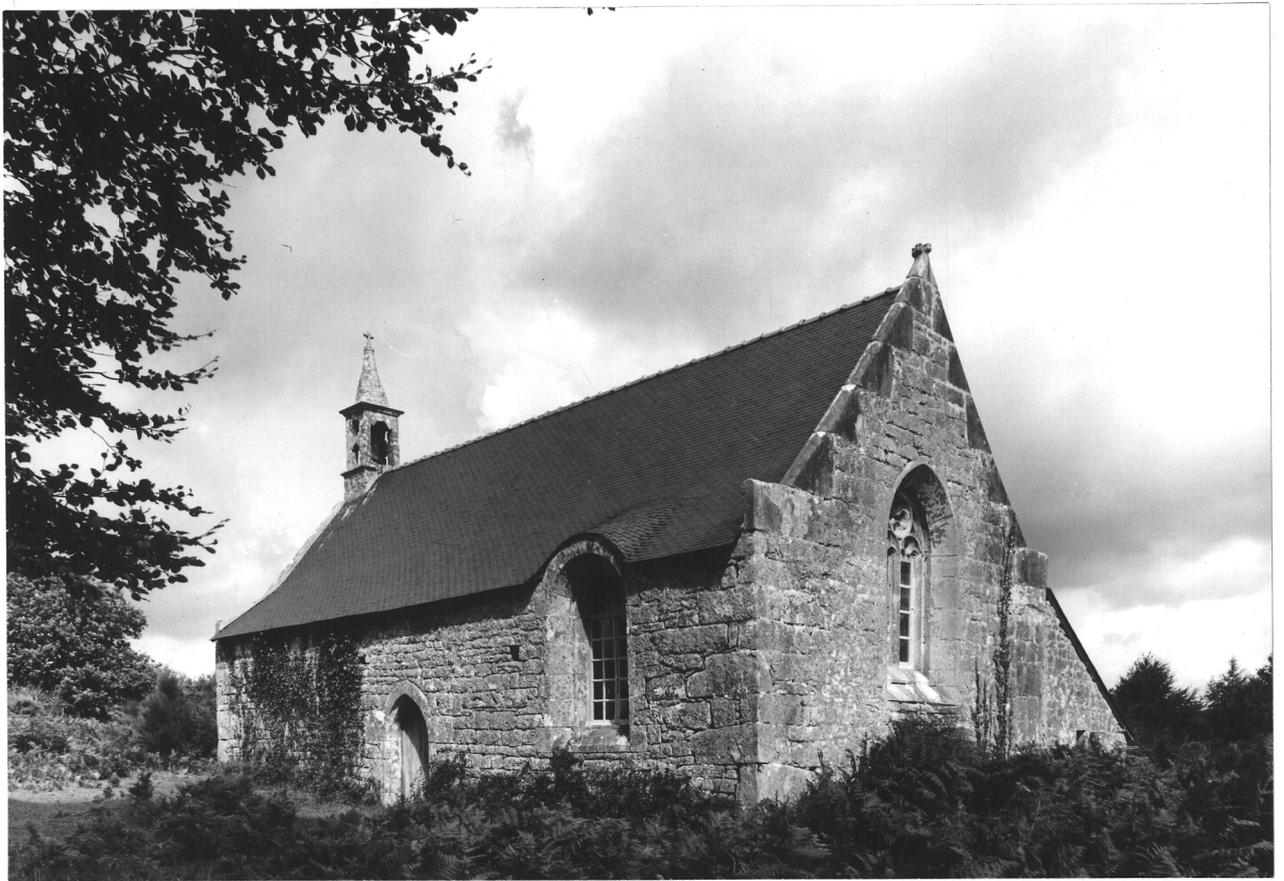
67.56.1026 V

Une porte en arc brisé moulurée en cavet; une fenêtre passante en arc plein cintre ébrasée et feuillurée.

Mur-pignon ajouré d'une fenêtre axiale à remplage (cf. Elévations Intérieures); rampants assisés.

Vue Générale prise du Sud-Est

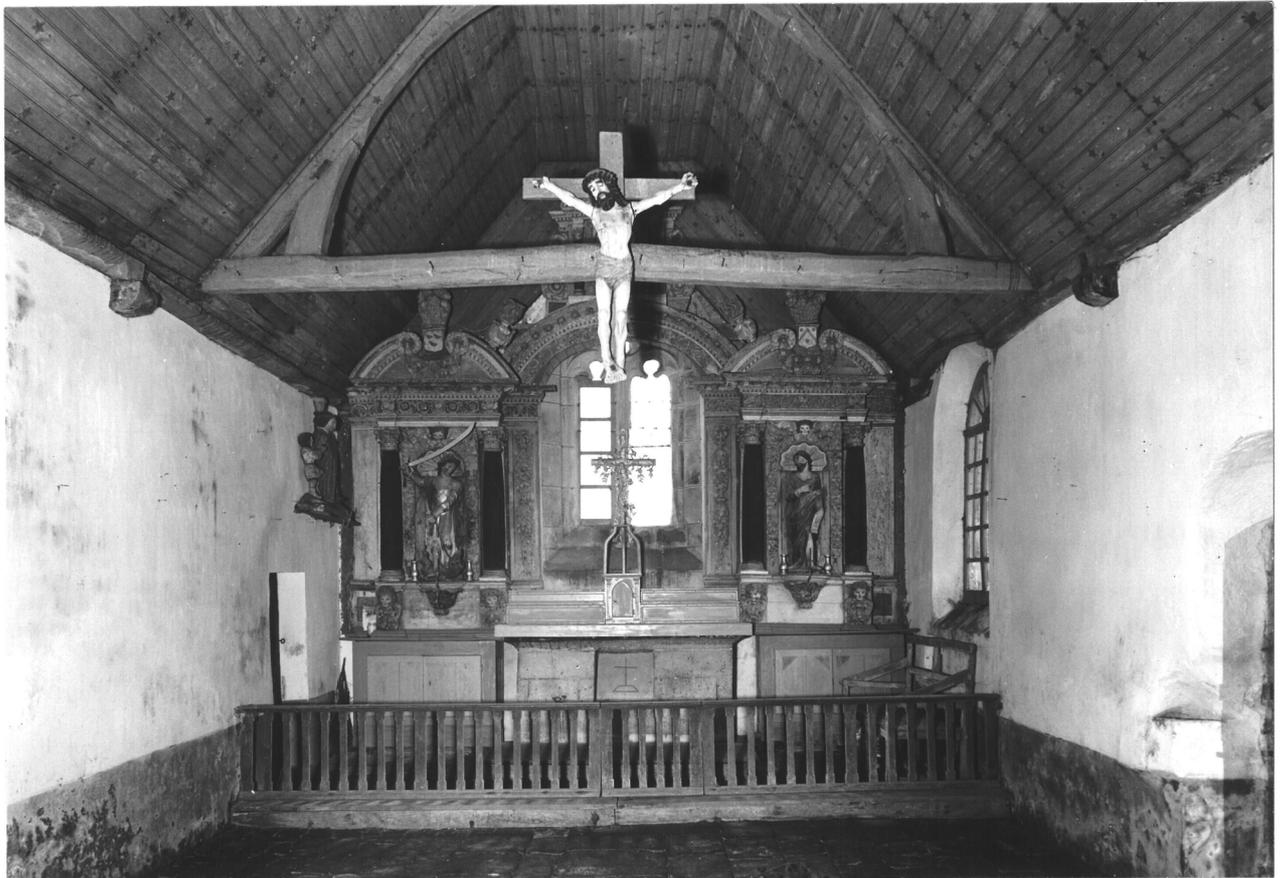
67.56.1027 V

Mur Est : occupé par un retable; fenêtre axiale en arc brisé à remplage de pierre composé de deux lancettes trilobées et d'un réseau quadrilobé.

Charpente partiellement apparente sous le lambris à trois pans; deux fermes à entrant sur sablière, arbalétriers, poinçon, entrant retroussé, jambette; l'entrant oriental porte un Christ en Croix.

Vue Générale

Intérieur
