II- DESCRIPTION

Kersalic DEMEURE

Manoir

MANOIR DE RESALIC

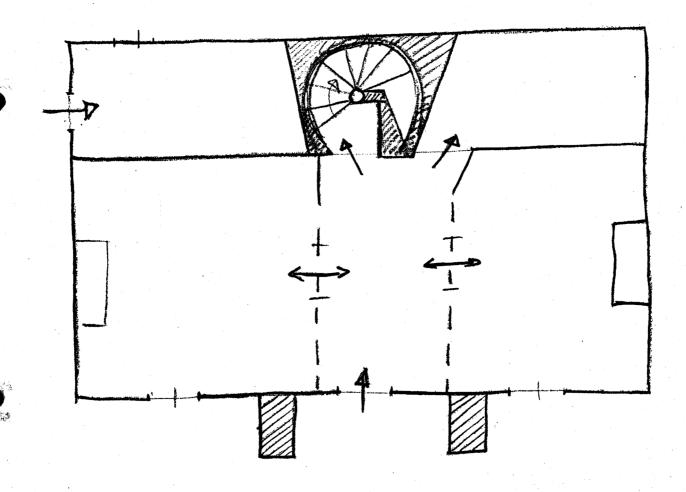
plan an sol

Bâtiment à étage de plan rectangulaire, double en profondeur comportant un rez-de-chaussée, un étage et un comble; un escalier en vis dans oeuvre.

Au rez-de-chaussée, grande pièce limitée au Nord par un refend longitudinal divisée par des cloisons de bois déterminant un couloir axial et deux pièces latérales avec cheminée; le couloir s'ouvre par deux portes en anse de panier moulurées d'un cavet donnant d'une part sur la cage d'escalier, d'autre part sur l'appentis N.E.; l'appentis Nord-Ouest qui lui fait pendant est accessible par le mur-pignon Ouest et sans communication avec le logis.

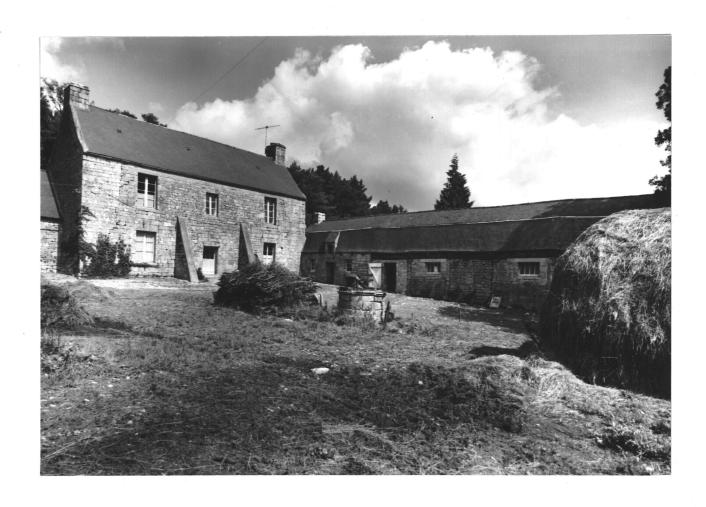
Manoir isolé, en bordure de route (Saint Tugdual à l'abbaye de Langonnet). Logis orienté au Sud, avec dépendances déterminant une cour ouverte au Sud, avec puits; accès à l'angle Nord-Ouest de la cour.

Vuc générale do situation Cliché DAGORW 67.56.1115.V.

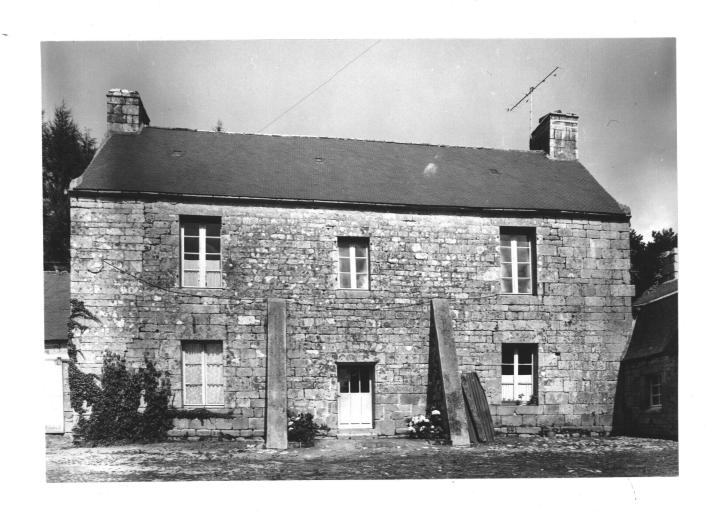
ordonnancée à trois travées d'ouvertures rectangulaires sur deux niveaux, porte axiale; deux contreforts en glacis encadrent la porte; trace de reprise verticale à l'Ouest; cadrant solaire en ardoise; corniche en cavet.

Vuo de face du bâtiment principal Cliché DAGOPN 67.56.1117.V.

Les deux appentis flanquant la tour d'escalier sont des adjonctions (reprise très apparente en pignon Est), ce qui donne une disposition très répandue : bâtiment rectangulaire avec tour d'escalier en hors oeuvre sur la façade postérieure; le type d'élévation (trois travées sur deux niveaux avec porte axiale) est également très répandue.

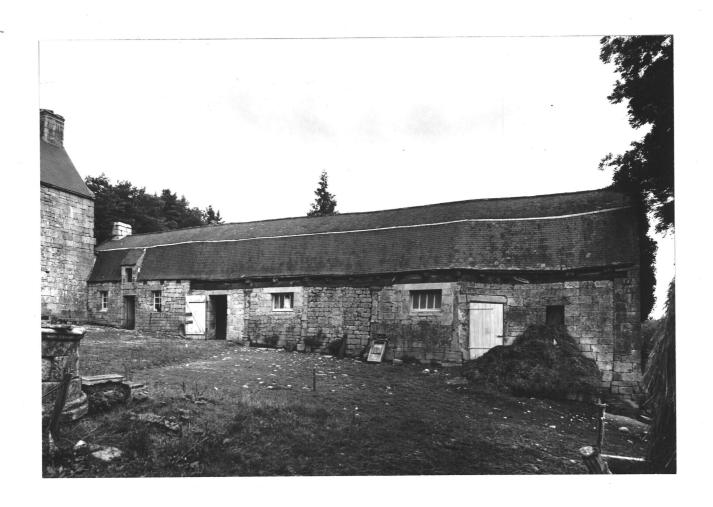
Bâtiment de plan rectangulaire très allongé (Nord, Sud), fermant la cour à l'Est.

Construction en granite, appareil régulier, remployant en façade sur cour, des colonnes à base et chapiteau moulurés. Ouvertures rectangulaires; certaines sont refaites.

Communs Est Cliché DACORN 67.56.1116.V.

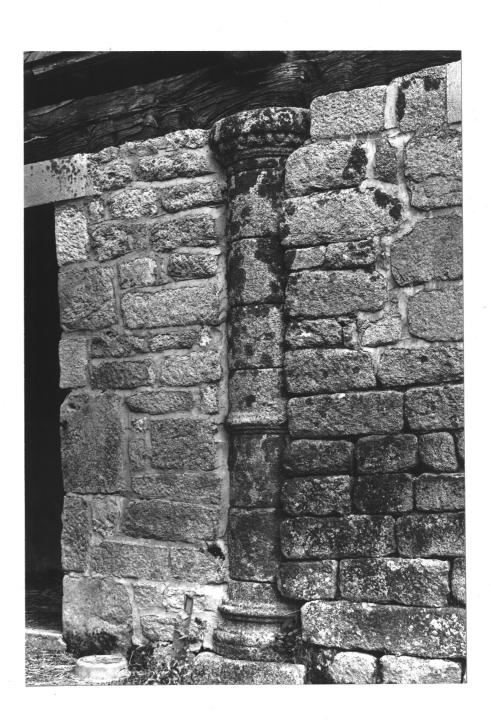
Colonne des communs Est Cliché DAGORN 67.56.1118.V.

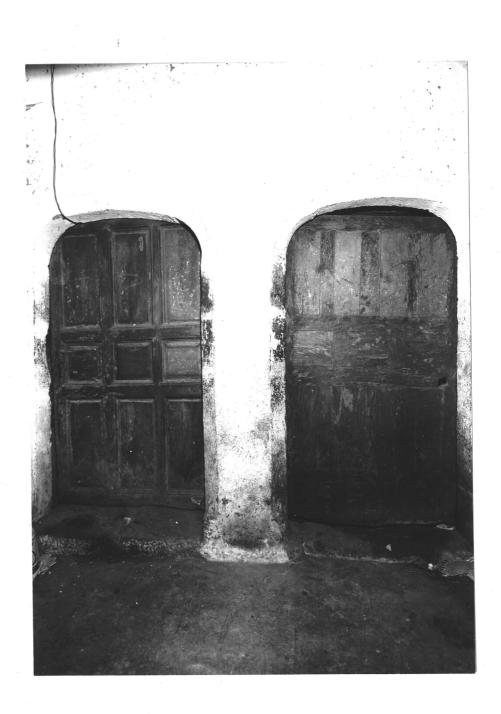
Escalier: portes réminées Cliché DAGORN 67.56.1119.V.

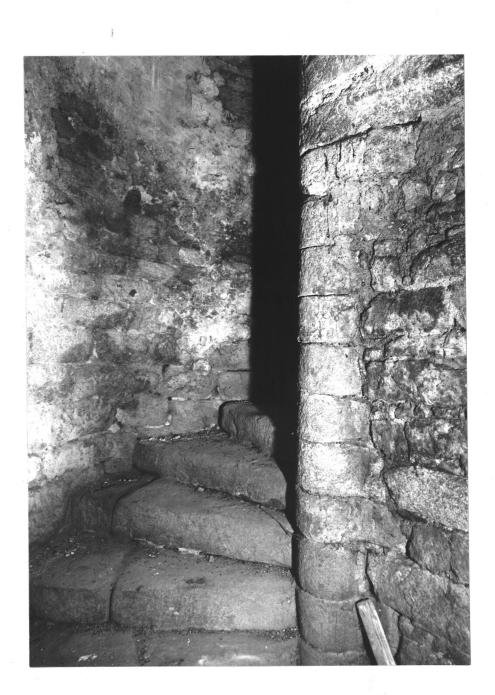
Escalier dans oeuvre, en vis sans jour, tournant à droite; cage de plan circulaire, marches monolithes portant noyau; couverture de la cage par le versant Nord du toit.

Noyau de l'escalier Cliché DAGORN 67.56.1120.V.
