LANVENEKEN  
commune

VILLENEUVE  
adresse ou lieu-dit

MANOIR  
dénomination et titre de l'œuvre

MANOIR ET DEPENDANCES à VILLE-  
NEUVE

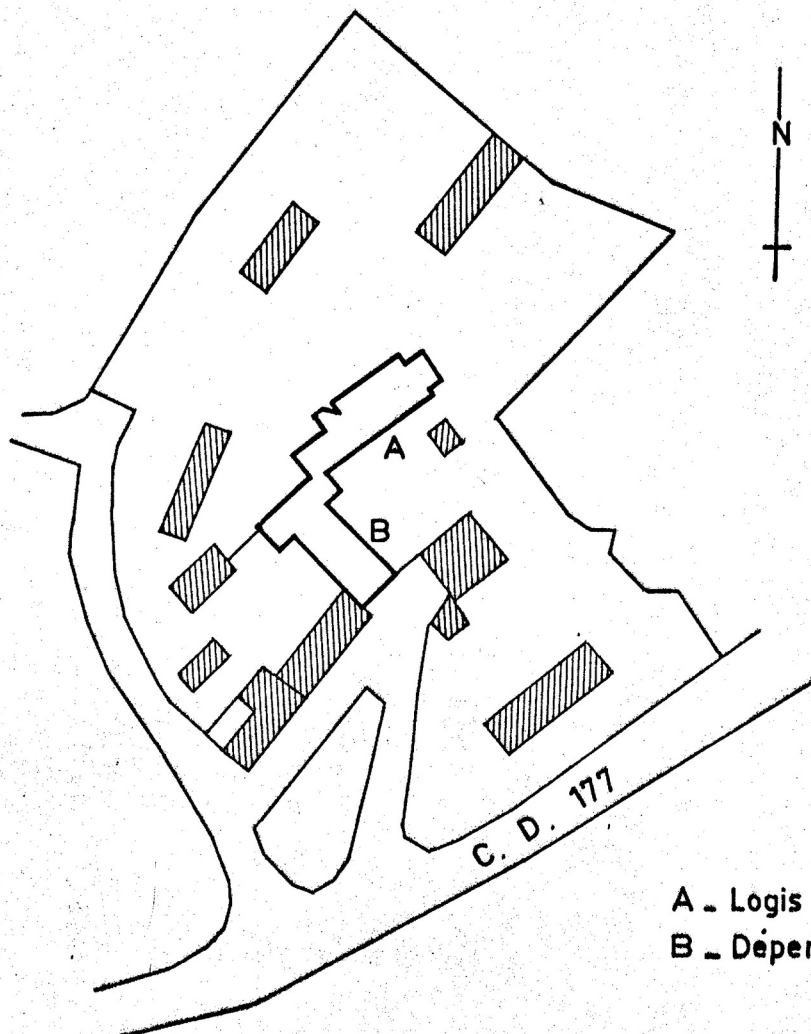
Manoir a Villeneuve

A - Logis

B - Dépendance

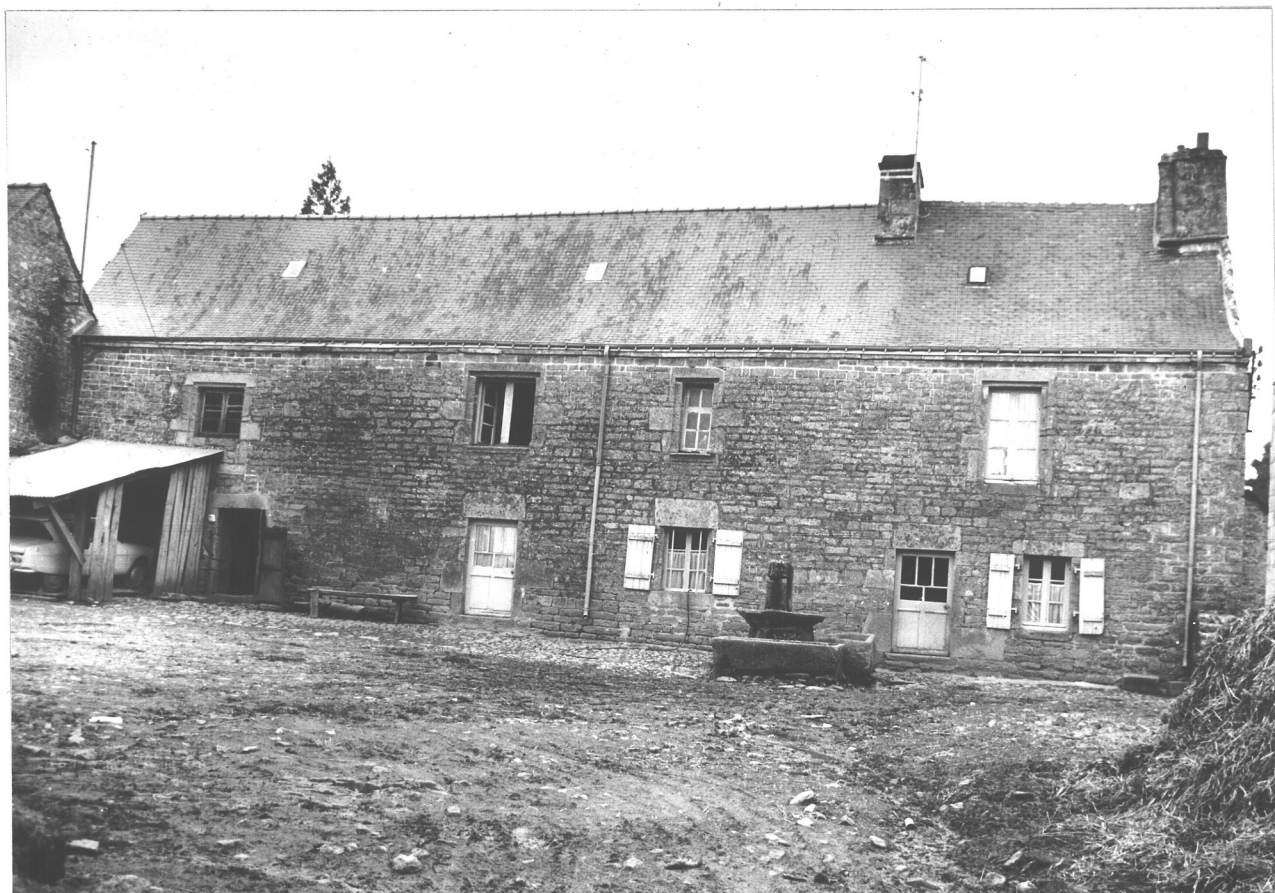
Cliché DAGORN  
67.56.298 Z.

Ensemble manorial situé au milieu du village de Villeneuve en bordure de la route de LANVENEGEN au FAQUET. Un chemin d'accès débouche sur la cour dont le manoir occupe le côté Nord Ouest et le pigeonnier le côté Sud Ouest, cour limitée sur les autres côtés par des bâtiments d'exploitation modernes. Puits devant la façade principale. Une tour d'angle aurait existé à l'aisselle du corps de logis et du pigeonnier au Nord Ouest. Un double portail ( porte charretière et piétonne) aurait été détruit à l'entrée de la cour. A 150 mètres du manoir s'élève une ancienne chaumière ( cf. sous dossier).

Vue d'ensemble du corps de logis  
principal prise de l'entrée de la  
ferme.

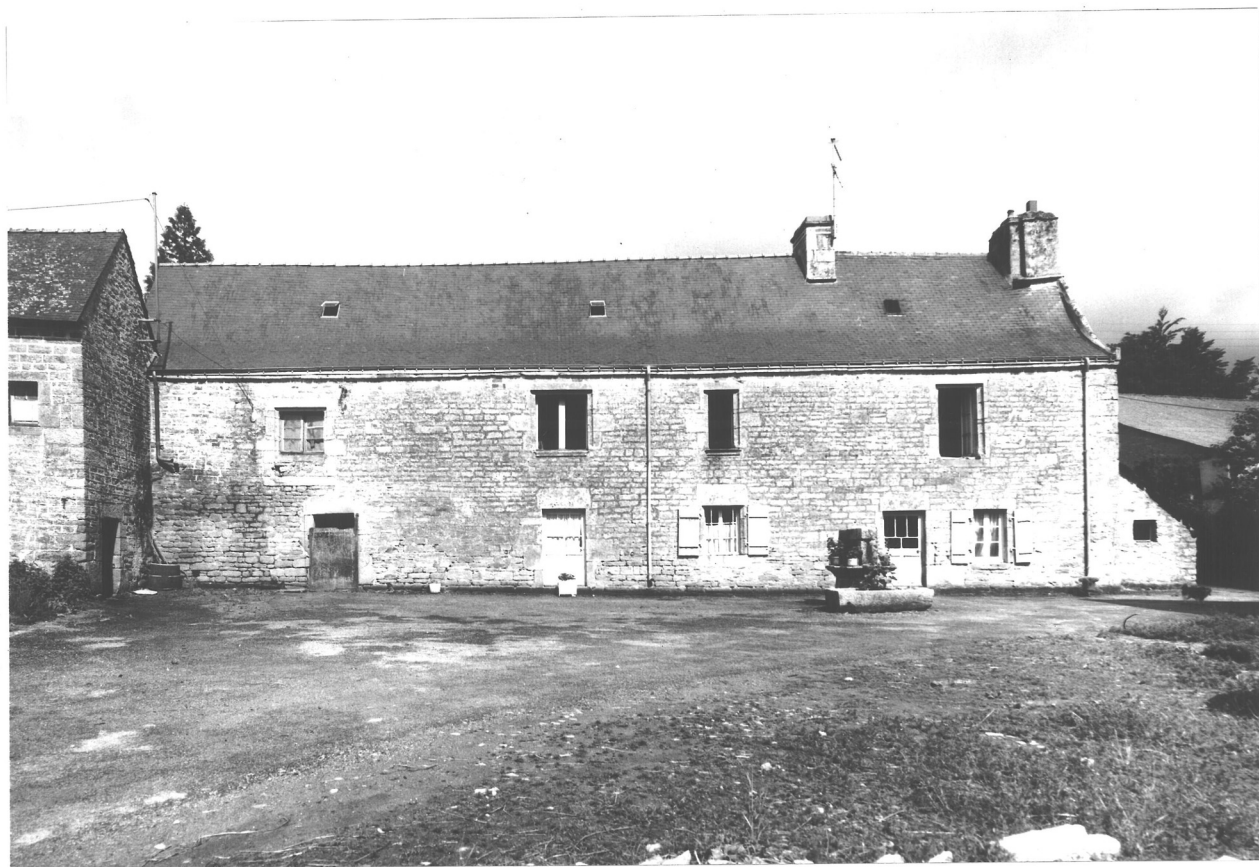
7I.56.407 v

Très remaniée ( ouvertures refaites). Petit appareil de granit.

Rez-de-chaussée : ouvertures rectangulaires à linteau monolithe. A gauche et AU centre une porte . Au centre, fenêtre à jambages chanfreinés. A droite une porte et une fenêtre.

A l'étage : à gauche, une fenêtre rectangulaire à encadrement chanfreiné et linteau monolithe. Au centre, une large fenêtre rectangulaire à encadrement chanfreiné, linteau monolithe et appui saillant. Au centre, une fenêtre rectangulaire étroite de même type que la précédente. A droite, une fenêtre rectangulaire à encadrement chanfreiné et linteau monolithe.

Face antérieure du logis

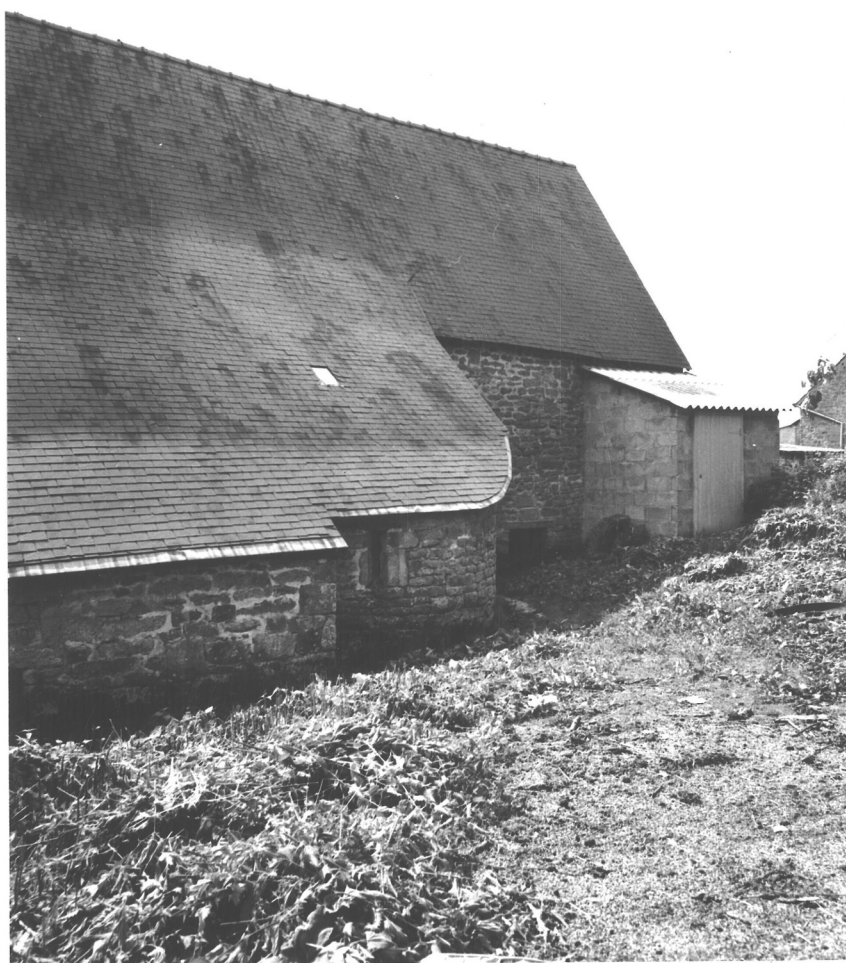
7I.56.408 V

Marquée par un appentis de construction postérieure qui vient envelopper une tourelle en demi hors-oeuvre.

Cette tourelle, à demi enterrée dans un remblai récent, est ouverte d'une petite baie à encadrement chanfreiné.

Elle est couverte par un pan de toiture qui prolonge le versant du logis.

Face postérieure -  
tourelle d'escalier

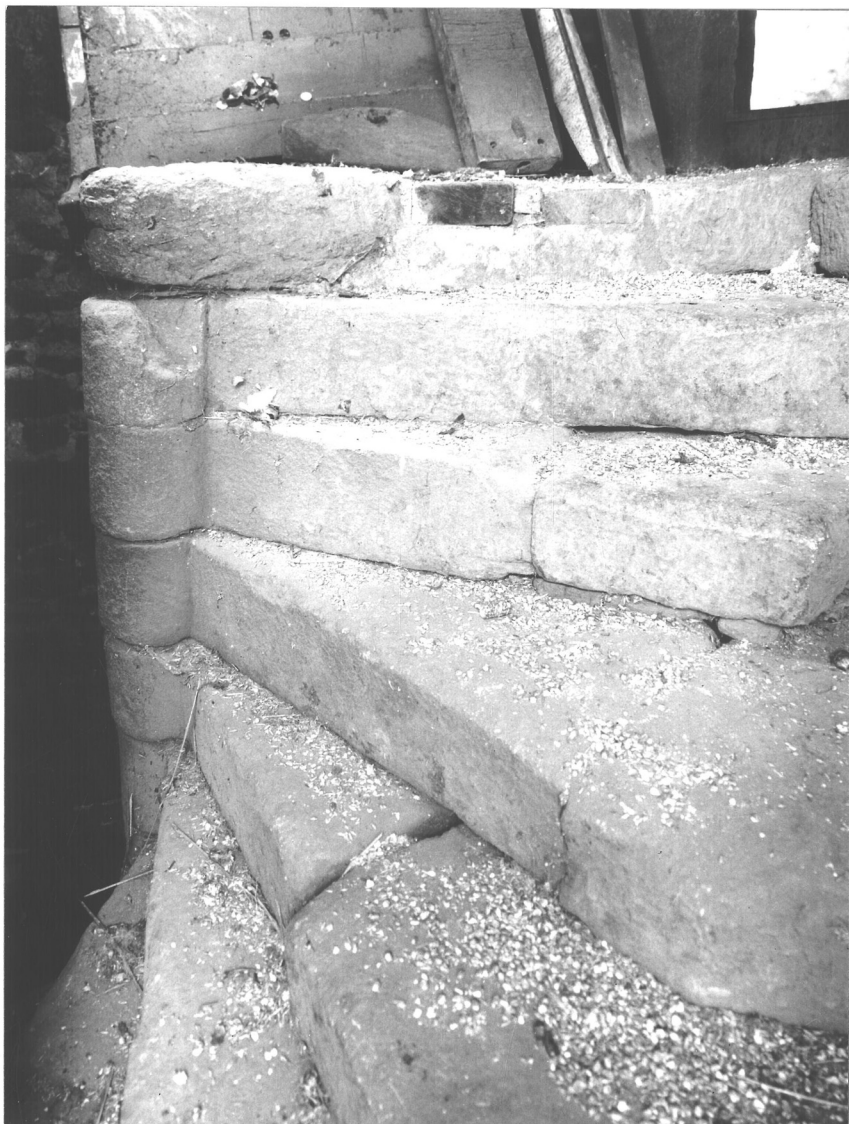
7I.56.409 V

- Intérieur transformé et modernisé.
  - La tourelle de la façade postérieure abrite un escalier à vis, à marches monolithes de granit, qui distribue le premier étage par deux portes rectangulaires jumelles ouvertes sur le palier.
-

Escalier à vis dans la tourelle

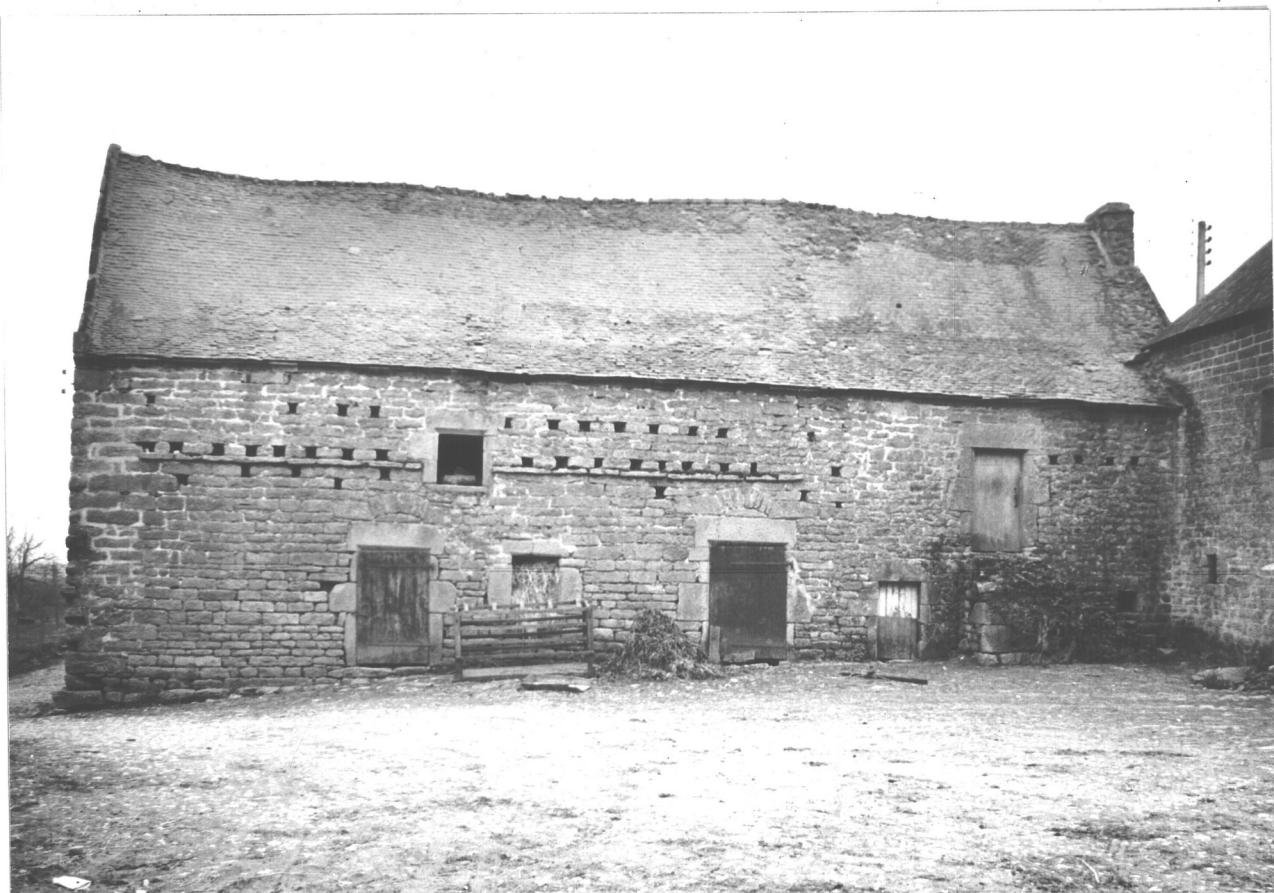
Cliché DAGORN  
67.56.299 Z.

Orienté Sud-Est Nord-Ouest - Façade au Nord-Est.  
Rampants des pignons appareillés en lits horizontaux.  
Corniche par incurvation sur la façade principale.  
Double rangée superposée de trous de boulins.  
(Bandeau sous la rangée inférieure)  
Rez-de-chaussée : deux portes rectangulaires à encadrement chanfreiné  
et arc de décharge à claveaux. Une petite fenêtre carrée au rez-de-  
chaussée entre les deux portes. Entre porte et escalier, une porte  
basse et étroite.  
A l'étage, vers la gauche, une fenêtre rectangulaire à linteau mono-  
lithe et encadrement chanfreiné.  
Un escalier d'bit extérieur ouvert à gauche permet d'accéder à l'é-  
tage de la partie droite par une porte rectangulaire à encadrement  
chanfreiné. Cette partie droite porte des traces des restaurations  
dans l'appareil.  
Souche de cheminée au pignon Nord-Ouest.

Appareil moyen régulier de granit.

Le pigeonnier.
