LANVENEGEN
commune

CHATEAU MANOIR
dénomination et titre de l'œuvre

CHATEAU DE St QUILJEAU

HISTORIQUE

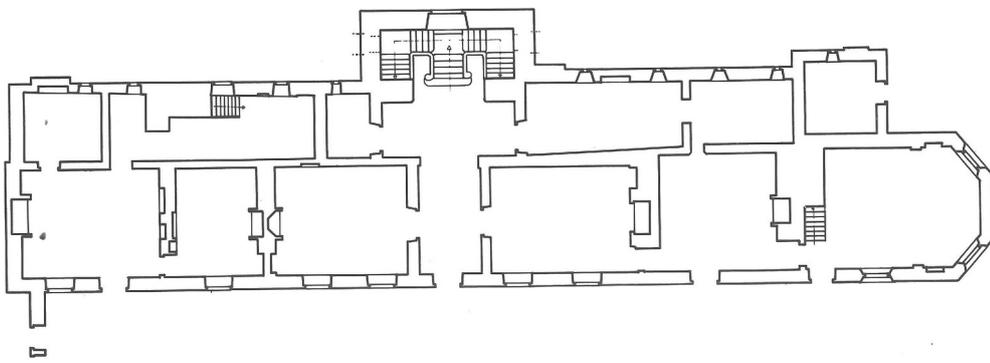
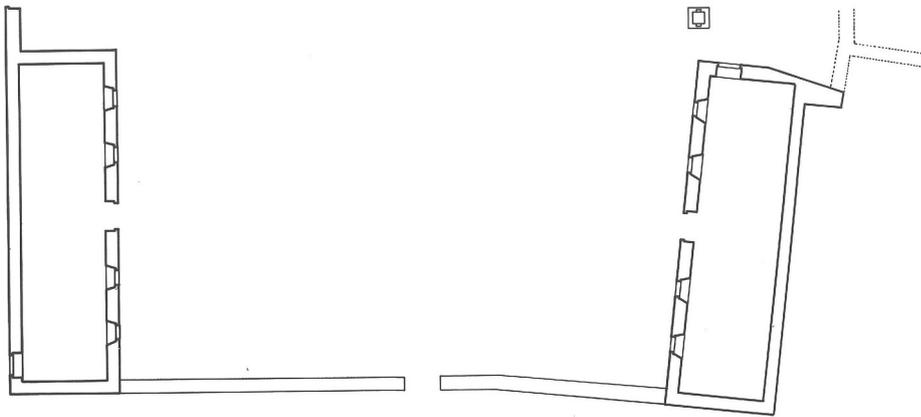
PLAN Corps de logis de plan rectangulaire - (Dimensions H.O : longueur : 54 m., largeur : 11,70 m) auquel est intégré une chapelle à l'Est et qui comporte sur la façade postérieure un pavillon d'escalier axial en demi hors oeuvre et deux pavillons d'angle dans oeuvre.

Corps double en profondeur : un mur de refend longitudinal continu divise inégalement l'espace intérieur (Partie antérieure : 7,30 m. de large - Partie postérieure : 4,40 m. de large)

Dans la partie antérieure, des murs de refend transversaux déterminent trois pièces de part et d'autre d'un vestibule axial. Le mur de refend Est, beaucoup plus large que les autres isole les pièces d'habitation d'une chapelle intégrée au corps de logis dont le chevet à trois pans est en saillie sur la façade Est.

Dans la partie postérieure, un pavillon axial de plan rectangulaire, en demi hors oeuvre abrite dans sa partie hors oeuvre, un escalier en E à double volées symétriques en retour d'équerre ;

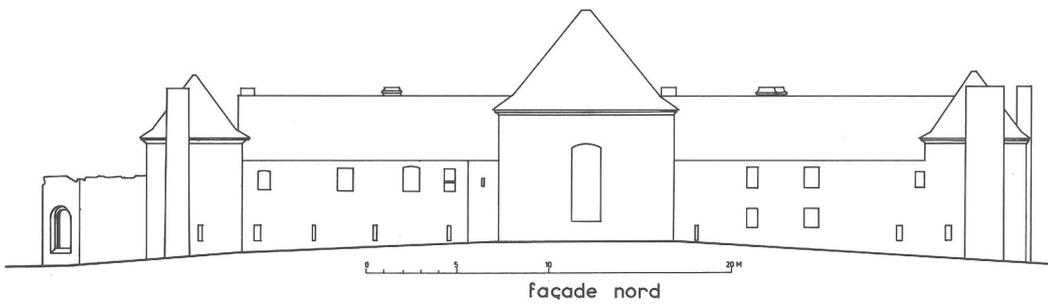
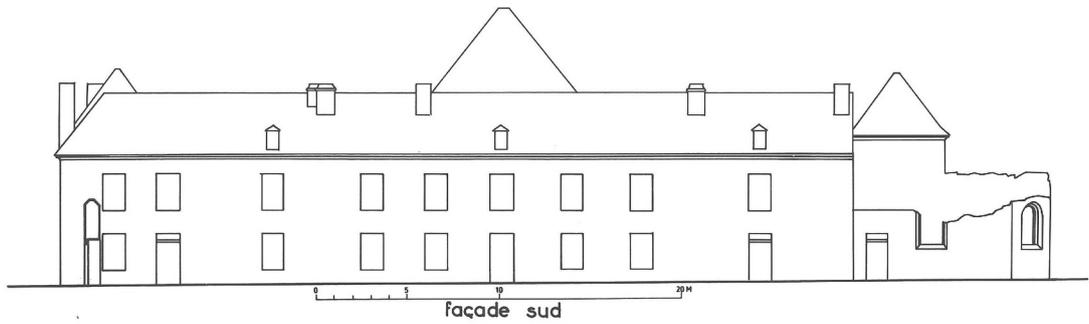
1. Façade Sud. Longue façade de belles proportions à deux niveaux (R + 1) aux ouvertures disposées symétriquement. Les souches de cheminées et les lucarnes soulignent le rythme. Toutes les ouvertures sont rectangulaires à feuillures externes et linteau monolithe, sauf pour les fenêtres du premier étage dans la partie centrale (linteaux en plate bande). Les portes ont une imposte délimitée par une traverse monolithe.
Partie centrale bien délimitée par l'ouverture de cinq travées, dont une travée médiane avec porte et lucarne pratiquée au-dessus de l'égout de la toiture. De part et d'autre, après un espace de mur plein, deux travées symétriques dont l'une comporte la même lucarne que la travée centrale.
Les dernières travées Ouest et Est sont ouvertes d'une porte au rez-de-chaussée.
A l'extrémité Ouest, fenêtre au rez-de-chaussée.
A l'extrémité Est, une ouverture identique éclaire la chapelle.
A l'Est, l'avant dernière fenêtre a été ouverte en porte et les ouvertures ont été mutilées par la ruine de la chapelle.

3. Facade Nord. Plus complexe mais aussi régulière. Elle comporte un pavillon central en forte saillie (pavillon d'escalier) et deux pavillons d'angle plus petits, encadrant le corps de logis. La pente du versant de la toiture est beaucoup plus longue de ce côté qu'au Sud.

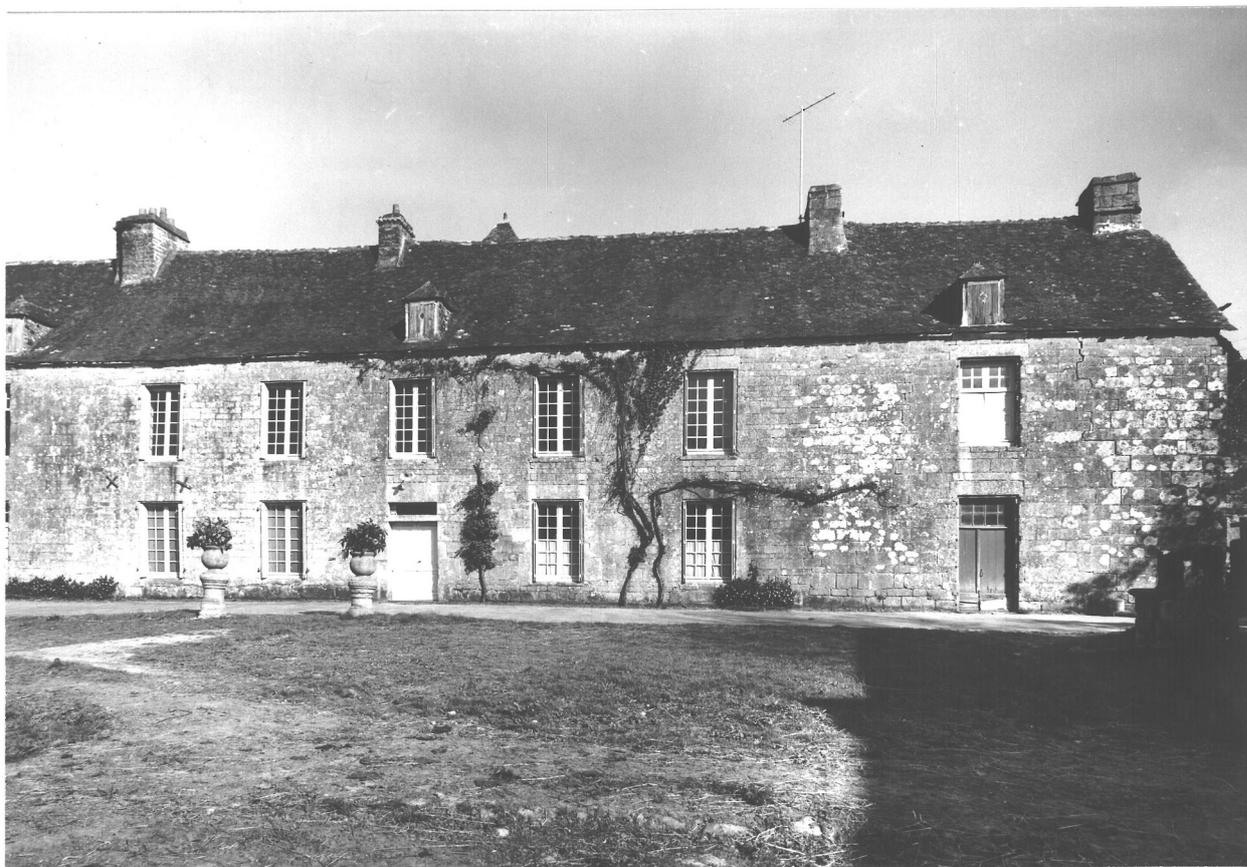
67.56.129 v.

Vue d'ensemble de la façade Sud.

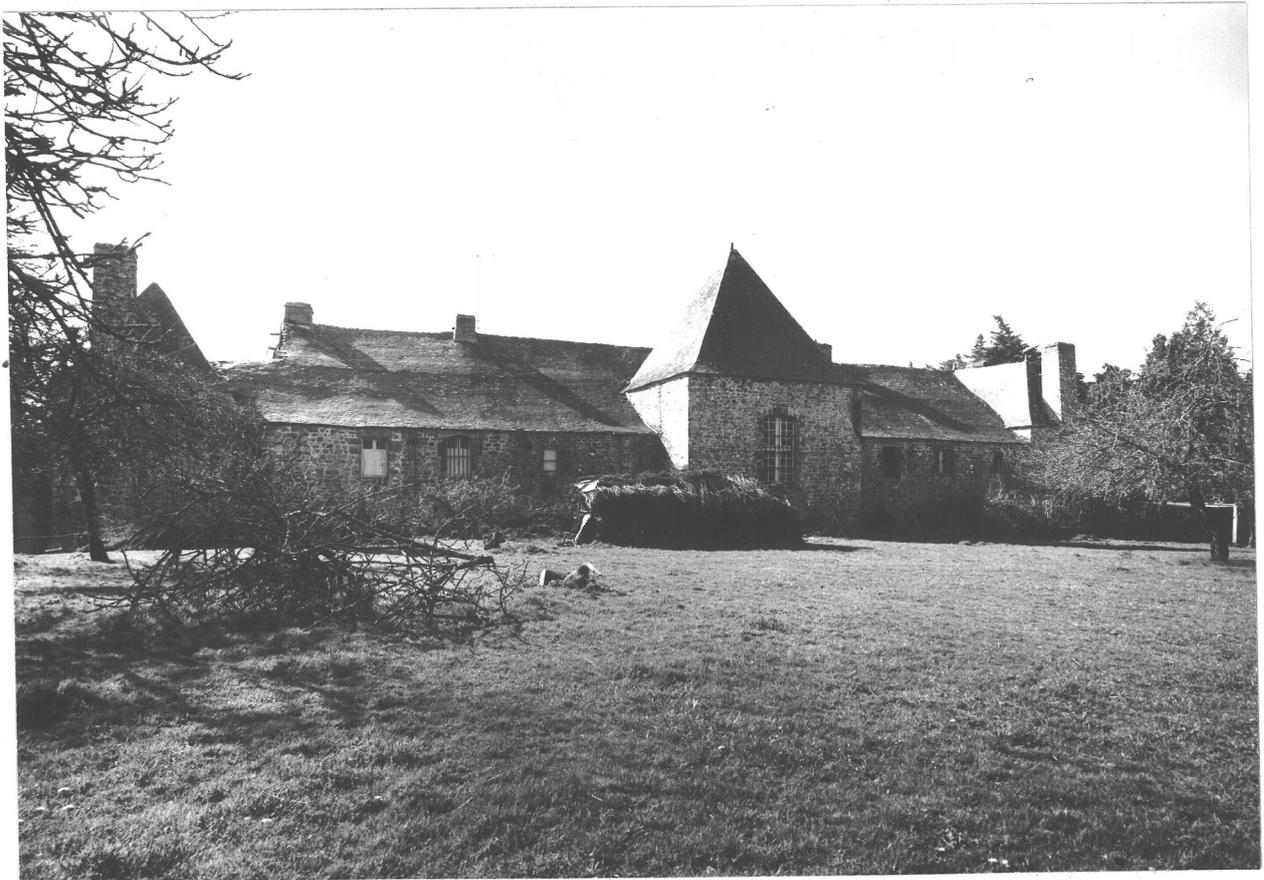
Cliché DAGORN
67.56.137 V.

Toit en pavillon sur l'avant-corps central et à deux versants et croupes sur les pavillons d'angle. Ces croupes sont interrompues par de hautes souches de cheminée montant de fond, en saillie sur les façades.

Pavillon central : haute ouverture axiale sur deux niveaux en arc surbaissé appareillé, garnie de barreaux de fer ;

Façade postérieure : vue générale.

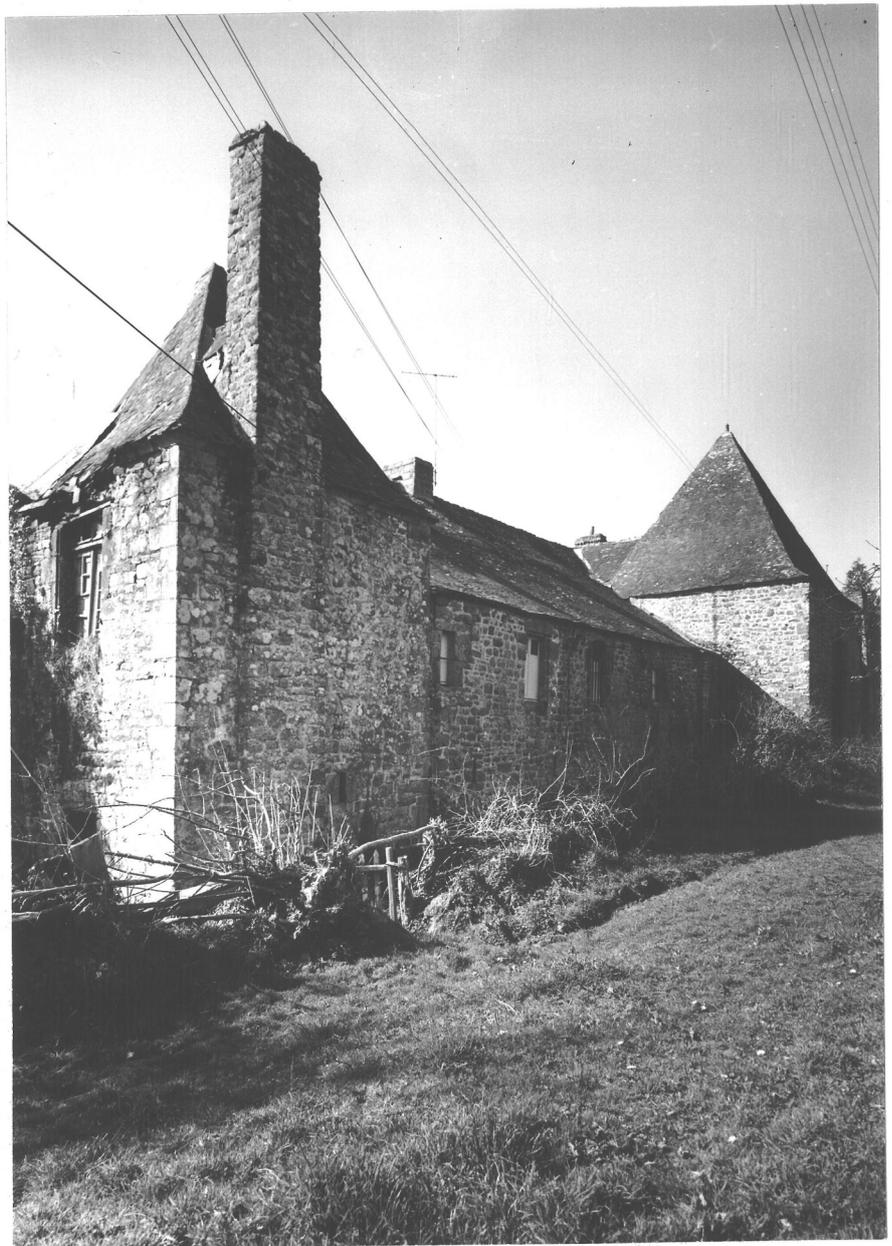
Cliché DAGORN
67.56.139 V.

Mur Est du pavillon Nord-Est ouvert au rez-de-chaussée d'une porte à linteau de bois et à l'étage, d'une fenêtre rectangulaire à feuillure.

Pavillon Est : petite ouverture rectangulaire étroite au rez-de-chaussée à droite de la souche de cheminée.

Façade postérieure du pavillon Nord-
Est.

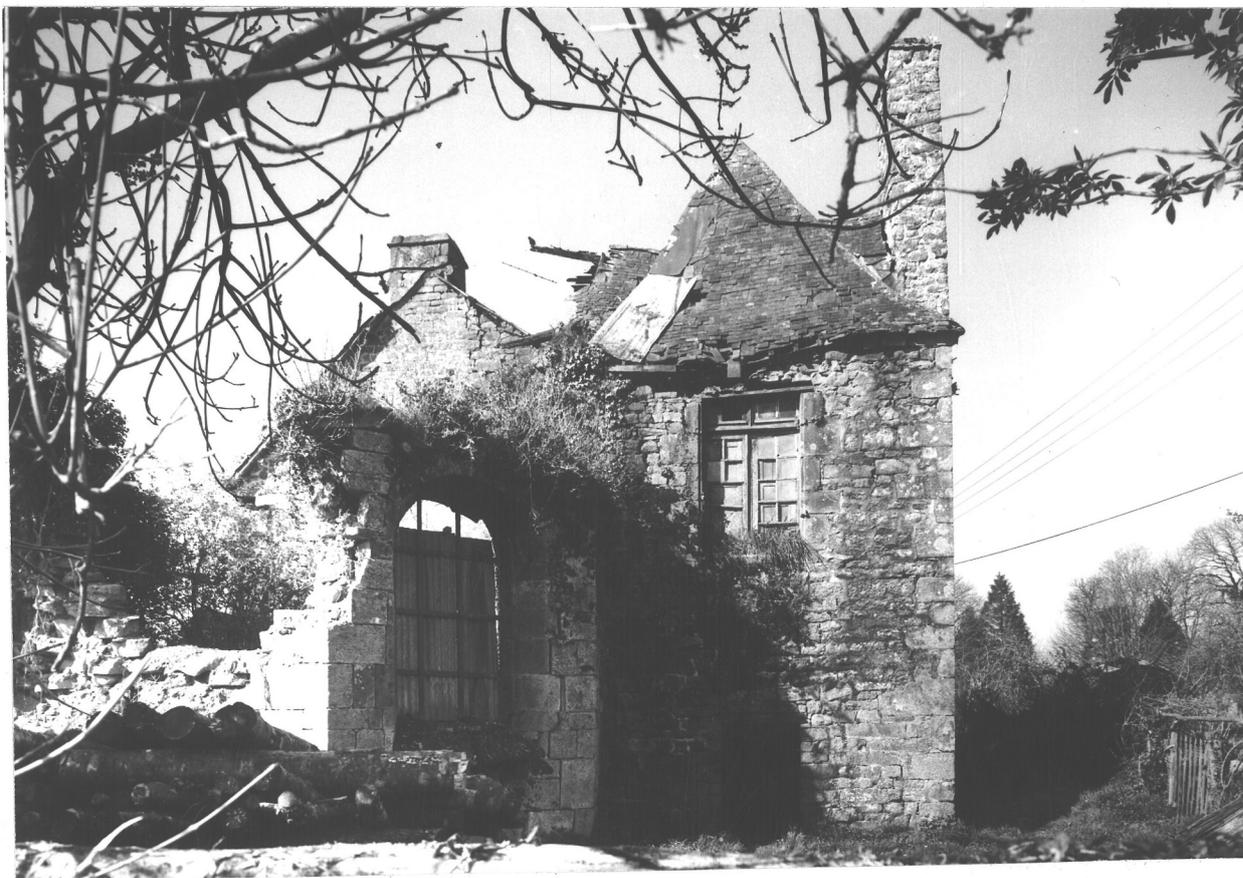
Cliché DAGORN
67.56.135 V.

2. Chapelle. Petit édifice rectangulaire à chevet à trois pans ouverts de fenêtres en plein cintre à ébrasement oblique simple et feuillure externe.

Chevet de la chapelle et pavillon
postérieur Nord-Est prise de l'angle
Nord-Est.

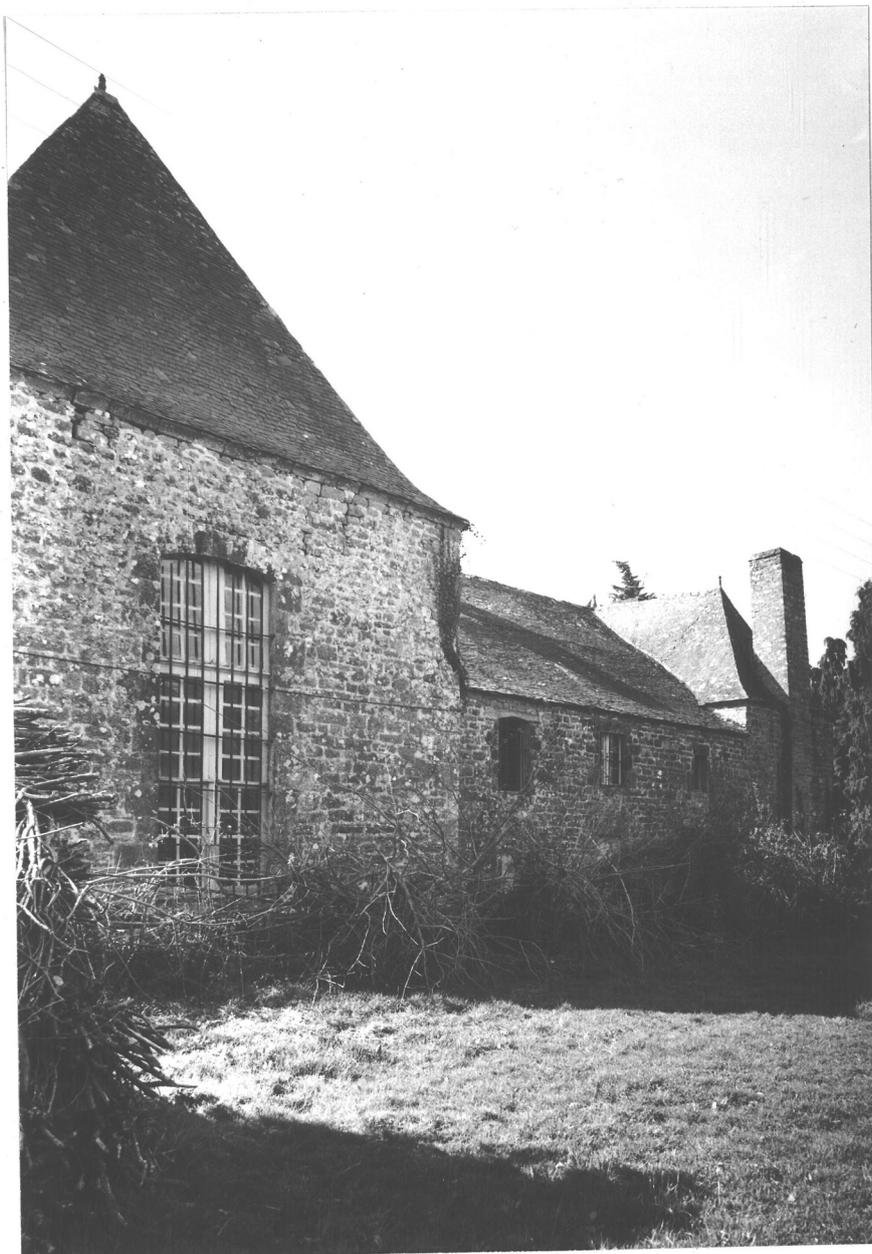
Cliché DAGORN
67.56.138 V.

Pavillon Ouest : comporte une ouverture symétrique plus grande à linteau en accolade.

Façade postérieure du pavillon Nord-Ouest, prise de l'angle du pavillon d'escalier.

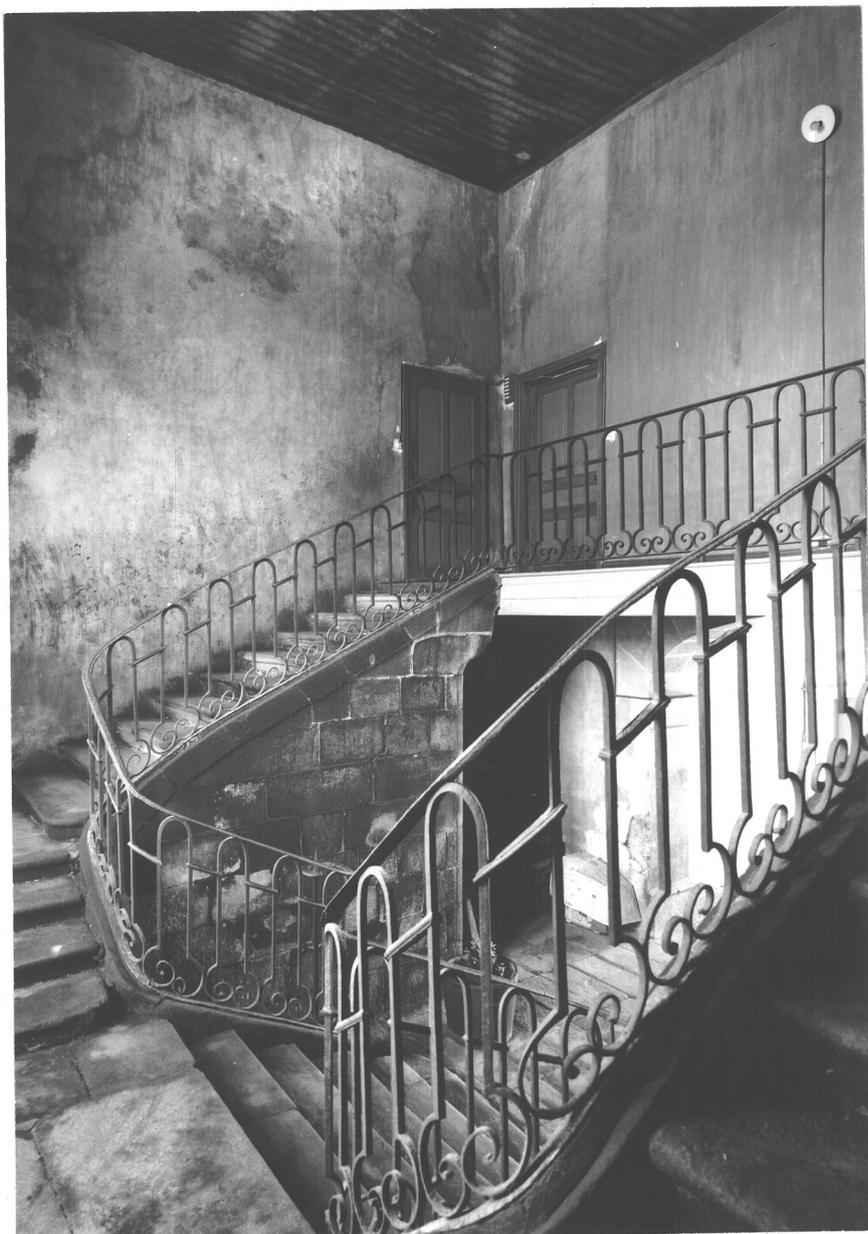
67.56.143. V.

2. PAVILLON D'ESCALIER. On y accède du vestibule par une arcade en arc surbaissé qui repose sur deux piliers engagés -
 - Loge d'escalier de plan carré, se développant sur la hauteur du rez-de-chaussée et du premier étage.
 - Escalier en E , à jour central, comportant trois volées :
 - * première volée axiale de six marches conduisant à un repos .
 - * Deux double volées symétriques tournant en équerre sur des repos aux angles Nord-Est et Nord-Ouest - La première de ces deux volées comporte quatre marches, la seconde dix.

Limon à la française sur mur d'échiffre plein et continu dont les angles saillants sont chanfreinés et amortis en doucine.

- Palier suspendu au-dessus du jour central contre le mur Sud. La dernière double volée y donne accès à l'Est et à l'Ouest.
 - Les marches sont monolithes, à astragale.

Marches de départ en volute.

- Le limon porte une rampe de fer forgé qui ferme également le palier (à panneaux dessinant des volutes à la base), caractéristique de la première moitié du XVIIIe s.
3. ESCALIER SECONDAIRE. Escalier d'angle avec une aile à gauche en retour d'équerre. La première volée comporte une vingtaine de degrés, le retour quatre degrés (marches monolithes de granit)
Rampe à balustres plats découpés (bois).
Main courante et limon chanfreinés.

Vue d'ensemble de l'escalier,
prise d'un palier latéral.

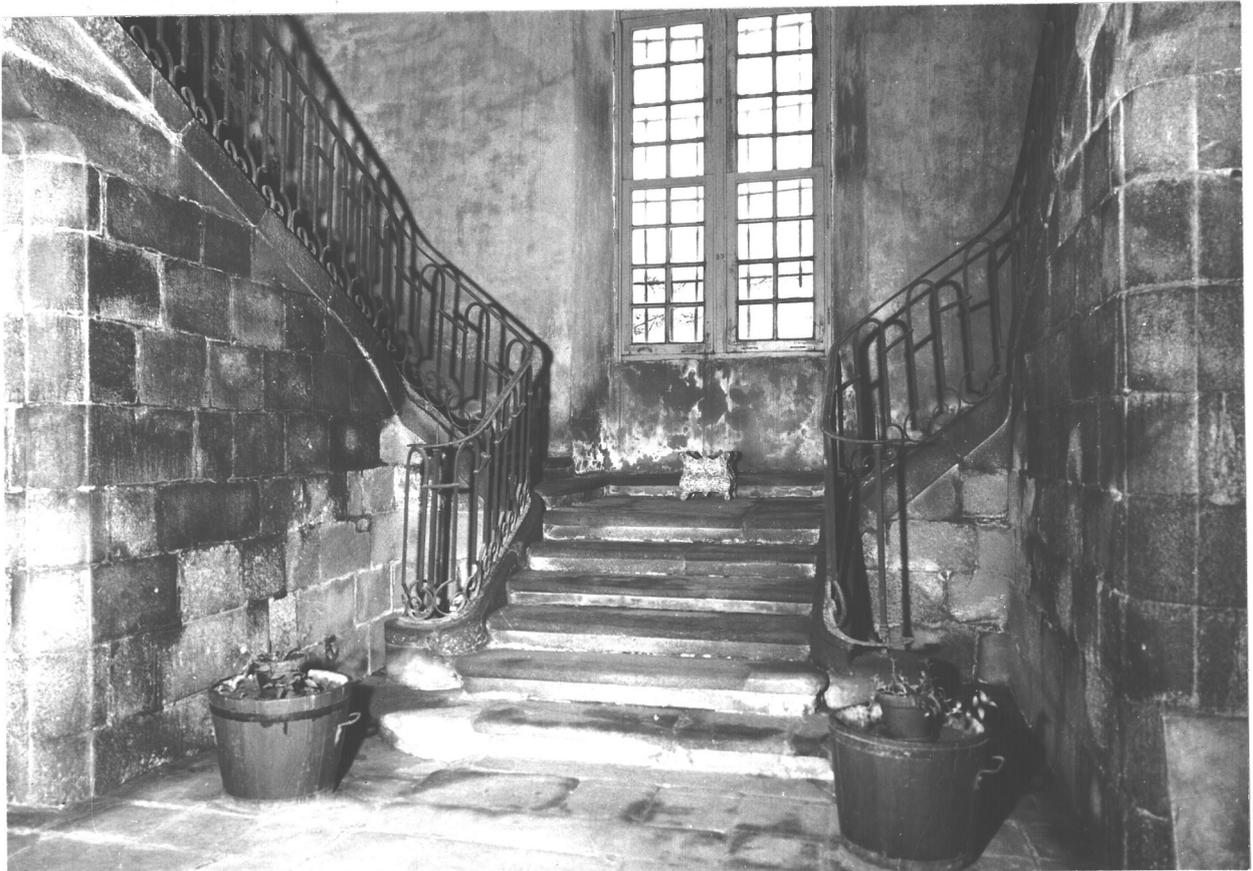
67.56.142. V.

Vue de l'escalier prise du vestibule.

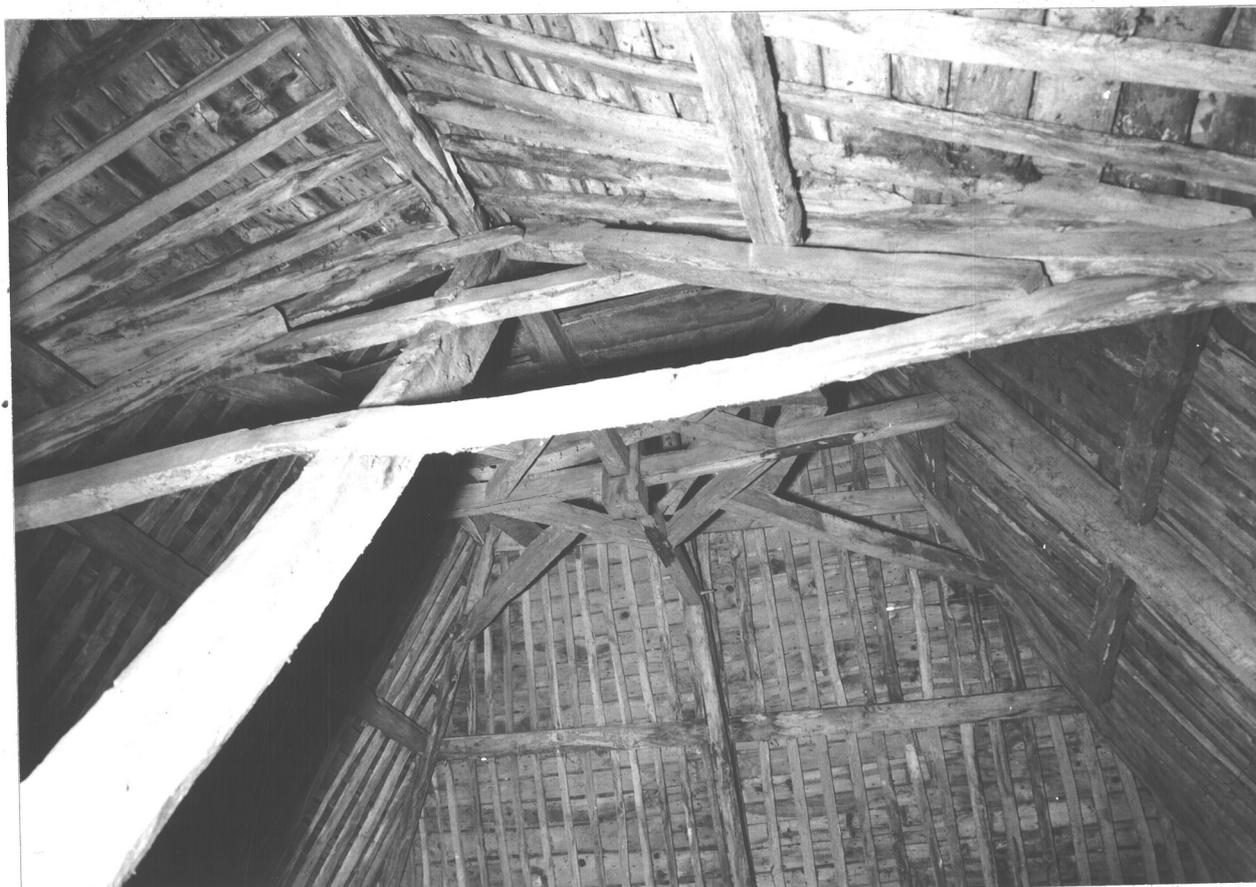
Cliché DAGORN
67.56.141 V.

Charpentes anciennes à fermes, entrants retroussés - poinçon contreventé par liens droits embrévés dans la panne faitière - longues chevilles de bois.

Charpente du pavillon d'escalier.

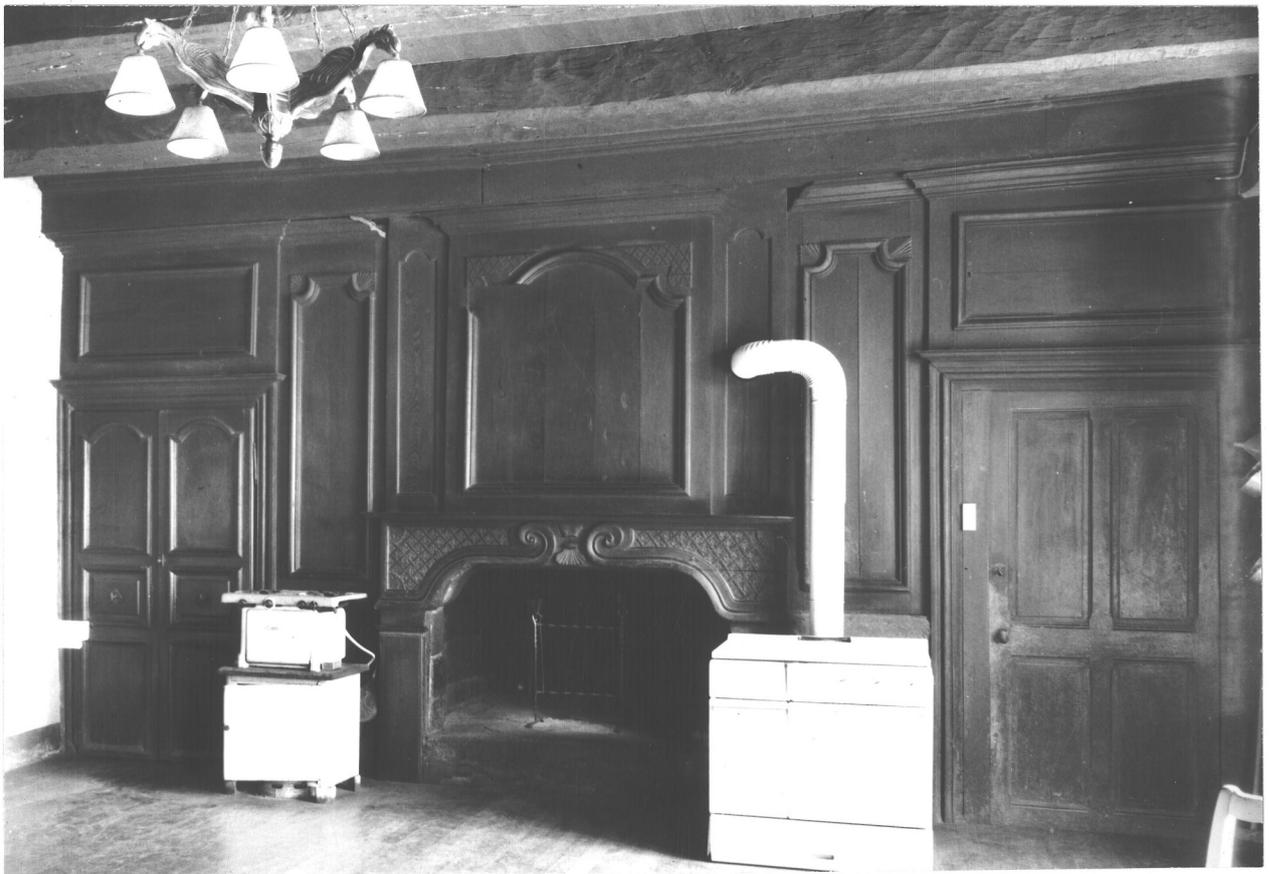
67.56.145. V.

4. REZ-DE-CHAUSSEE : Cuisine. Contre le mur de refend Est, restes de boiseries anciennes : placard et porte encadrant la cheminée centrale. Panneaux à grands cadres, corniche moulurée.

Cheminée : manteau sculpté de deux volutes encadrant une coquille au centre ; de chaque côté, décor de fleurs sur fond quadrillé, qui se répète dans les écoinçons du trumeau.

Aux angles supérieurs des panneaux encadrant la cheminée, motifs palmés, striés.

Vue d'ensemble des boiseries du
mur Est de la cuisine.

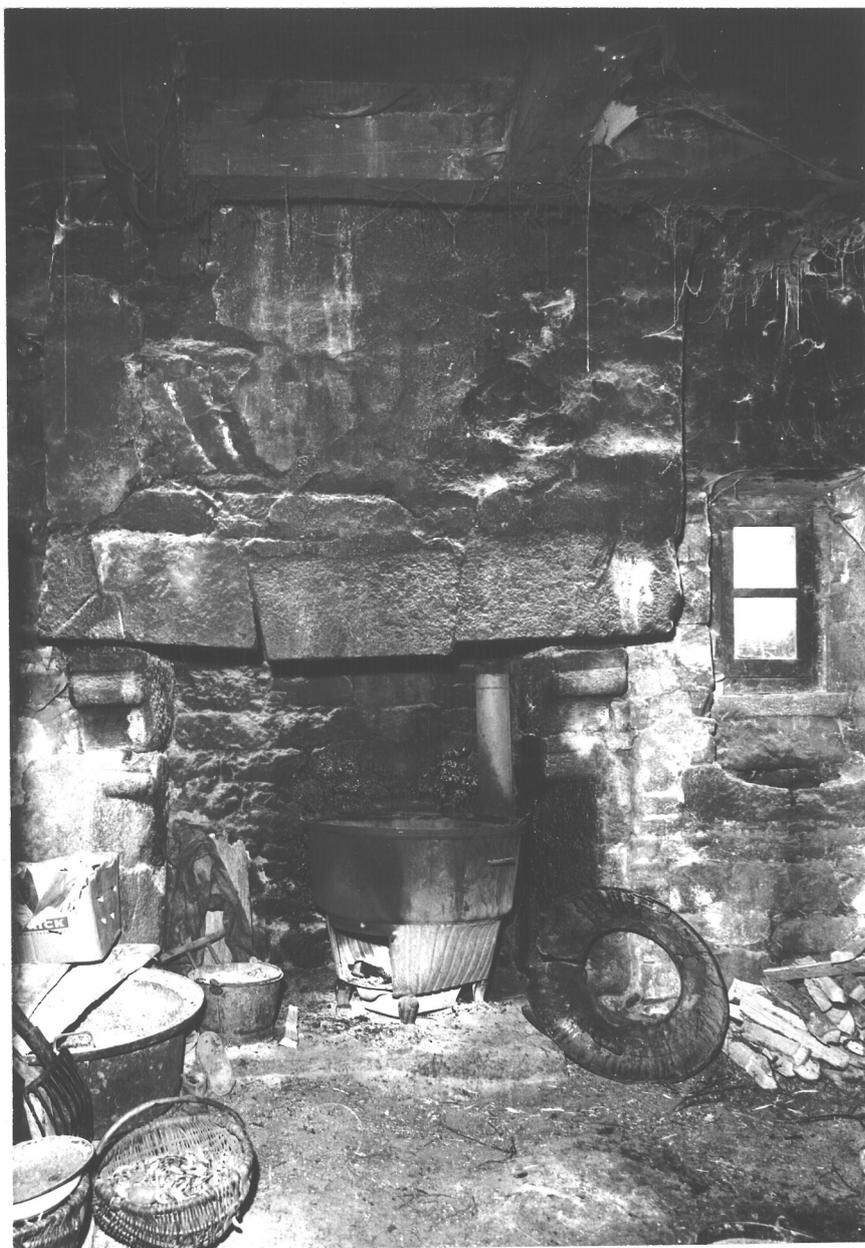
67.56.144. V.

5. PAVILLON NORD-OUEST : Au rez-de-chaussée, contre le mur Nord, cheminée monumentale de pierre ; linteau droit, à claveau central déchaussé formant clé ; consoles moulurées ; piédroits amortis par des consoles moulurées.

A droite de la cheminée, fenêtre percée dans un ancien placard appareillé en granit comportant un évier avec écoulement extérieur.

Cave du pavillon Nord-Ouest,
vue de la cheminée et de la
fenêtre à droite (avec le systè-
me d'écoulement).

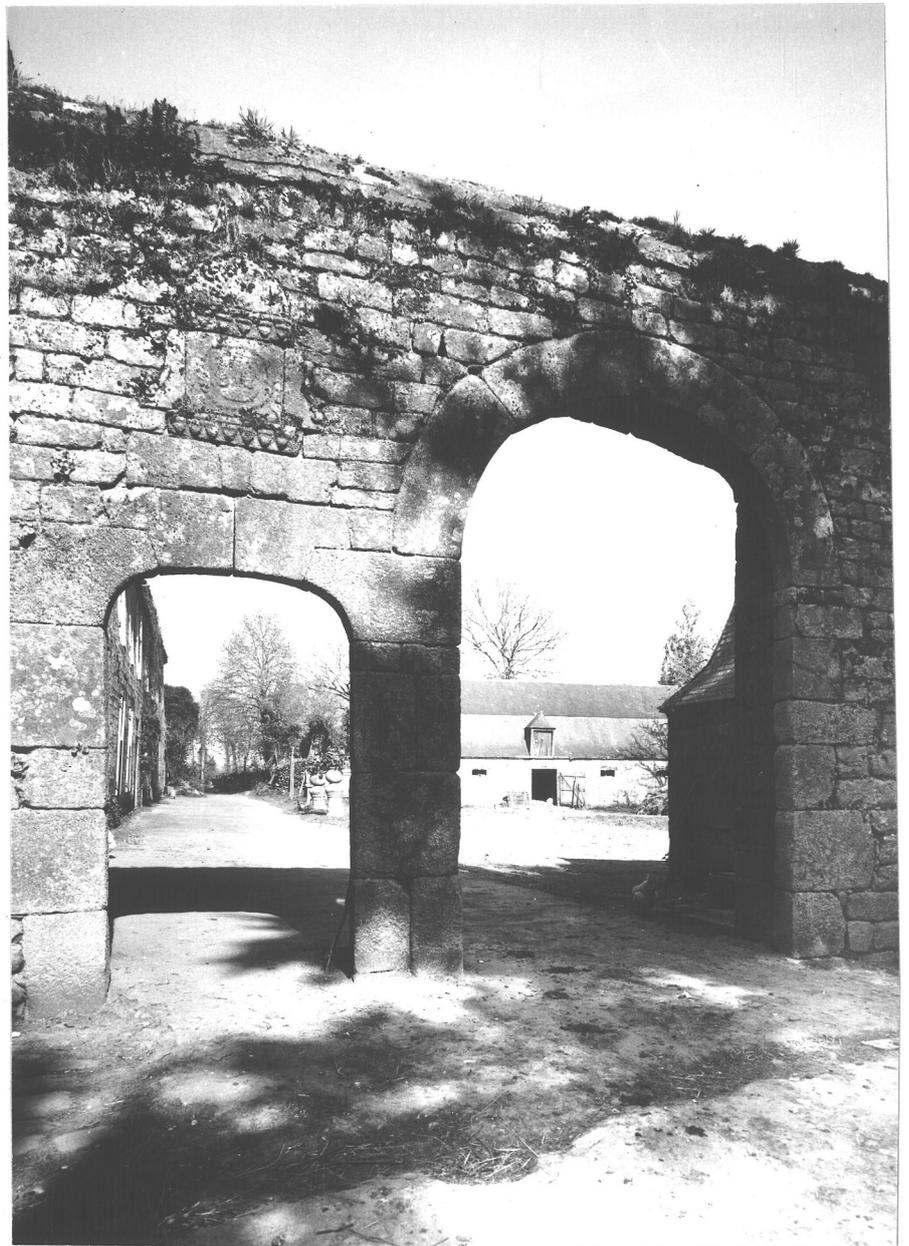
Cliché DAGORN
67.56.132 V.

4. Façade Ouest. Au premier, trois grandes ouvertures rectangulaires identiques à celles de la façade Sud. Les deux ouvertures Sud sont murées. Le pavillon Nord-Ouest marque un léger retrait au Nord. Au Sud, portail, en retrait plus important : porte charretière en plein cintre au Sud. - porte en anse de panier plus petite au Nord surmontée d'un écu (Botderu ?).

Vue d'ensemble du portail d'entrée.

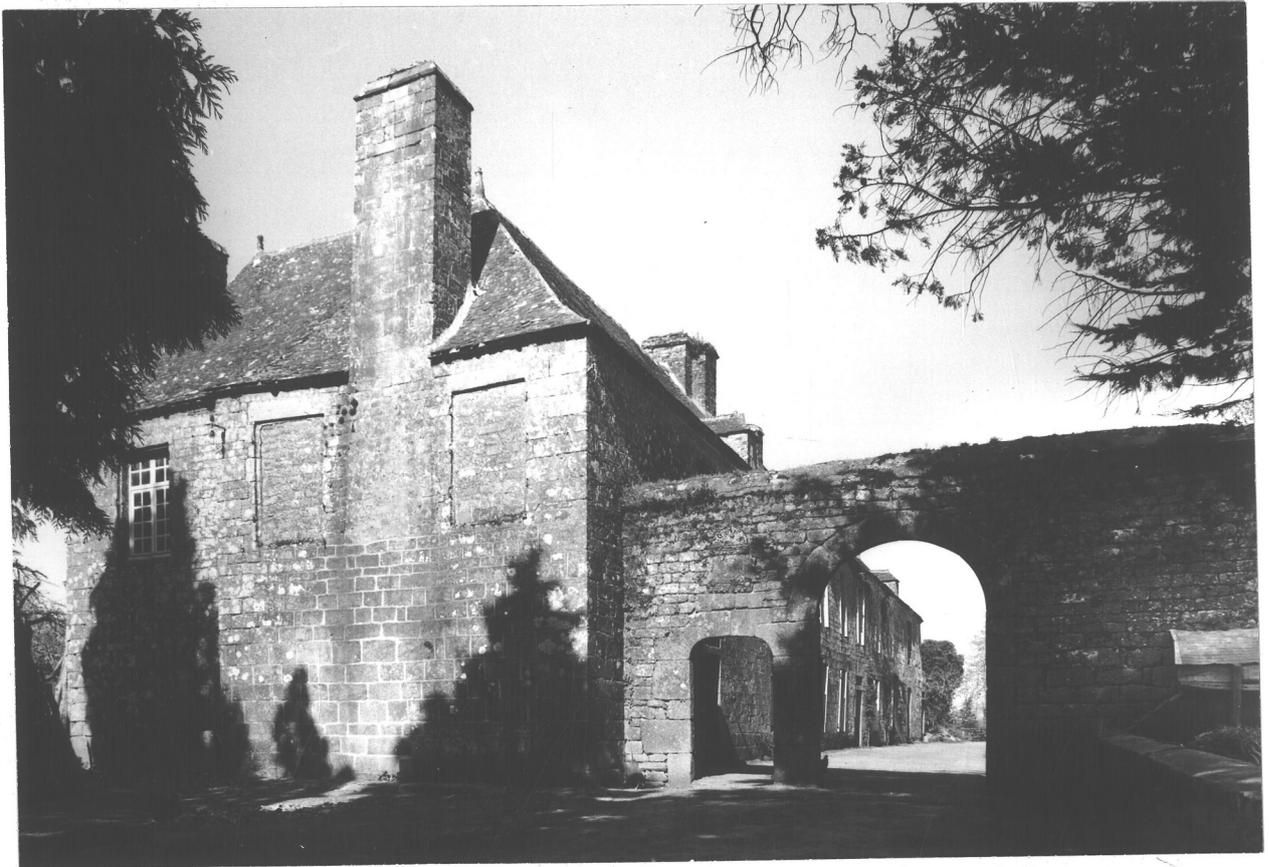
Cliché DAGORN
67.56.134 V.

Extrémité Ouest du corps de logis.

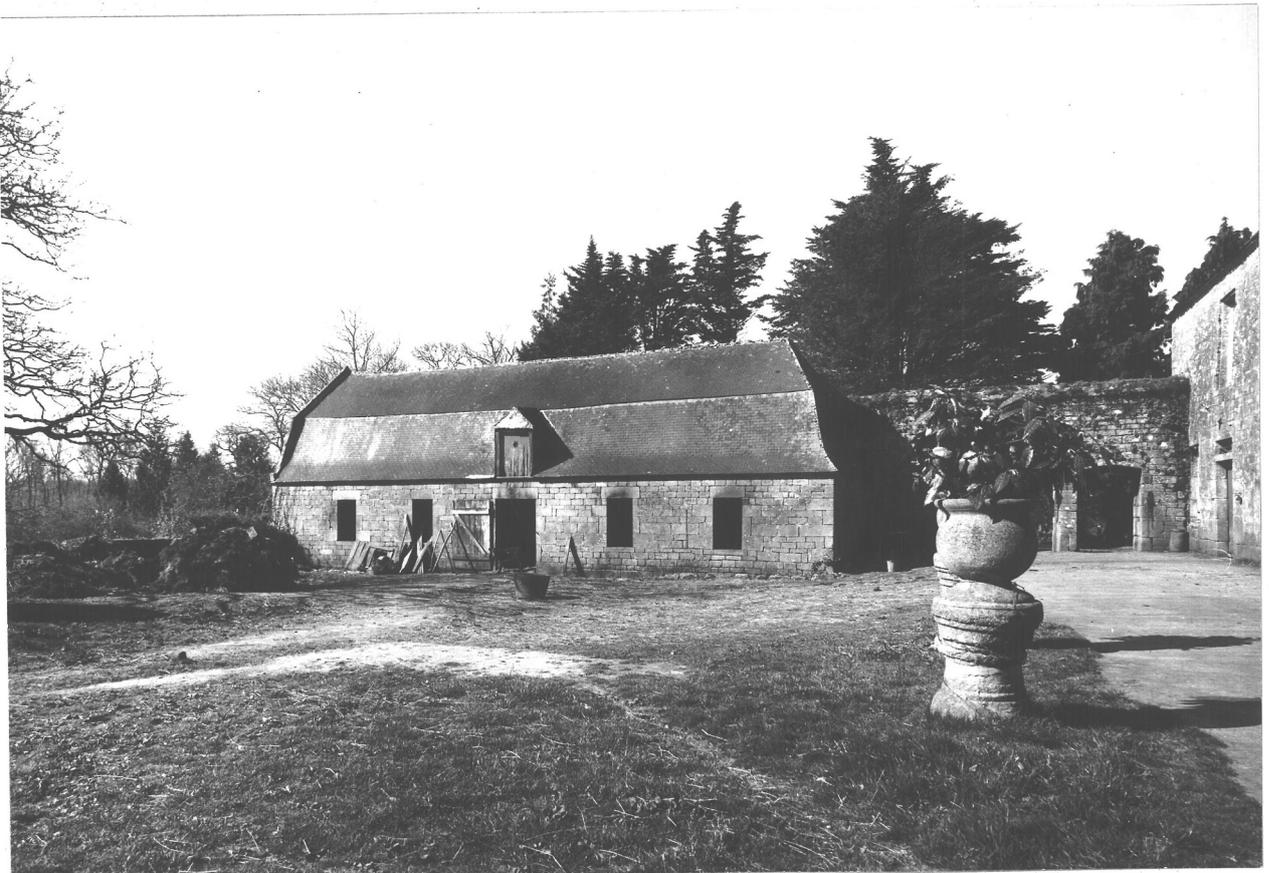
Cliché DAGORN
67.56.131 V.

- a) COMMUNS SU COUR. Bâtiments rectangulaires à un niveau, couverts d'un toit à la Mansart avec haute lucarne à foin axiale à chambranle de bois, et petite toiture à deux versants.
Rythme d'ouvertures régulier comportant une porte centrale flanquée de part et d'autre de deux fenêtres. Linteaux monolithes - piédroits harpés. Seul le bâtiment Ouest a gardé ses ouvertures intactes.
Chainages d'angles.
Charpente : Charpente à fermes. Arbalétriers brisés. Entrants séparant les deux éléments des arbalétriers soutenus par liens courbes.
Poinçon contreventé par des liens droits dans les deux sens : liens embrevés dans la panne faitière.
liens embrevés dans les arbalétriers.

Vue du pavillon des communs Ouest, prise
de la porte du manoir.

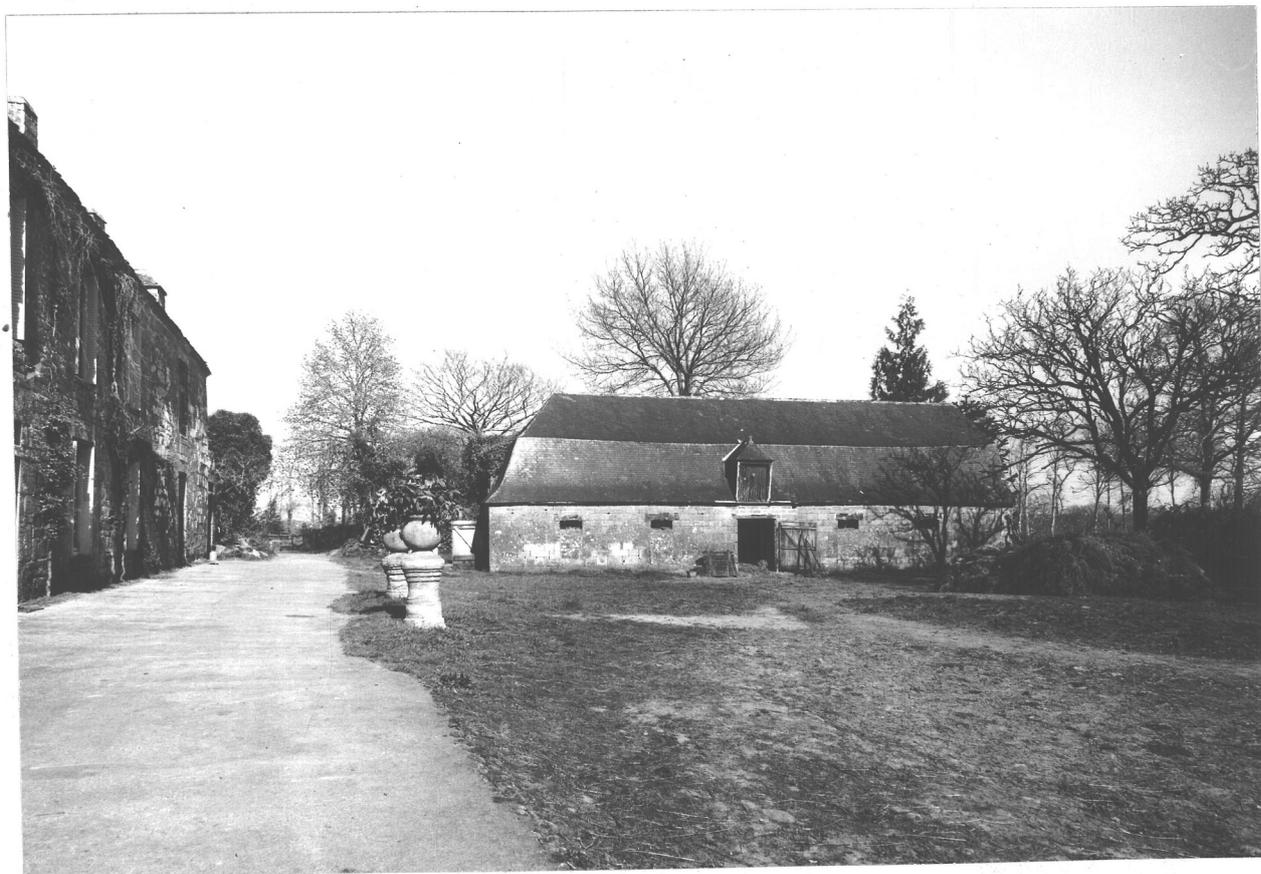
Cliché DAGORN
67.56.146 V.

Commun à l'est du manoir.

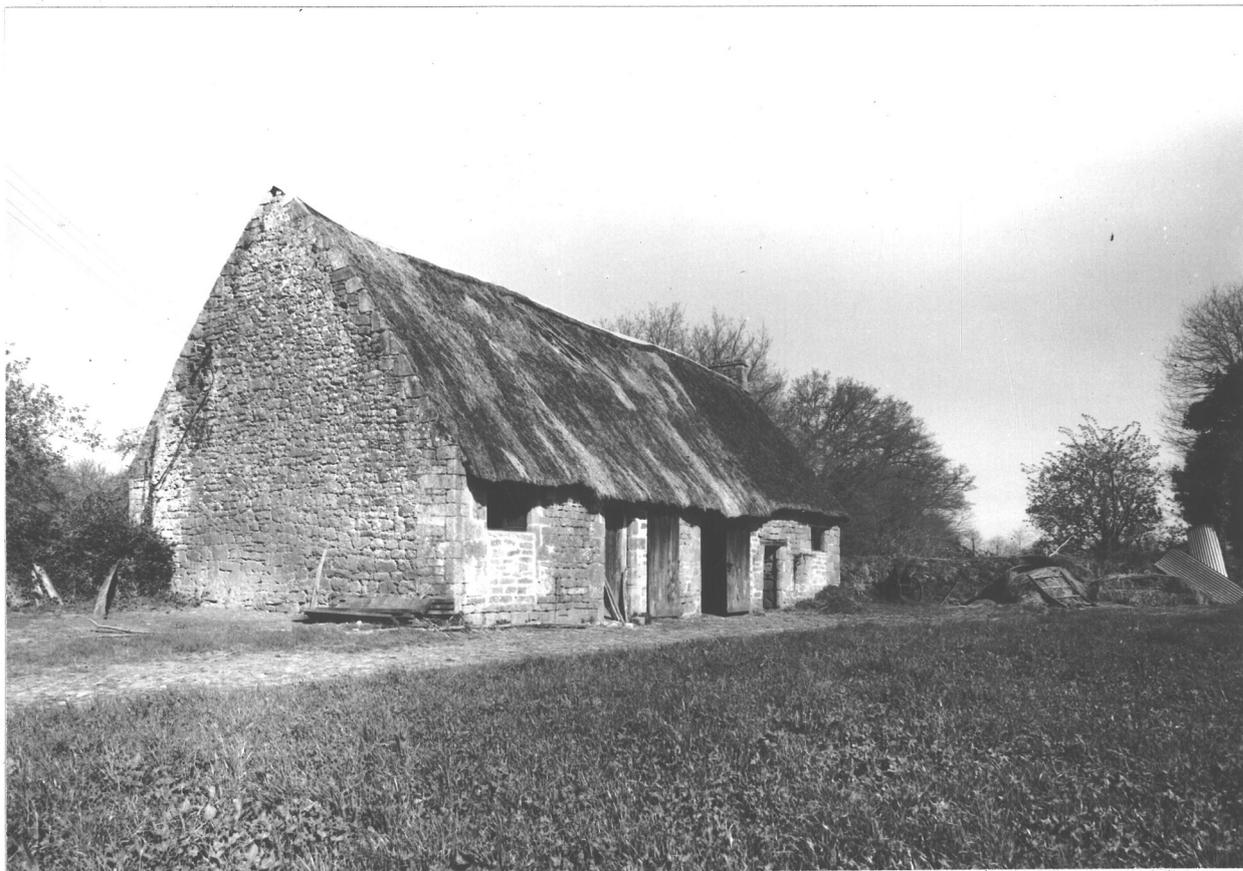
Cliché DAGORN
67.56.140 V.

- c) CHAUMIERE AU NORD-EST DU MANOIR.
Chaumière de plan rectangulaire à un niveau .-
Souche de cheminée sur le pignon Nord.
Vastes pignons triangulaires aveugles.
Ouvertures transformées à l'Est.
Série régulière d'ouvertures rectangulaires étroites à l'Ouest.
Moyen appareil de granit.-
Intérieur : cheminée à linteau monolithe (disparu) sur consoles arrondies.-

CHAUMIERE au Nord-est du CHATEAU
de SAINT-QUIJEAU
