LANVENEGEN
commune

CHAPELLE SAINT GEORGES
dénomination et titre de l'œuvre

Dossier établi le : 22 août 1965 par G. LEFORT & D. MOIREZ
revu le : 17 avril 1969 par C. & P. BOISSE & J. CADIOU

CHAPELLE SAINT GEORGES

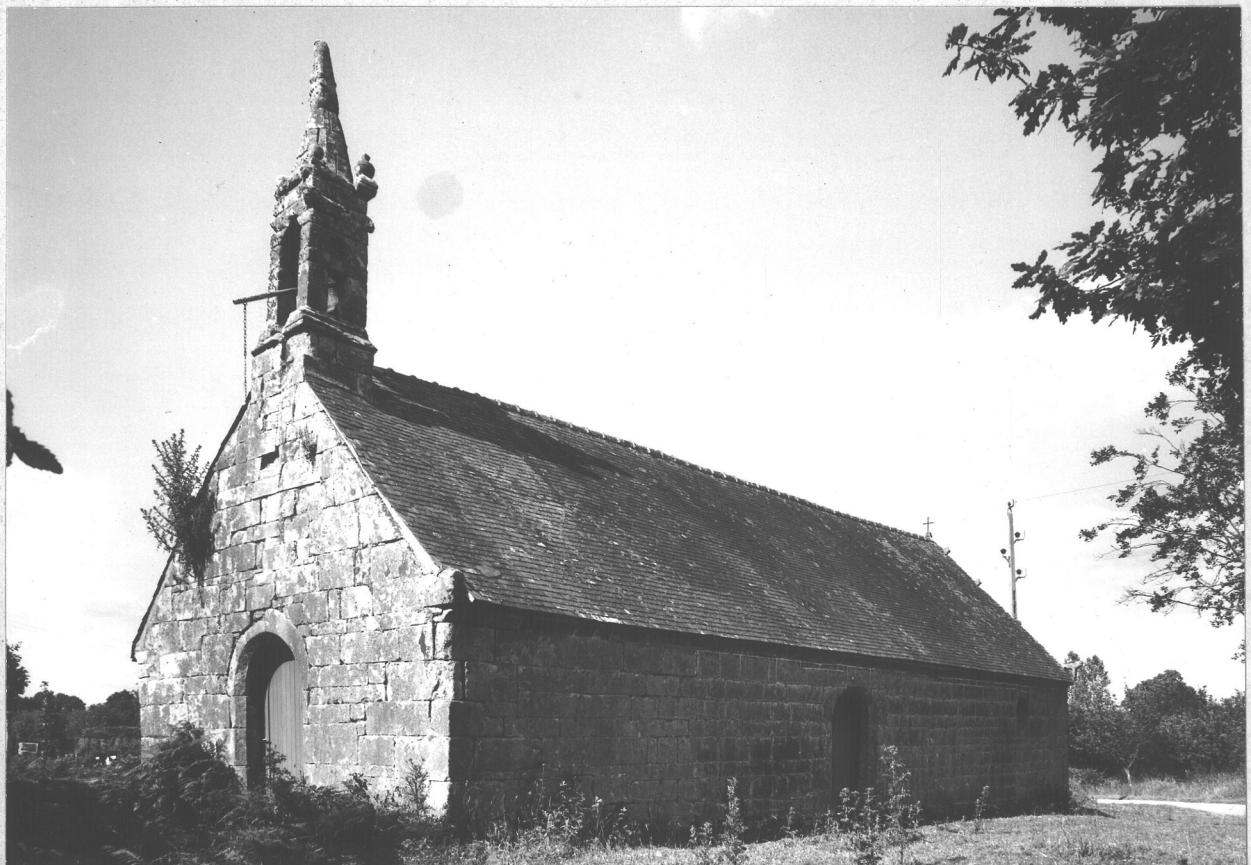
Cliché DAGORN
66.56.458.V

- Petit édifice de plan rectangulaire (longueur : 16,50 m.
(largeur : 5,92 m.
Toit à deux versants couvert d'ardoises.
Clocheton surmontant le pignon Ouest. Grand appareil régulier de granit.

- Pignon triangulaire - rampants appareillés en lits horizontaux avec corbeau à la base.
- Au centre, porte en plein cintre à encadrement chanfreiné. Griffes à la base des piedroits.
- Clocheton de plan carré ouvert sur les quatre faces, de baies rectangulaires à traverses au N. et au S. et surmonté d'une petite flèche hexagonale cantonnée de 4 boules.

- Corniche par incurvation sous le toit
- Plinthe moulurée.
- Ouvertures:
 - * au centre, porte en anse de panier à encadrement chanfreiné. Griffes à la base des piedroits.
 - * à l'Est, oculus ébrasé.

Vue générale prise du Sud-Ouest

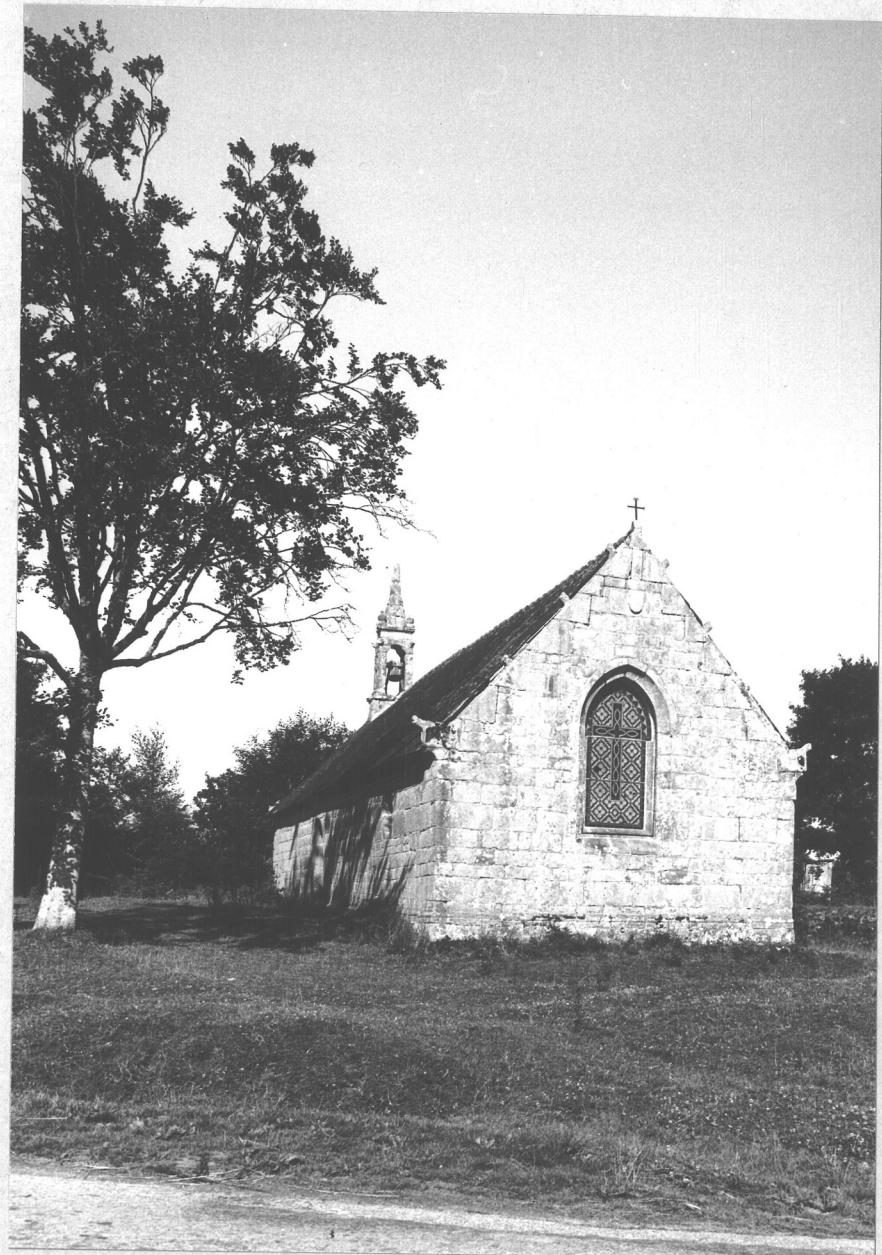
Cliché DAGORN
66.56.529.V

- Pignon triangulaire - Rampants appareillés en lits horizontaux ornés de choux.
A la base des rampants, figures animales en rondebosse.
- Plinthe moulurée.
- Au centre, grande fenêtre en arc brisé à ébrasement concave.
- Au-dessus, reste de blason martelé.
- A gauche de la fenêtre, prise dans la maçonnerie, petite tête sculptée (de femme ?).

Le chevet, pris du Sud-Est

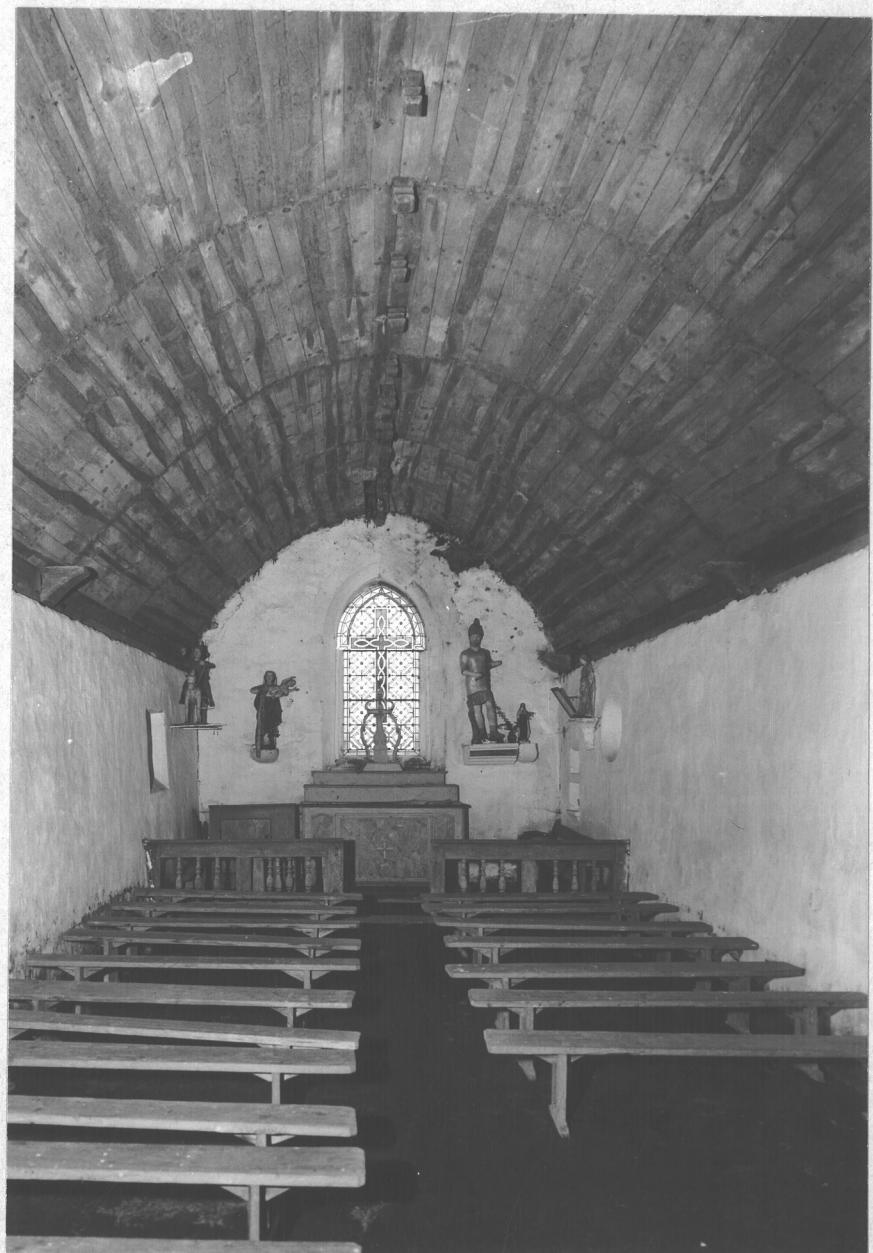
Cliché DAGORN
66.56.531.V

- Couverture de lambris en berceau reposant sur des sablières non sculptées à blochets apparents. Clefs épannelées.
- Sol en terre battue.
- Près de la porte **W.**, bénitier circulaire posé sur une petite colonne.
 - (diamètre : 0,25 m.
 - (
 - (hauteur : 0,68 m.
- Dans le chœur, sur le mur **Sud**, crédence rectangulaire à encadrement chanfreiné.

Vue générale vers le chœur.

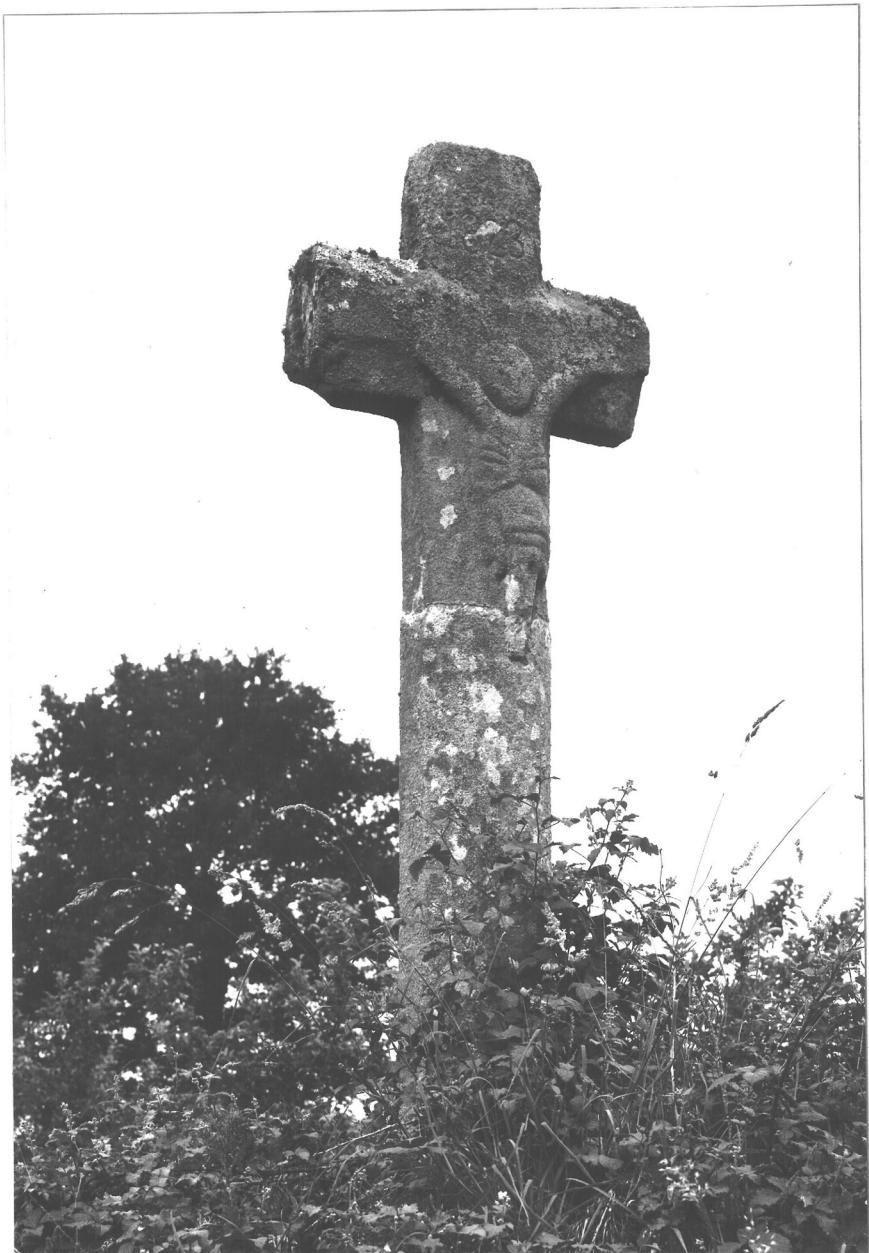
70.56.253 X

Croix située à 50 mètres au Nord-Est de la chapelle sur le talus qui borde la route - Elle est aspectée à l'Est.

- Socle enfoui sous la végétation.

- Fût de section octogonale composé de trois tronçons - Le tronçon supérieur comporte une courte traverse, également de section octogonale.

Au sommet du fût, sur la face Est, une date : 1823 - Face Ouest nue.

Face Est : vue générale

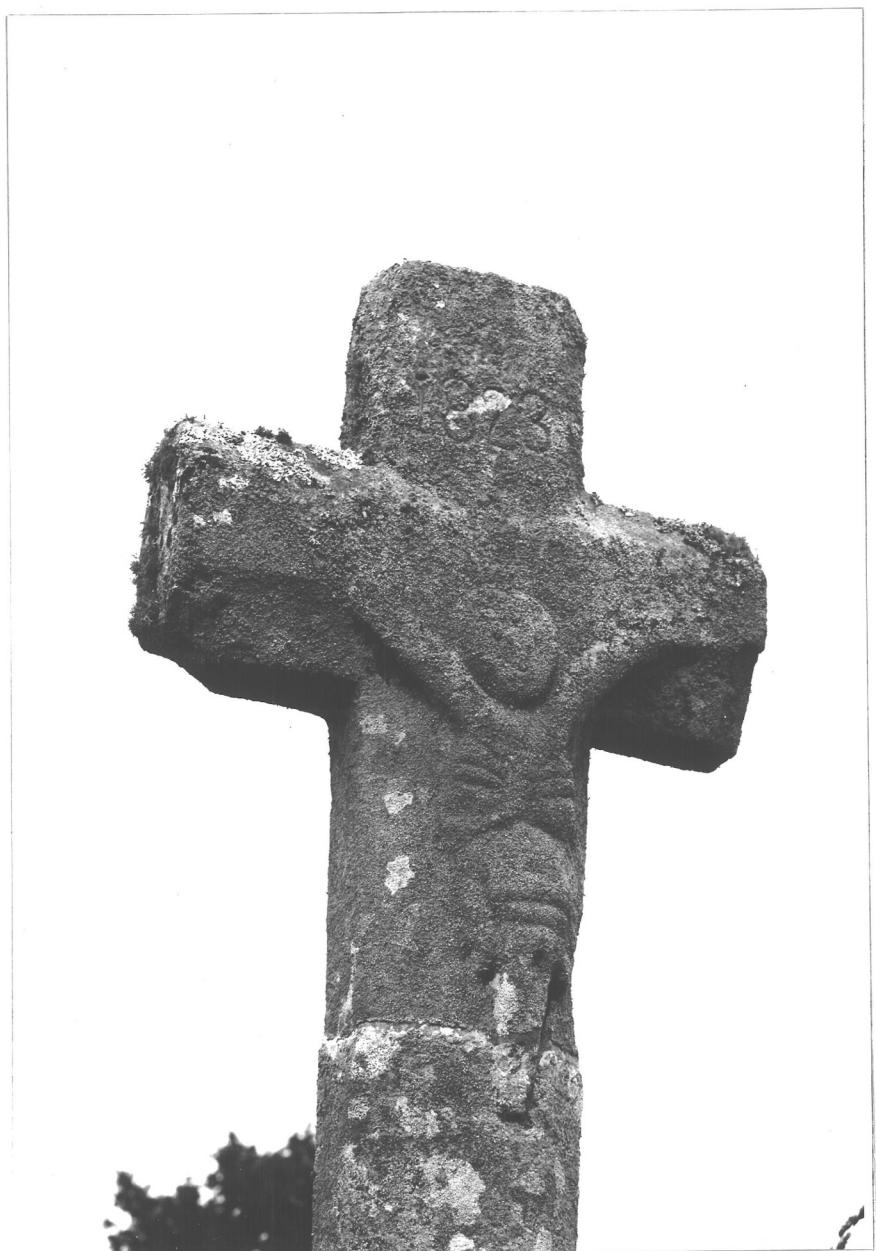
70.56.254 X

Christ sculpté en bas relief sur la face Est ;

Corps disproportionné ; jambes l'une sur l'autre constituant un moignon exagérément grêle par rapport au volume du corps dont l'abdomen est très proéminent.

Tête ronde et plate, aux traits érodés (seuls subsistent les deux trous des yeux) placée un peu au-dessous de la croisée entre les deux bras levés en V dont les mains ont disparu .

Les pieds ont également disparu.

Côtes figurées maladroitement en bourrelets saillants.

Perizonium drapant le bassin et retombant sur les côtés exagérant maladroitement la largeur de l'abdomen.

L'ensemble très érodé révèle une facture artisanale très médiocre.

Face Est - détail du Christ
