LANVENEGEN
commune

MANOIR
dénomination et titre de l'œuvre

Dossier établi le : 27 avril 1966 par G. LEFORT & D. MOIREZ
revu le : par P. BOISSE & J. CADIOU

MANOIR à LESCREAN

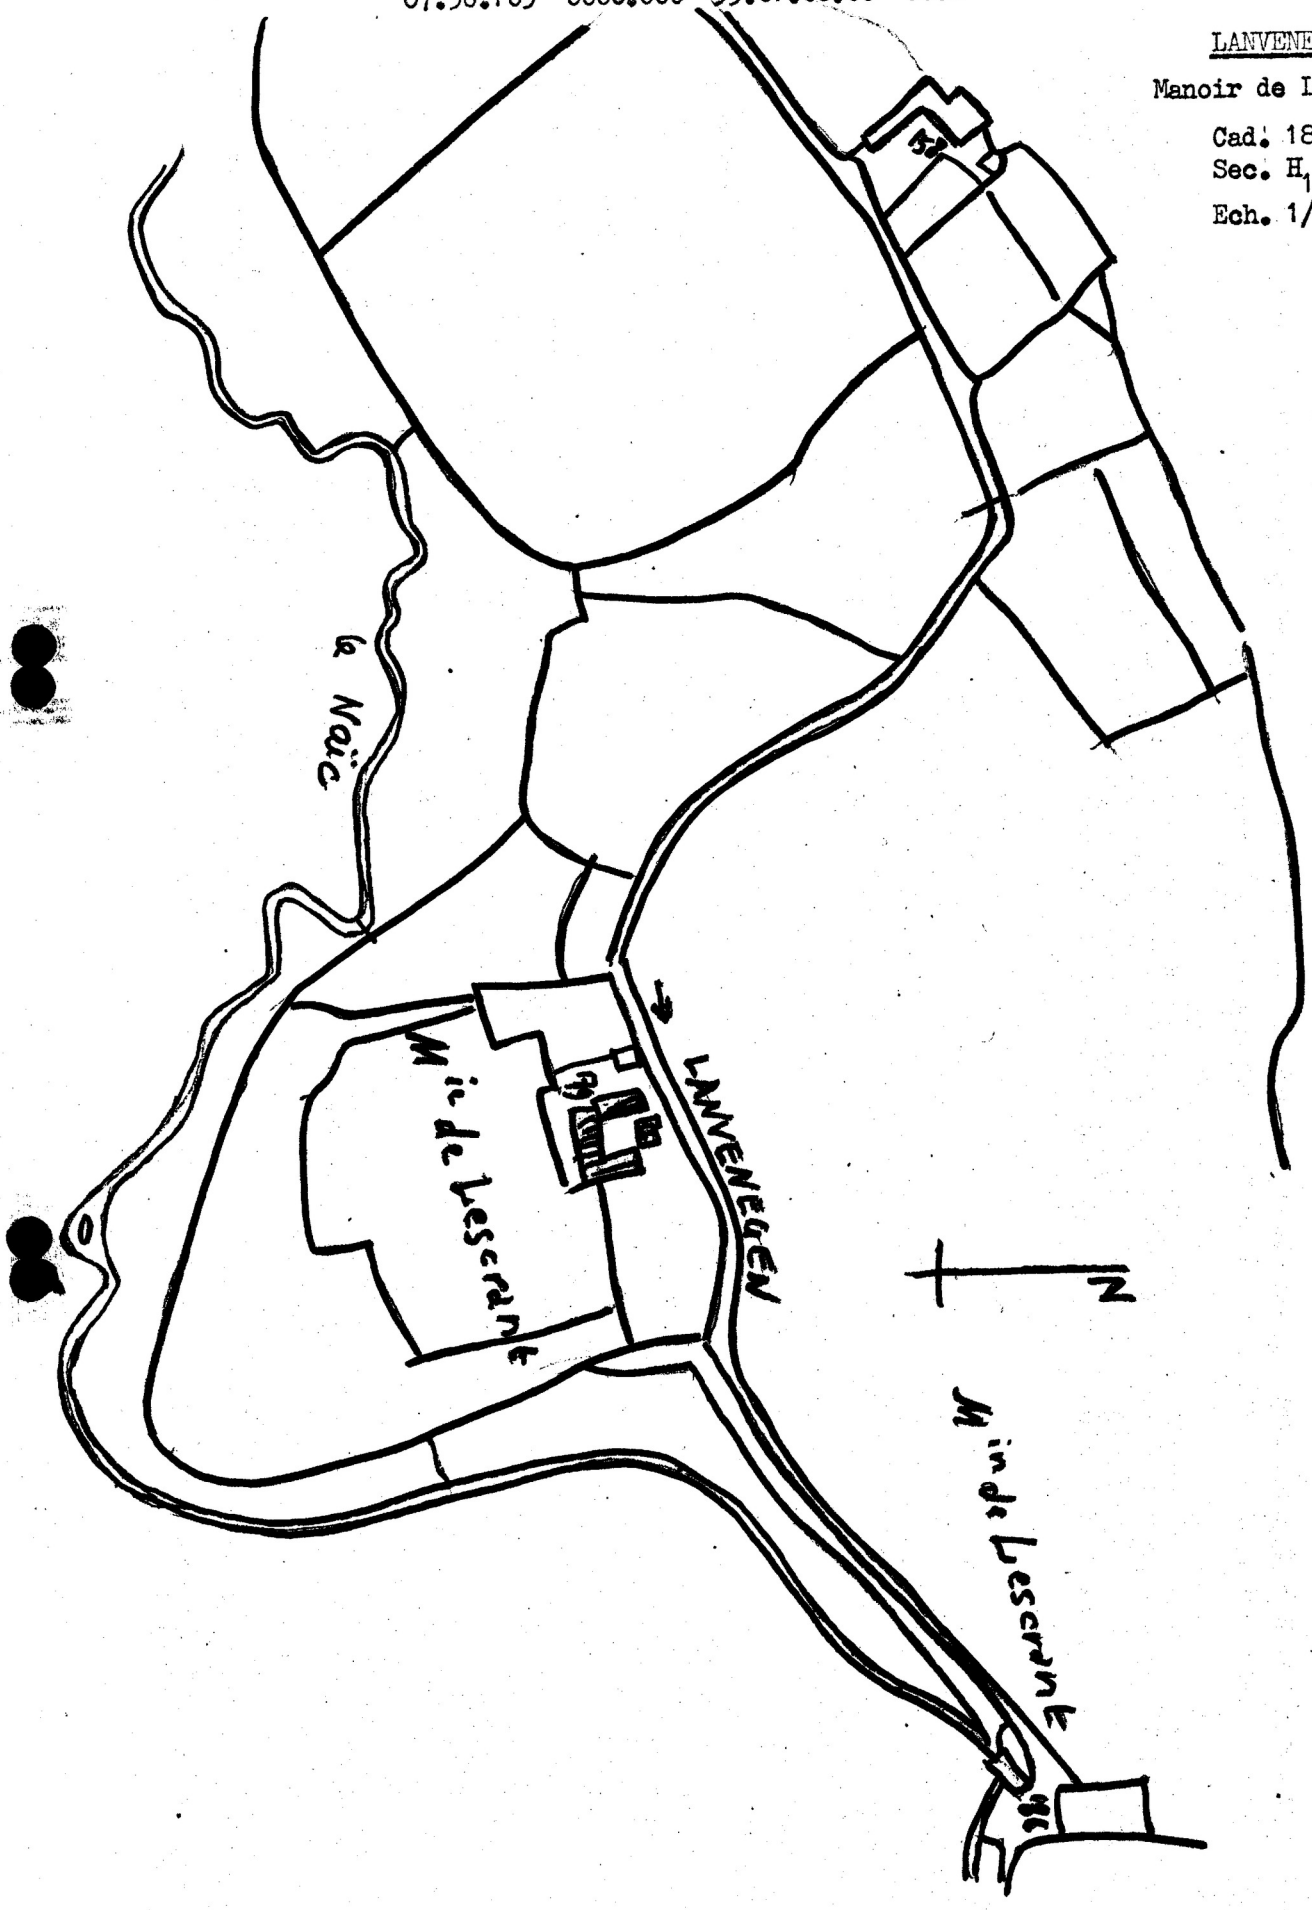
Cad. 1827

Manoir de Lescrant

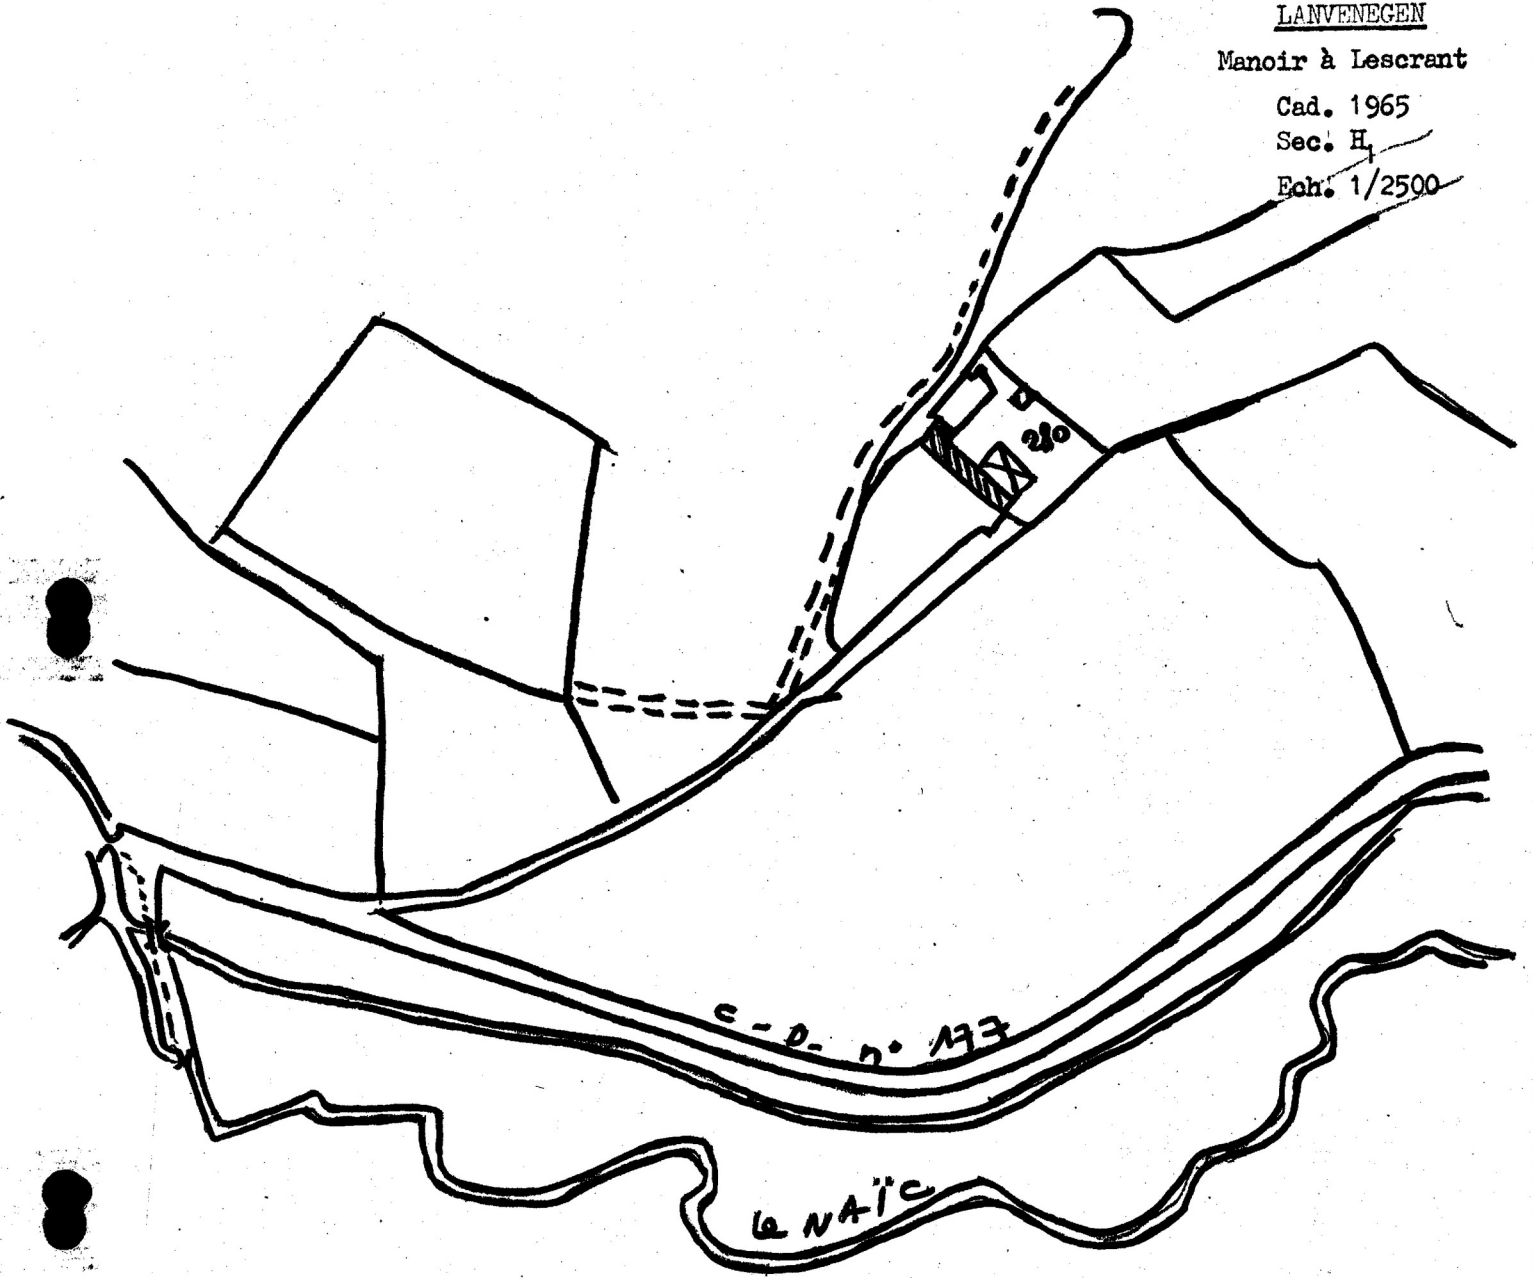
Cad. 1965

Manoir à Lescrant

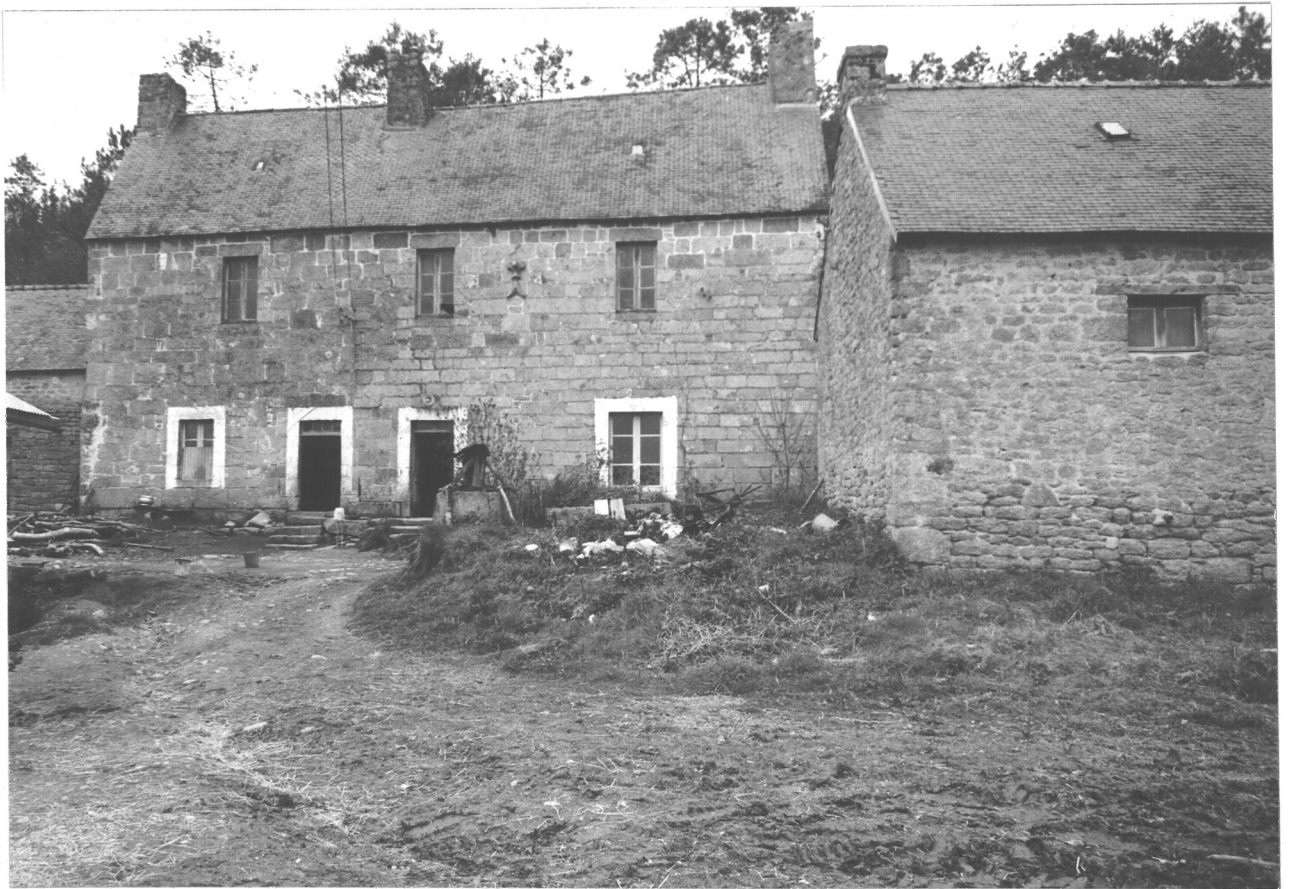
67.56.300 Z.

Construit à mi-pente d'une colline dominant la vallée du Naïc, le manoir est aspecté au Sud-Est, parallèlement aux courbes de niveau. La façade principale se trouve ainsi dégagée tandis que la façade postérieure est partiellement enterrée.

Vue de situation.

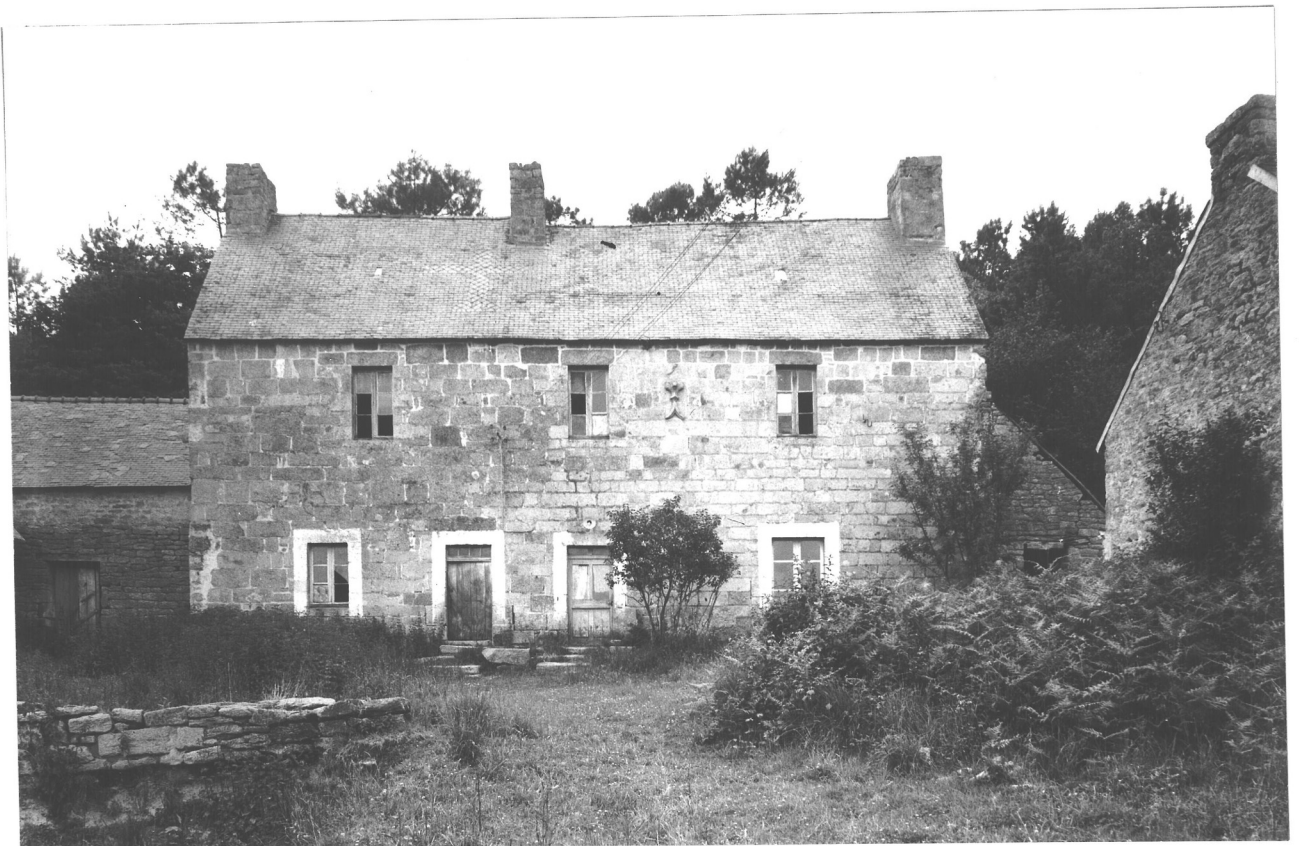
67.56.300 V

- Moyen appareil régulier de granit comportant des traces de reprises. Deux niveaux d'ouvertures.
- Il n'y a plus de corniche.
- Fenêtres et portes rectangulaires récentes. Au rez-de-chaussée : deux portes encadrées de deux fenêtres, à l'étage : trois fenêtres identiques.
- Traces d'arrachements à l'Est.
- ~~Escaliers~~ droits, peu importants, devant les portes, à l'extérieur, degrés.
- Réemploi d'un arc en accolade tronqué avec fleuron terminal plaqué sur la façade.
- Trois souches de cheminées sur la toiture - Toiture à l'Est légèrement surbaissée par rapport à la toiture à l'Ouest

Face antérieure

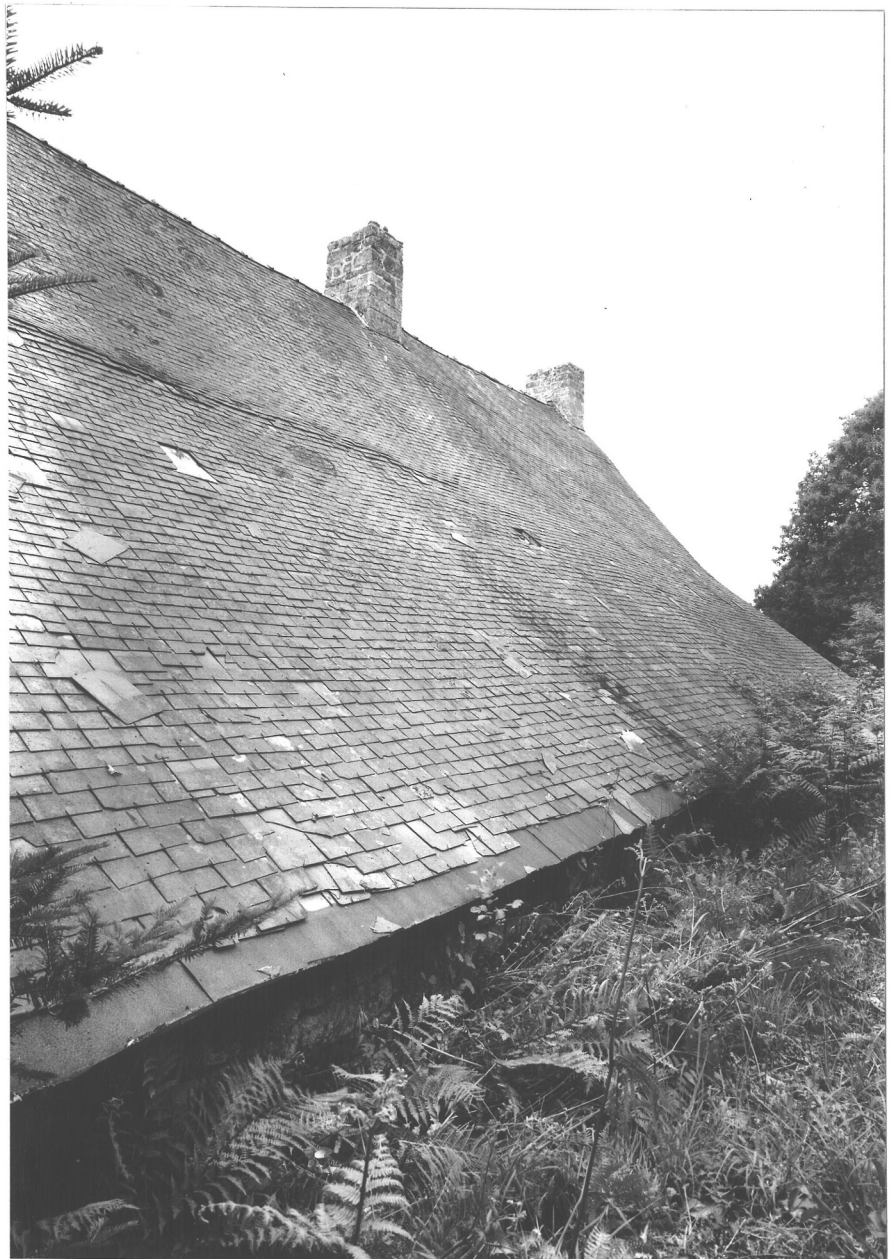
70.56.I76 V

A demi enterrée - Aveugle.

Face postérieure
prise du Nord-Est

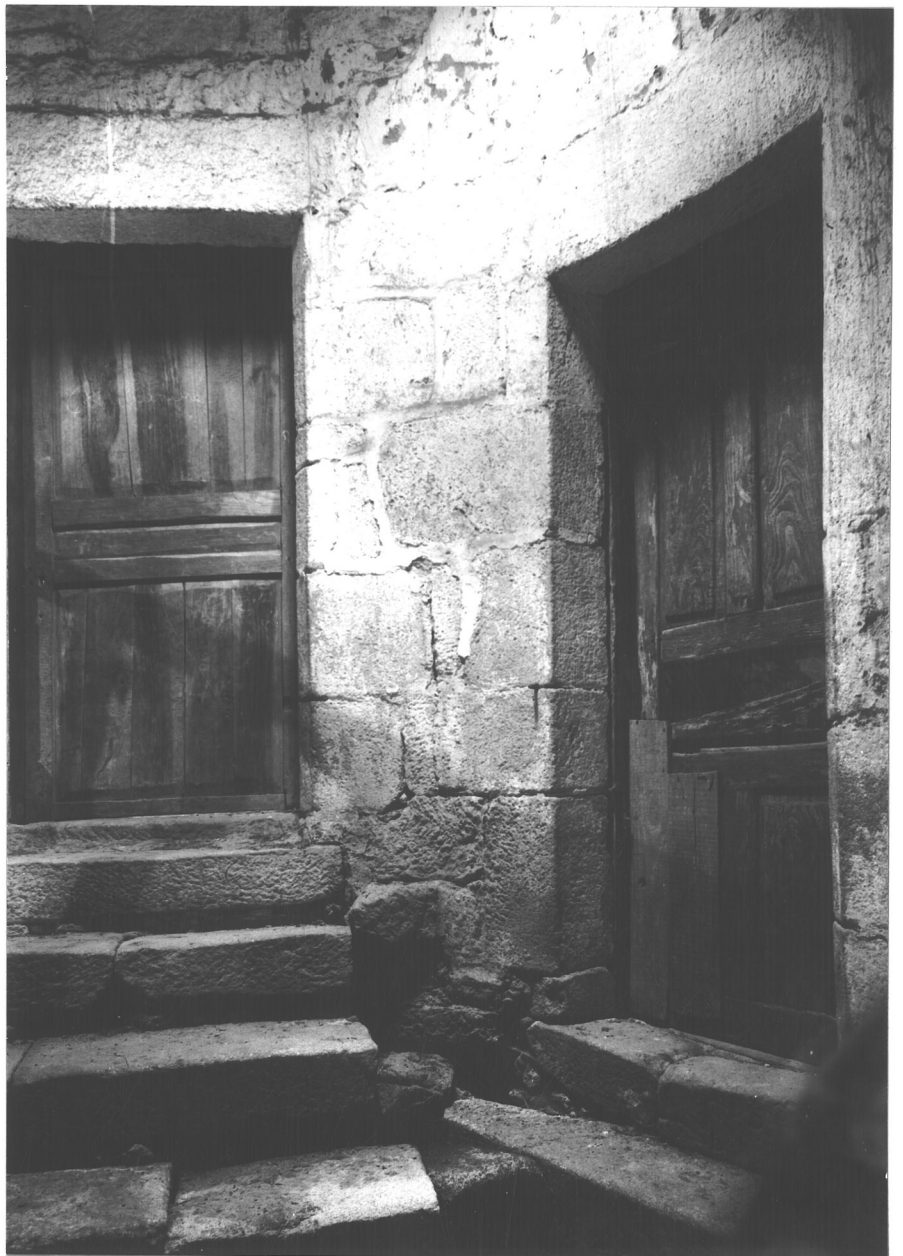
70.56.I77 V

L'escalier tourne à gauche et distribue successivement par trois portes l'étage de la partie postérieure à l'Ouest, les pièces Ouest et Est du logis principal : les niveaux s'élèvent sensiblement d'une pièce à l'autre.

Cage d'escalier, portes
de distribution de l'étage

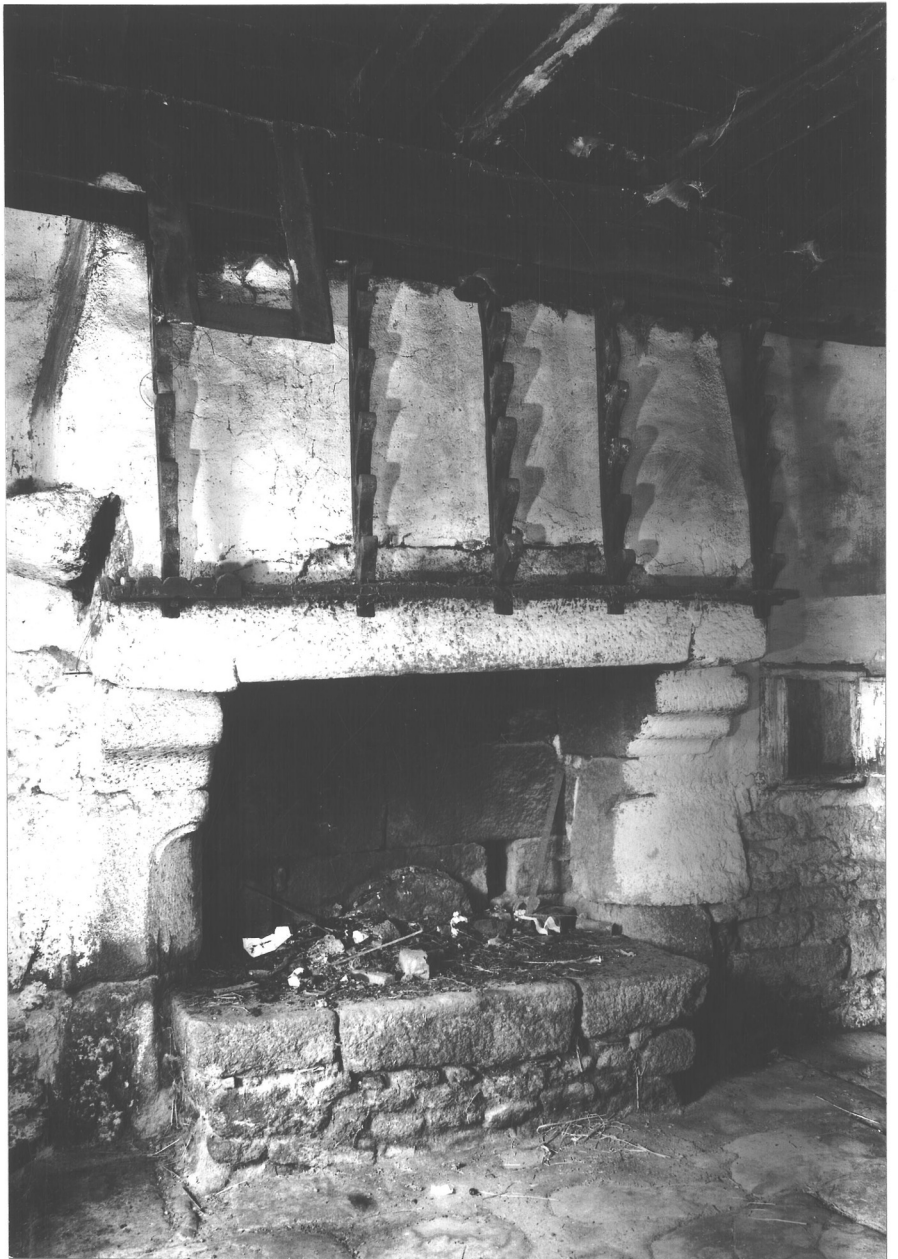
70.56.I78 V

Chaque pièce possède sur son mur pignon, une cheminée monumentale, appareillée en granit, à linteau monolithe reposant sur des consoles à pans coupés.

Cheminée - rez-de-chaussée -
Pièce Ouest : vue générale

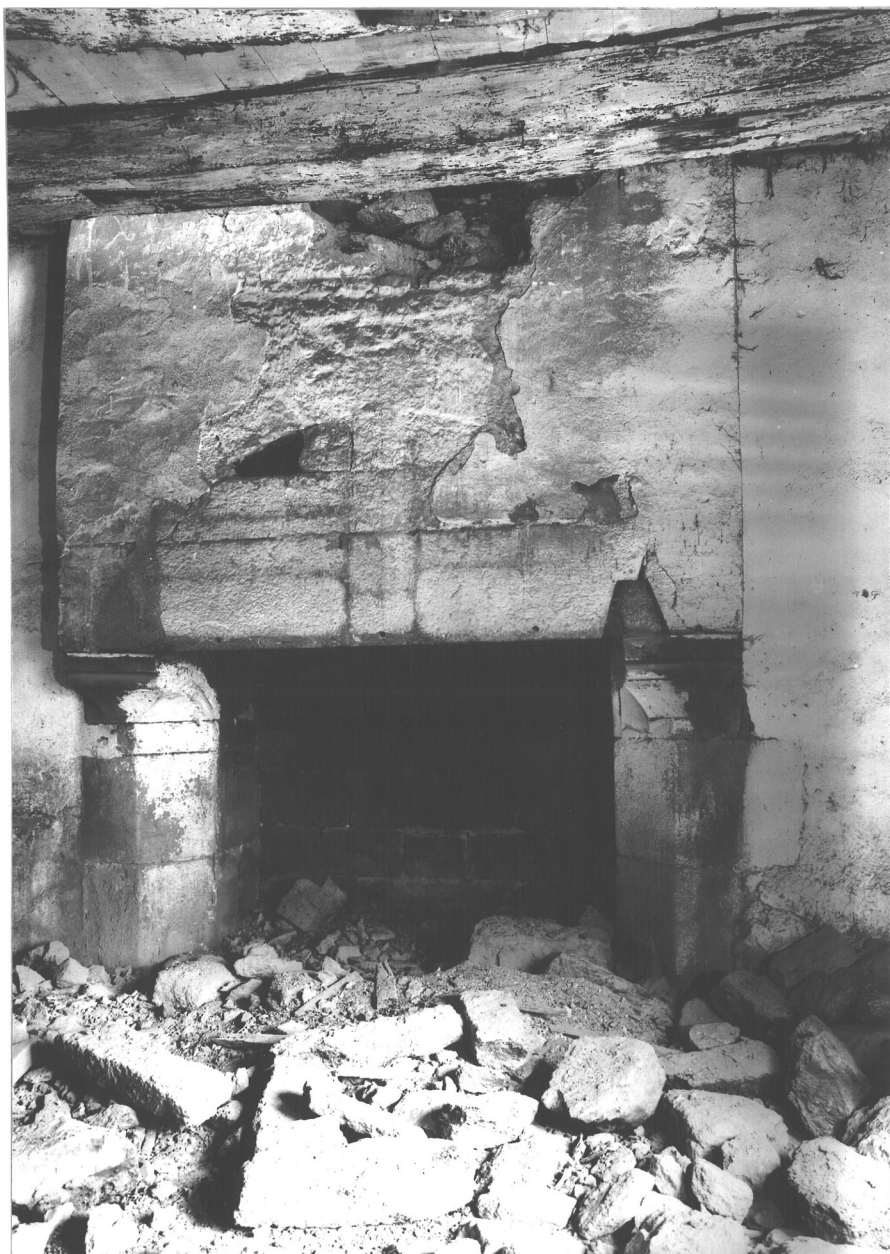
70.56.I79 V

Cheminée - rez-de-chaussée -
Pièce Est ; vue générale

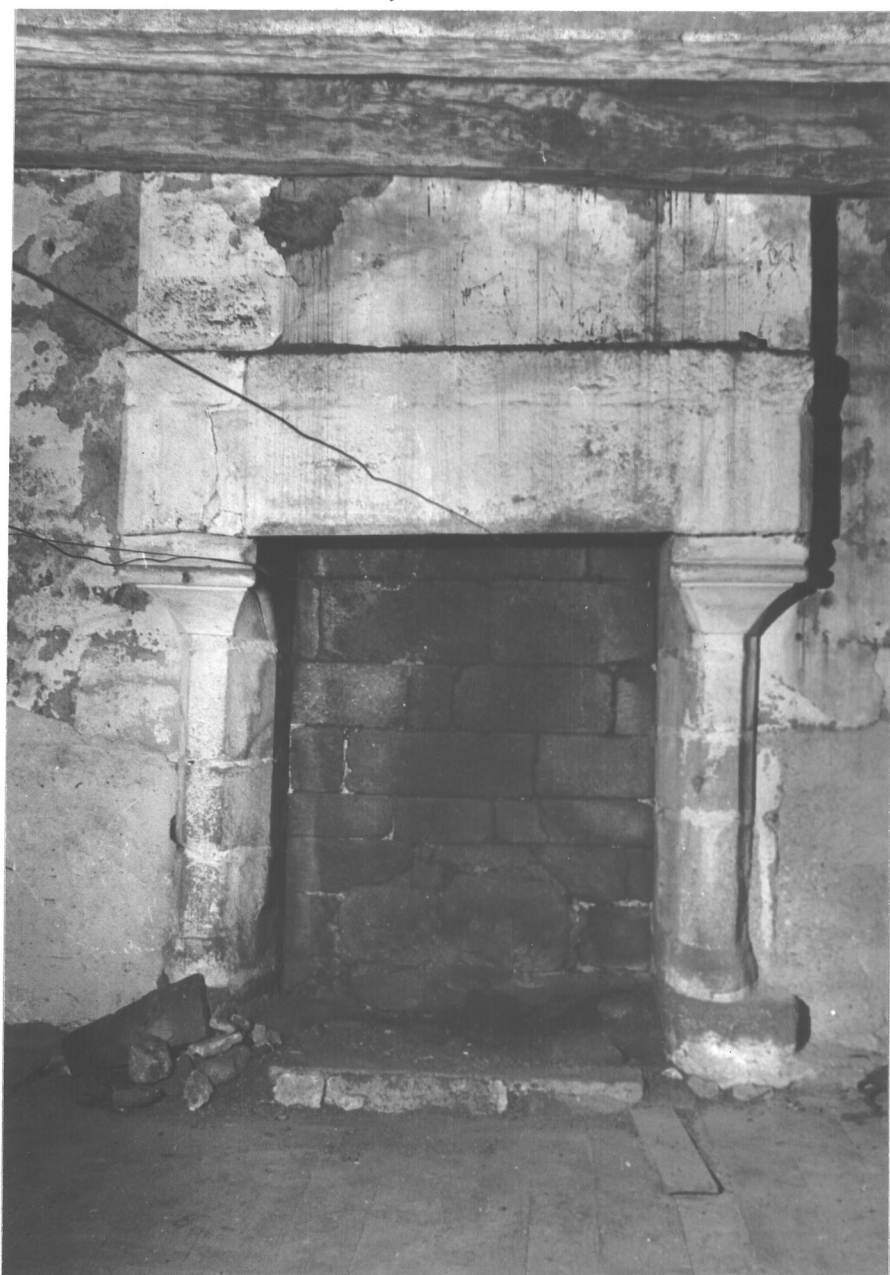
67.56.301 Z.

Contre le mur pignon, cheminée appareillée en granit à linteau monolithe reposant sur des consoles à pans coupés et piédroits chanfreinés.

Vue d'une cheminée de l'étage.

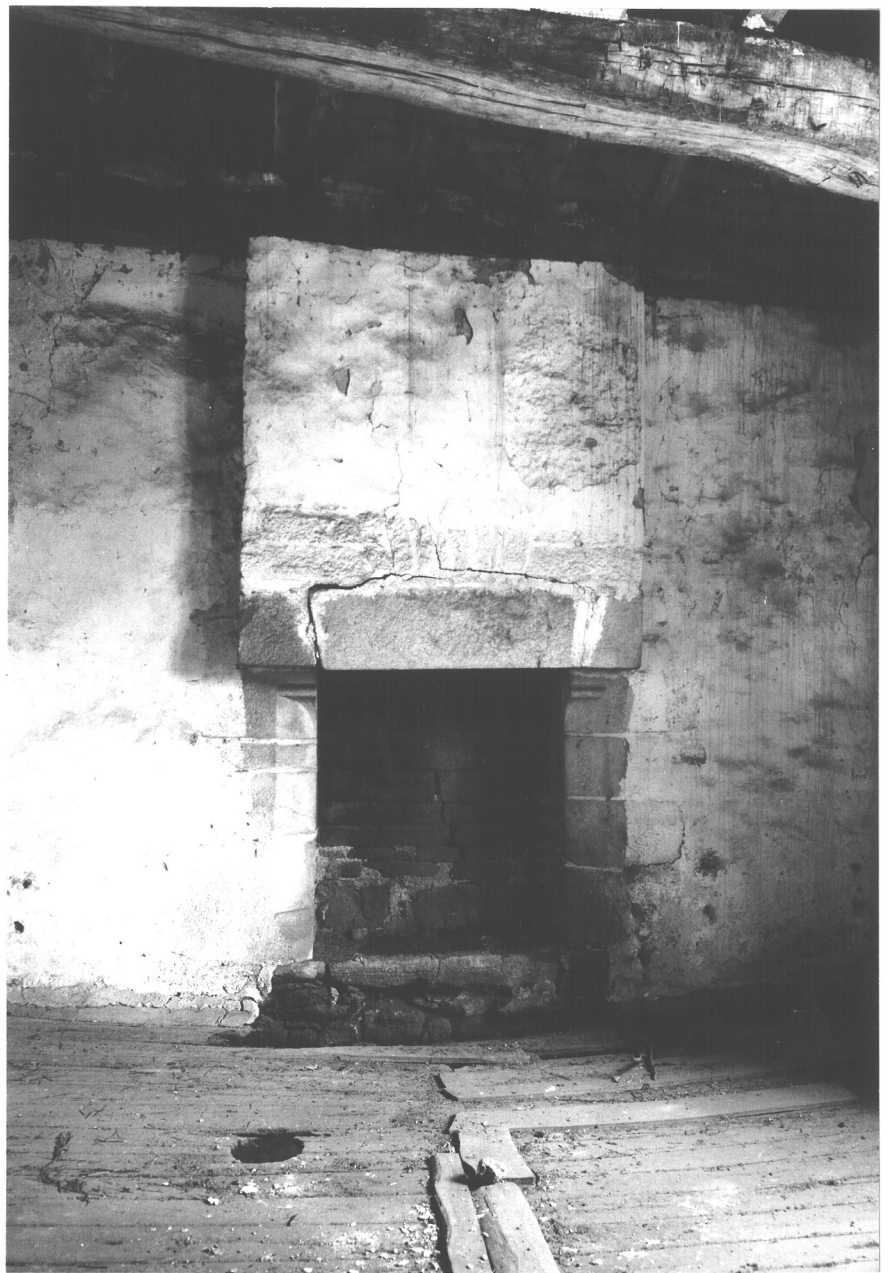
67.56.30I V

Cheminée monumentale contre le mur de refend de même type que celle de la pièce précédente.

Pièce Ouest du 1er étage :
cheminée
