MANDIR  
dénomination et titre de l'œuvre

Dossier établi le : 2 avril 1966 par J.P. DUCOURET & D. MOIREZ  
revu le : 3 juin 1969 par P. BOISSE & J. CADIOU

Manoir de STANG-HINGANT

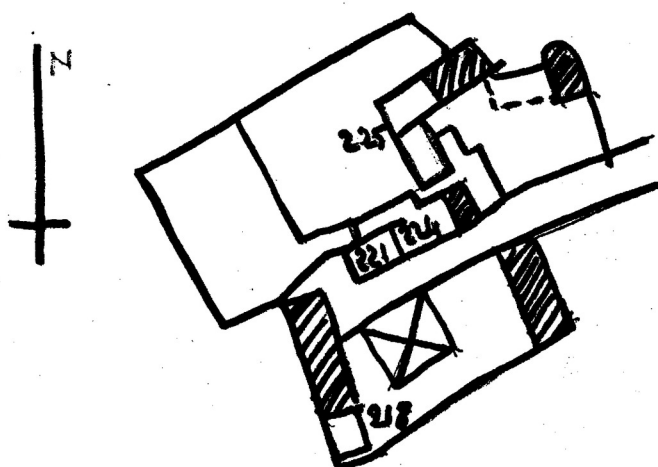
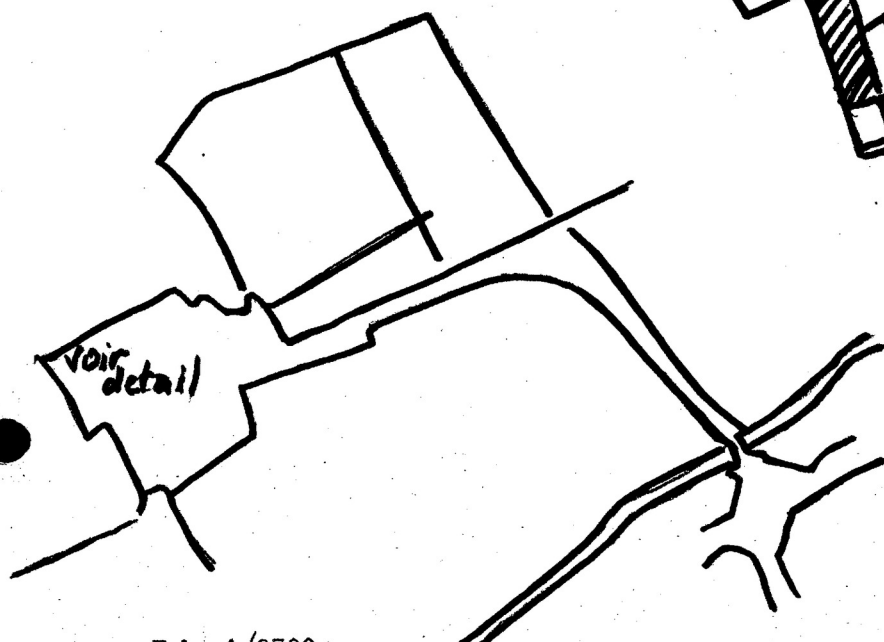
Cad. 1963

Petit ensemble manorial isolé comportant un corps de logis aspecté au Sud-Est, qui donne sur une cour dont les côtés Nord-Est et Sud-Ouest sont occupés par des communs en partie anciens. Une chaumière en ruines est située au Nord-Est (hors du périmètre de la cour). Accès à la cour par un chemin de terre à l'Est.

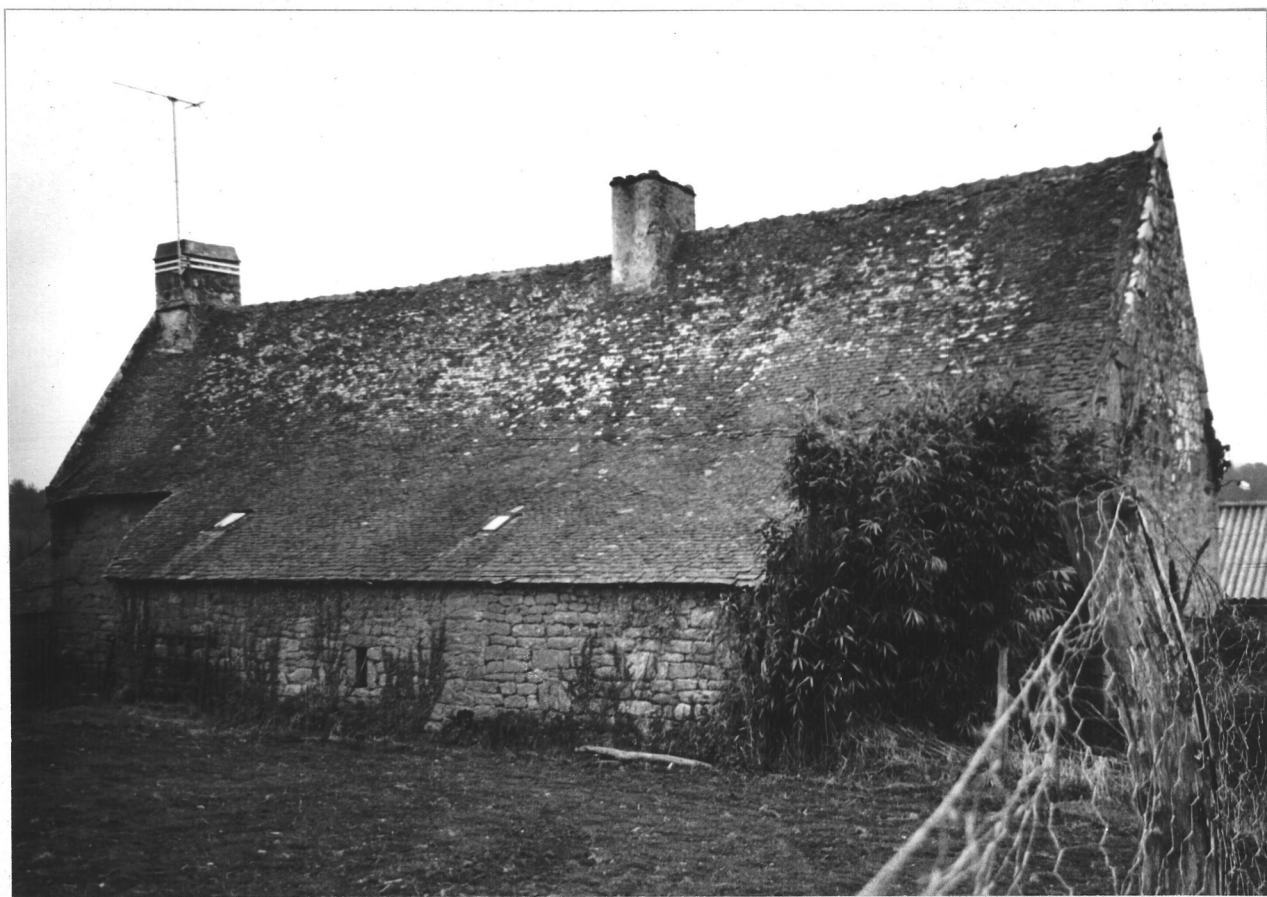
67.56.311.Z.

Façade Nord : Presque aveugle. Le mur gouttereau très bas de l'appentis est ouvert d'une petite meurtrière.

Façade Nord : vue générale.

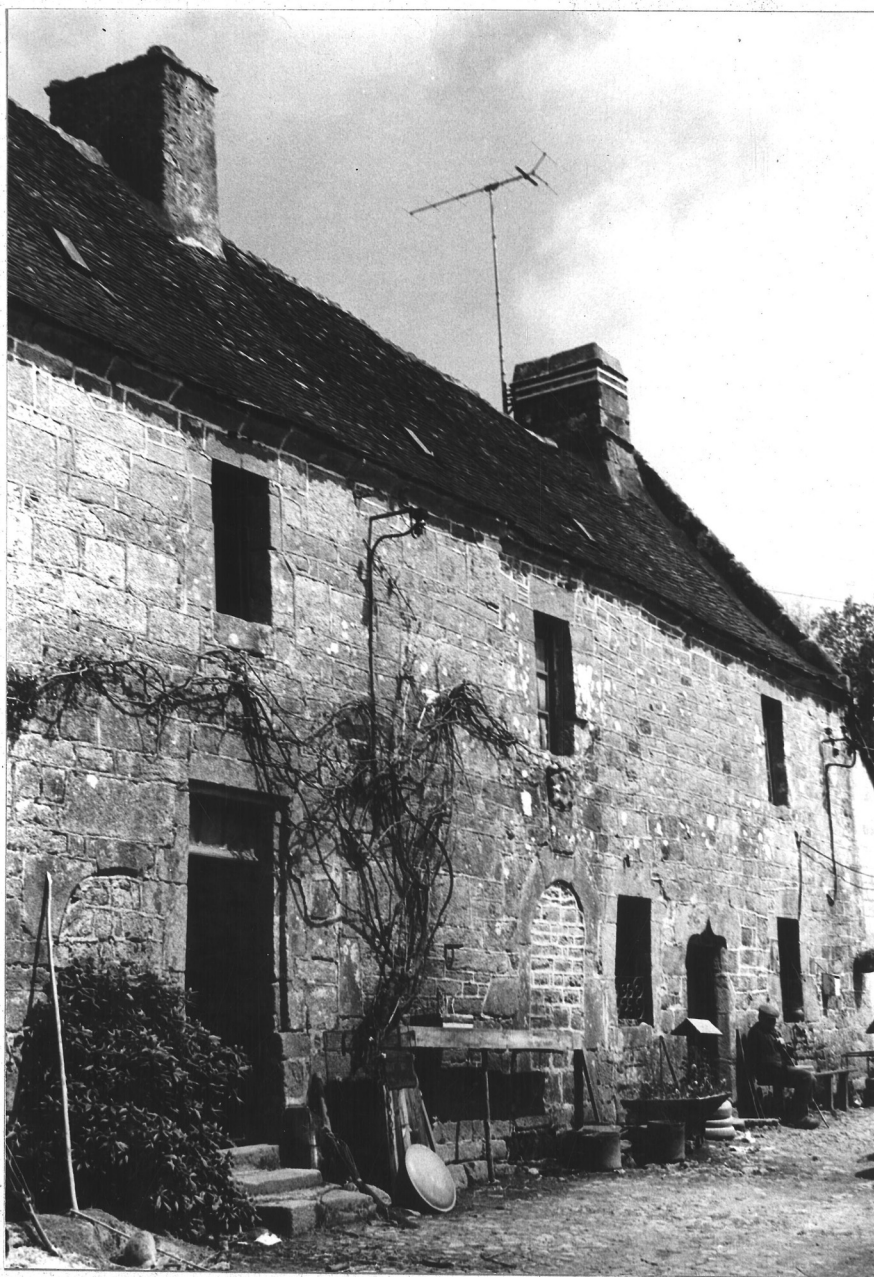
68.56.73 Z

Façade Sud : rupture d'appareil verticale à l'Ouest de la porte centrale. Il subsiste au rez-de-chaussée, les traces de l'ancienne élévation, aujourd'hui très modifiée : à l'Ouest, une porte en plein cintre murée dont un piédroit est englobé dans le jambage d'une porte actuelle et au centre, une porte en plein cintre murée surmontée d'un écu.

Ouvertures actuelles - rez-de-chaussée : à l'Ouest une fenêtre rectangulaire à feuillures transformée en porte. A l'Est, deux fenêtres rectangulaires très remaniées accostent une porte à linteau échancré en accolade et à piédroits chanfreinés. A l'étage : trois petites fenêtres rectangulaires - Au-dessus : corniche par incurvation tout le long de la façade. A l'extrémité Est, une date : 1738.

Vue Générale de la façade sud

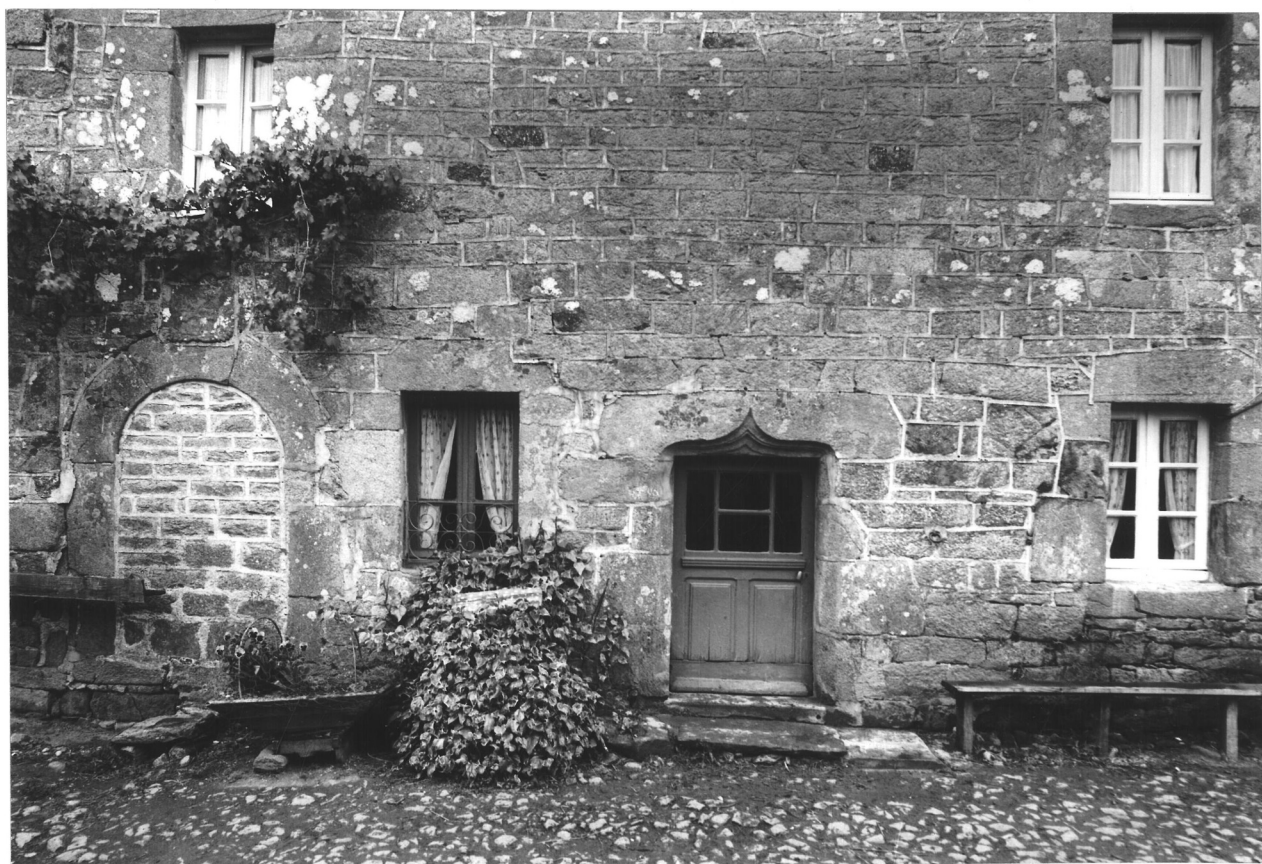
7I.56.366 V

Face antérieure, partie centrale

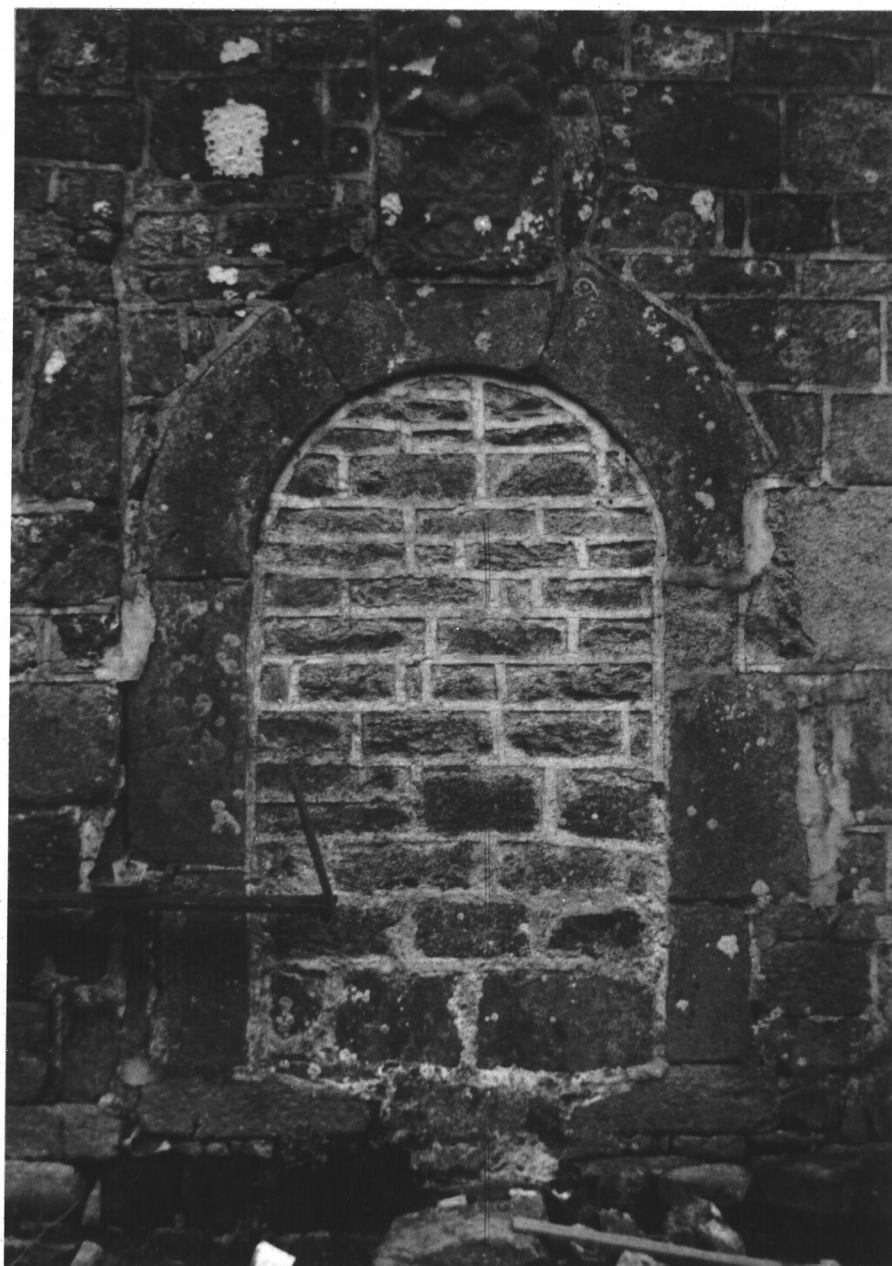
67.56.312. Z.

Façade Sud : vue de la porte obstruée

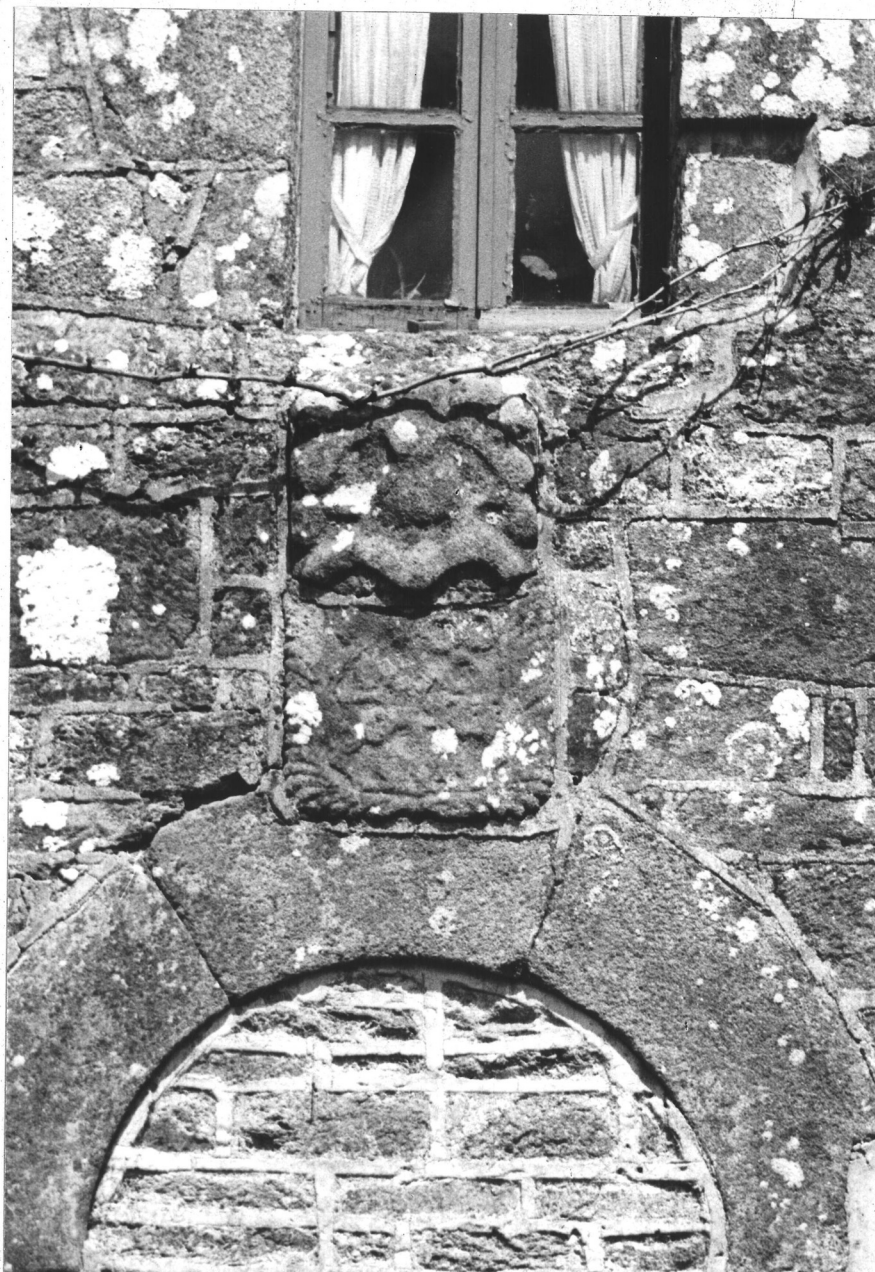
68.56.72 Z

Par contre, les deux pierres armoriées superposées, réutilisées au-dessus de la porte obturée de la façade Sud du manoir, n'ont pu être identifiées (cf. cliché 68.56.72 Z).

L'écu, martelé et illisible, est sommé d'une sculpture en haut-relief très érodée représentant un personnage féminin en buste (?)

Façade sud

Pierre armoiriée au-dessus de  
la porte obstruée

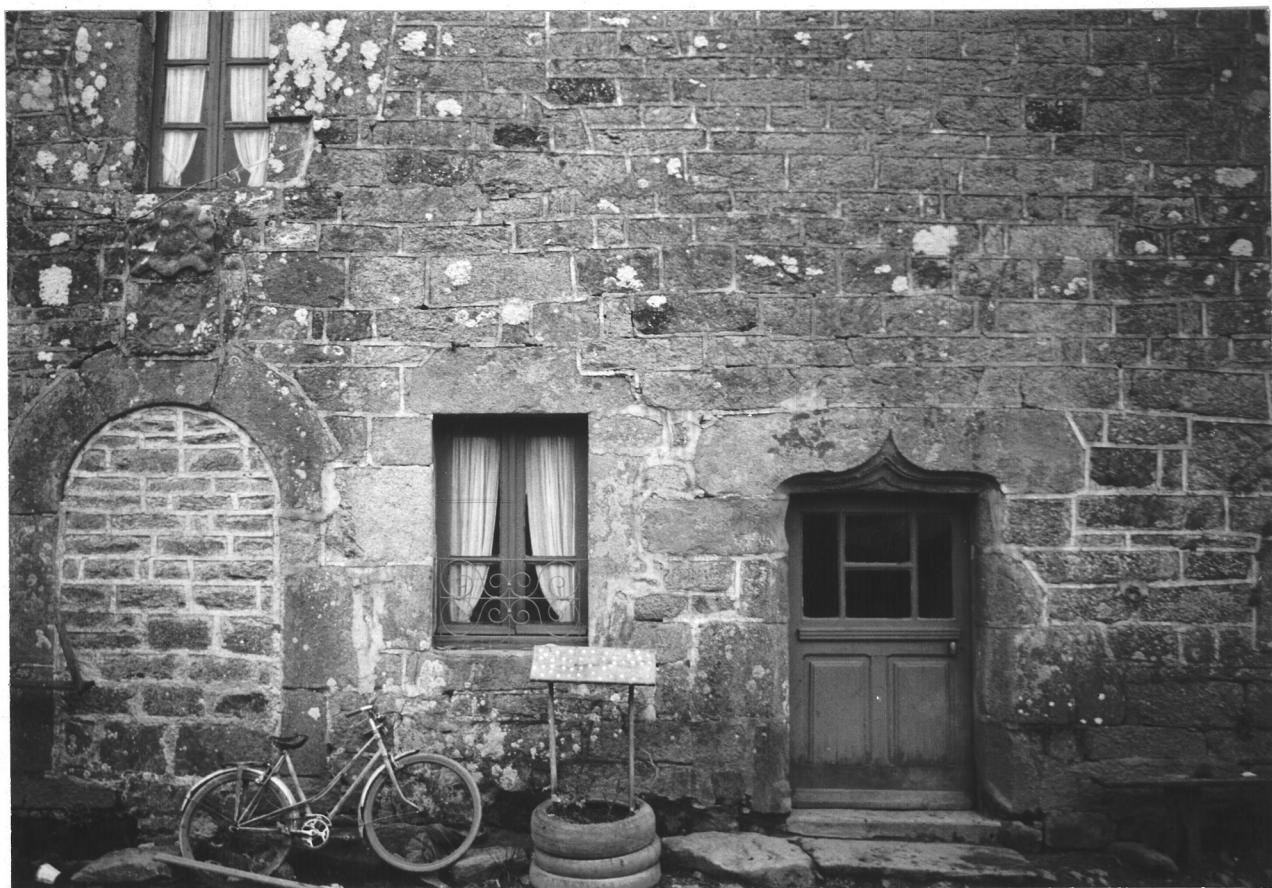
67.56.310 Z.

Partie Ouest.  
Façade Sud

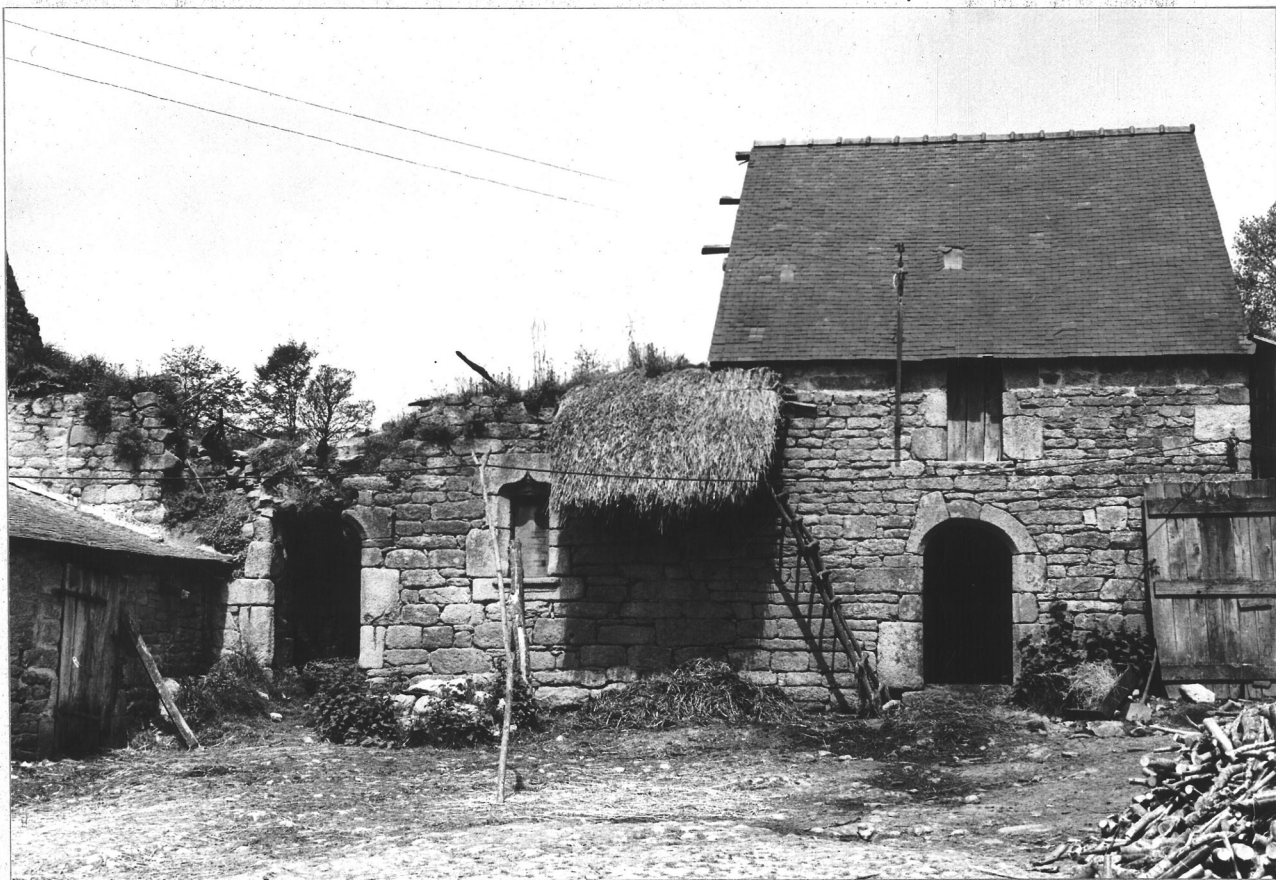
68.56.74 Z

Communs Sud-Ouest : bâtiment rectangulaire, couvert en chaume, orienté Nord-Sud.  
Sur la fenêtre Sud de la façade Est : linteau portant une inscription :

FAITE : PAR M :  
IAN : D : LAPORTE  
L : JUILL : 1721

Communs sud
