MESLAN  
commune

SALLES DE BOBLAYE  
adresse ou lieu-dit

MAISONS  
dénomination et titre de l'œuvre

GROUPE DE MAISONS

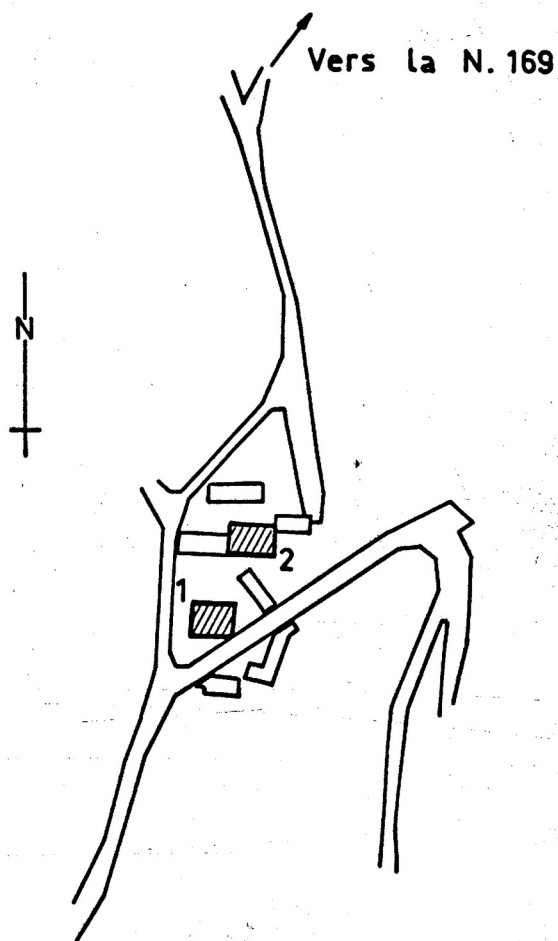
MESLAN  
Maisons à Boblaye  
Cad. 1963  
Sec. D<sub>2</sub>  
Ech. 1/2 500

Une maison d'habitation au centre d'une cour, limitée par les autres bâtiments disposés autour en fer à cheval, et ouverte vers l'Ouest.

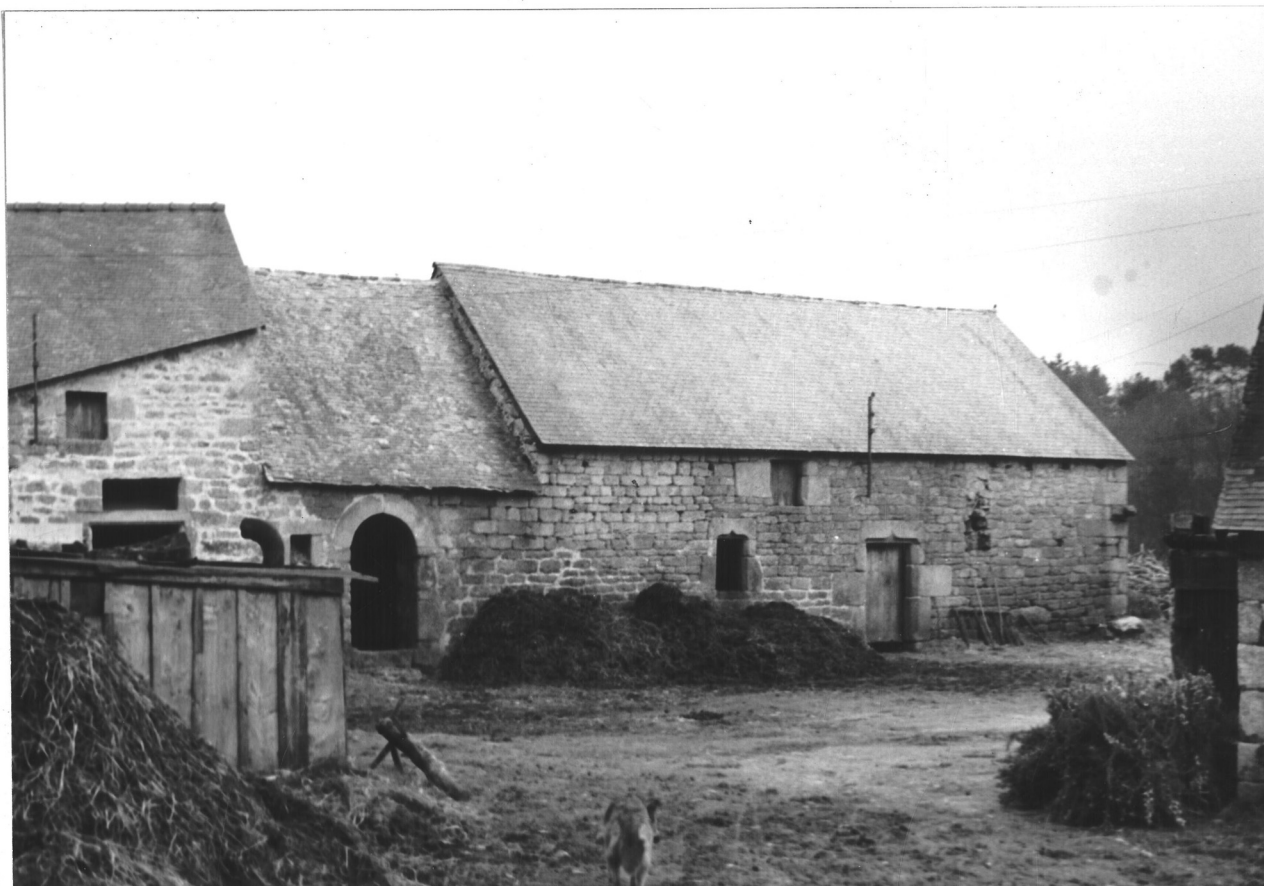
Cliché DAGORN  
67.56.329 Z.

Vue d'ensemble de bâtiments, prise  
de l'angle Nord-Ouest de la cour.

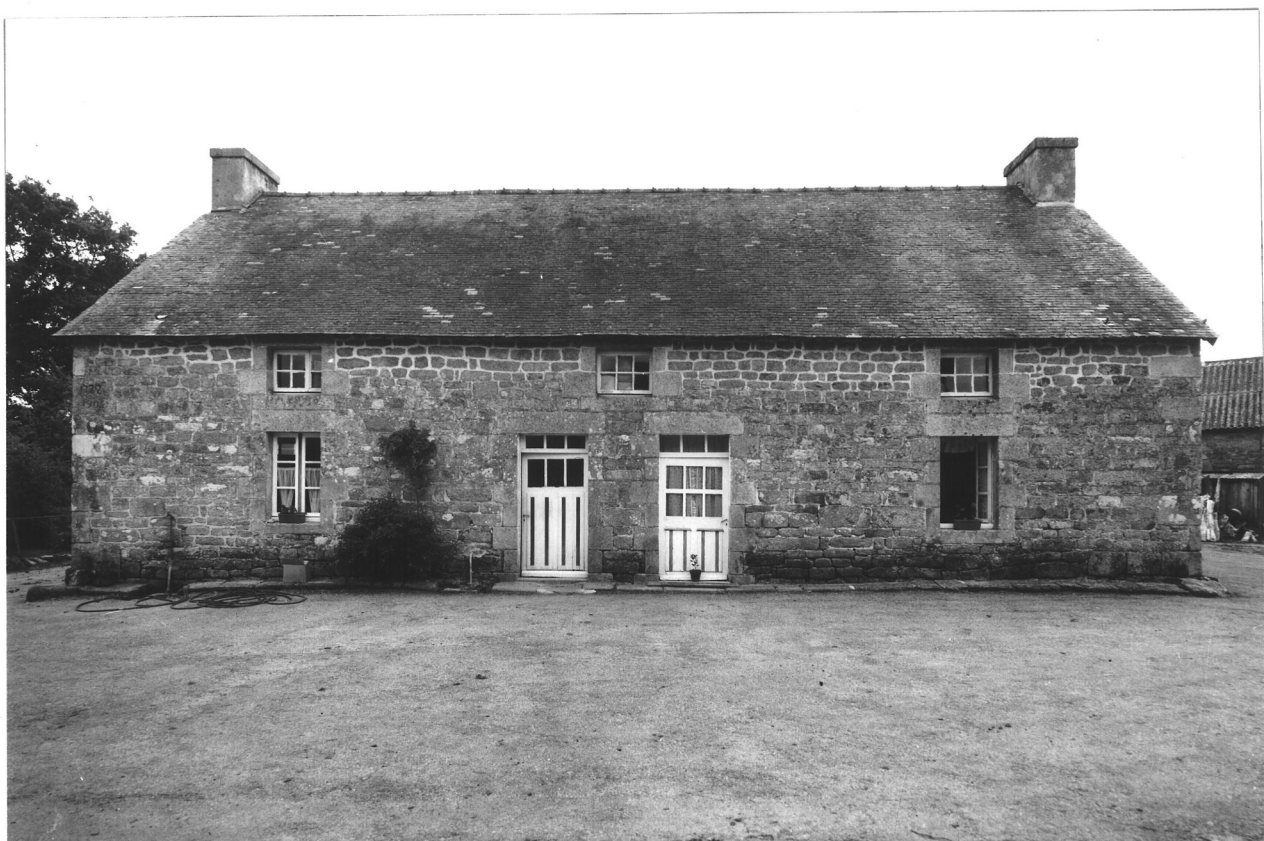
7I.56.309 v

- Façade principale au Sud.

A l'angle Sud-Ouest, une pierre datée : 1904 & 1722 - (Maison incendiée et rebâtie en 1904). Les ouvertures sont rythmées.

Logis A - face antérieure

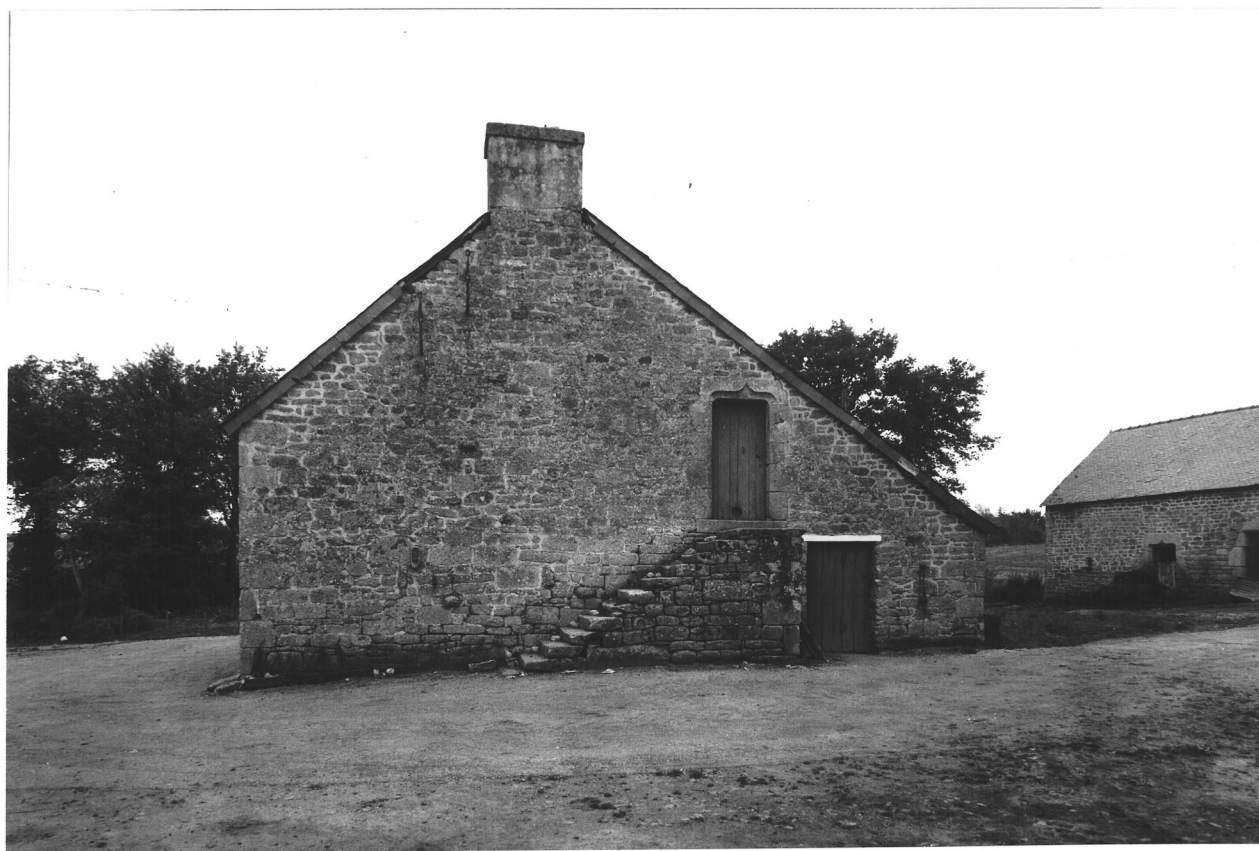
7I.56.3I2 V

- Pignon Est.: triangulaire et asymétrique. Angles harpés.

Au Nord du pignon, escalier à 11 degrés parallèle au pignon, en gros appareil, menant à une porte à l'étage. Porte rectangulaire à linteau monolithe mouluré en accolade et piédroits harpés et chanfreinés.

Logis A - pignon

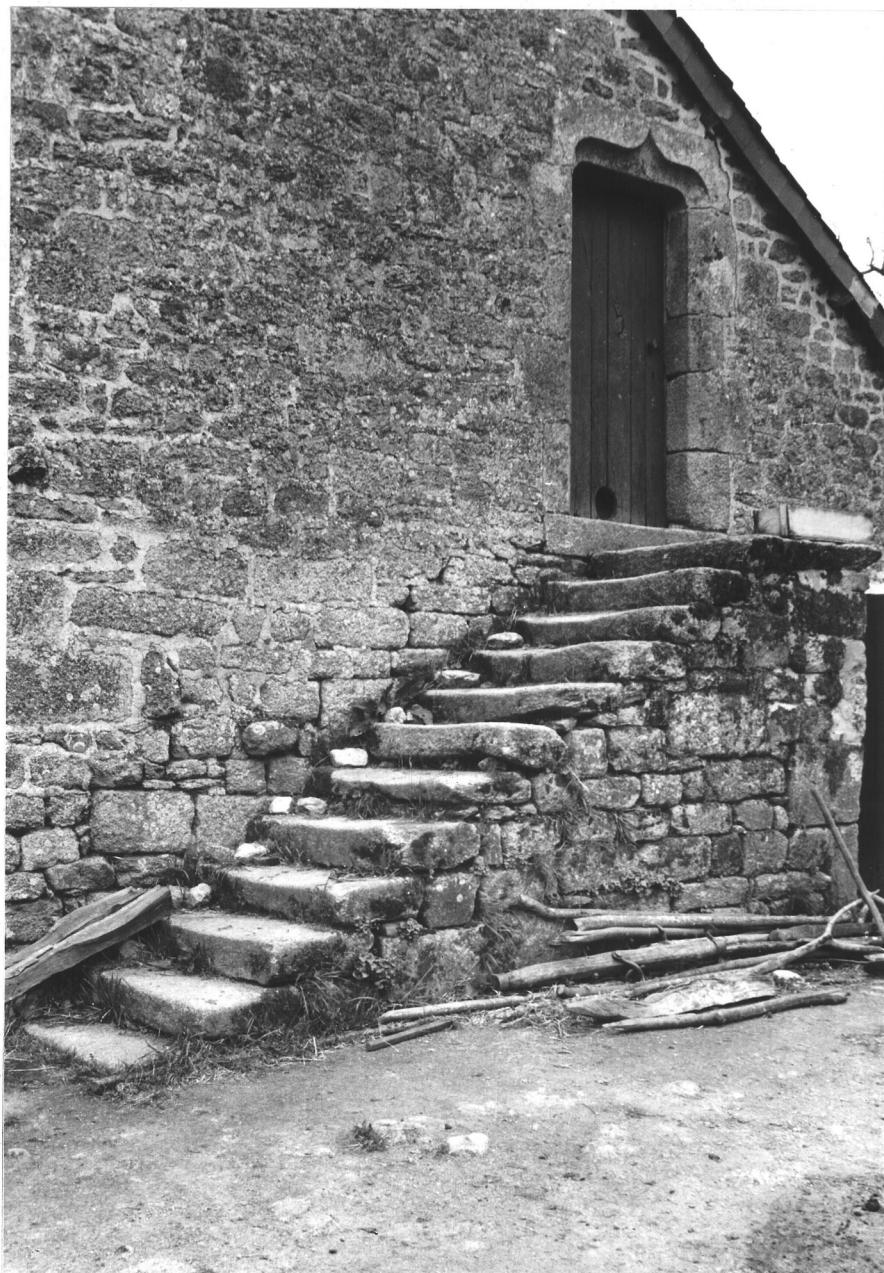
Cliché DAGORN  
67.56.331 Z.

Vue du pignon Est de la maison A.,  
prise de l'est de la cour.

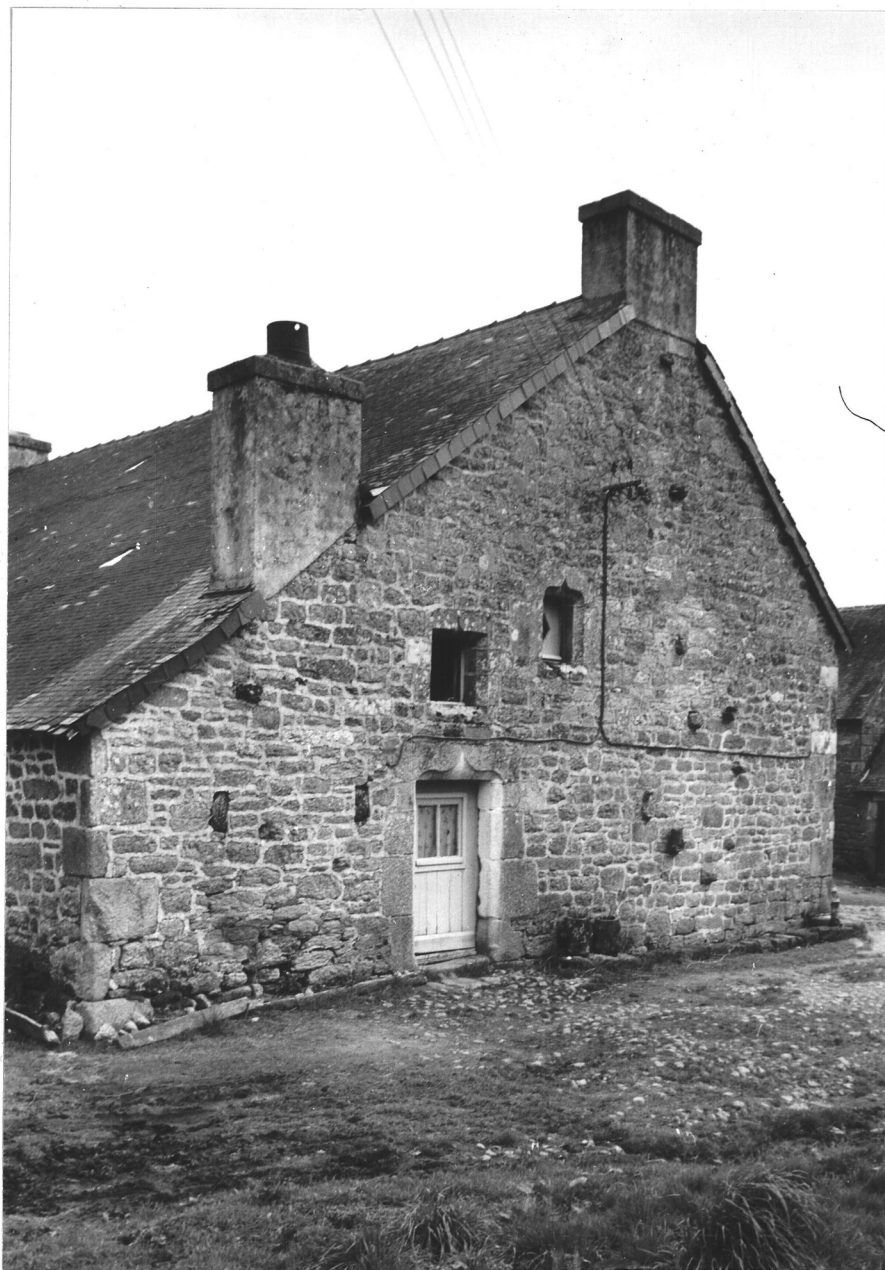
67.56.332 Z.

- Pignon Ouest. pignon triangulaire asymétrique. Angles harpés. Au Nord, porte rectangulaire à linteau monolithe mouluré en accolade et piédroits harpés et chanfreinés.

A l'étage, dans l'axe de la porte, petite fenêtre carrée à linteau monolithe en accolade et piédroits harpés. (Linteau, piédroits et base à chanfreins).

Au Sud de la fenêtre : autre fenêtre rectangulaire, à linteau monolithe mouluré en accolade ; linteau, piédroits et base chanfreinés.

Vue de pignon Ouest de l'édifice.

(MAISON A)

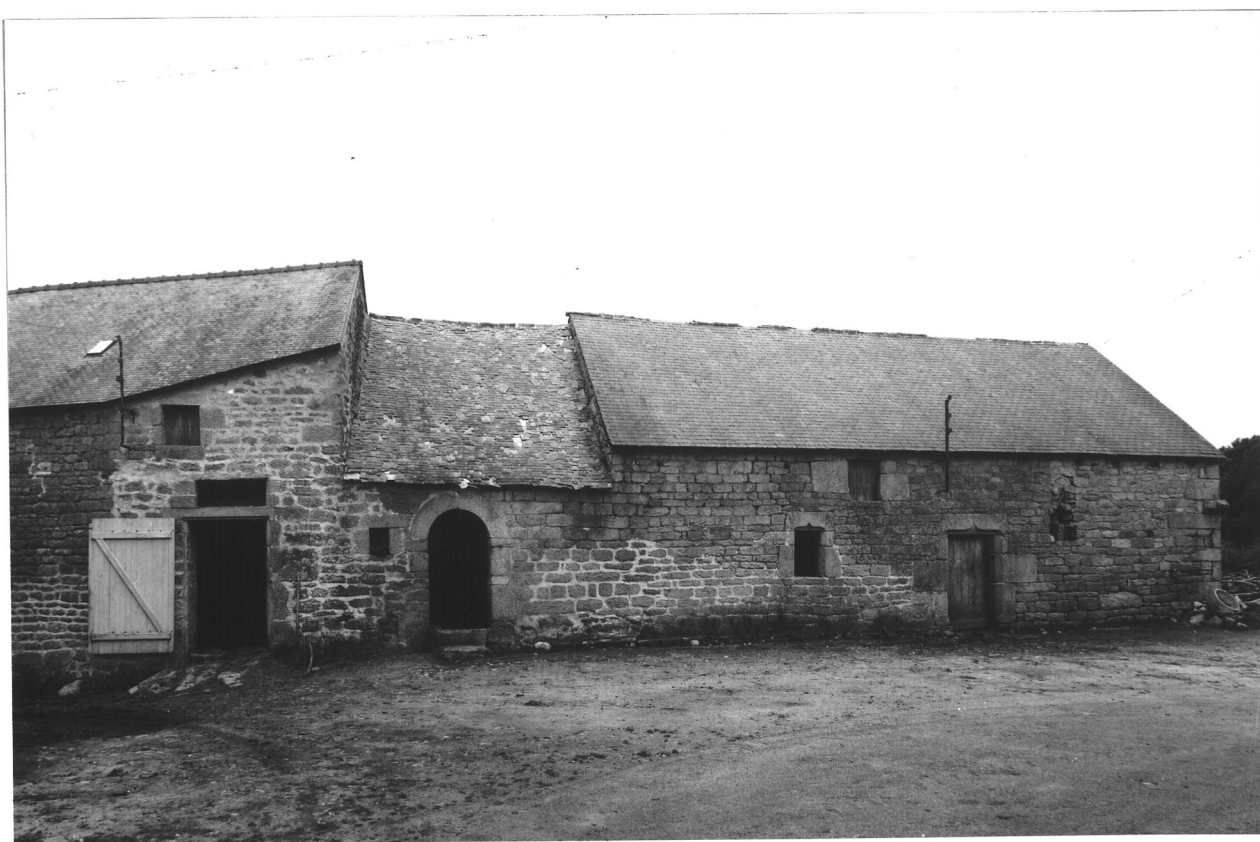
7I.56.3II V

- Facade Est : se divise en trois parties :

- b) Au centre, corps de bâtiment à un seul niveau. Porte en plein cintre (arc à deux claveaux) accostée au Nord d'une petite ouverture rectangulaire.
- c) Corps de bâtiment à deux niveaux. Porte rectangulaire à linteau monolithe mouluré en accolade et piédroits harpés chanfreinés.  
Au Nord : petite fenêtre rectangulaire linteau mouluré en accolade et piédroits chanfreinés.  
Au Sud de la façade, trace d'une construction mitoyenne disparue (arrachements).
- Pignon Sud : triangulaire, ouvert d'une fenêtre axiale en plein cintre. Au rez-de chaussée, petite ouverture rectangulaire. Dans l'angle Sud-Ouest, pierre curieuse taillée en anse (réemploi).
- Facade Est :
  - a) au Nord : complètement moderne.
  - b) aveugle.
  - c) petites ouvertures longues et étroites.
- Pignon Nord : Triangulaire. Gros appareil irrégulier en mauvais état. Aveugle.

Dépendances C - face antérieure

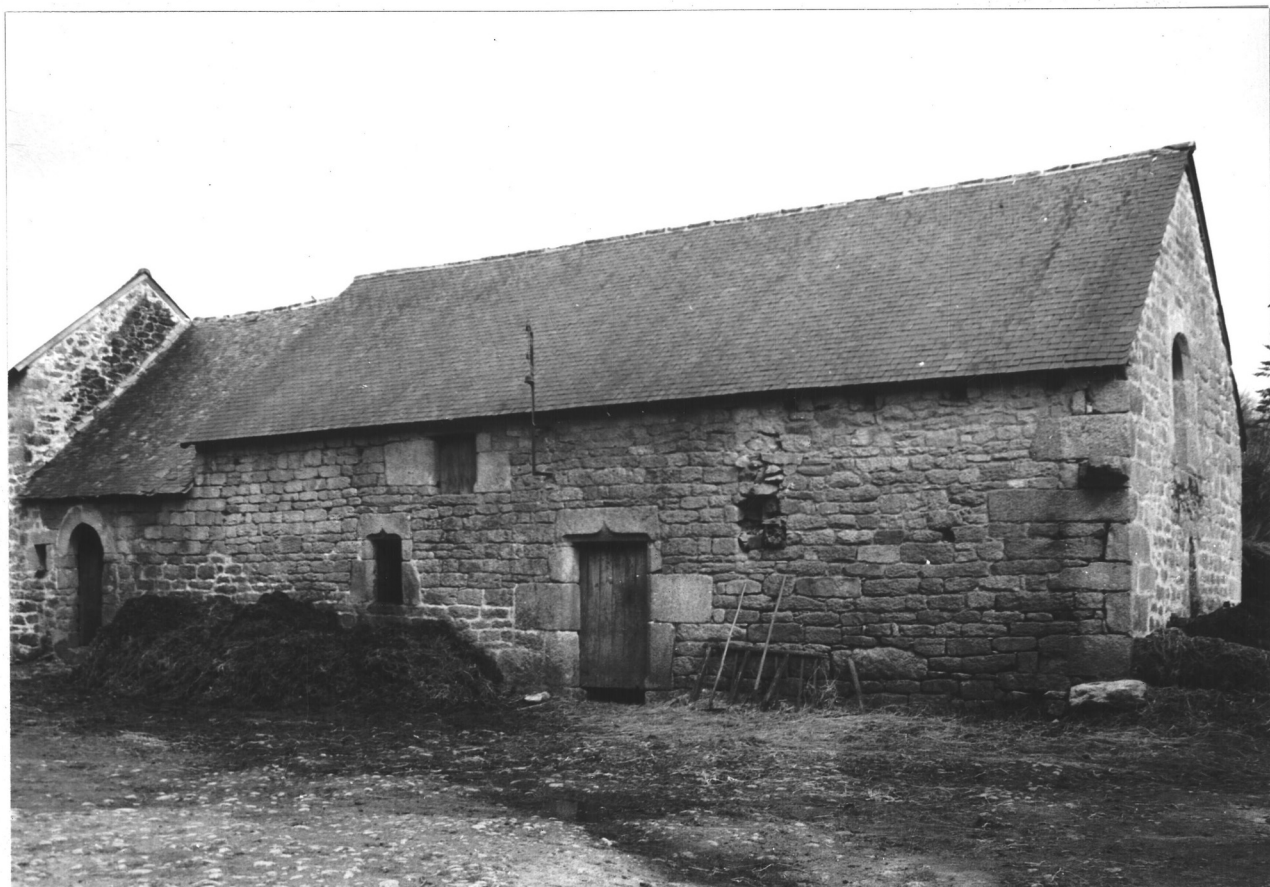
Cliché DAGORN  
67.56.330 Z.

Vue d'ensemble de la façade Ouest  
du bâtiment C., prise du Sud  
de la cour.

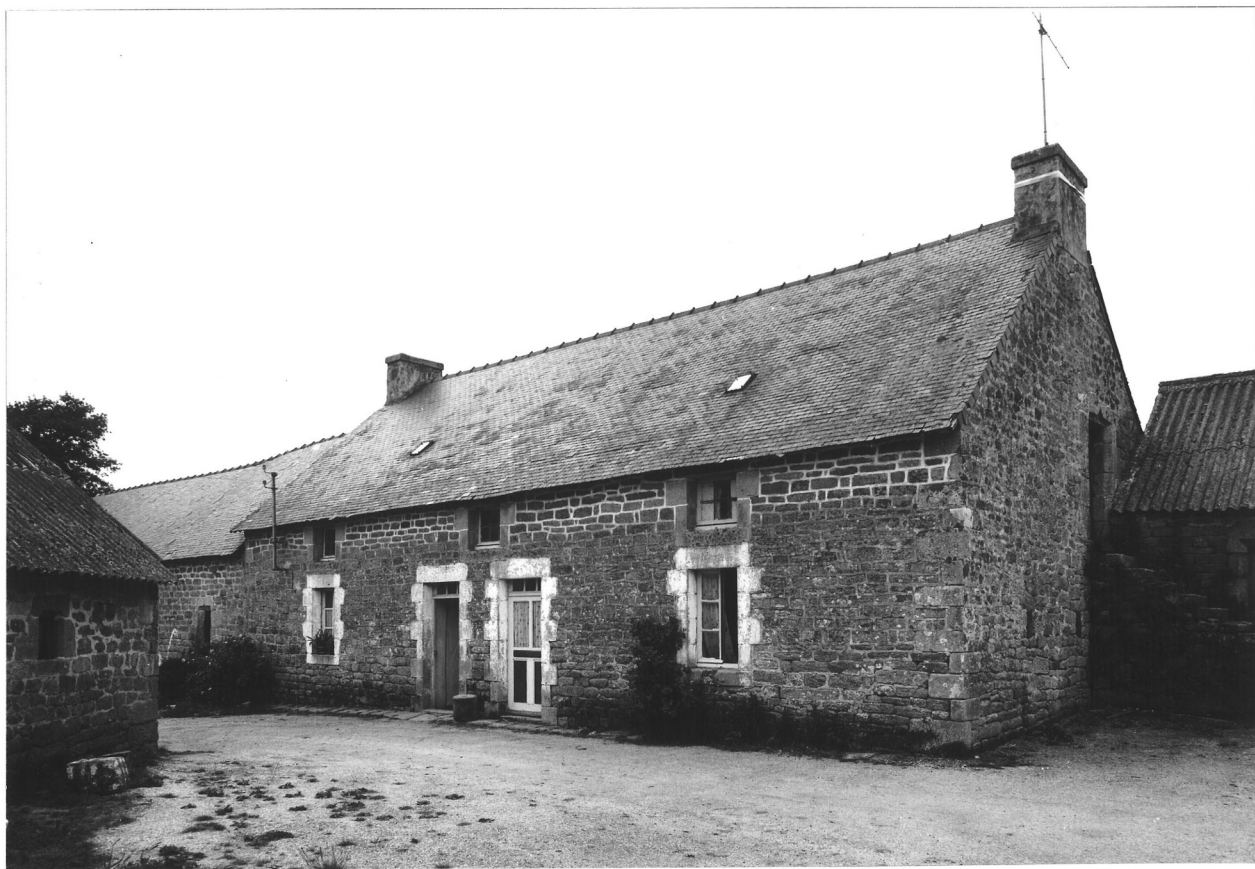
7I.56.3IO V

- Facade Sud : moderne.

Logis F - face antérieure

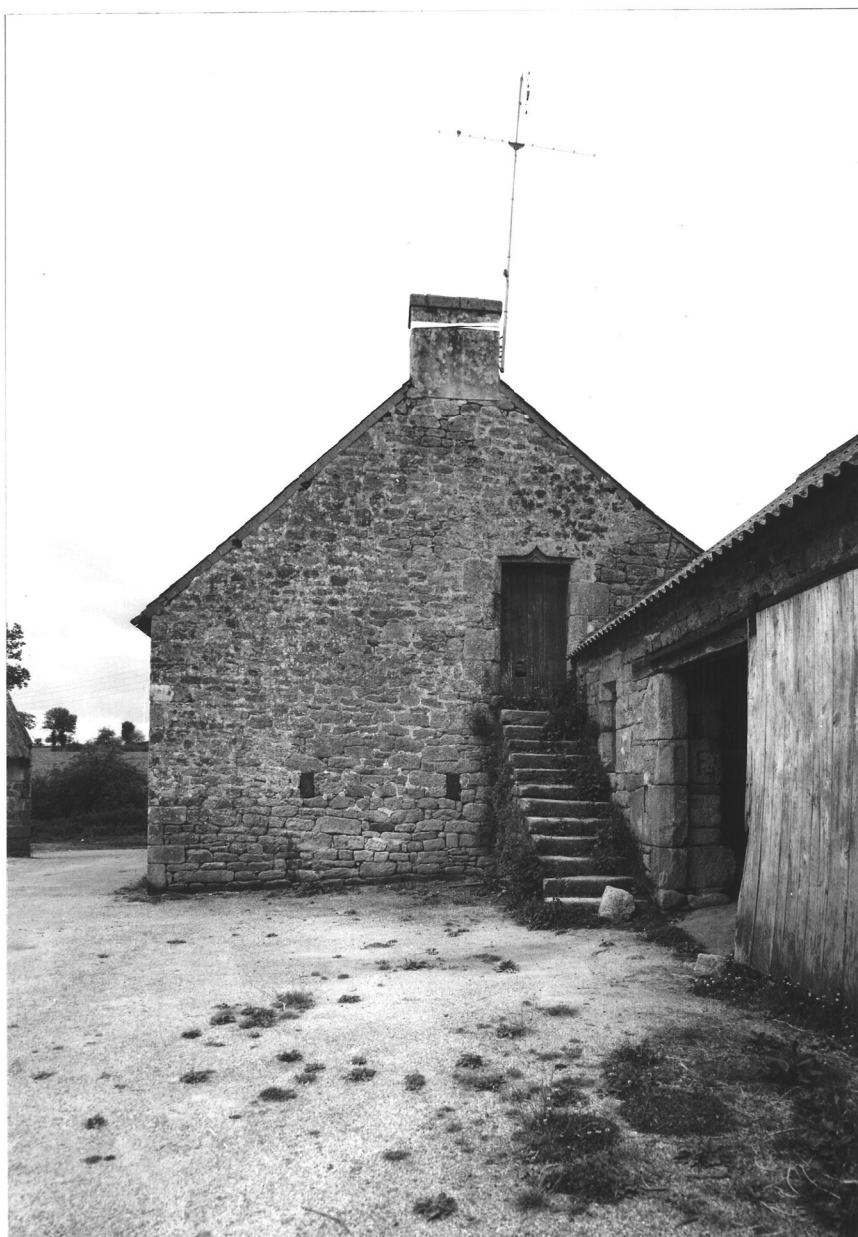
71.56.313 V

- Facade Est : triangulaire, ouverte d'une porte légèrement décentrée vers le Nord à linteau mouluré en accolade et piédroits chanfreinés. Escalier perpendiculaire, face à la porte (1 m. de large).

Logis F - pignon

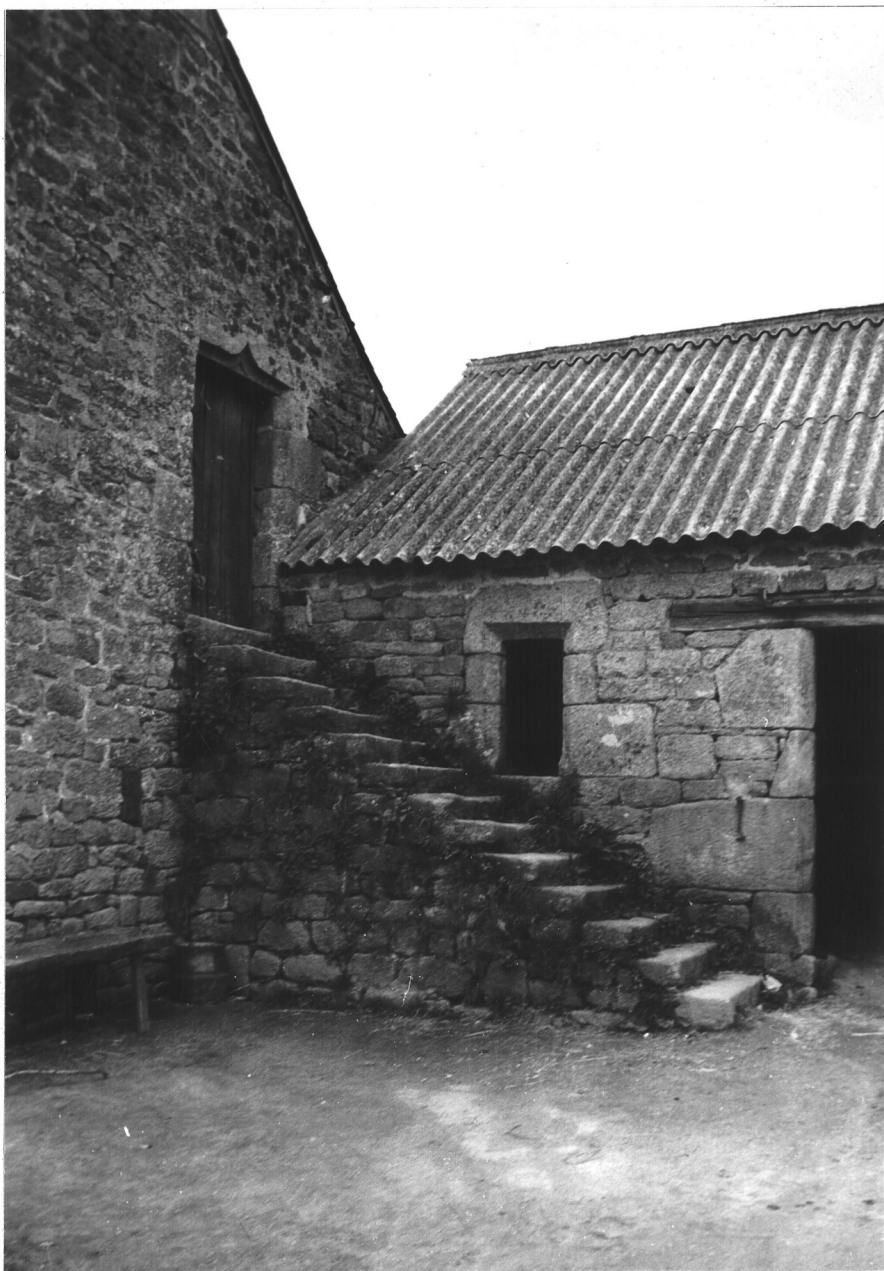
Cliché DAGORN  
67.56.328 Z.

Vue de pignon Est de l'édifice F.,  
avec escalier.
