EGLISE PAROISSIALE SAINT BEHEAU  
dénomination et titre de l'œuvre

PRIZIAC

EGLISE PAROISSIALE

Table des Illustrations:

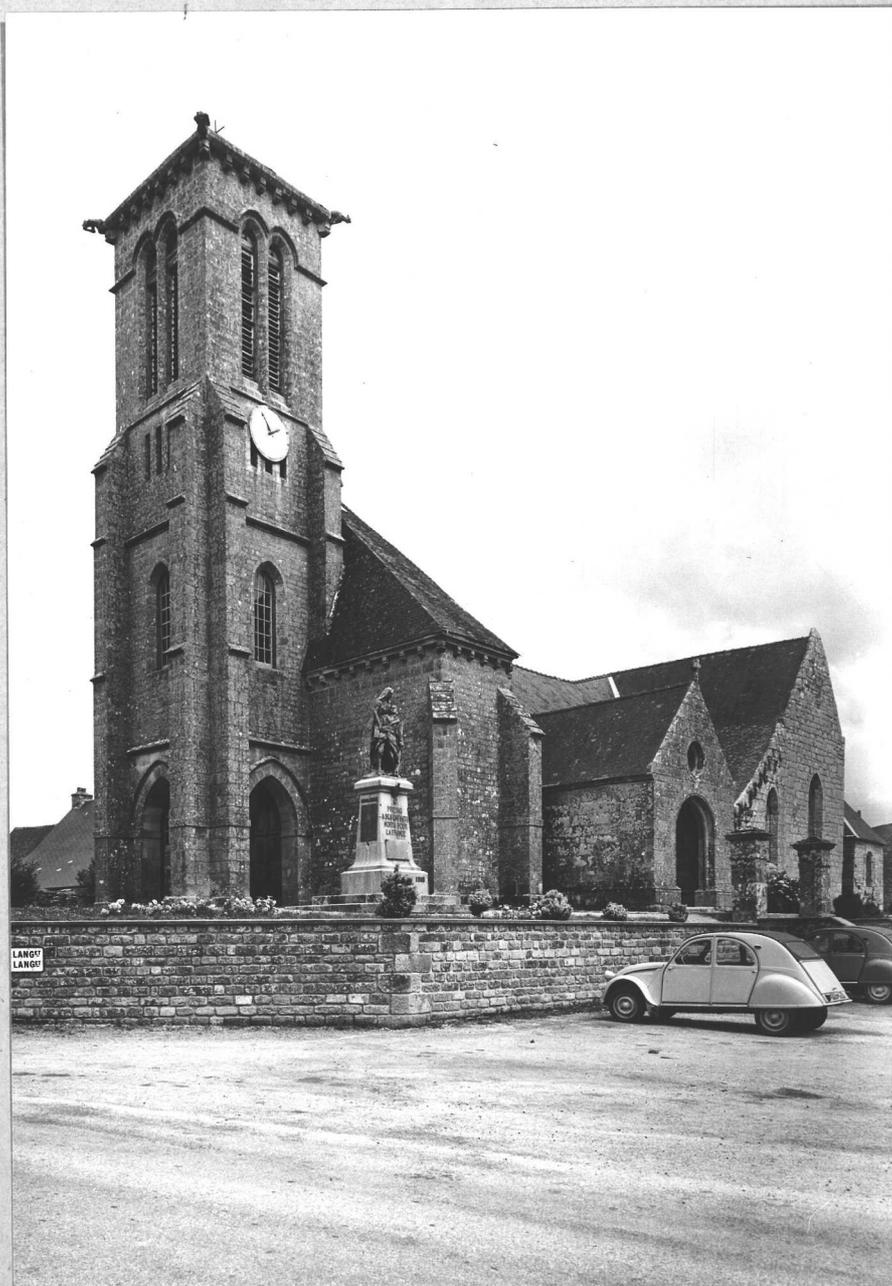
Vue générale, prise du Sud-Ouest

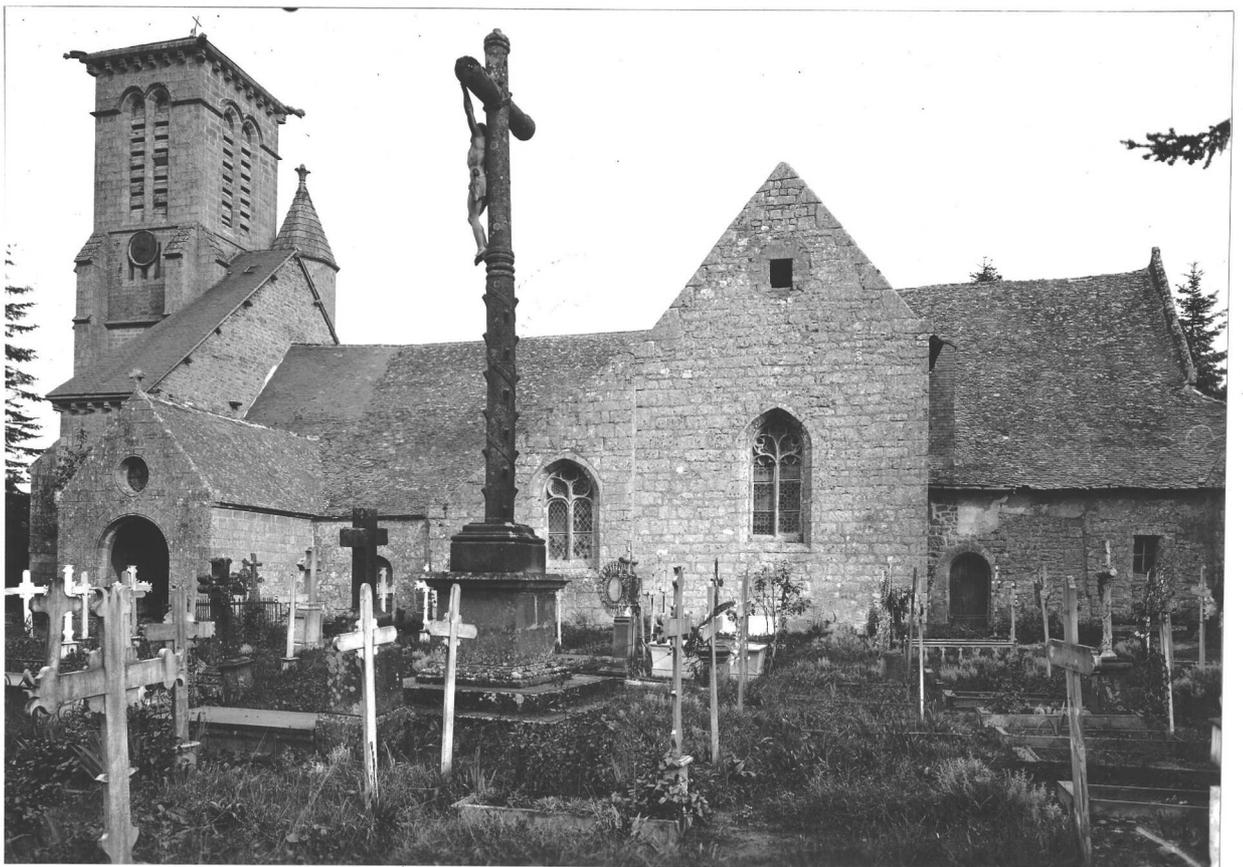
65-306

- Mentionnons, pour mémoire, le cadran solaire daté de 1660 indiqué par Rosenzweig dans sa Statistique de 1860 (2). Ce cadran devait masquer la petite fenêtré qui surmonte le vitrail Sud du bras Sud du transept, si l'on en juge par la trace circulaire qui entoure cette ouverture sur un cliché de la Direction de l'Architecture (cf. cliché M.H. 65 306).

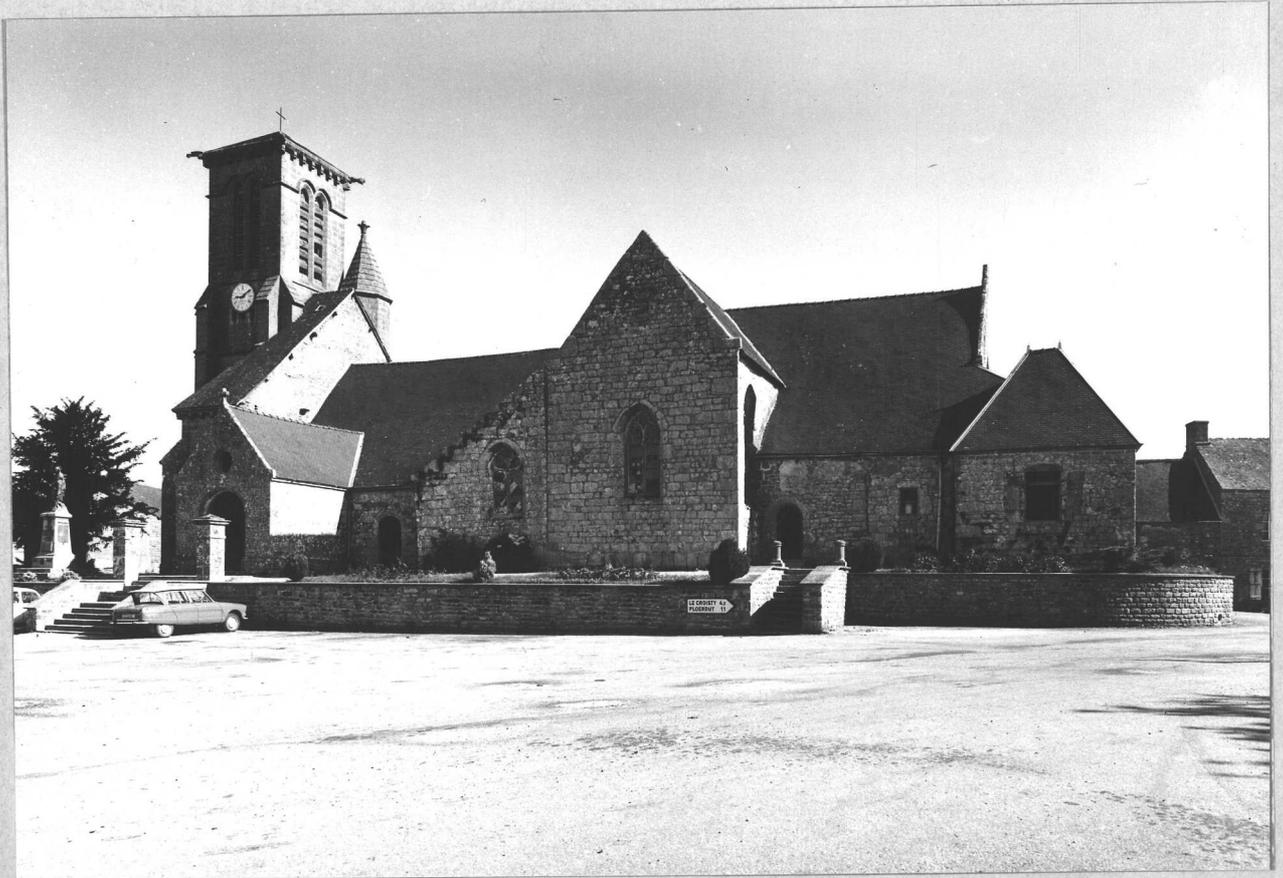
Façade Sud, vue générale

- Le porche Sud fut construit à une date inconnue mais que l'on peut situer, d'après les caractères architecturaux, dans le courant du XVII<sup>e</sup> siècle. Du Halgouët le situe à cette époque (3).

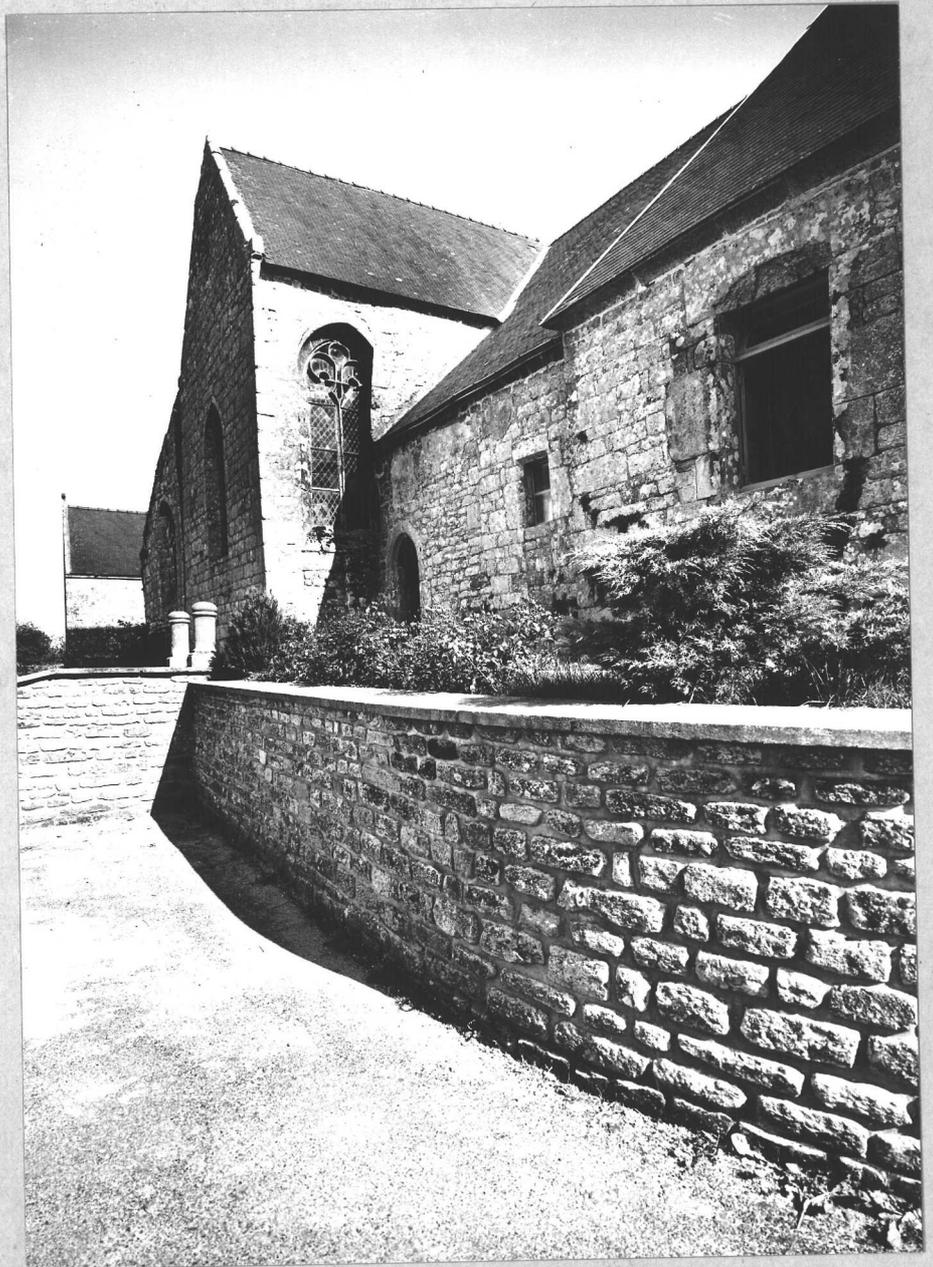
Façade Sud, prise du Sud-Est.

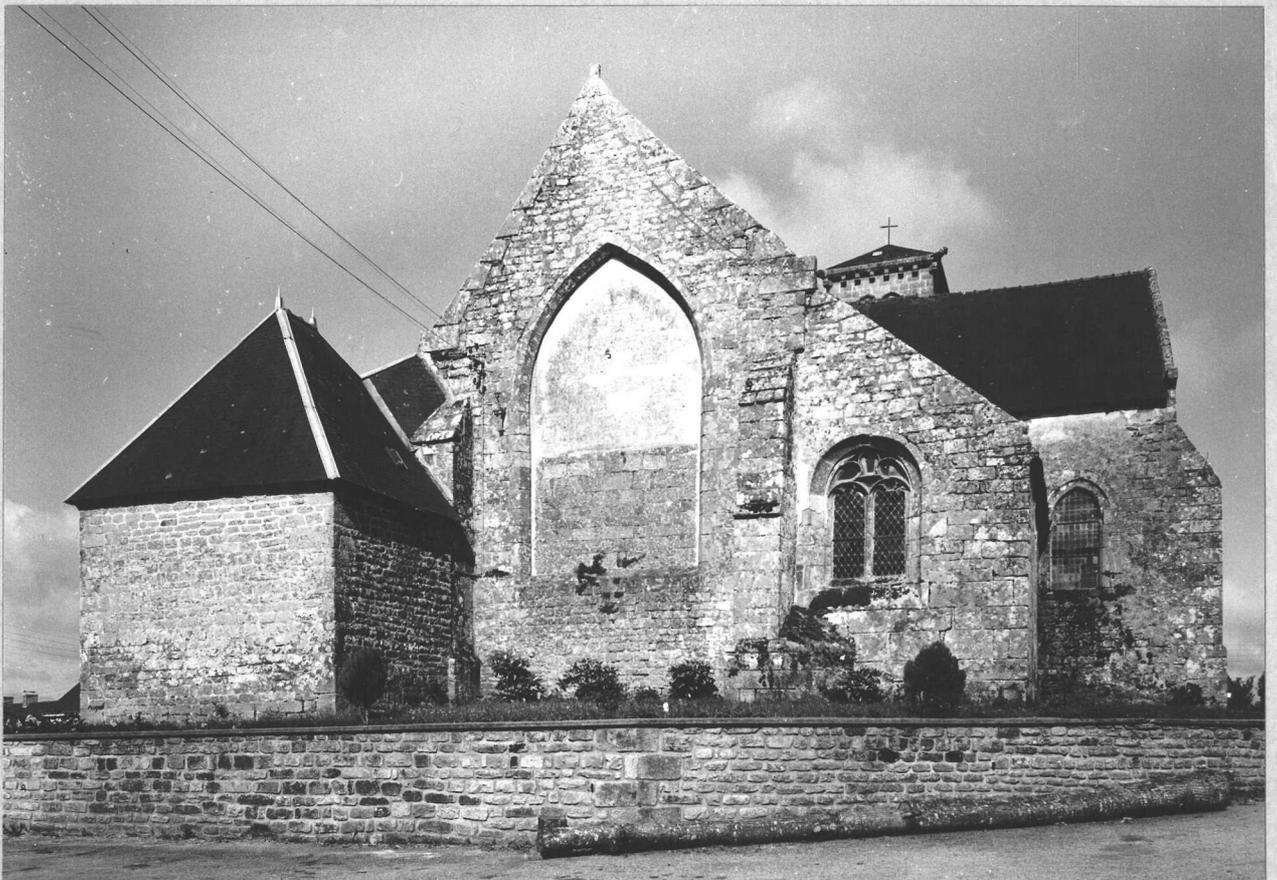
Le chevet, vue générale

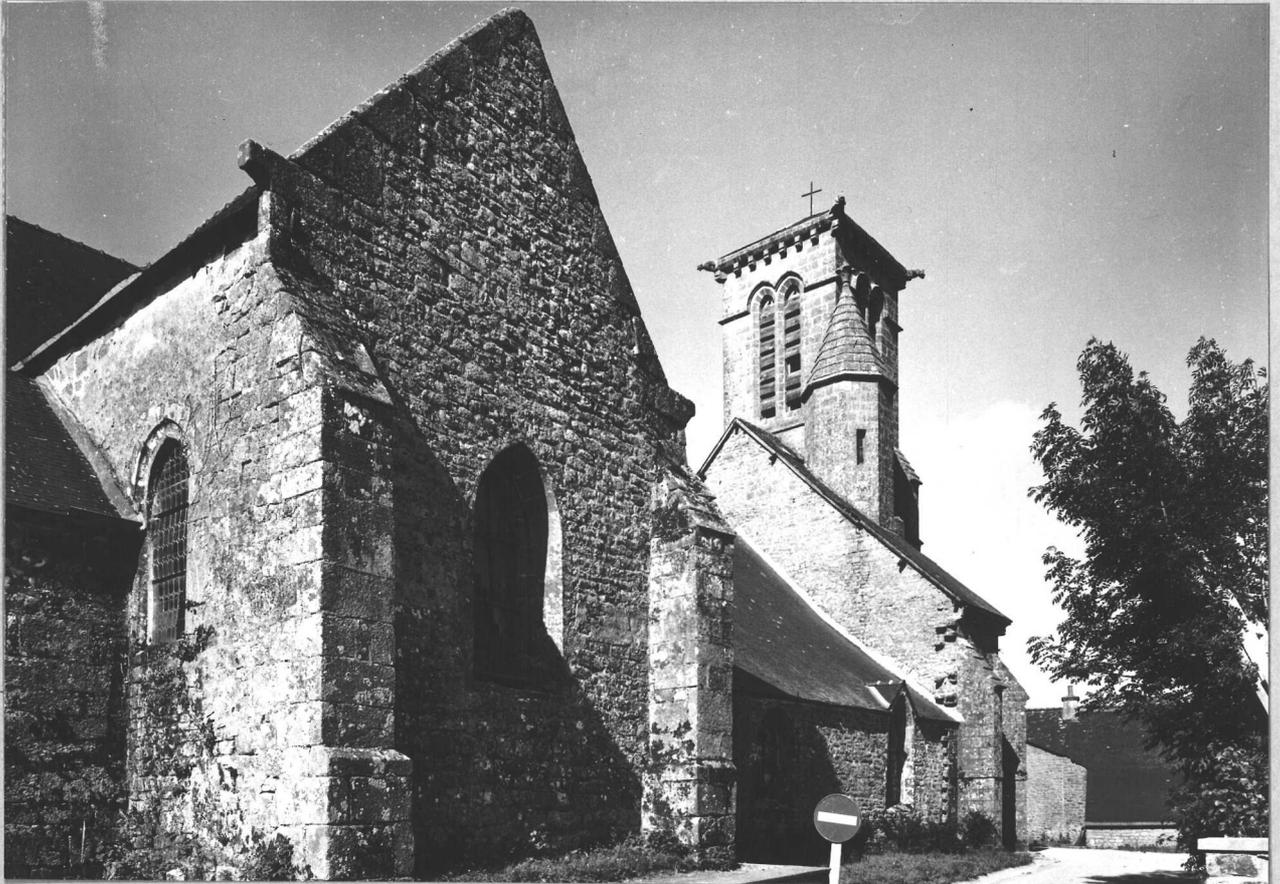
Façade Nord prise du Nord-Est

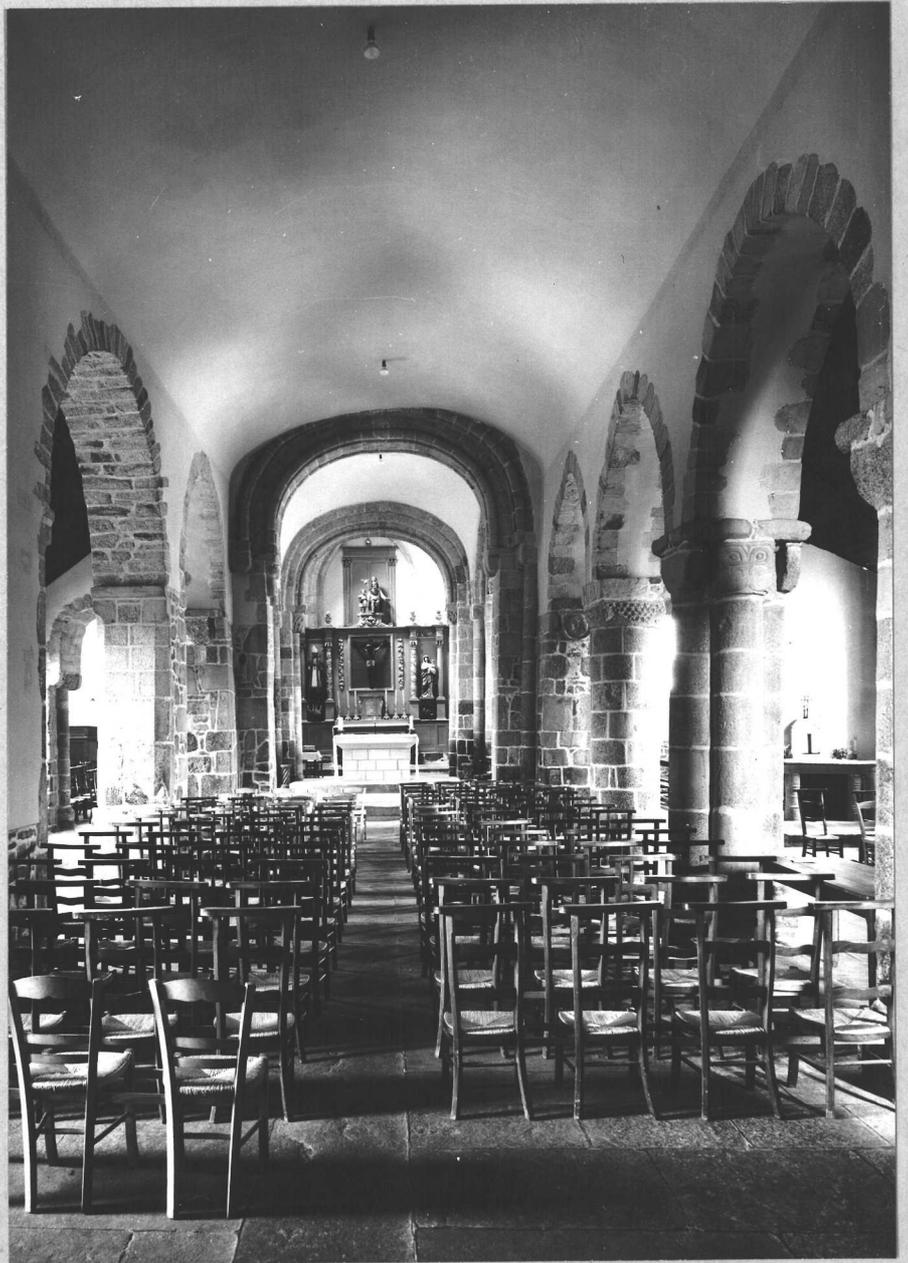
Nef, vue générale, vers le choeur.

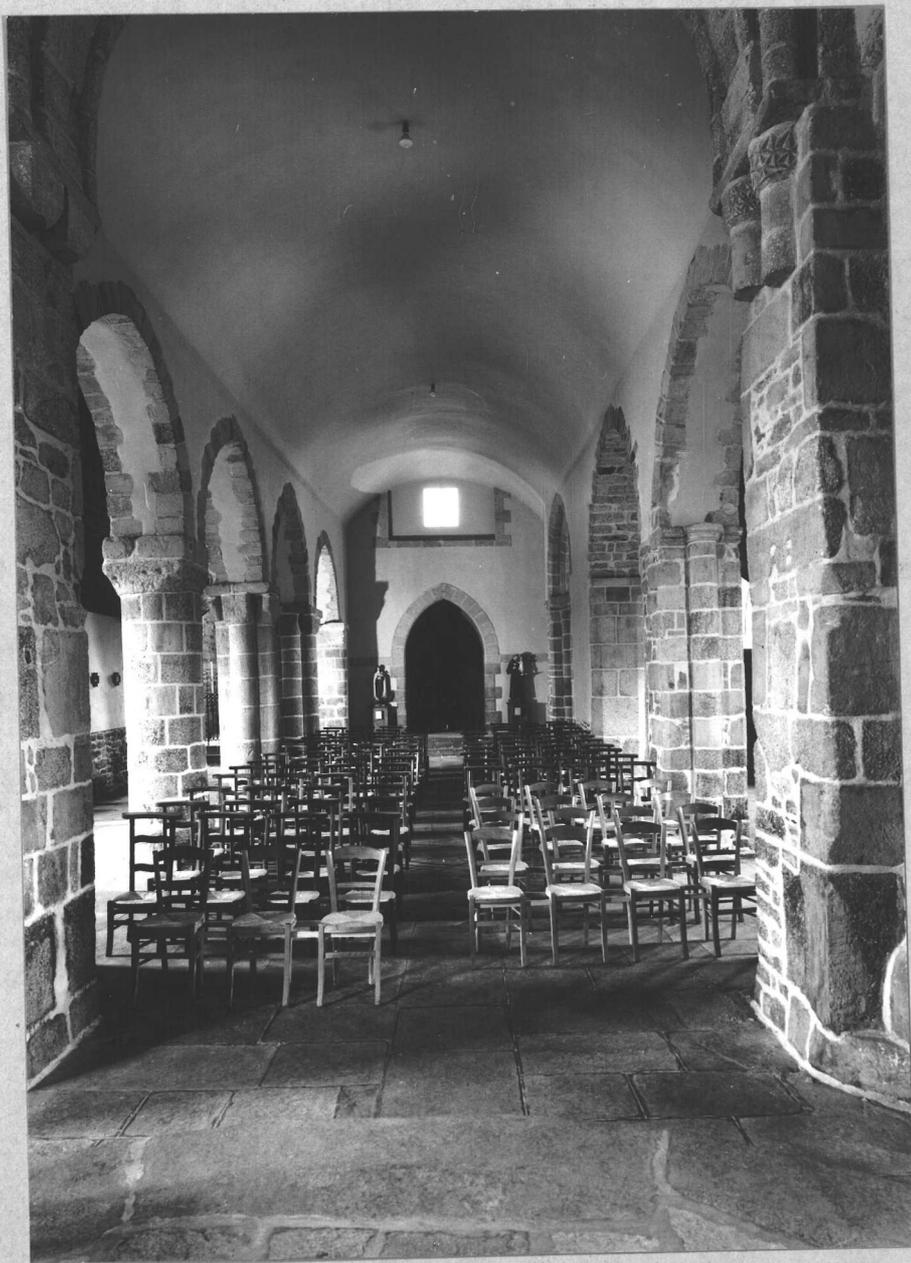
La nef, vue générale vers l'Ouest

La nef, la croisée et les bras de transept sont aujourd'hui couverts d'une voûte en plâtre du XIX<sup>ème</sup> siècle. Au-dessus de ces voûtes subsiste une charpente du XVII<sup>ème</sup> siècle. (la partie E de la charpente de la nef est encore lambrissée - cf. photo).
