PRIZIAC

Eglise paroissiale

PRIZIAC
EGLISE PAROISSIALE
SAINTE BEHEAU
SABLIÈRES

EGLISE PAROISSIALE ST BEHEAU

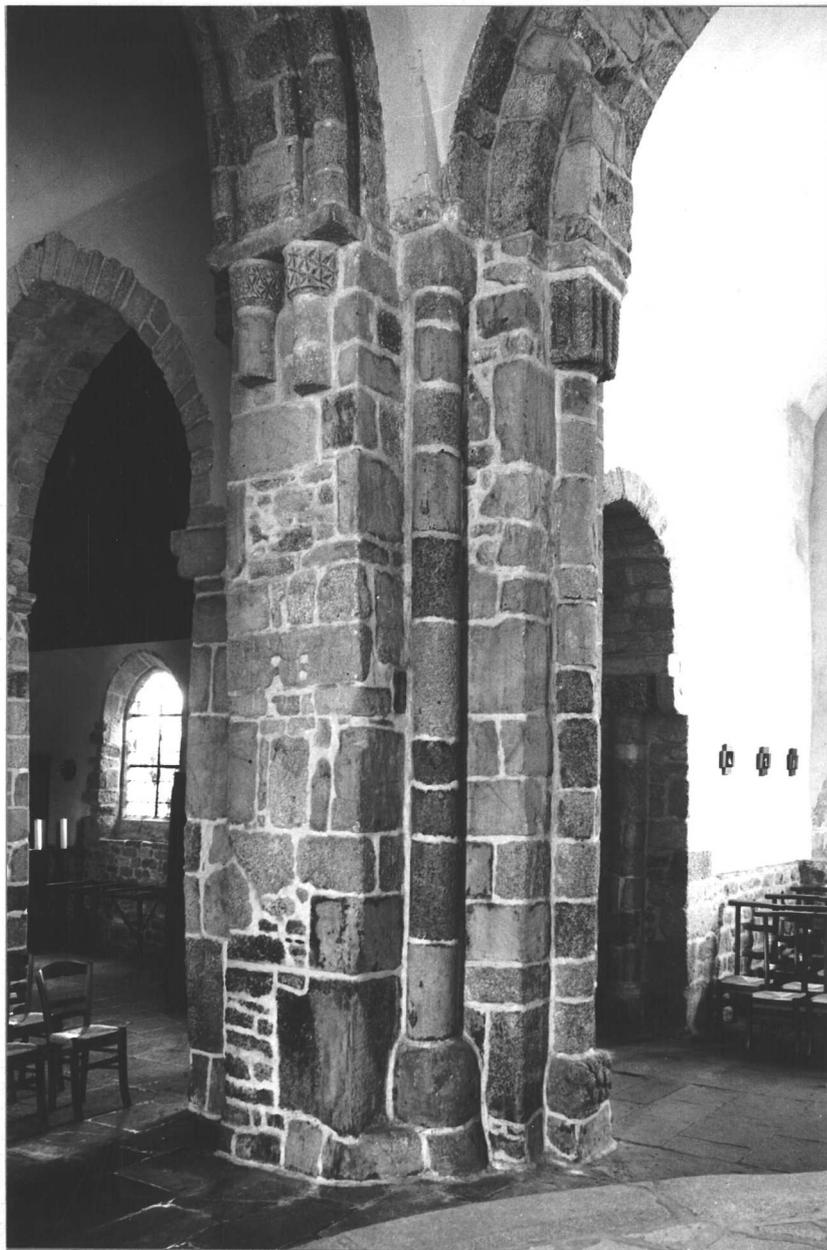
Pile Nord-Ouest de la croisée
prise du Sud-Est

Les quatre grosses piles cruciformes qui cantonnent la croisée subsistent de l'époque romane non sans avoir subi quelques remaniements. Certaines colonnettes engagées sur les faces externes des piles ont été supprimées sur une partie de leur hauteur ou même quelquefois totalement : les traces d'arrachement sont nettement visibles. Certaines faces montrant un appareil irrégulier rejointoyé, évoquent un partiel remontage en sous-oeuvre (faces O des piles S.E. et N.E.). Mais la structure ne semble pas en avoir trop souffert. Elle est comparable pour la conception d'ensemble à celle de la croisée de Calan (seul édifice du groupe évoqué plus haut, avec Priziac, à conserver une croisée de l'époque romane).

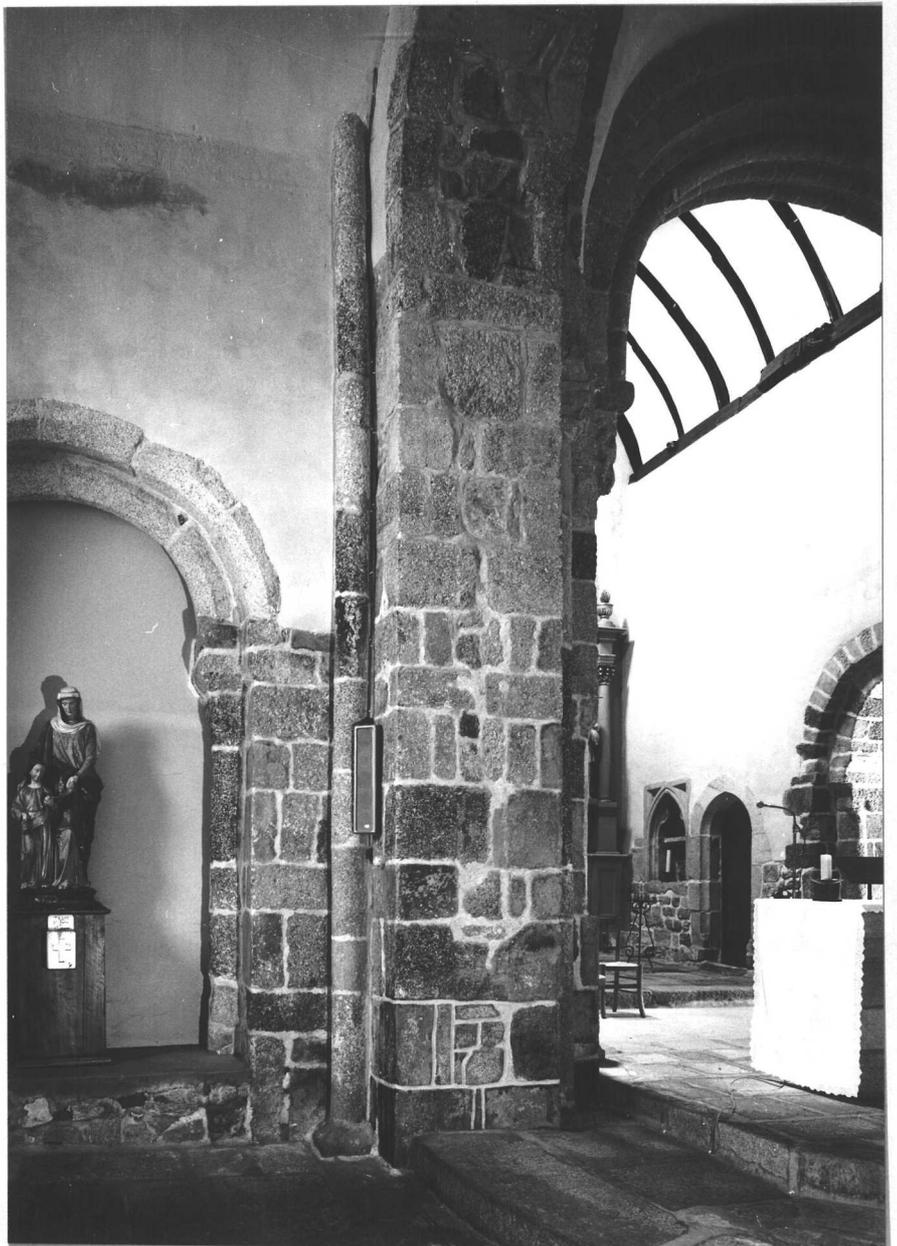
Pile Nord-Est de la croisée ,
prise du Nord-Ouest et retom-
bée droite de l'arcade ouvrant
le mur Est du bras de transept
Nord

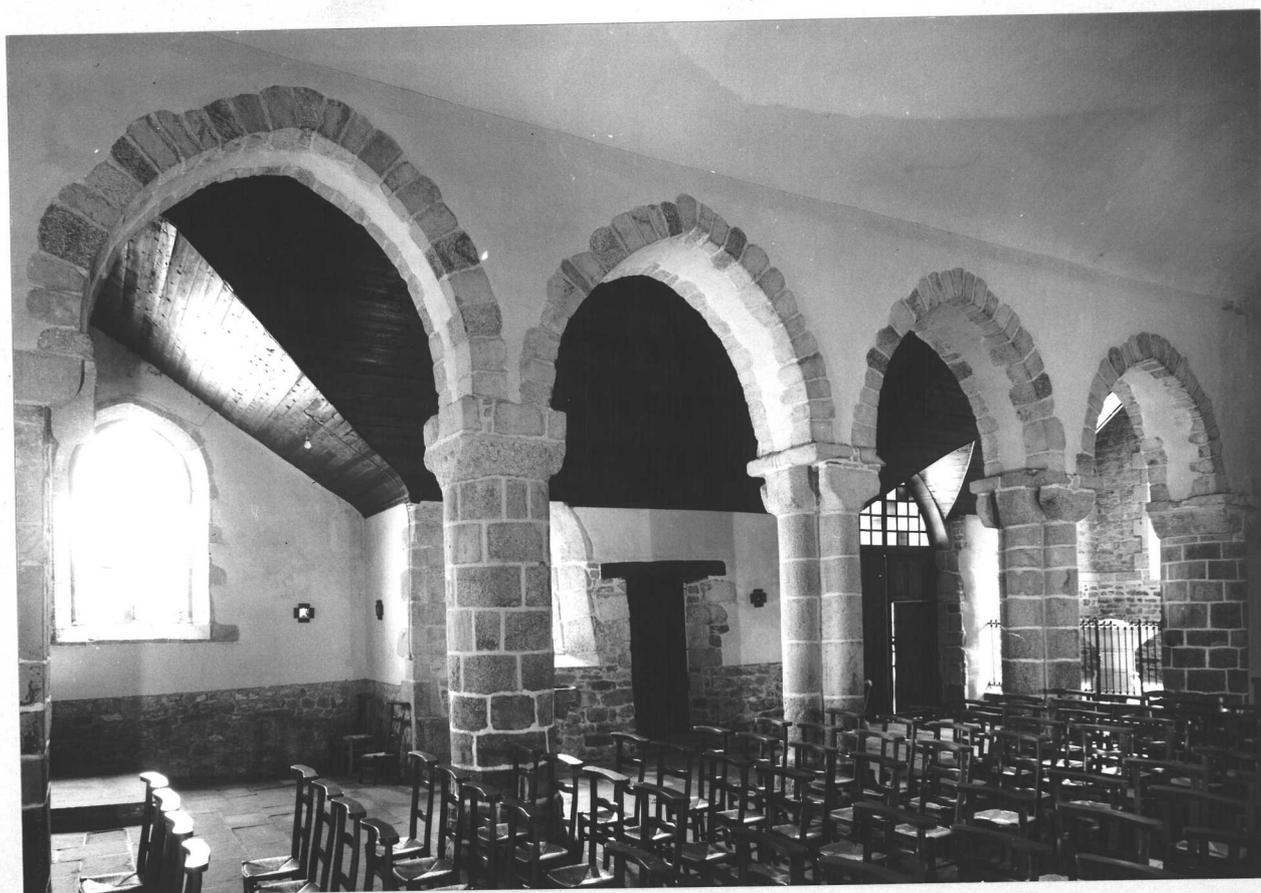
Vue générale des grandes
arcades Sud de la nef

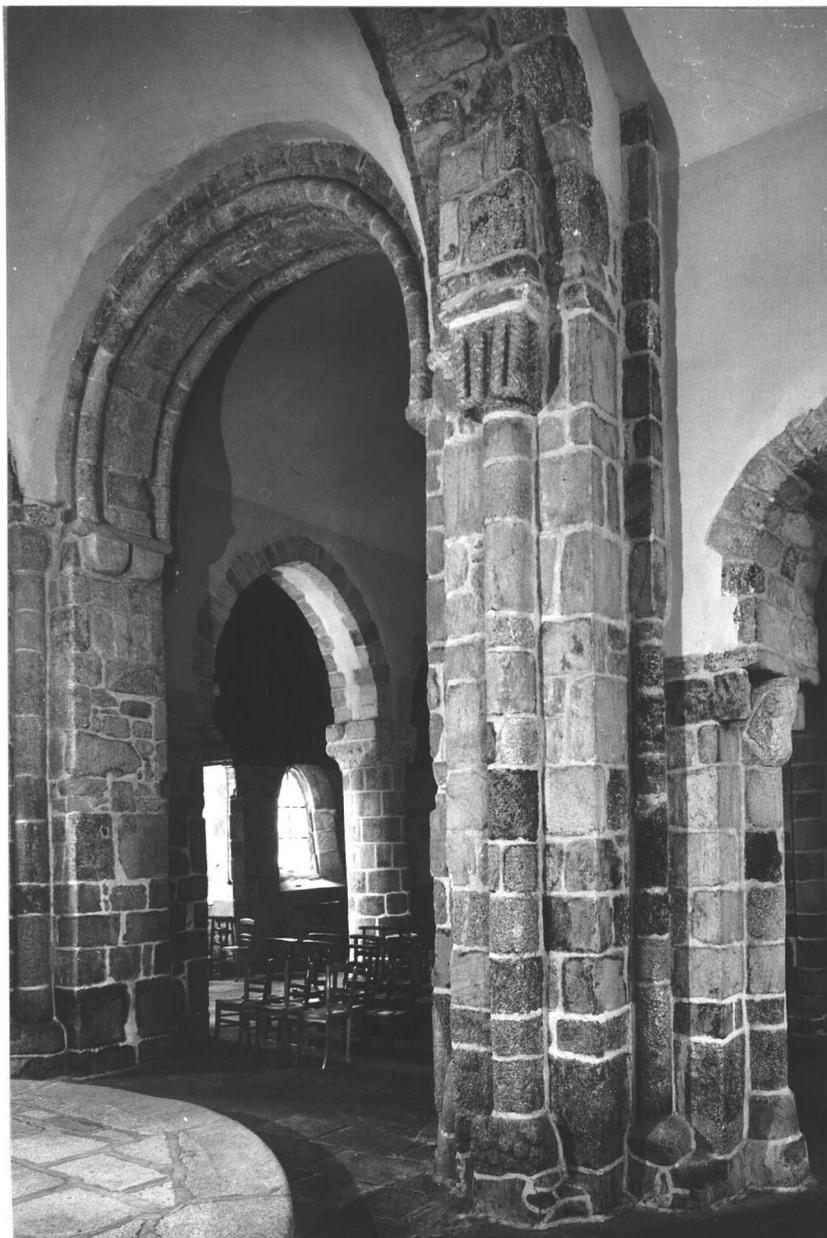
Pile Nord-Ouest de la croisée
prise du Nord-Est et retombée
de l'arc diaphragme du bas-côté
Nord

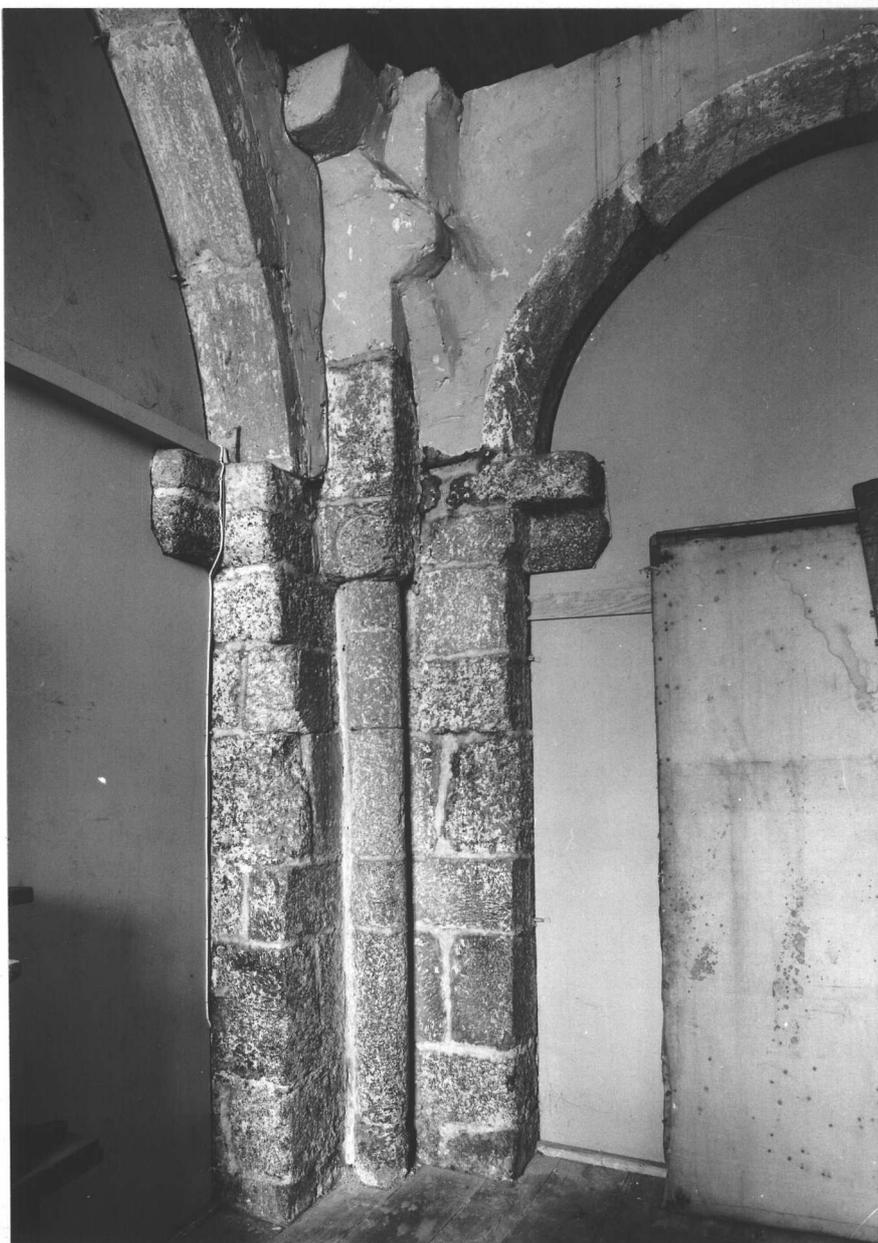
Angle Nord-Est de la pile
Nord-Est de la croisée :
retombée des arcades ouvrant
sur le chœur et le bras de
transept Nord

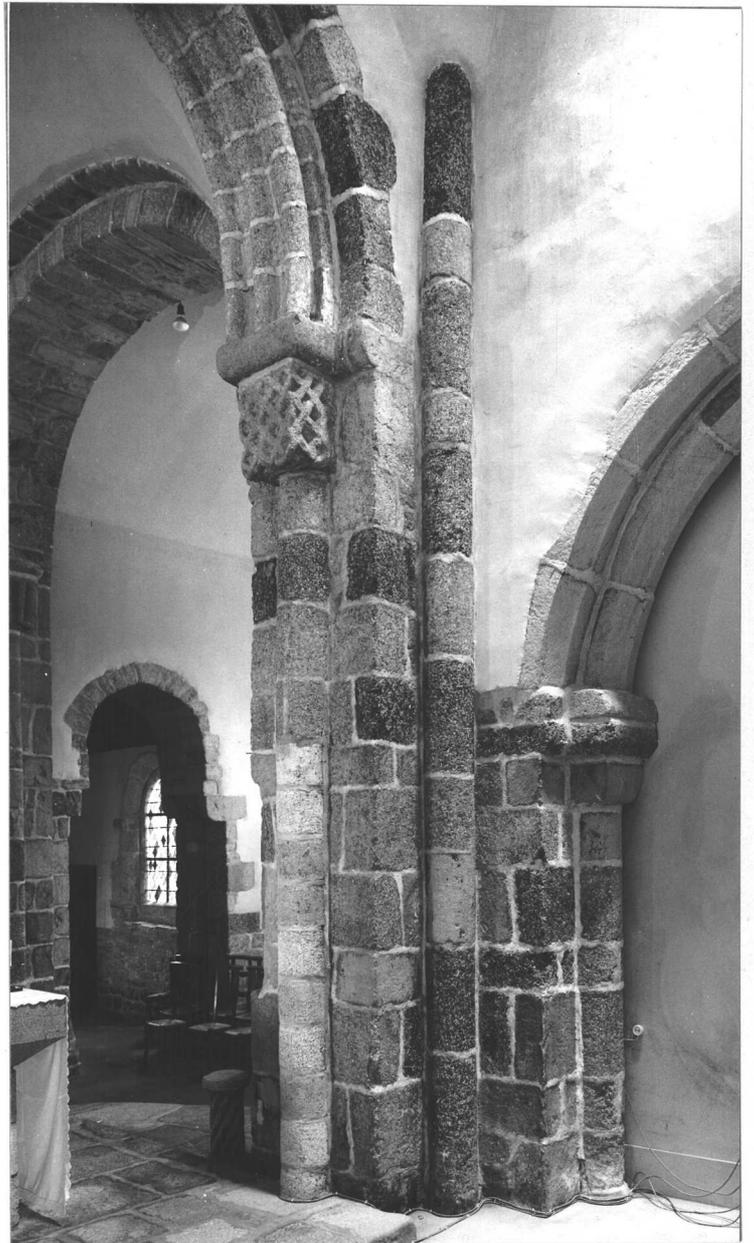
Angle Sud-Est de la pile
Nord-Est de la croisée et
retombée de l'arcade ouvrant le
mur Nord du choeur

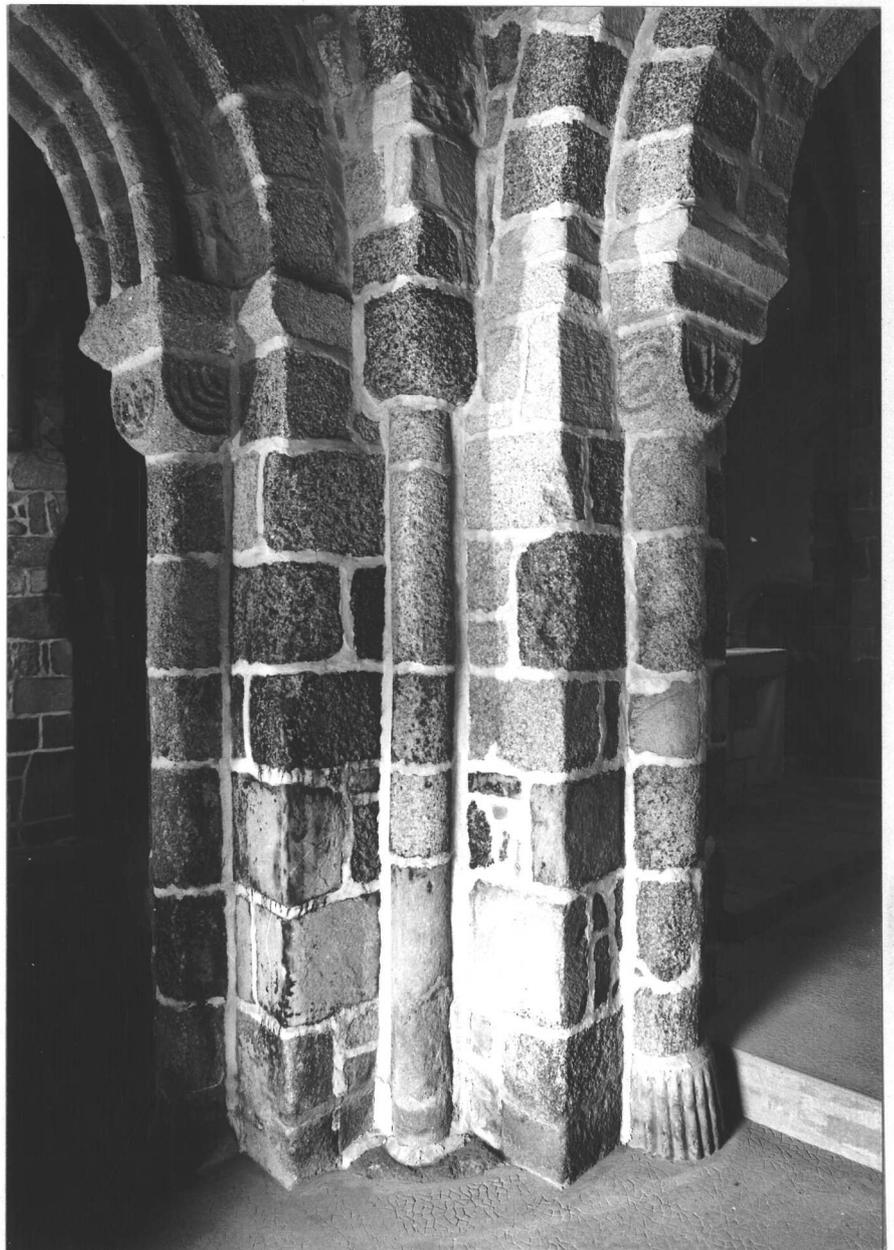
Angle Sud-Est de la pile
Sud-Est de la croisée :
retombée des arcades ouvrant
le bas-côté sur le chœur et
sur le bras de transept

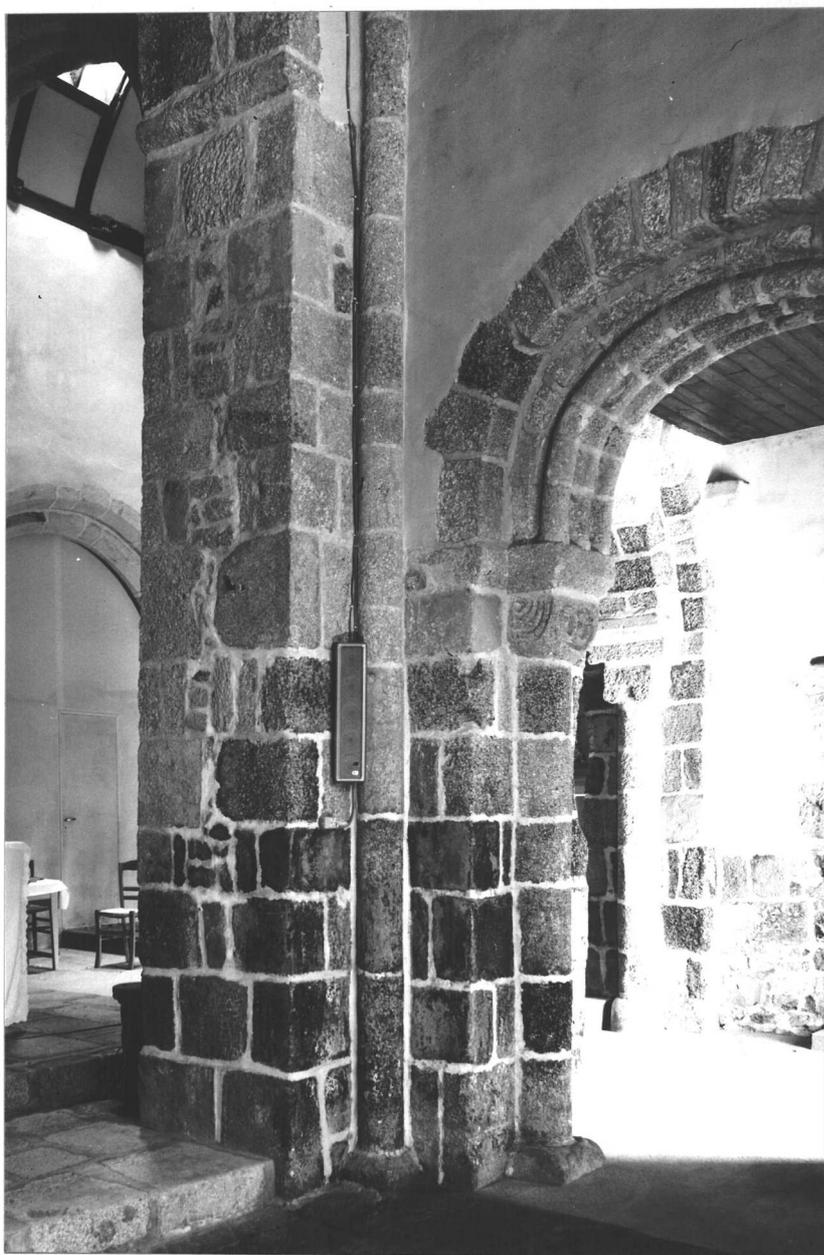
Pile Sud-Est de la croisée
prise du Sud-Ouest et retombée
de l'arc diaphragme ouvrant le
bras de transept Sud sur le
bas-côté du choeur

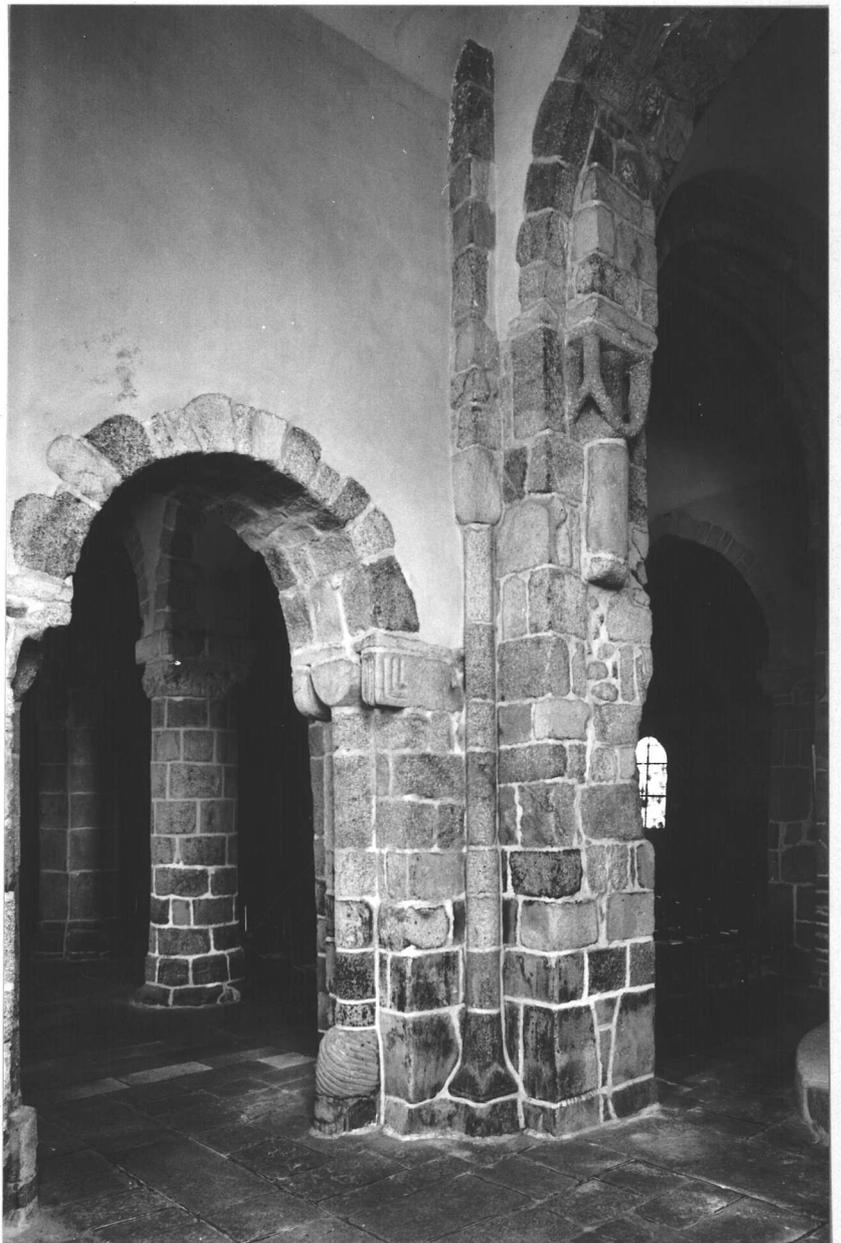
Pile Sud-Ouest de la croisée
prise du Sud-Est et arc-diaphrag-
me ouvrant le bras de transept
Sud sur le bas-côté de la nef

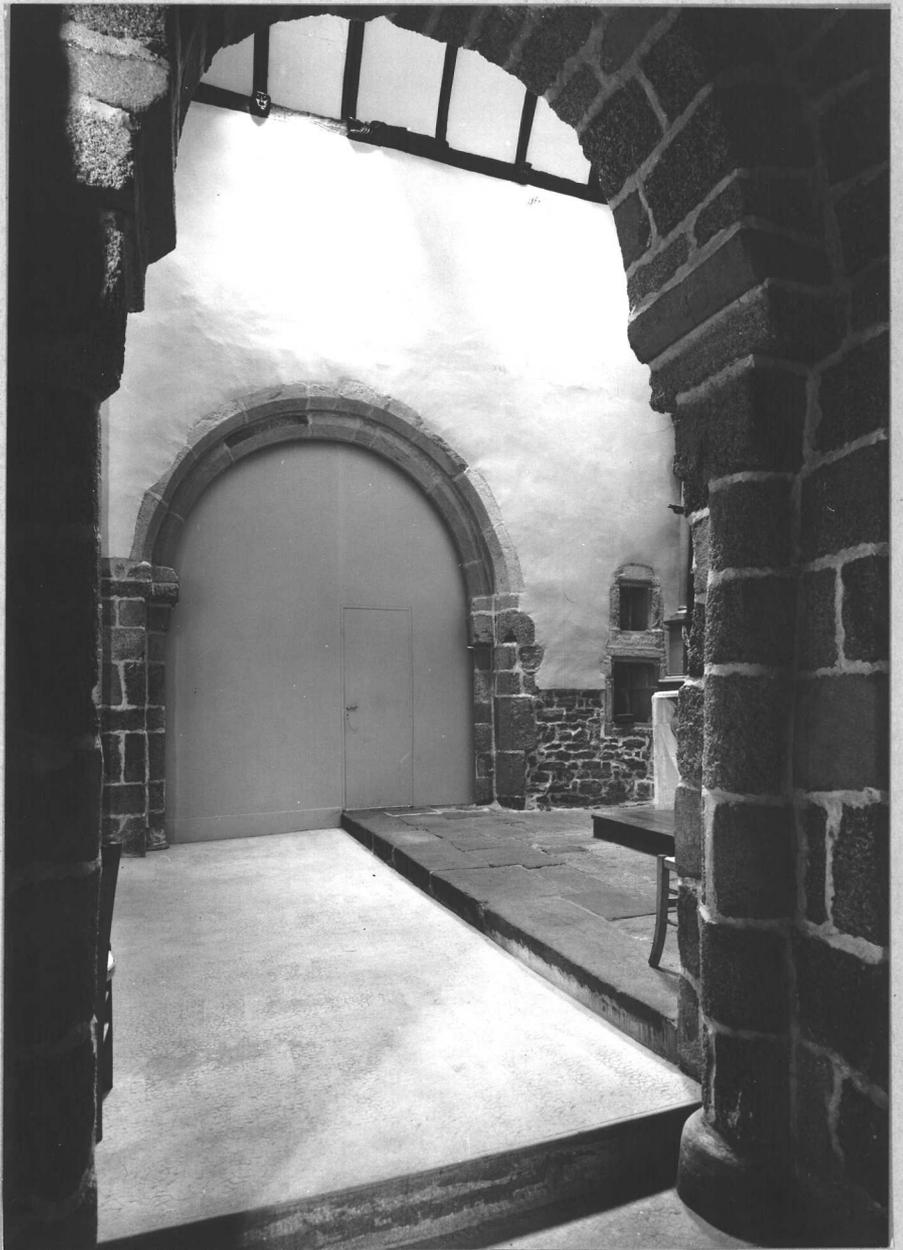
Choeur, arcade latérale Nord

choeur. L'arcade ouvrant sur le bras de transept a aussi été refaite : elle présente comme la précédente, 2 rouleaux chanfreinés suivant un type courant au XVI^{ème} siècle (cf. la première arcade Nord de la nef).

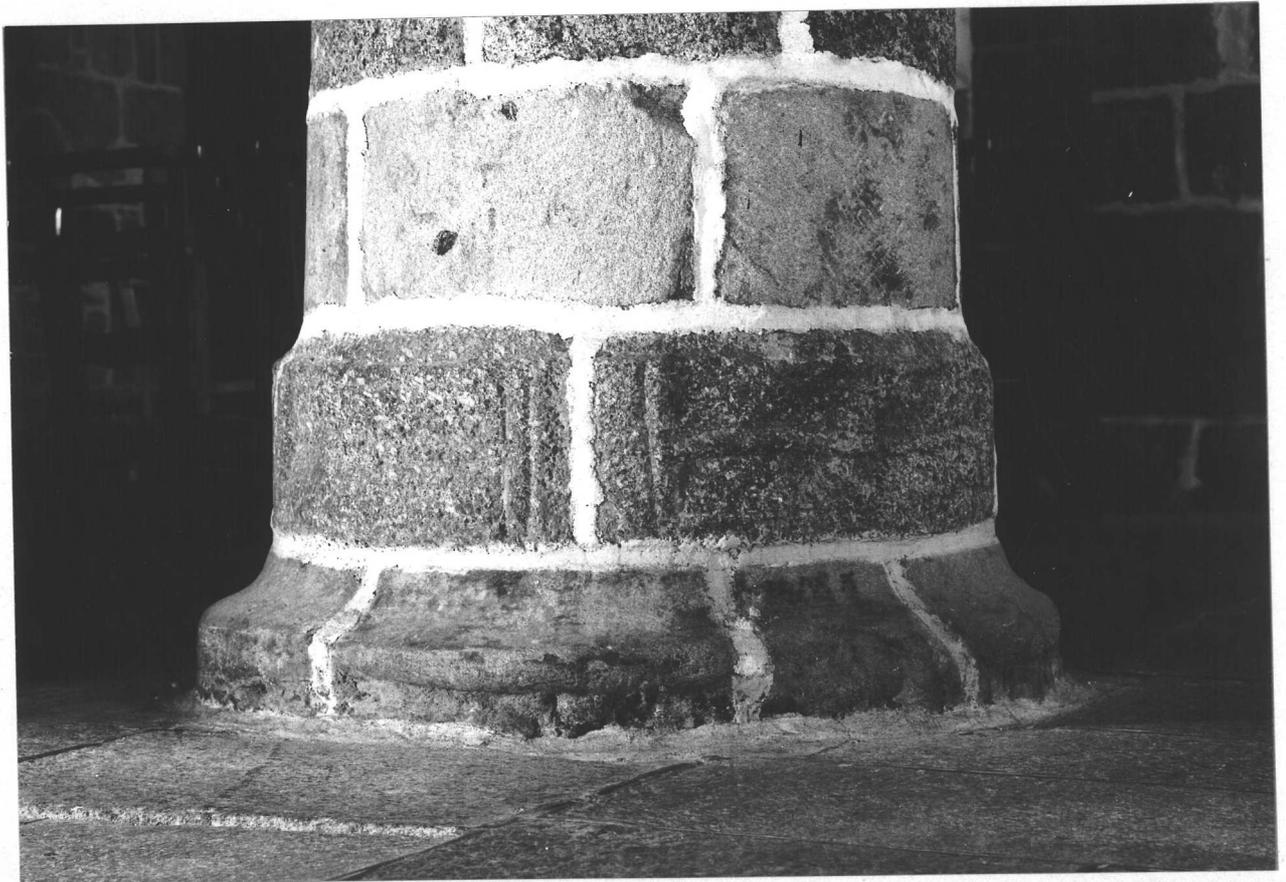
Base de la quatrième
pile Sud de la nef

- En 1876 la pose d'un nouveau dallage a causé de gros dommages aux bases des piles.

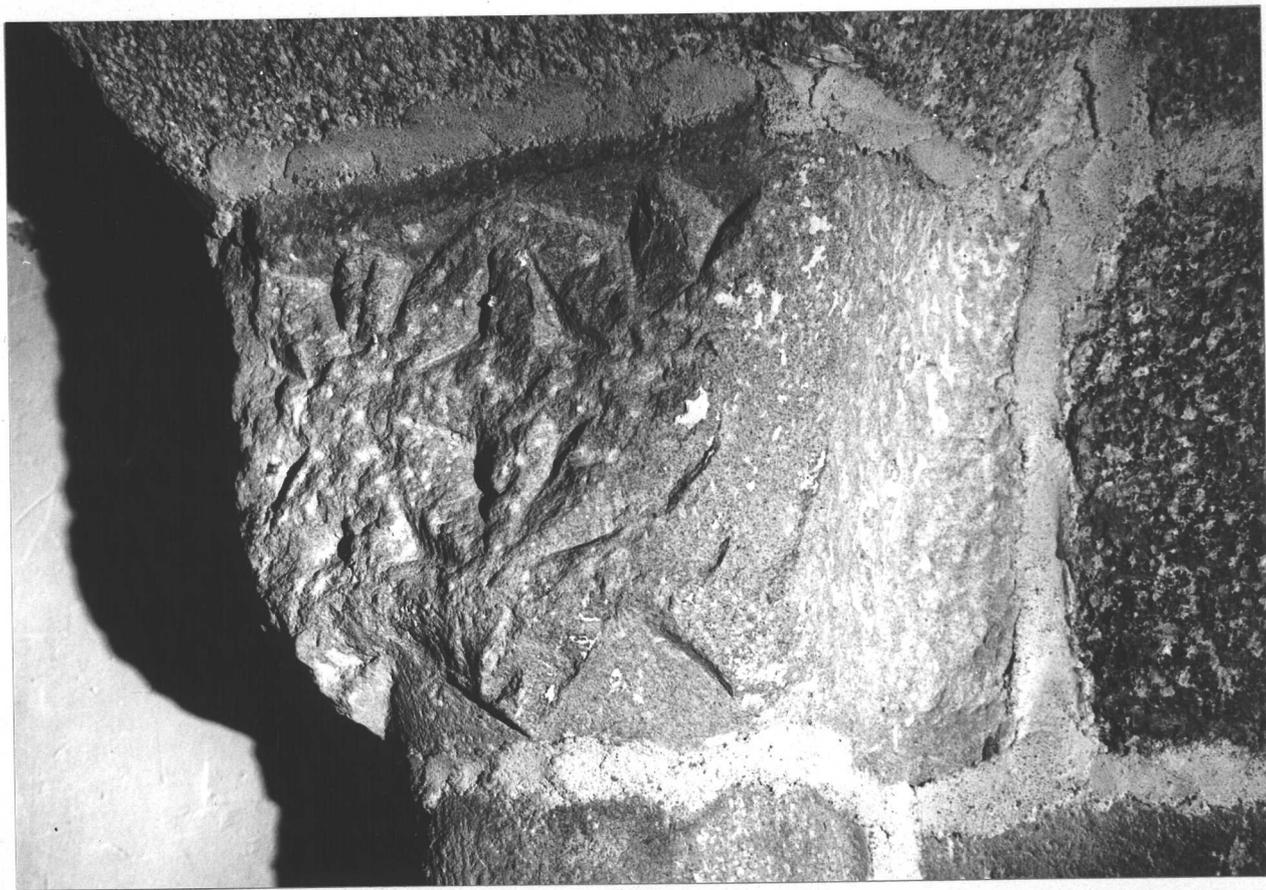
Chapiteau supportant la
retombée Sud de l'arcade
ouvrant le bras de transept
Sud sur le bas-côté du choeur

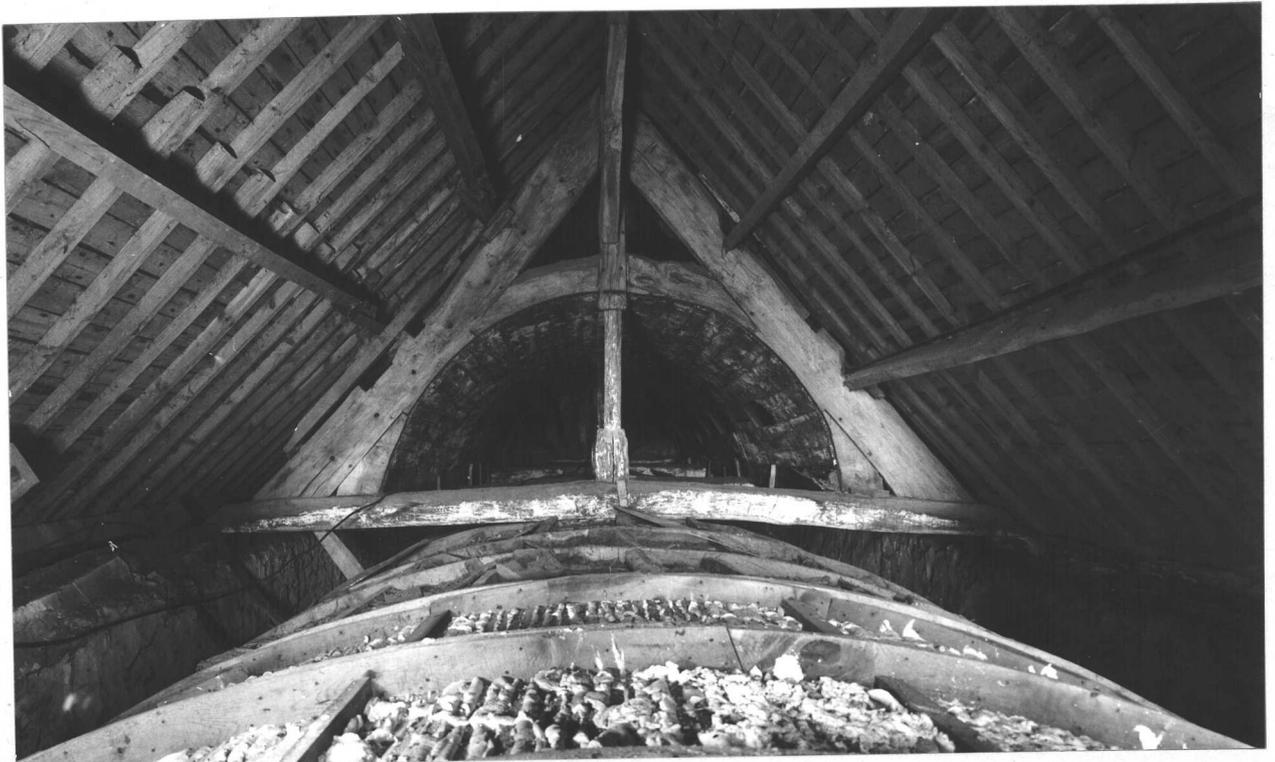
Charpente du vaisseau
central prise de l'Ouest

La nef, la croisée et les bras de transept sont aujourd'hui couverts d'une voûte en plâtre du XIX^{ème} siècle. Au-dessus de ces voûtes subsiste une charpente du XVII^{ème} siècle. (la partie E de la charpente de la nef est encore lambrissée - cf. photo).

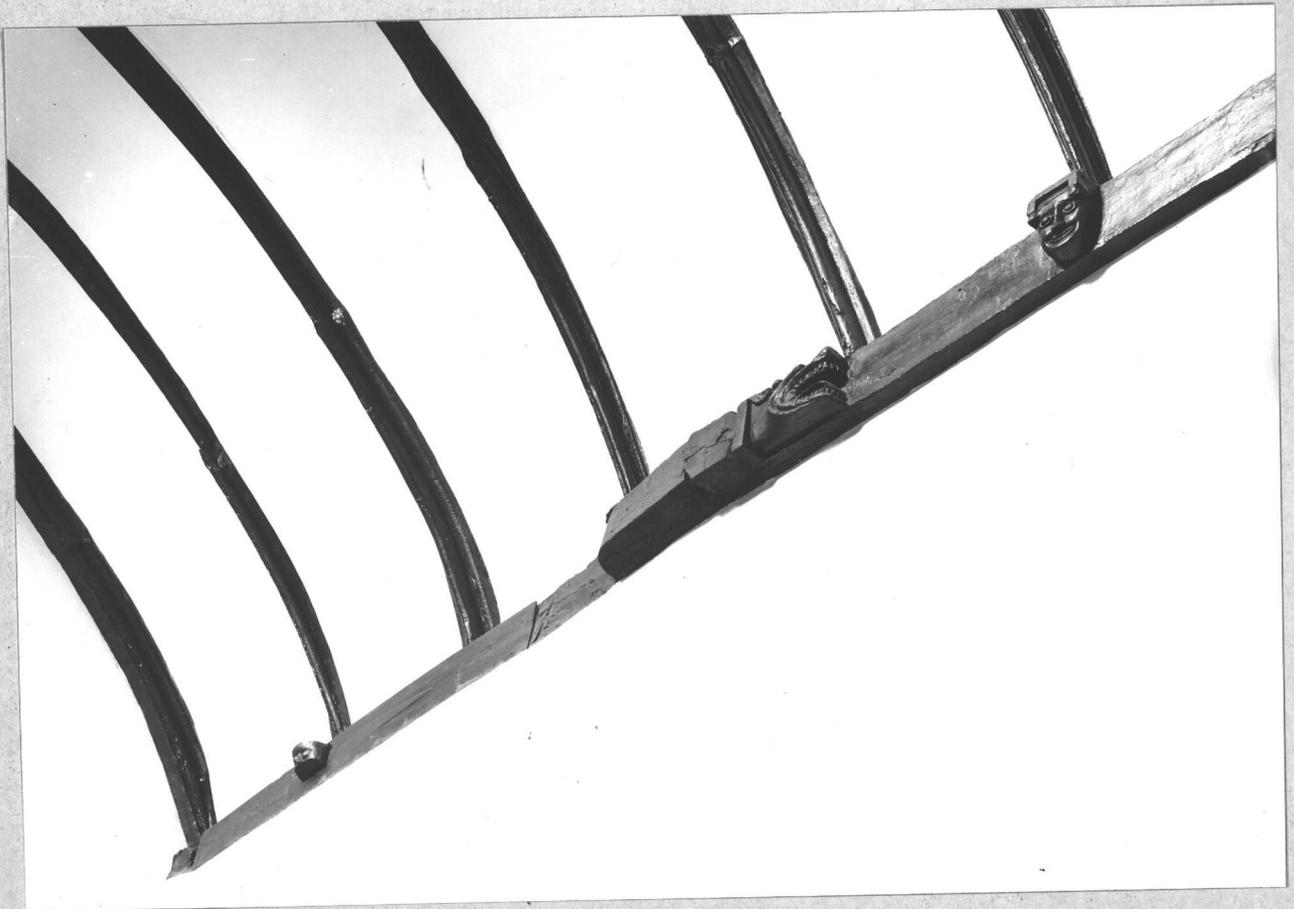
Choeur, sablière Sud.

Mur Sud

Motifs à peu près semblables. L'extrémité orientale a dis-

paru, remplacée par une planche sur laquelle on a plaqué un masque humain brisé provenant du fragment d'origine.

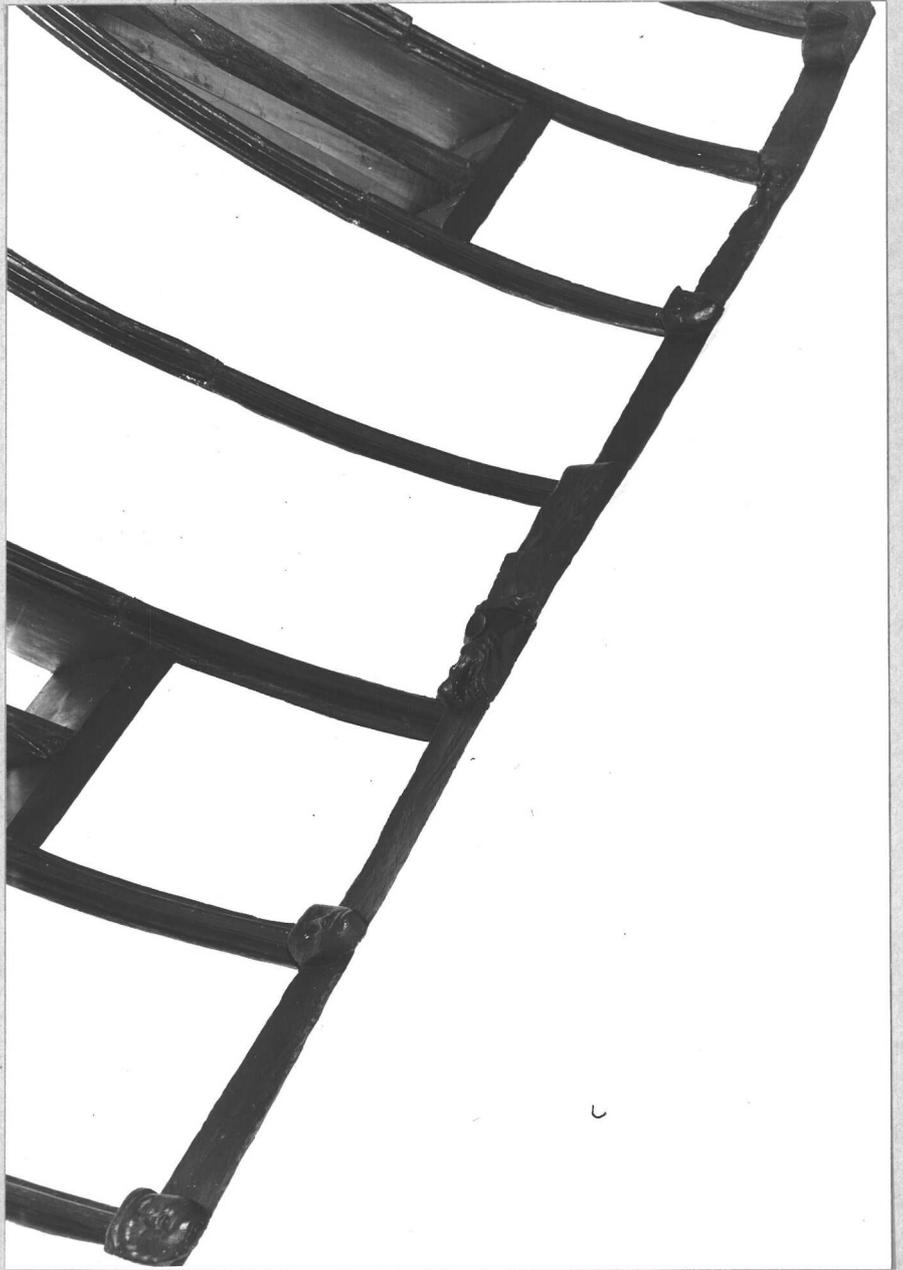
Choeur, sablière Nord.

DESCRIPTION : Mur Nord

Au centre, un animal monstrueux, corps non sculpté simplement équarri, tête du type engoulant. De part et d'autre, masques humains stylisés (celui de l'extrême-droite a disparu. Chaque motif correspond à la retombée d'un doubleau du lambris - l'animal central occupe l'espace situé entre deux retombées de doubleaux -)
