GUISCRIFF

CHAPELLE DE LOCMARIA

## HISTORIQUE

DESCRIPTION      EXTERIEURE

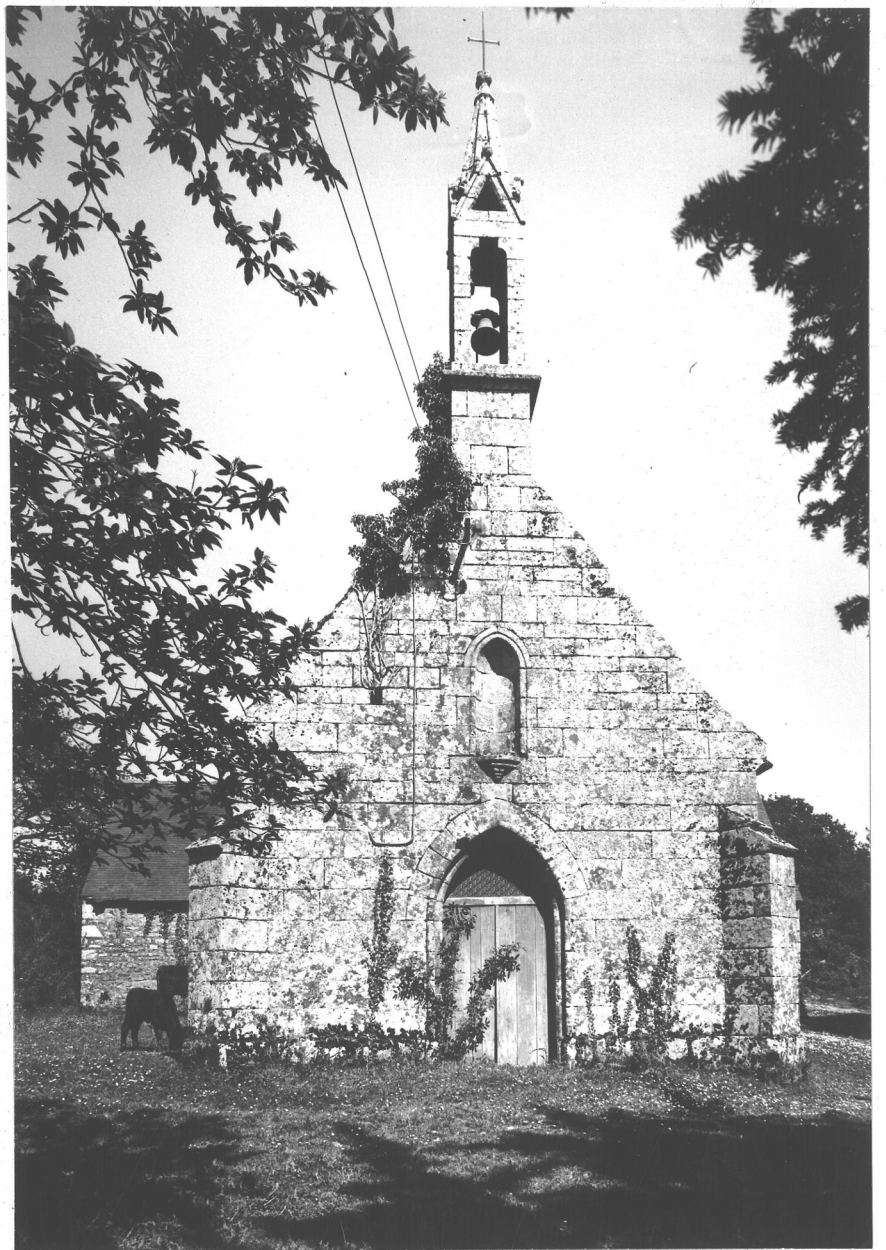
68.56.08 V

- Mur-pignon - Rampant Nord appareillé en escalier d'accès au clocheton.
- Aux angles Sud-Ouest et Nord-Ouest, contreforts biaux, terminés en glacis.
- Dans l'axe de la façade, porte en arc brisé encadrée d'un tore.
- Au-dessus de la porte, niche à base saillante moulurée.
- Clocheton de plan carré ; chambre des cloches ouverte sur les quatre faces (traverse sur les faces Sud et Nord.) Au-dessus, petite flèche octogonale, sommée d'un fleuron et accostée sur les quatre faces de gâbles dont le tympan est ajouré.

Vue de la façade ouest

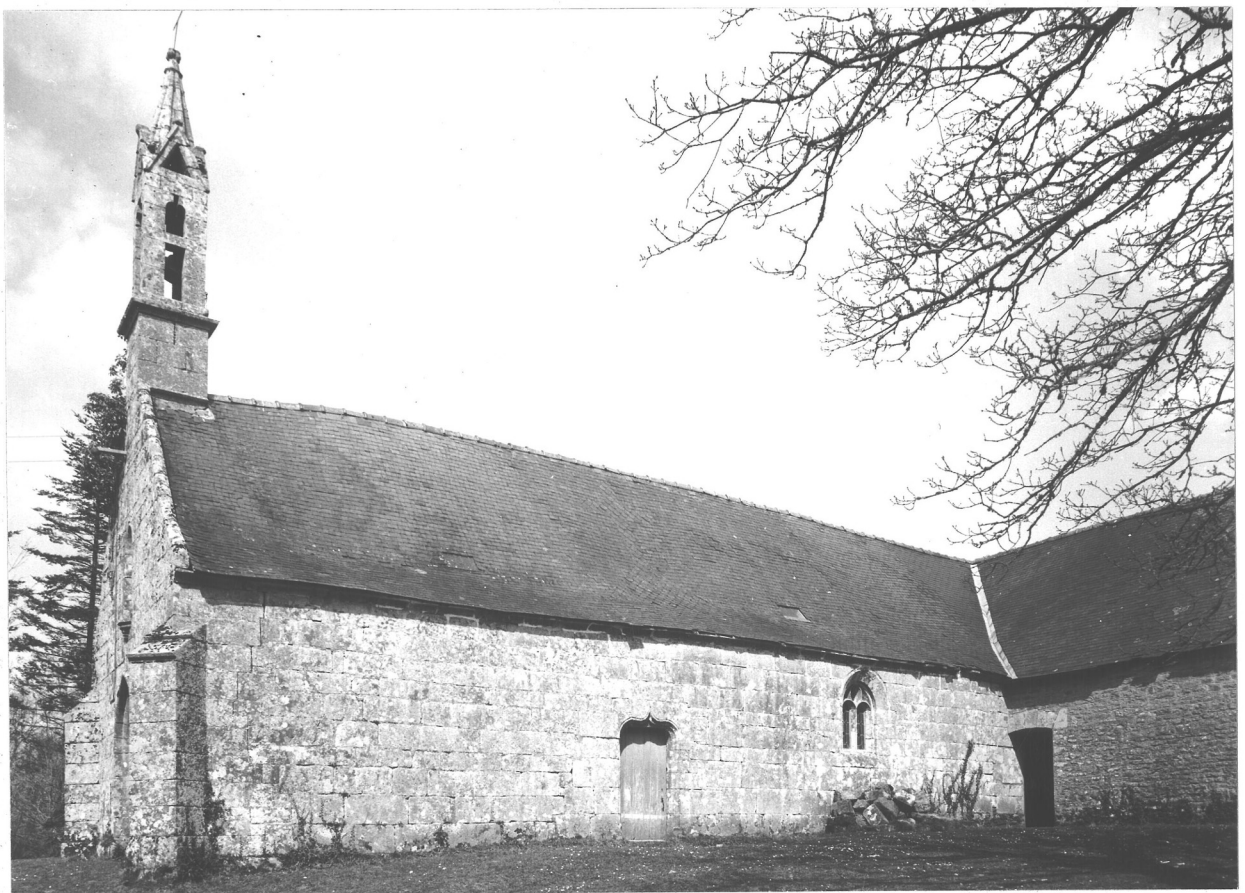
67.56.22. V.

Vue générale, prise du Sud-ouest

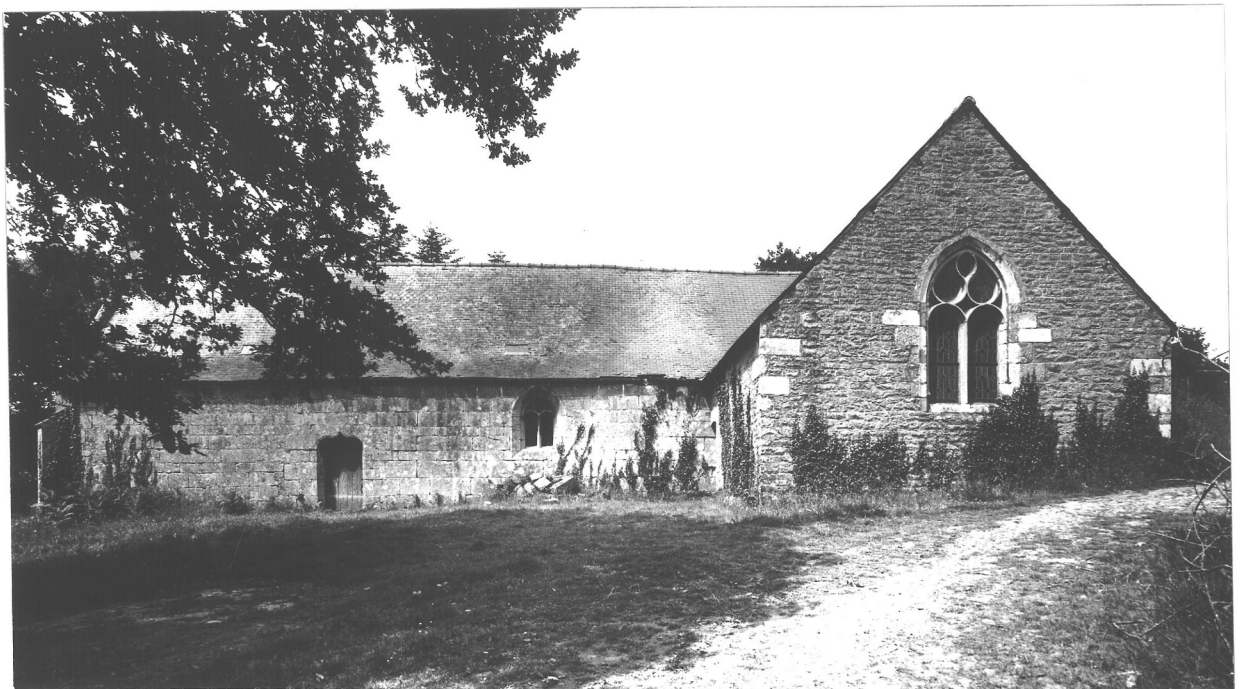
7I.56.385 V

- Sous le toit, corniche par incurvation
- Petite porte à linteau monolithe en anse de panier échancré d'une accolade.
- Fenêtre en arc brisé, à ébrasement biaux et réseau de granit (Deux lancettes

Vue générale - face Sud

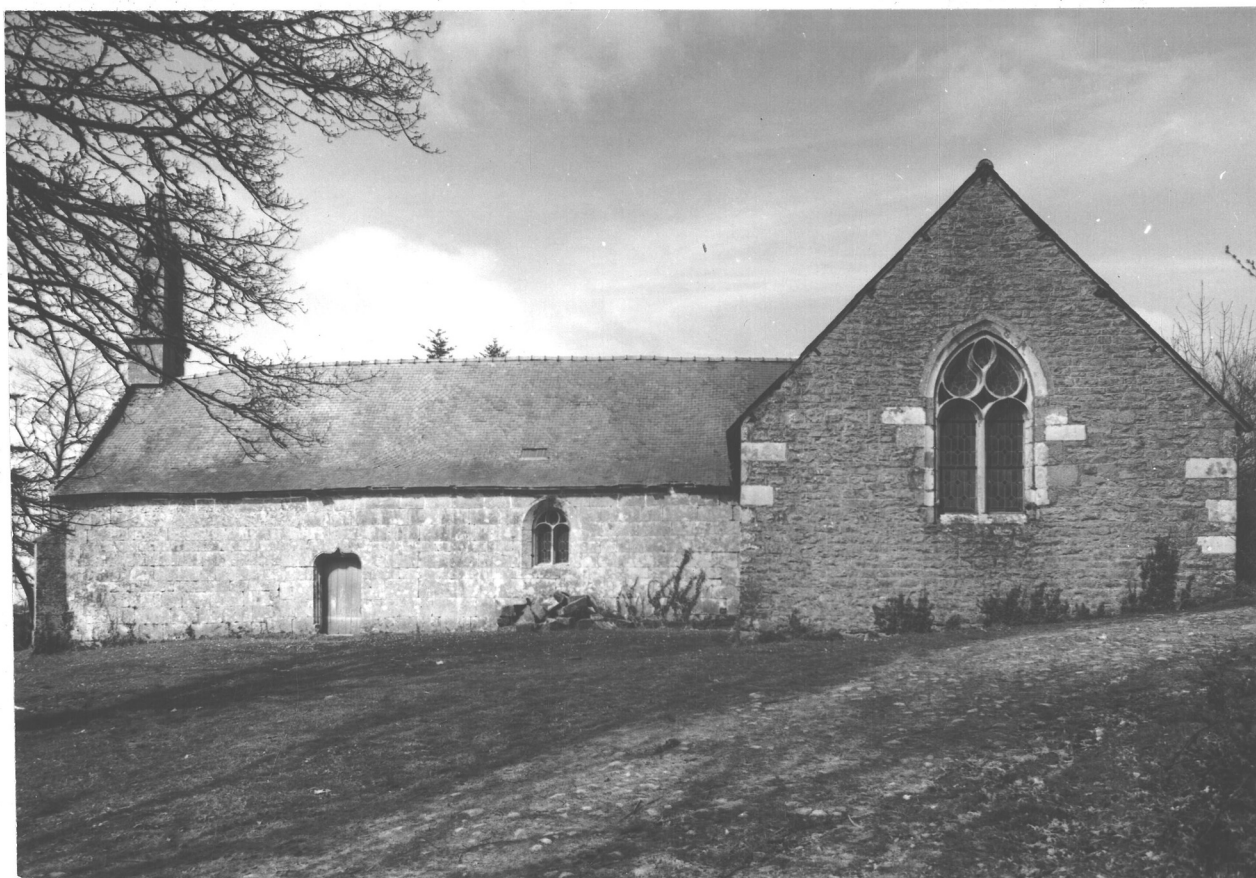
67.56.21. V.

Vue générale, prise du Sud.

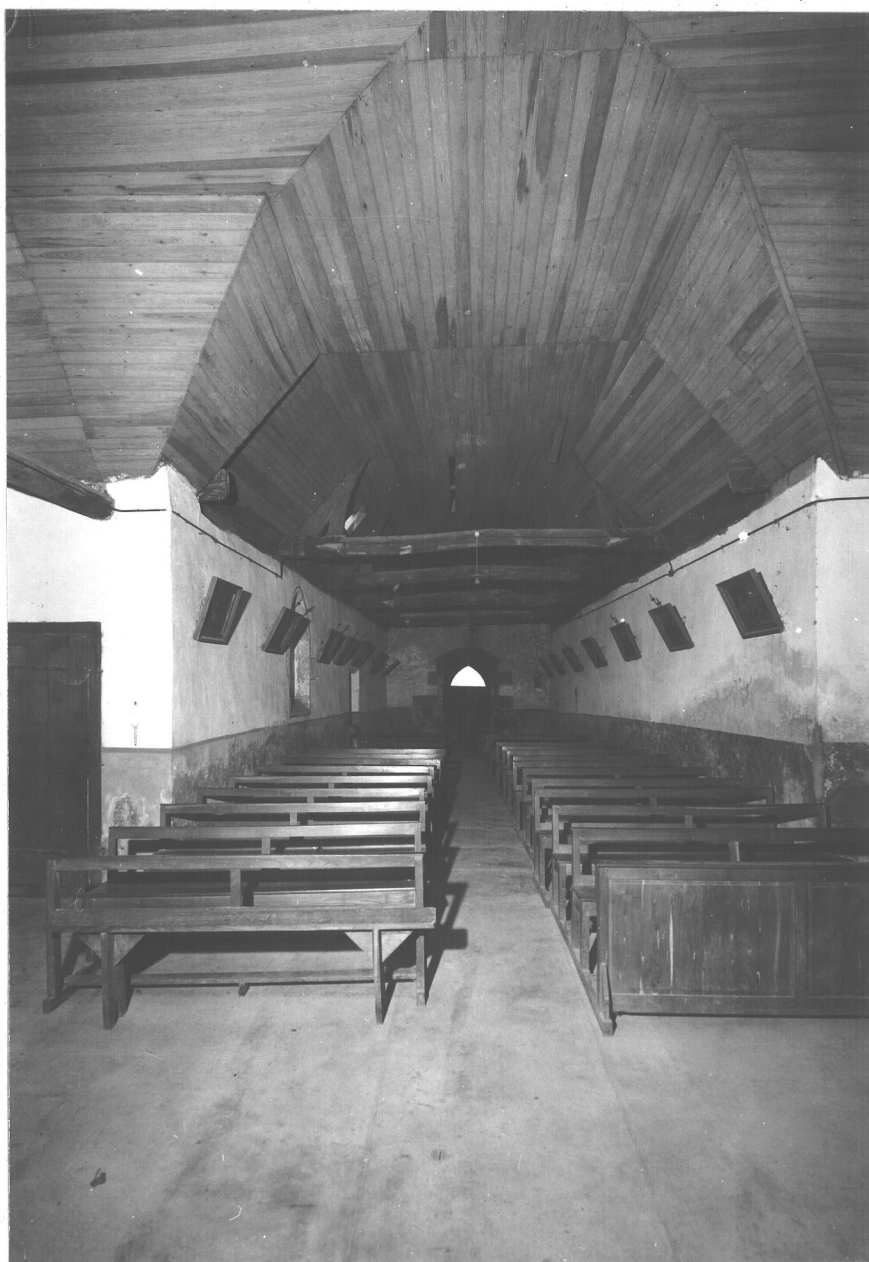
67.56.23. V.

Lambris moderne épousant la forme trapézoïdale dessinée par l'entrait retroussé et l'arbalétrier.

Sous le lambris apparaissent les départs des arbalétriers et les jambettes courbes qui indiquent la forme, cintrée et plus étroite, qu'avait le lambris originel.

Quatre entrails grossièrement taillés à l'herminette. Ils sont engoûlés.

Vue de l'intérieur, prise du  
choeur.

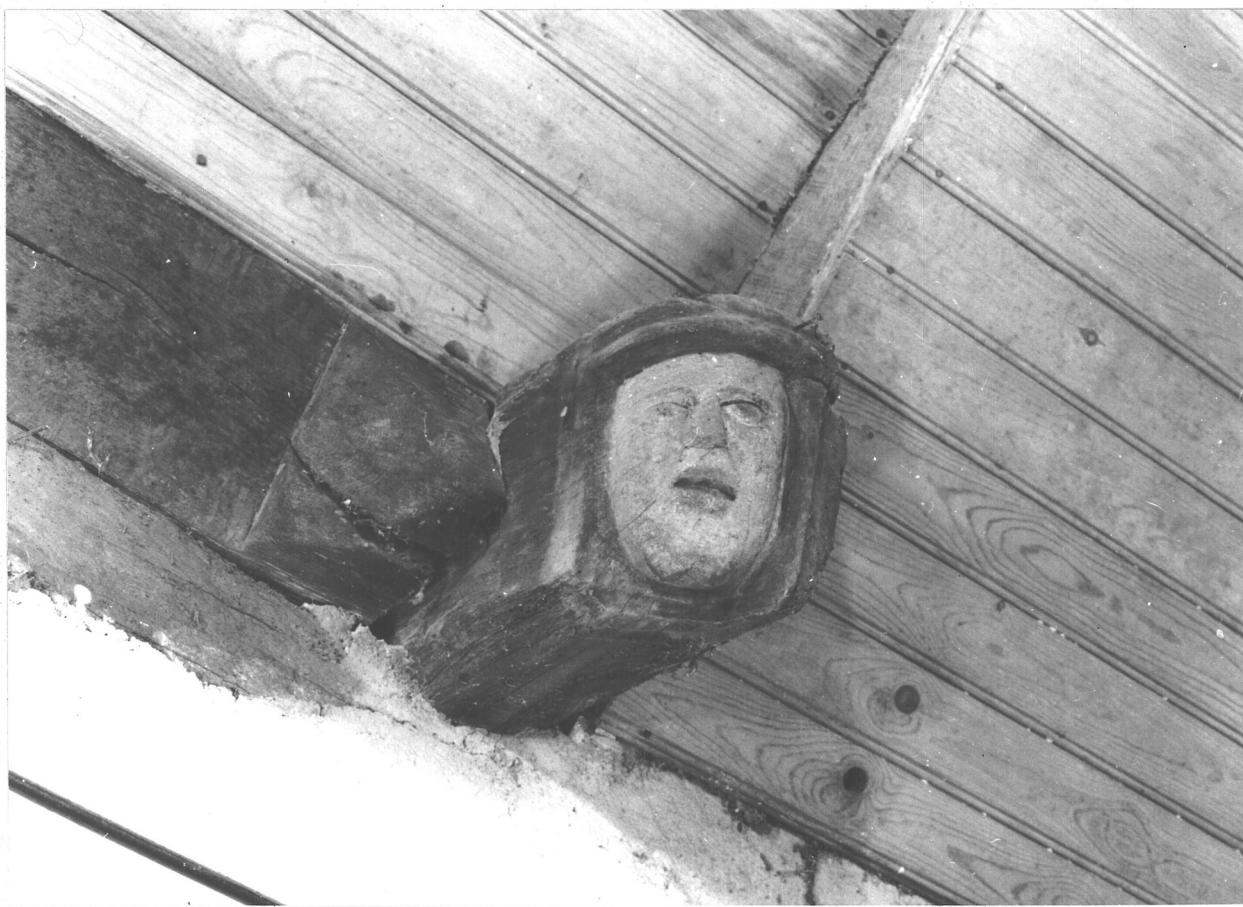
67.56.24. V.

Dans la nef, près de la croisée du transept, départ d'entrait sculpté au Nord d'une tête humaine, au Sud d'un écu dont les armoiries, récemment refaites, sont celles de "Pax Christi".

Blochet sculpté, côté Nord.

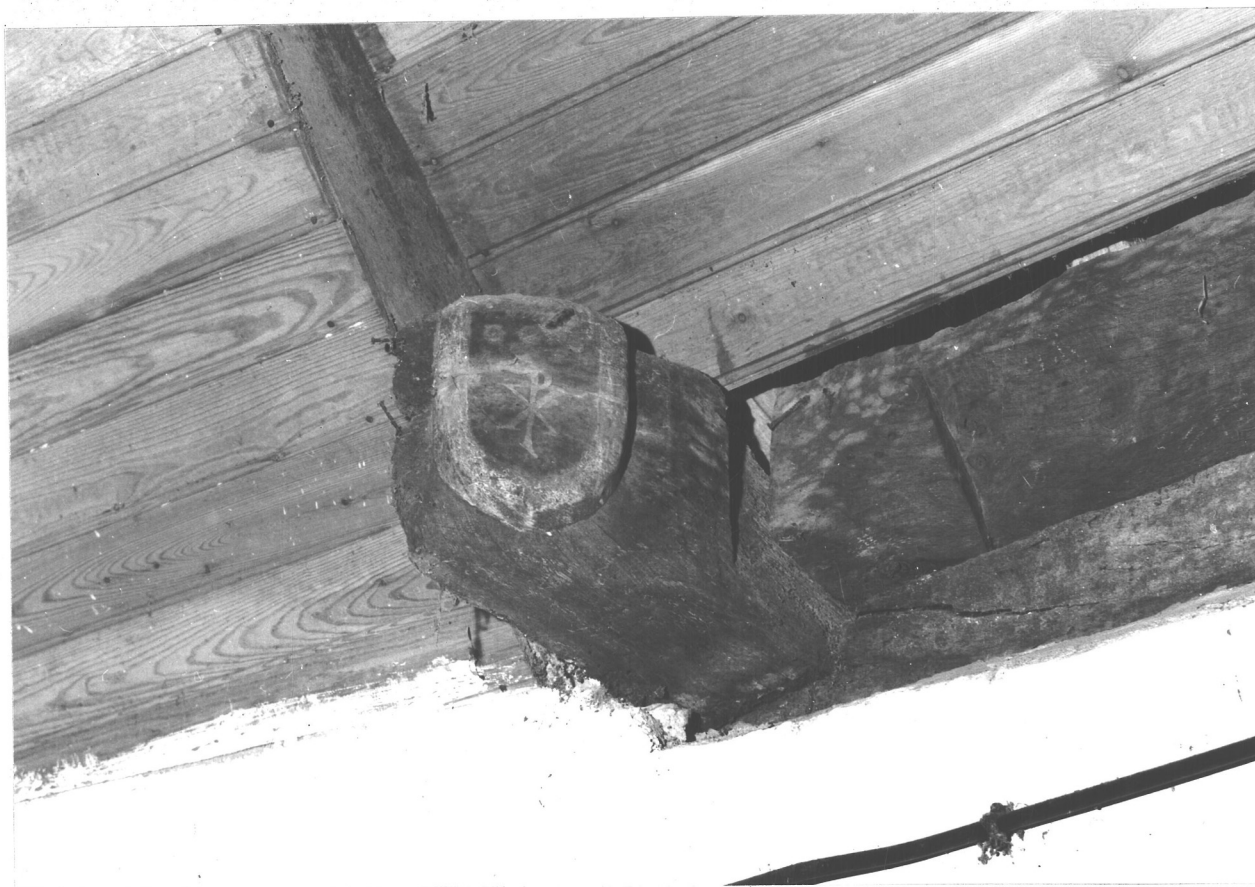
67.56.25. V.

Blochet sculpté, côté Sud.
