AURAY SAINT GOUSTAN

1 QUAI FRANKLIN

MAISON

56 AURAY
Saint Goustan
MAISON
1 quai Franklin

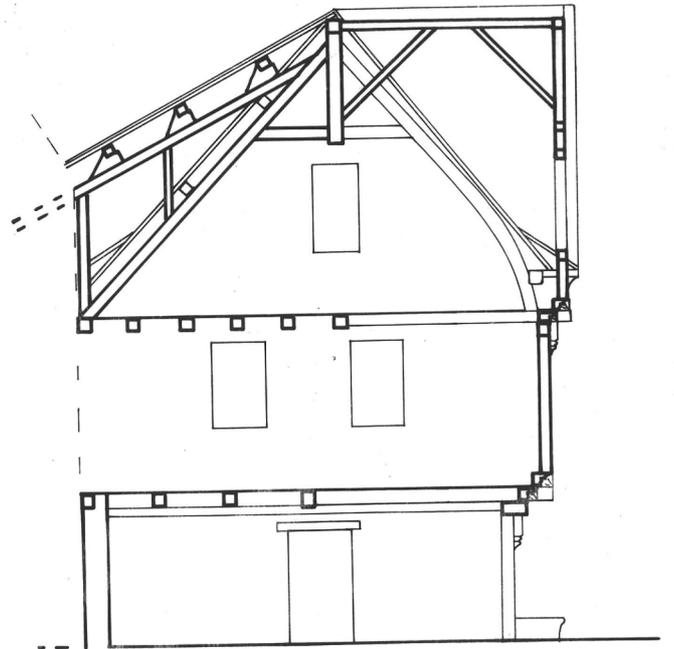
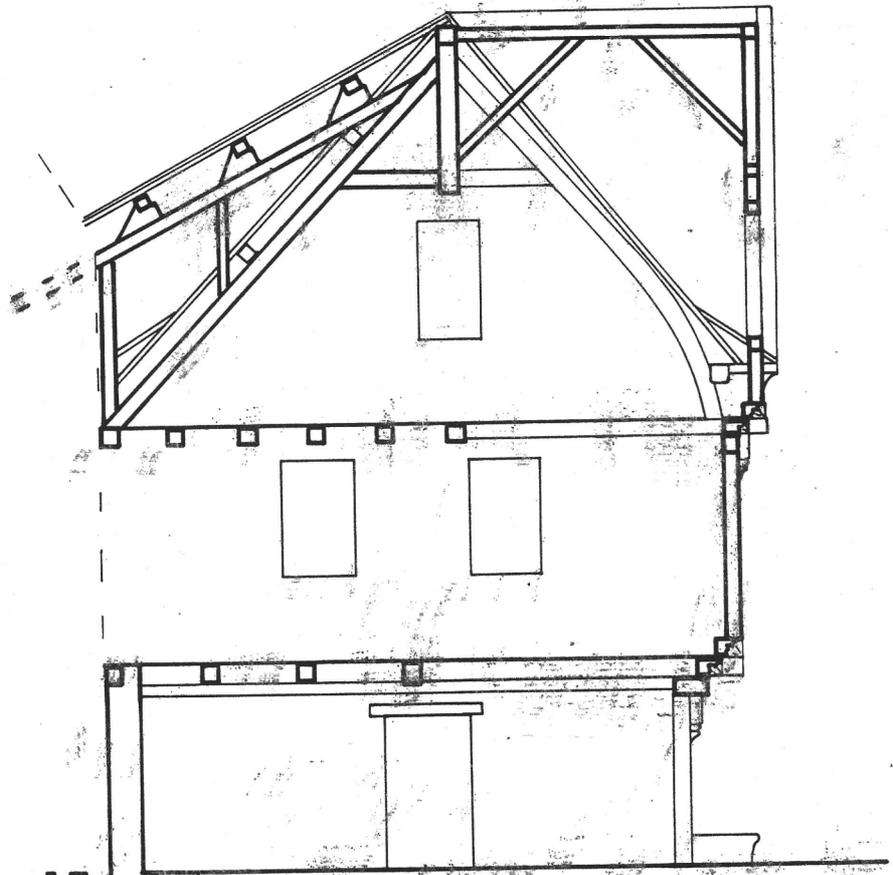
Coupe V W

Charpente: coupe XY

Coupe X Y et V W

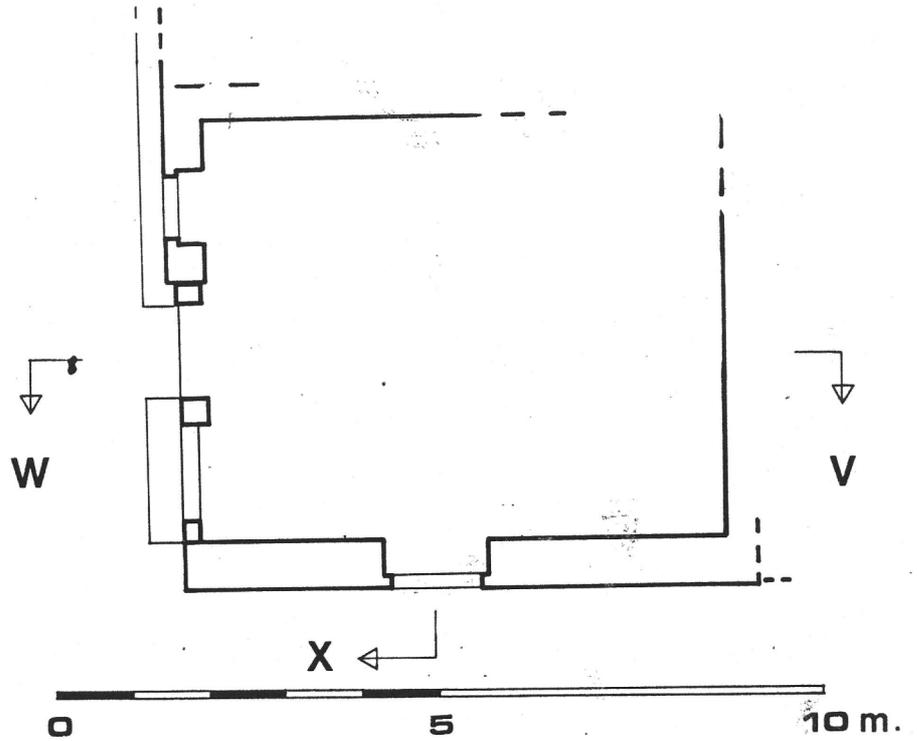
Plan au sol

Pl.II. Plan au sol

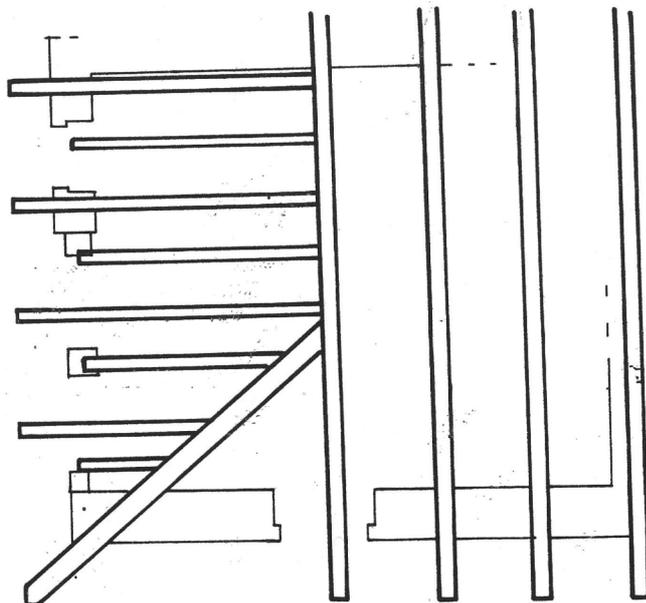
Poutraison

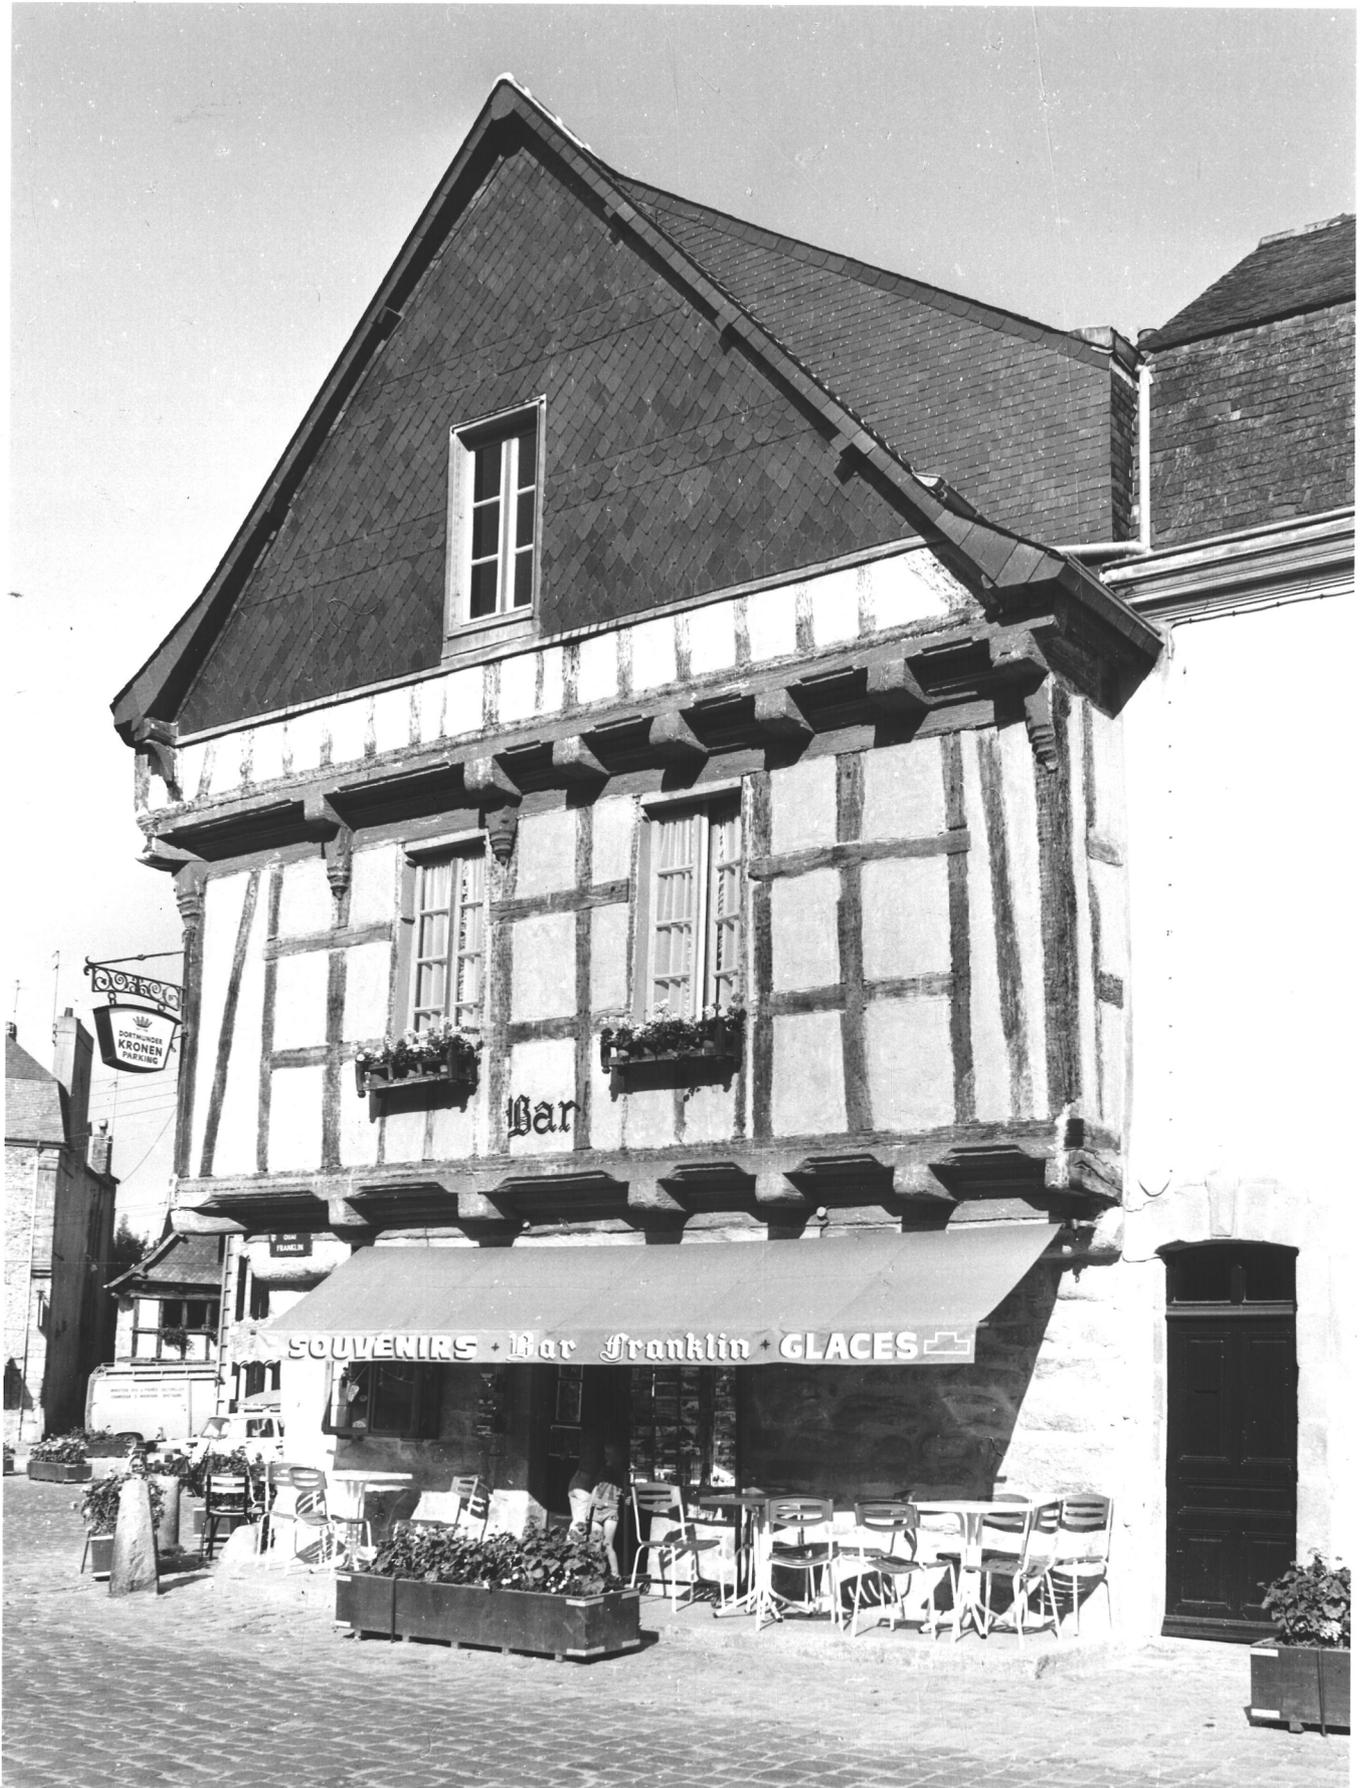
Fig.2

Elévation Ouest sur le quai Franklin

Fig.2. Elévation Ouest sur le quai Franklin Cl. 78.56.512 X

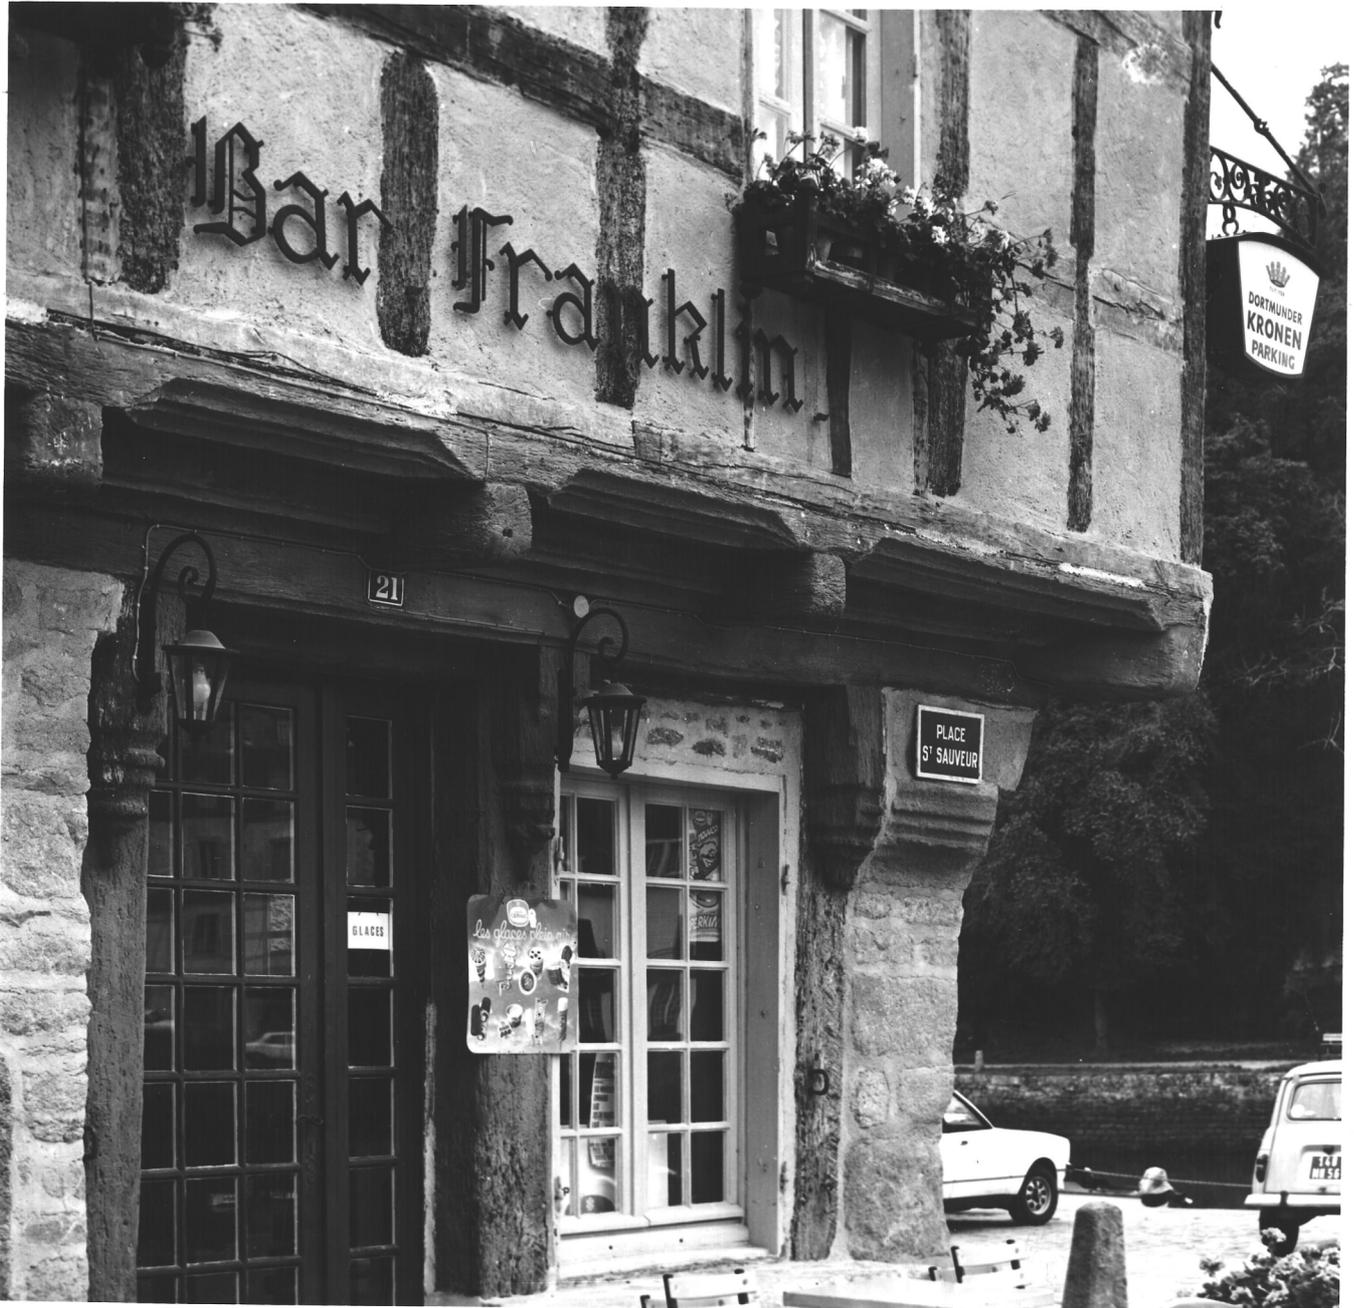
Fig.3

Elévation Nord, partie inférieure,
avec sablière de chambrée moulurée.

Fig.3. Elévation Nord, partie inférieure, avec sablière de chambrée moulurée. Cl. 78.56.607 X

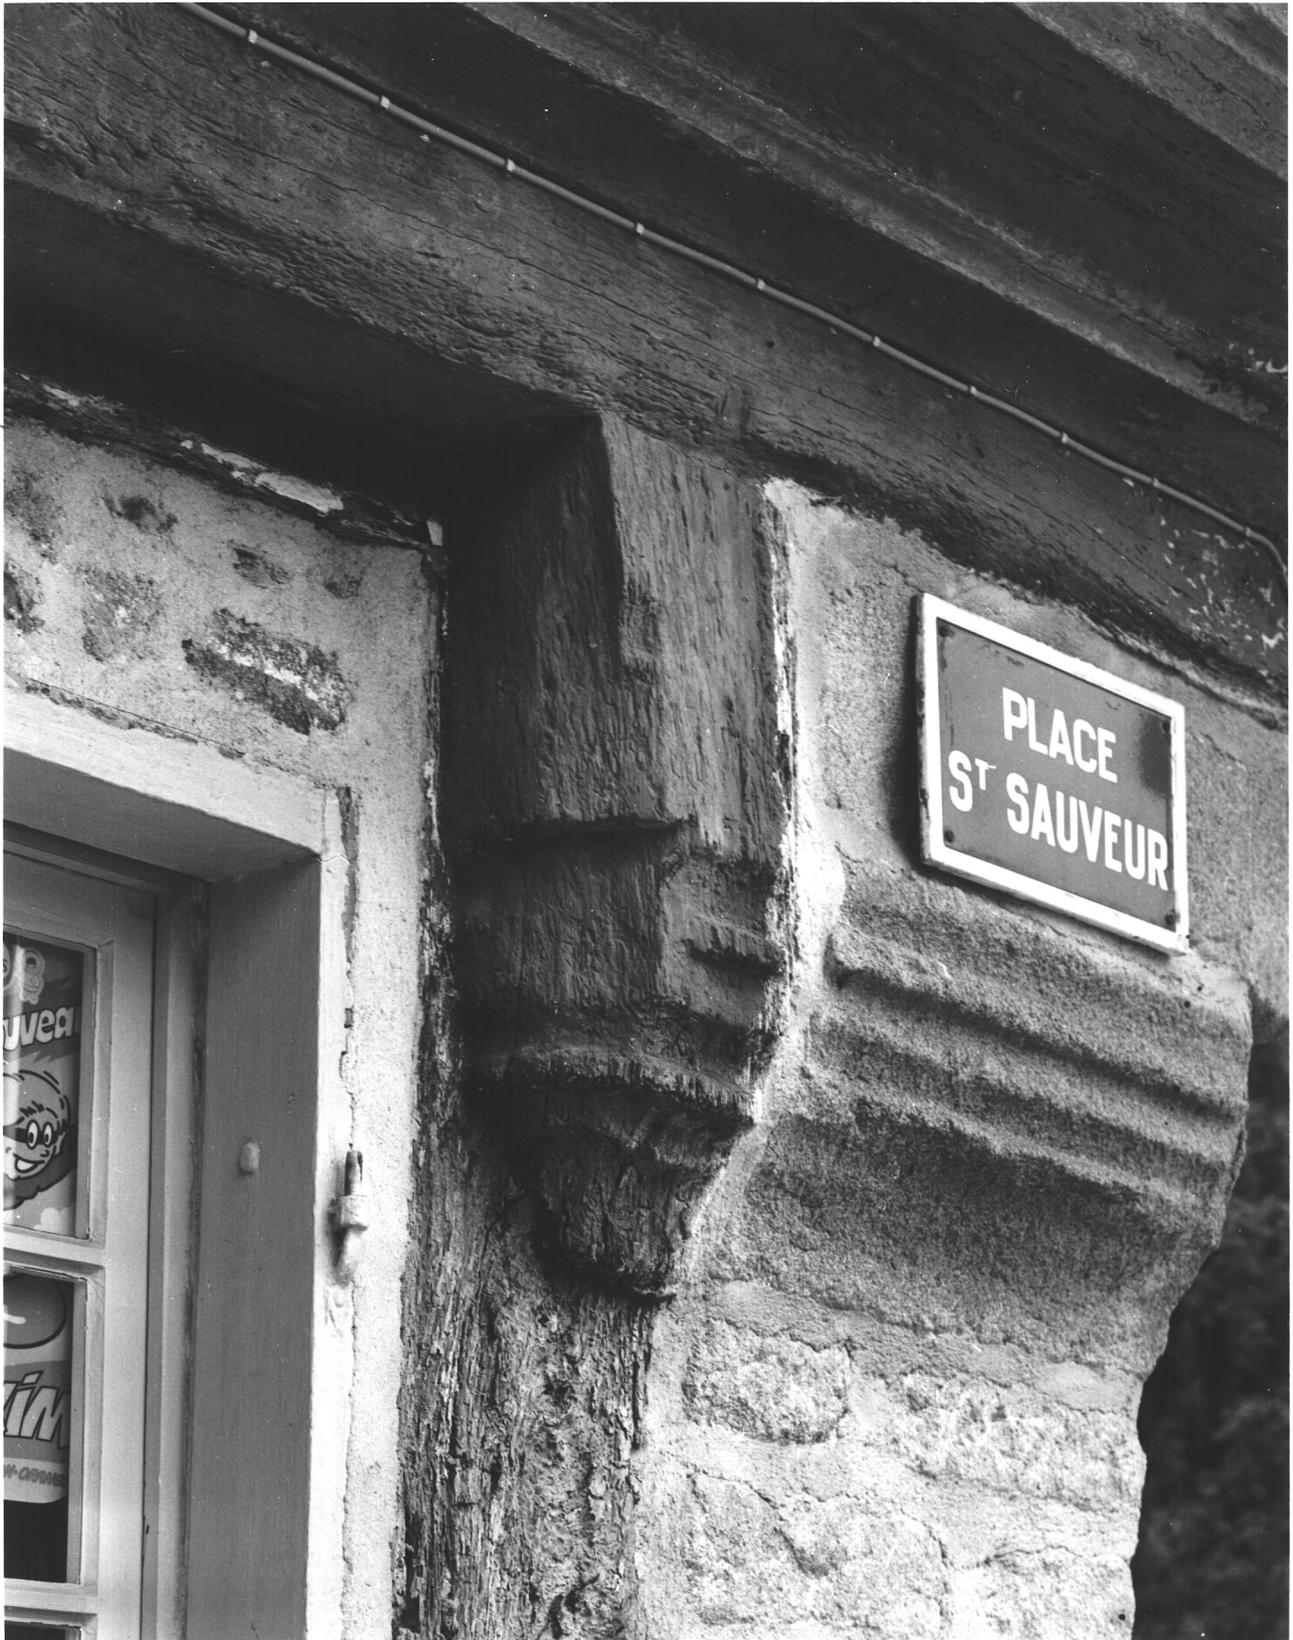
Fig.4

Elévation Nord, partie inférieure,
console moulurée en cul-de-lampe

Fig.4. Elévation Nord, partie inférieure, console moulurée en cul-de-lampe. Cl. 78.56.609 X

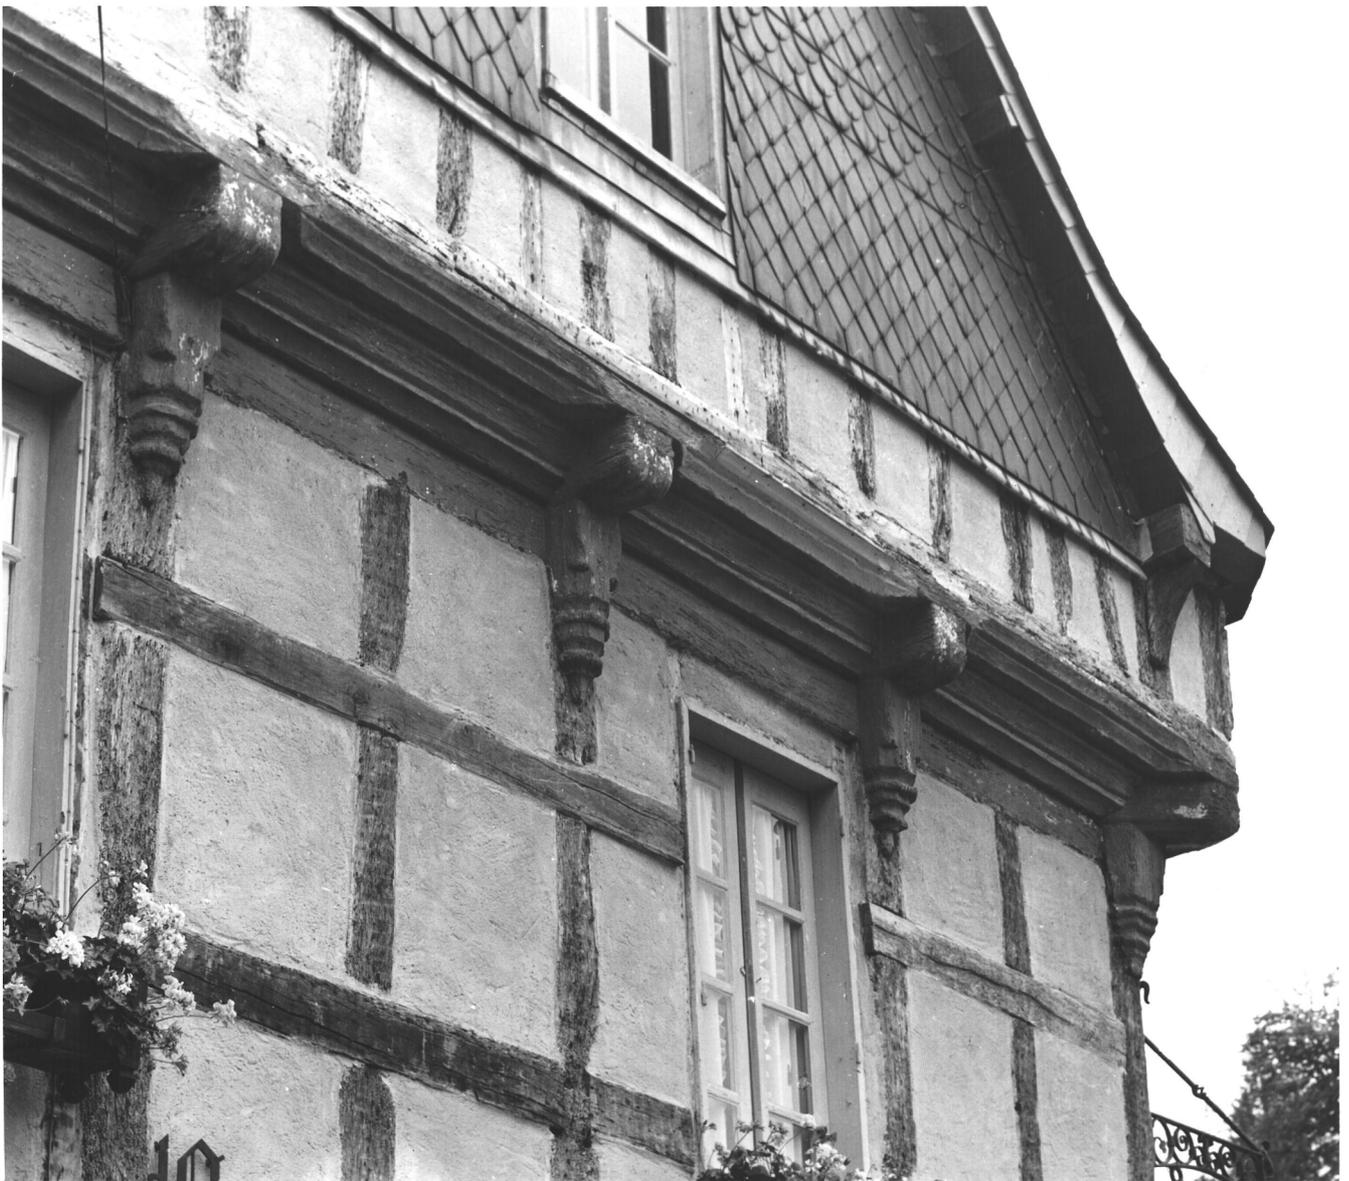
Fig.5

Élévation Nord, partie supérieure,
console et sablières moulurées

Fig.5. Elévation Nord, partie supérieure, consoles et sablières moulurées	Cl. 78.56.608 X
Fig.6. Elévation Ouest - sablière de chambrée moulurée	Cl. 78.56.513 X
Fig.7. Intérieur, rez-de-chaussée - système de poutraison dans l'angle Nord-Ouest.	Cl. 78.56.581 X
Fig.8. Pignon Sud	Cl. 78.56.579 X
Fig.9. Charpente, ferme du toit transversal	Cl. 78.56.578 X
Fig.10. Charpente, noue des toits longitudinal et transversal.	Cl. 78.56.577 X

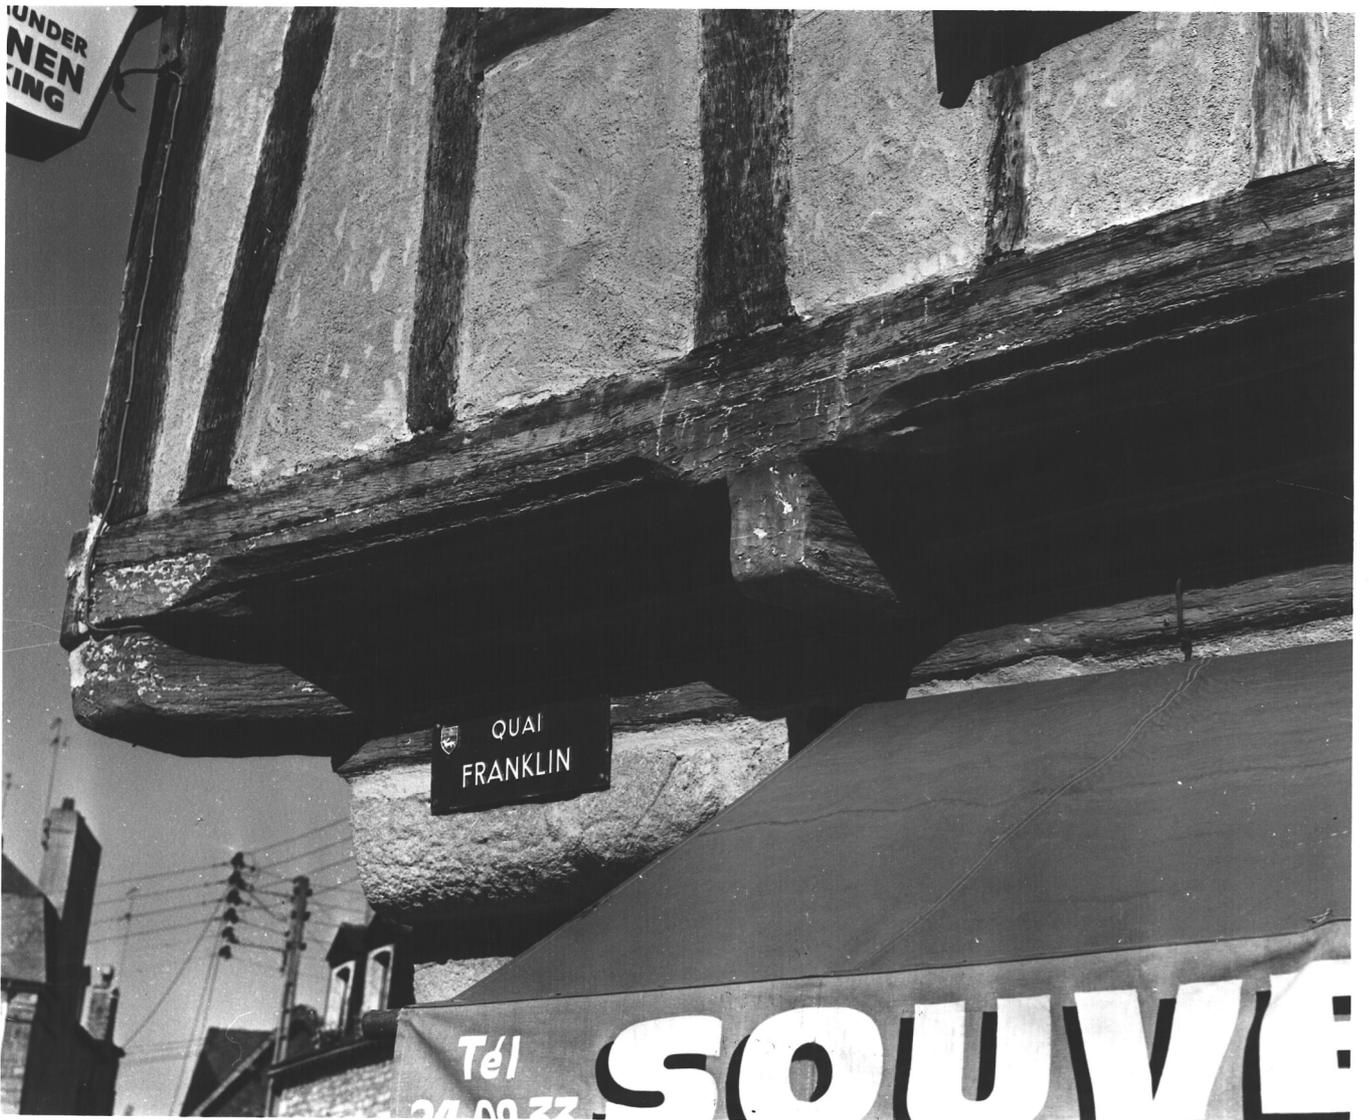
Fig.6

Elévation Ouest - sablière de chambrée
moulurée

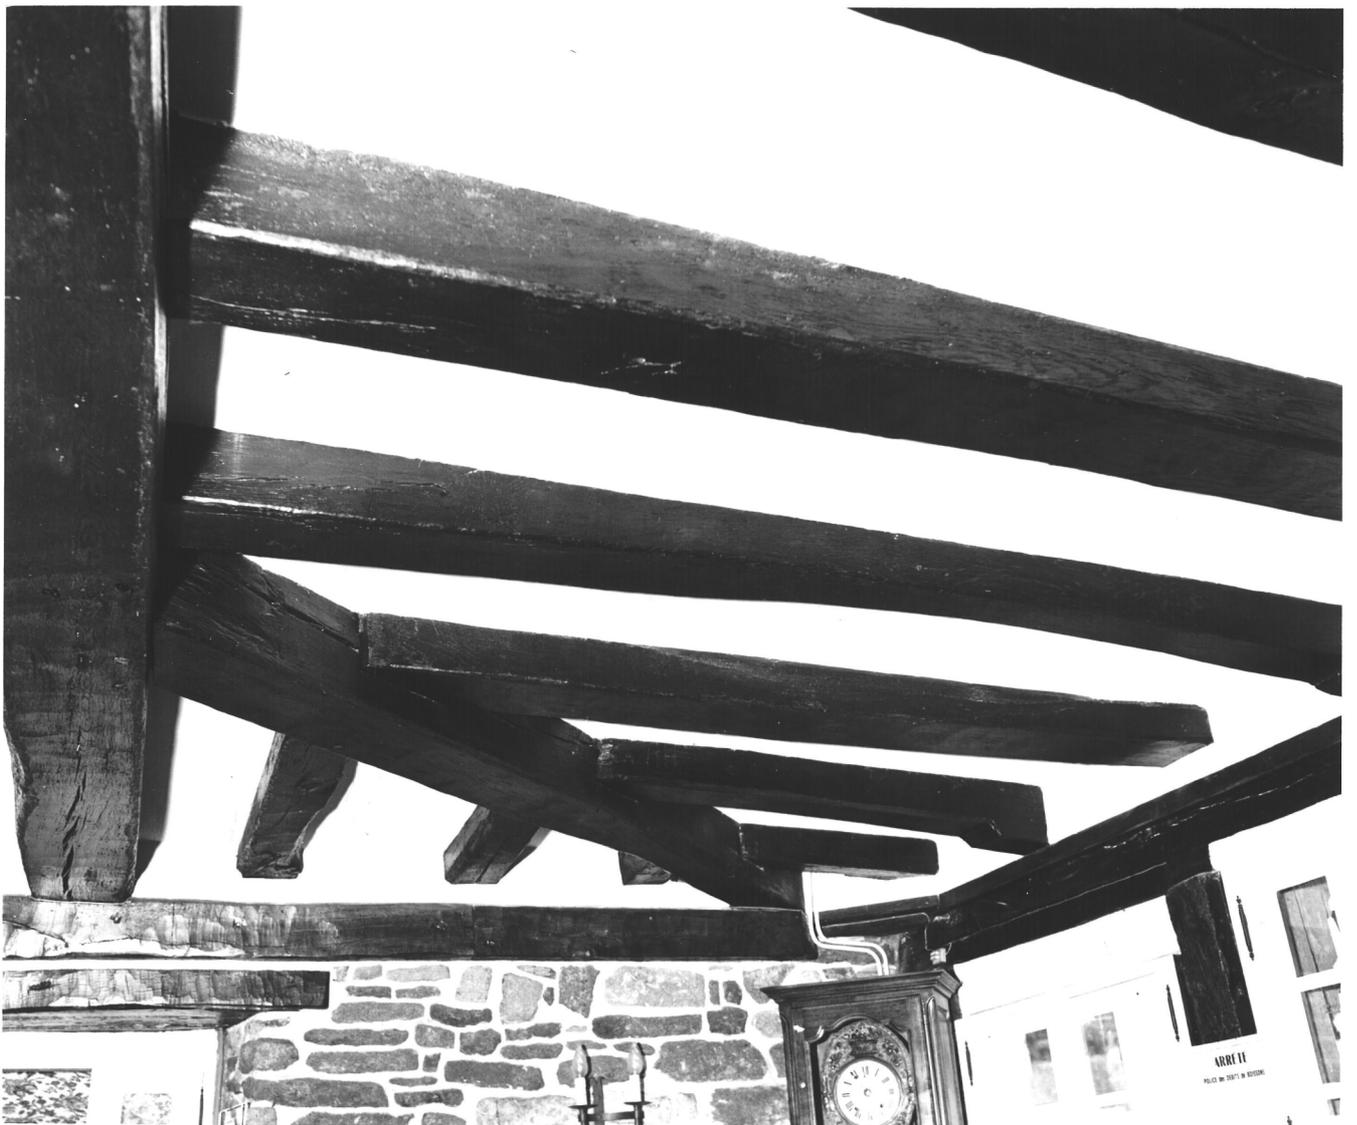
Fig.7

Intérieur, rez-de-chaussée - système
de poutraison dans l'angle Nord-Ouest

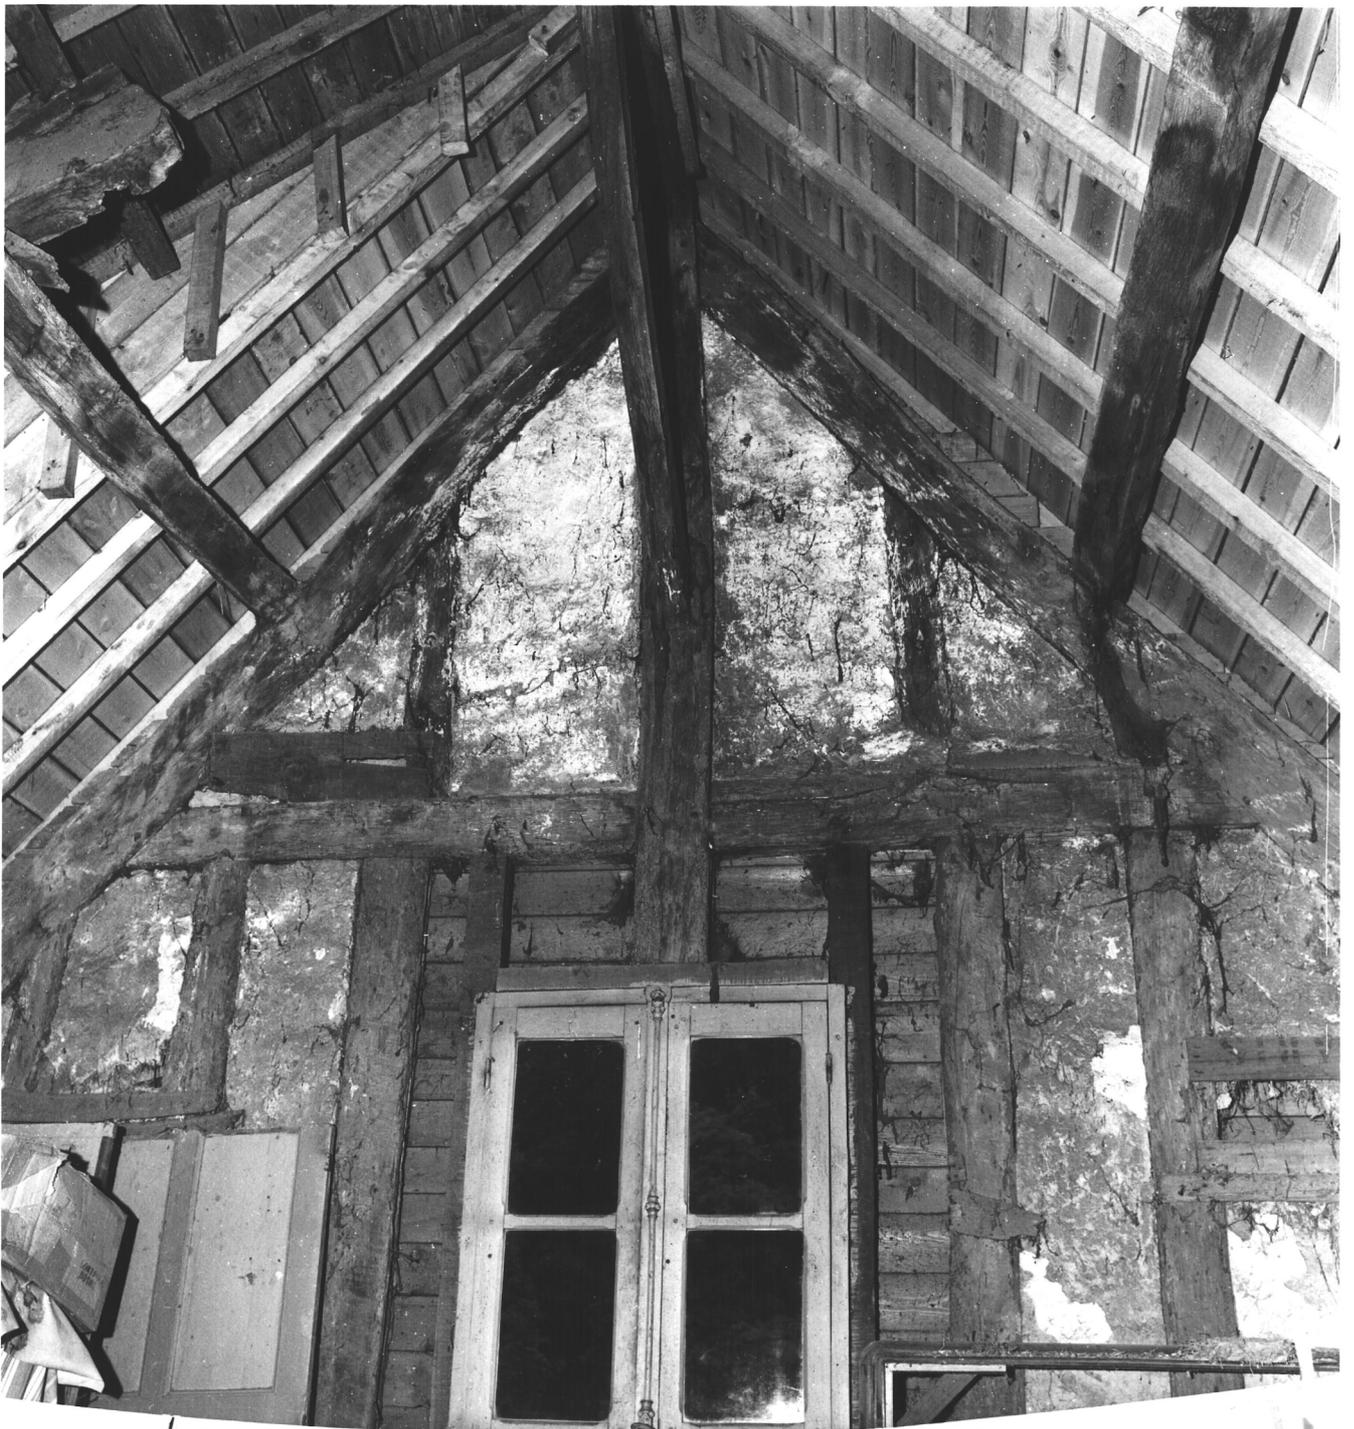
Fig.8

Pignon Sud

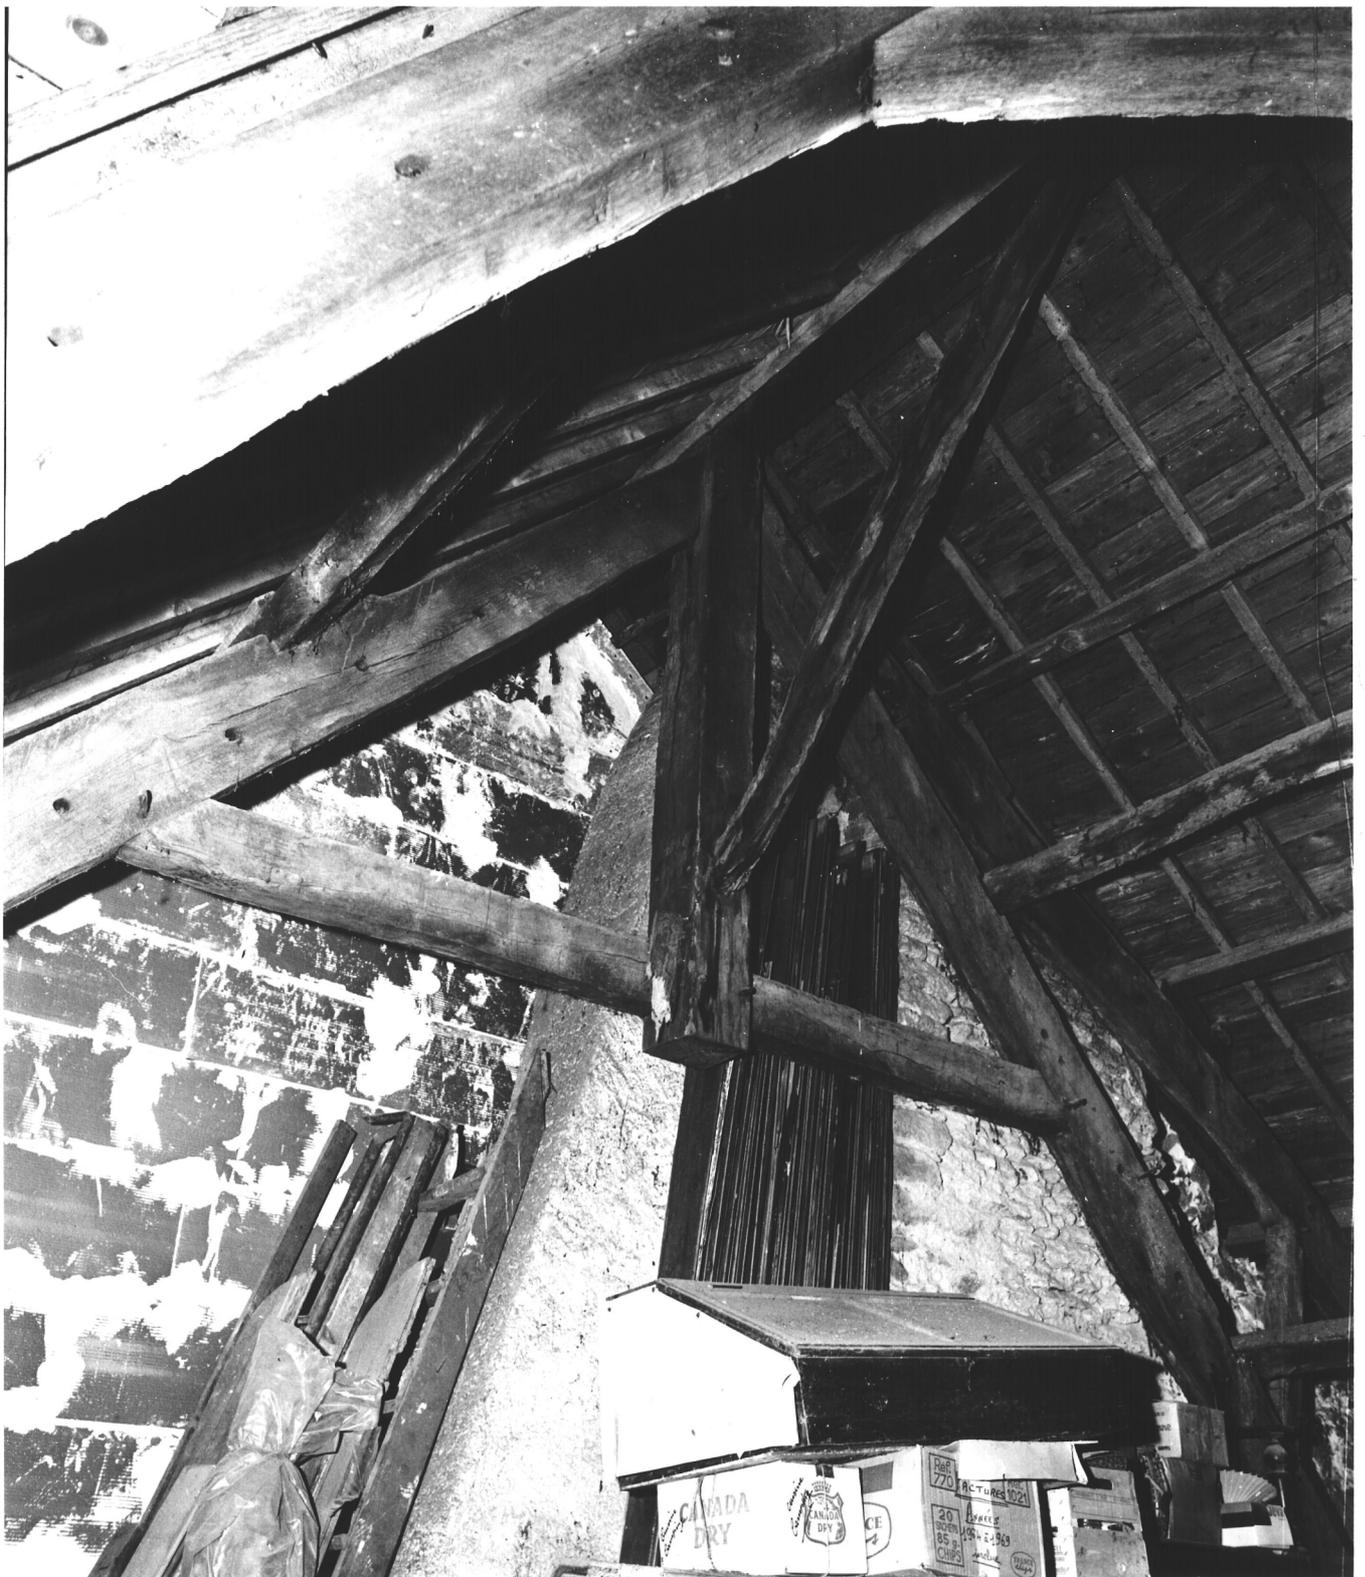
Fig.9

Charpente, ferme du toit transversal

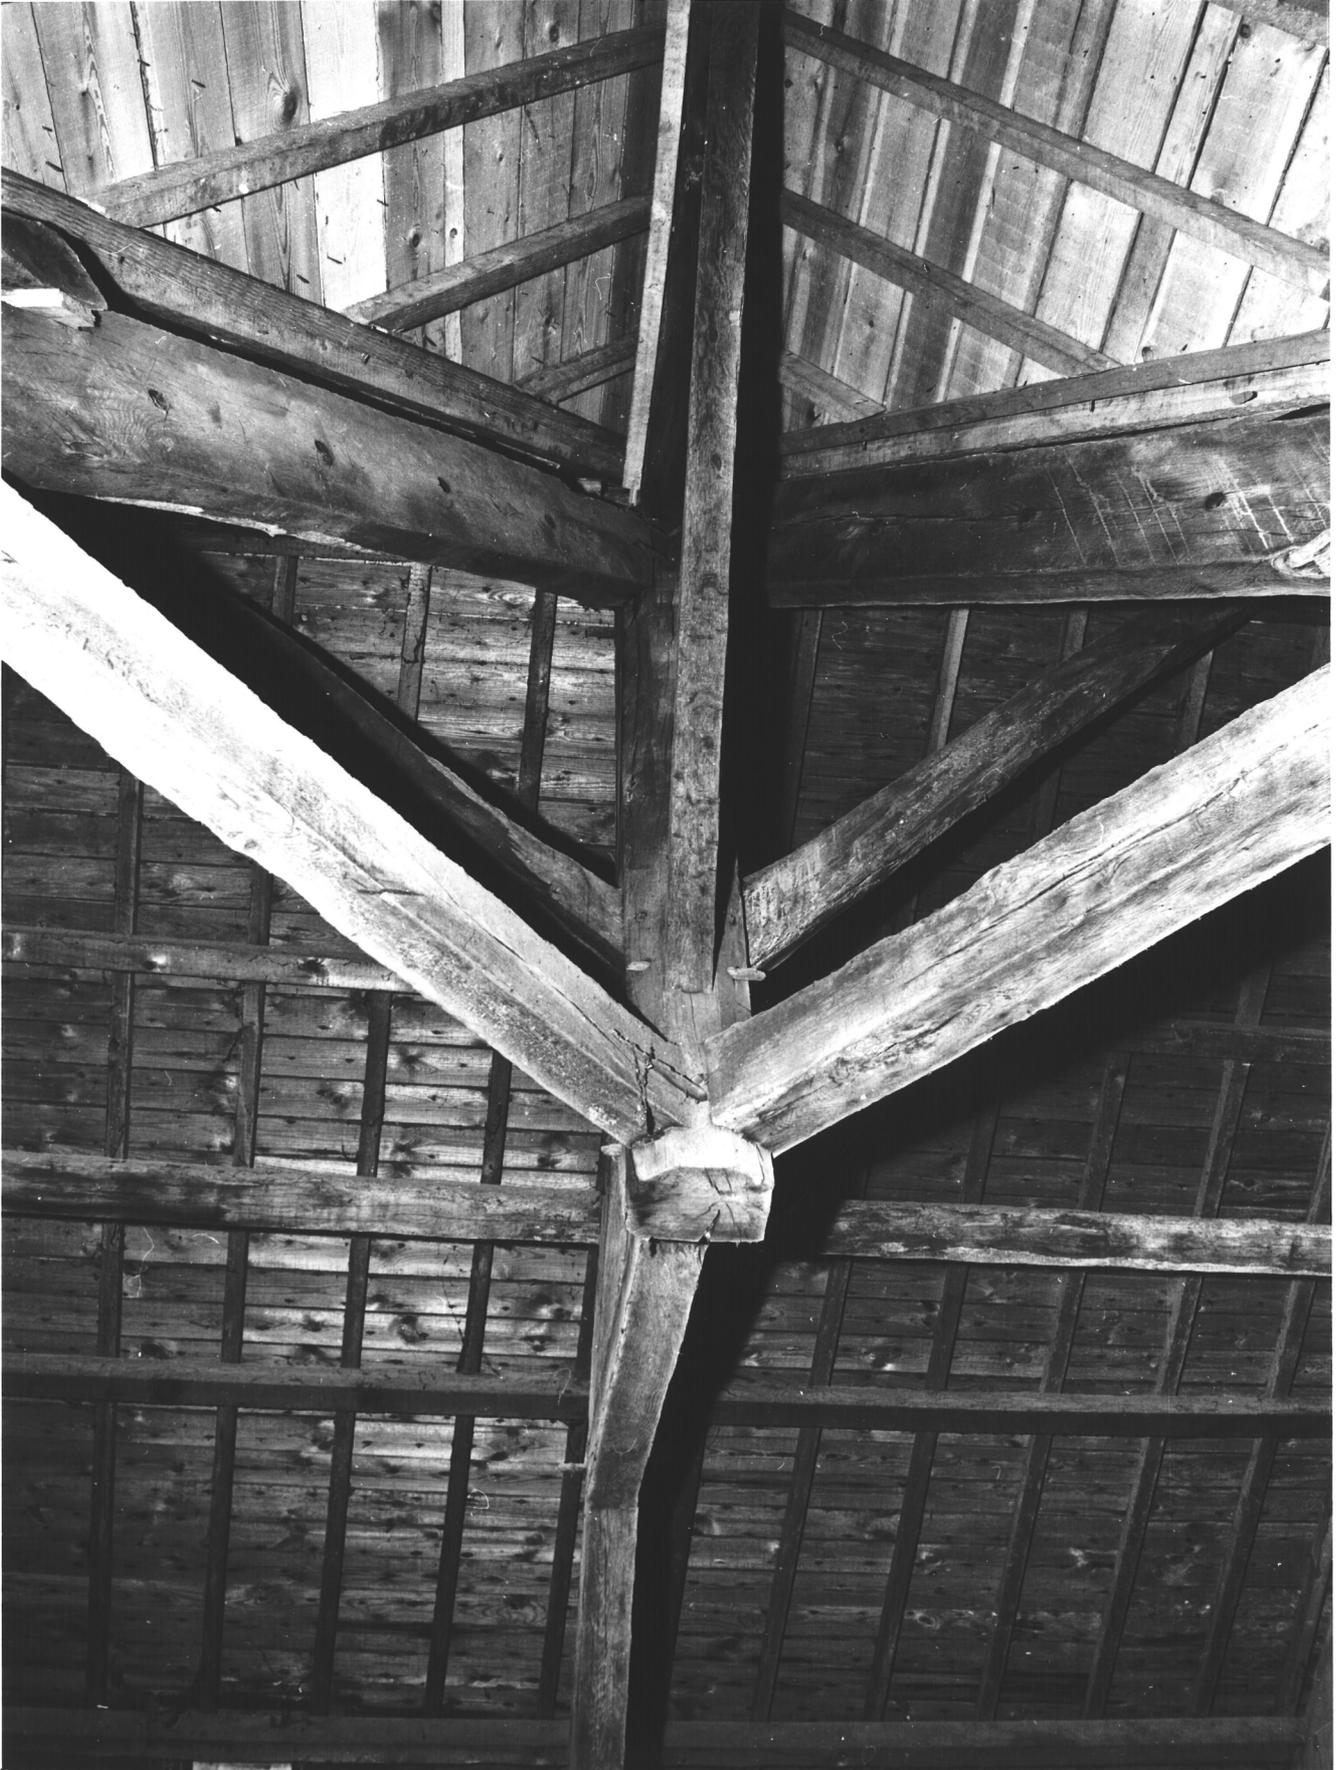
Fig.10

Charpente, noue des toits

longitudinal et transversal
