GOURIN

CHAPELLE SAINT CLAUDE

D E S C R I P T I O N E X T E R I E U R E

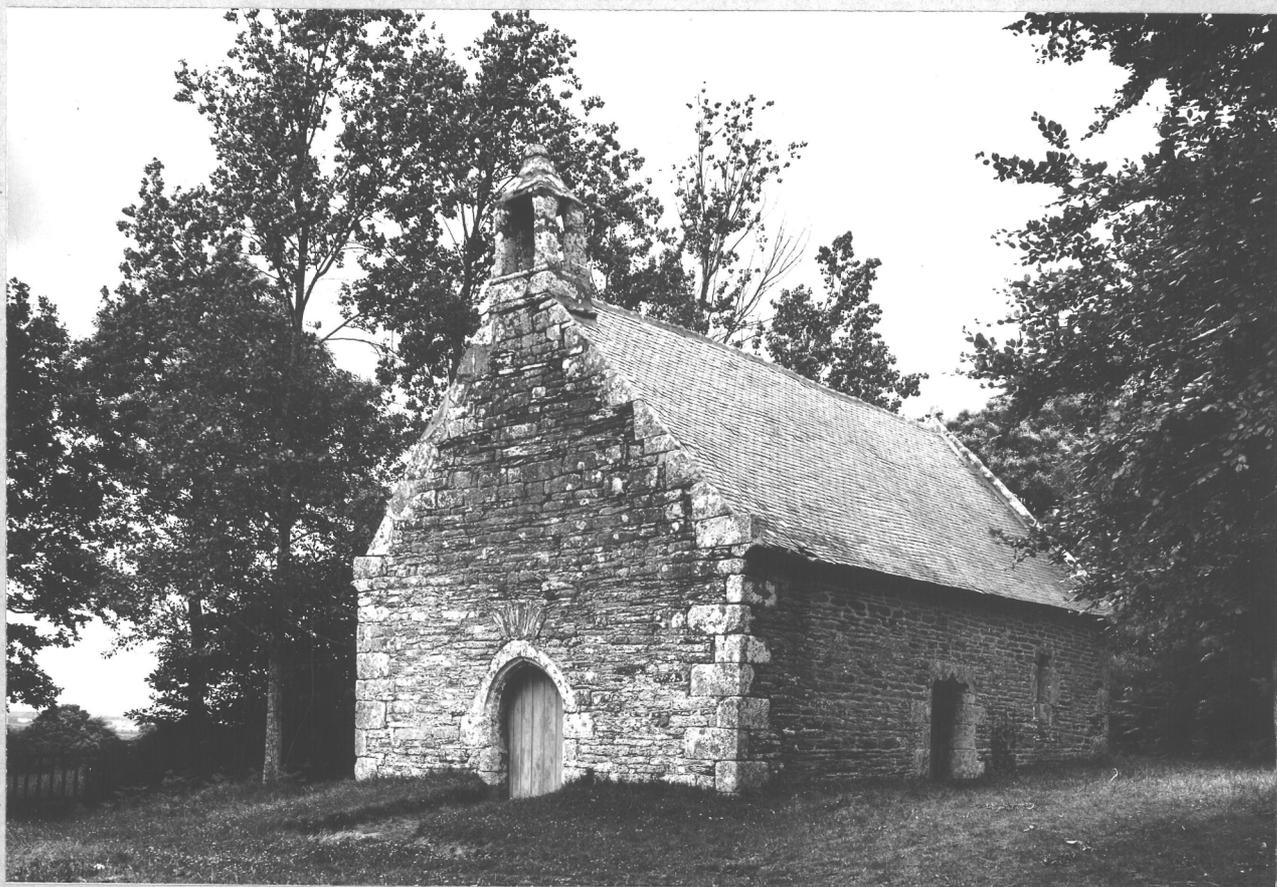
65.56.106.V

Façade Ouest et côté Sud

- FACADE OUEST: Pignon triangulaire; rampants avec crossettes à la base; porte axiale en arc brisé à trois claveaux moulurés, joint médian au sommet; piédroits harpés, l'arc est ébrasé par deux cavets réunis par une feuillure, les cavets se poursuivent en chamfrein sur les piédroits; amorce d'arc de décharge au sommet. Cloche au nu de la façade de plan rectangulaire: quatre piles rectangulaires en encorbellement soutiennent une flèche pyramidale en trois morceaux, surmontés d'une croix de fer très ancienne. Cloche.

- FACADE SUD: Porte basse au centre, linteau monolithe échancré en accolade (même ébrasement mouluré qu'à la porte Ouest). Petite fenêtre appareillée à l'extrémité Est, à ébrasement irrégulier.

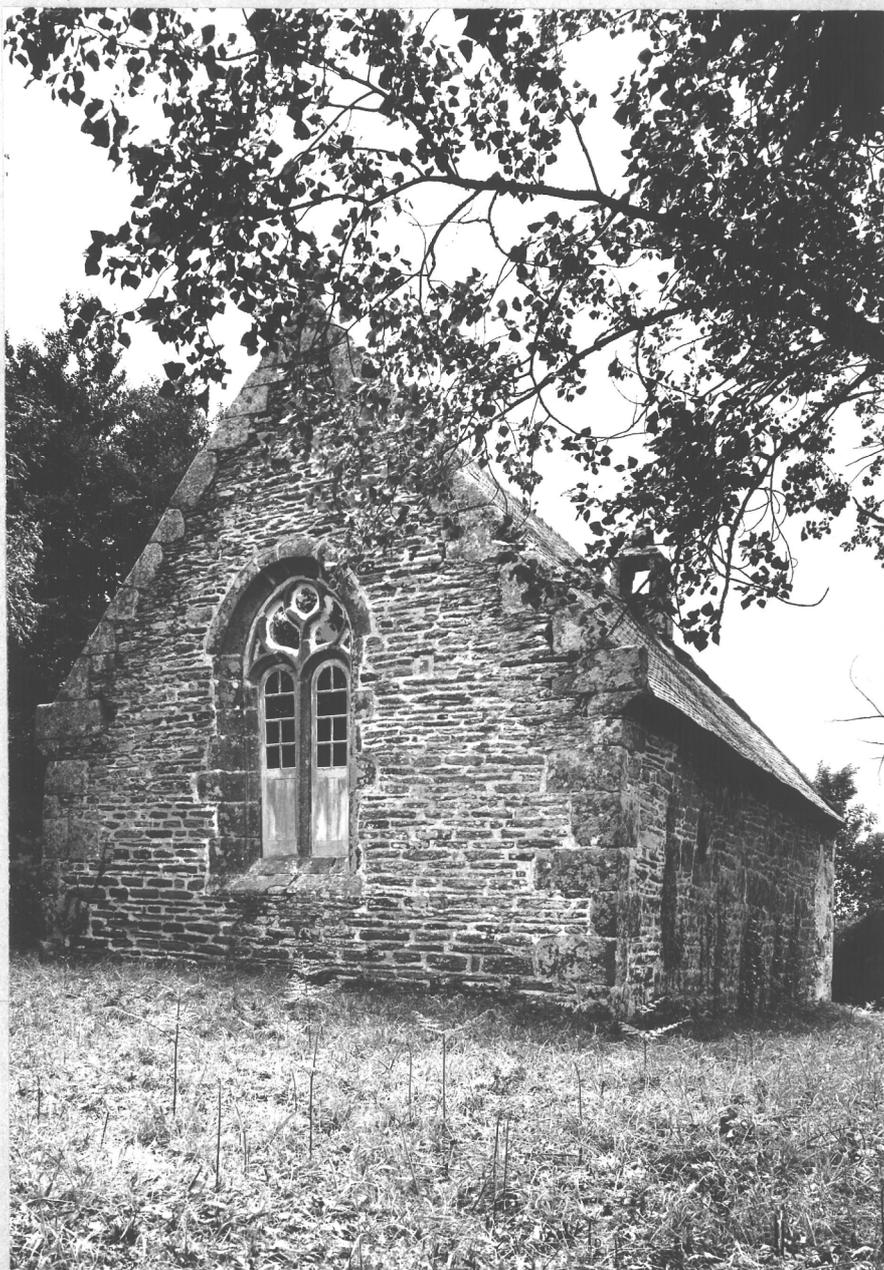
65.56.105.V

Chevet

- CHEVET: Pignon triangulaire à rampants et crossettes, sommé d'une croix de pierre. Maîtresse-vitre au centre, en plein cintre; ébrasement concave.

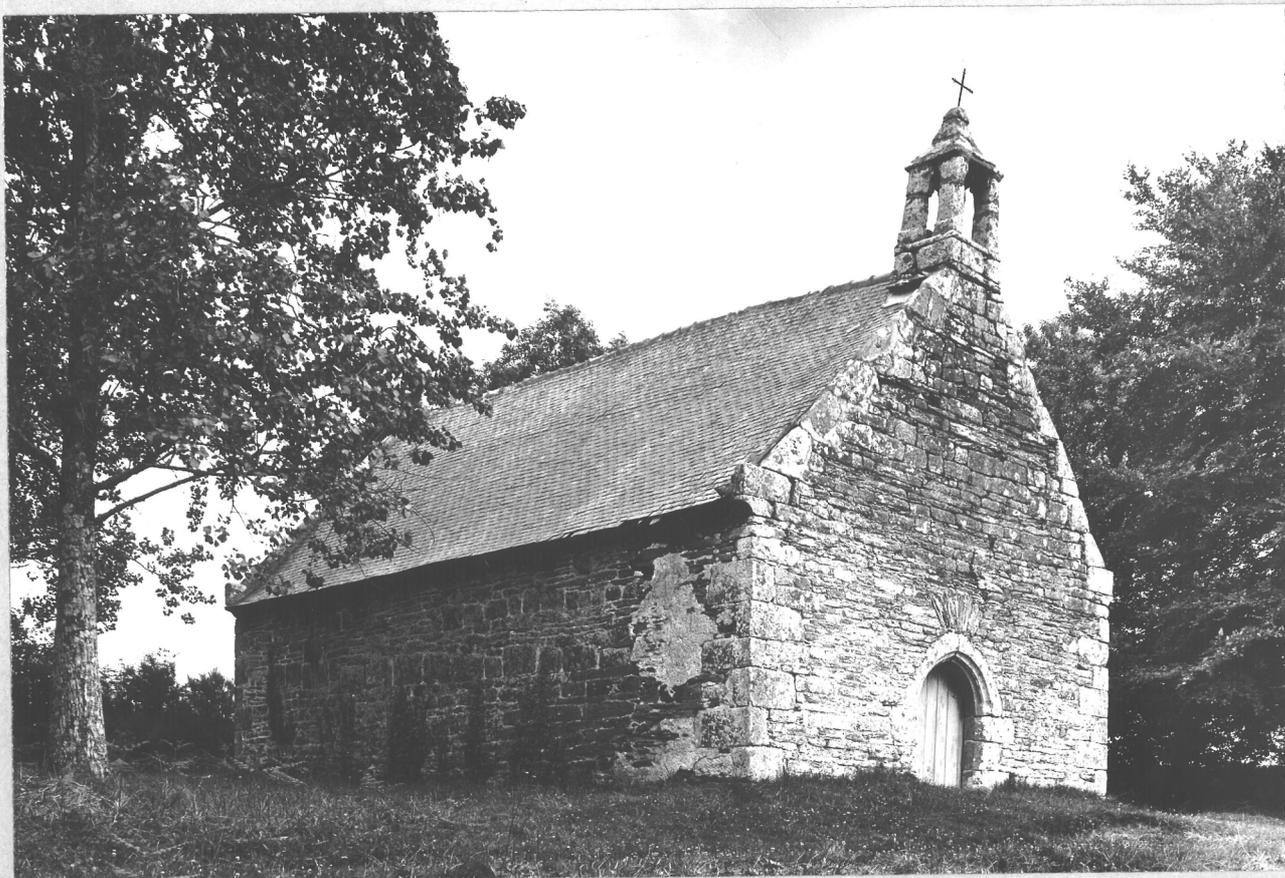
65.56.107.V

... Façades Ouest et Nord

- FACADE NORD: Aveugle, sauf un très petit oeil-de-boeuf à deux claveaux coté Est.

MATERIAUX: Appareil à lits alternés de schistes et granite en façade Ouest et au Nord. Schistes ailleurs. Chaînages et piédroits harpés en granite.

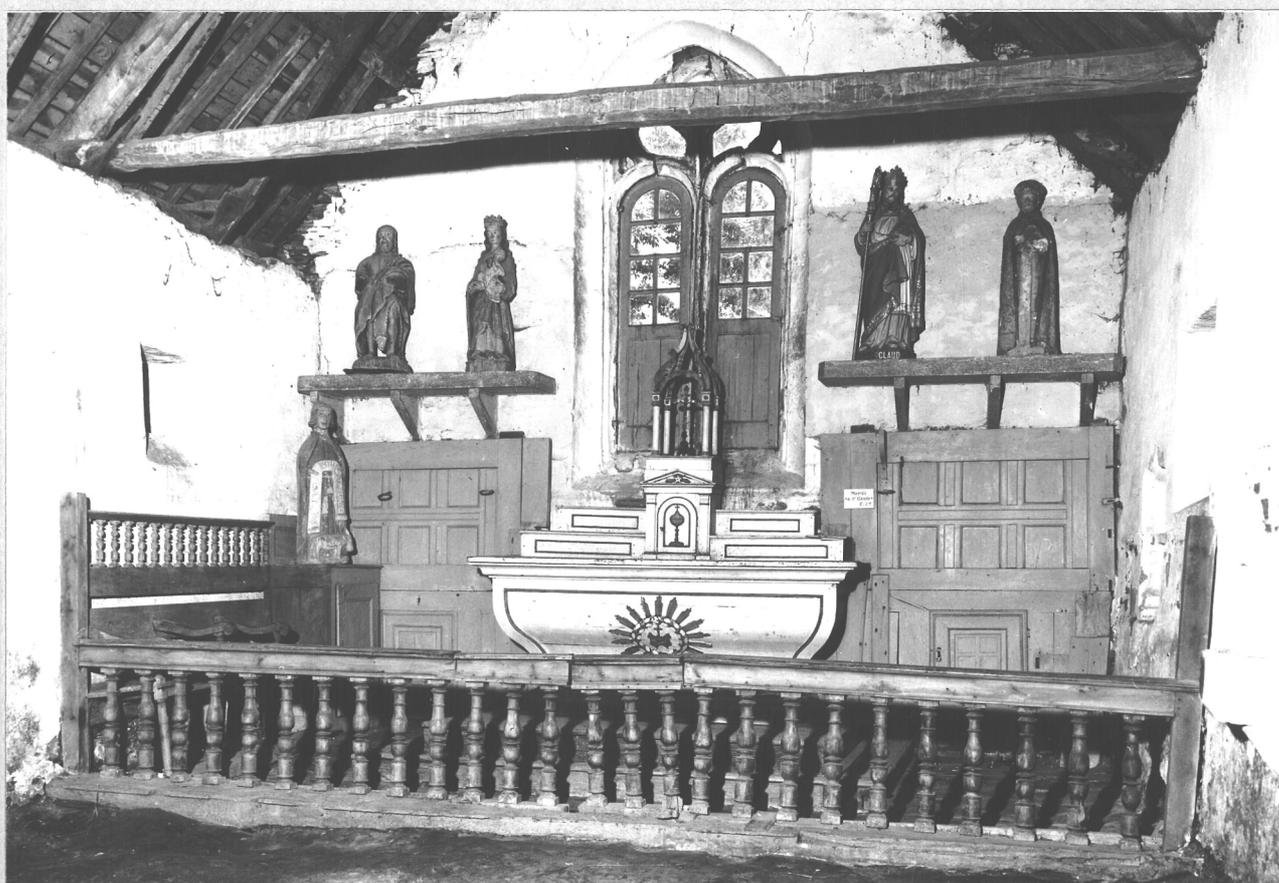
65.56.112.V

Vue générale du chœur

Fenêtre axiale à ébrasement concave.

Deux lancettes plein cintre.

Réseau: un soufflet et deux mouchettes.

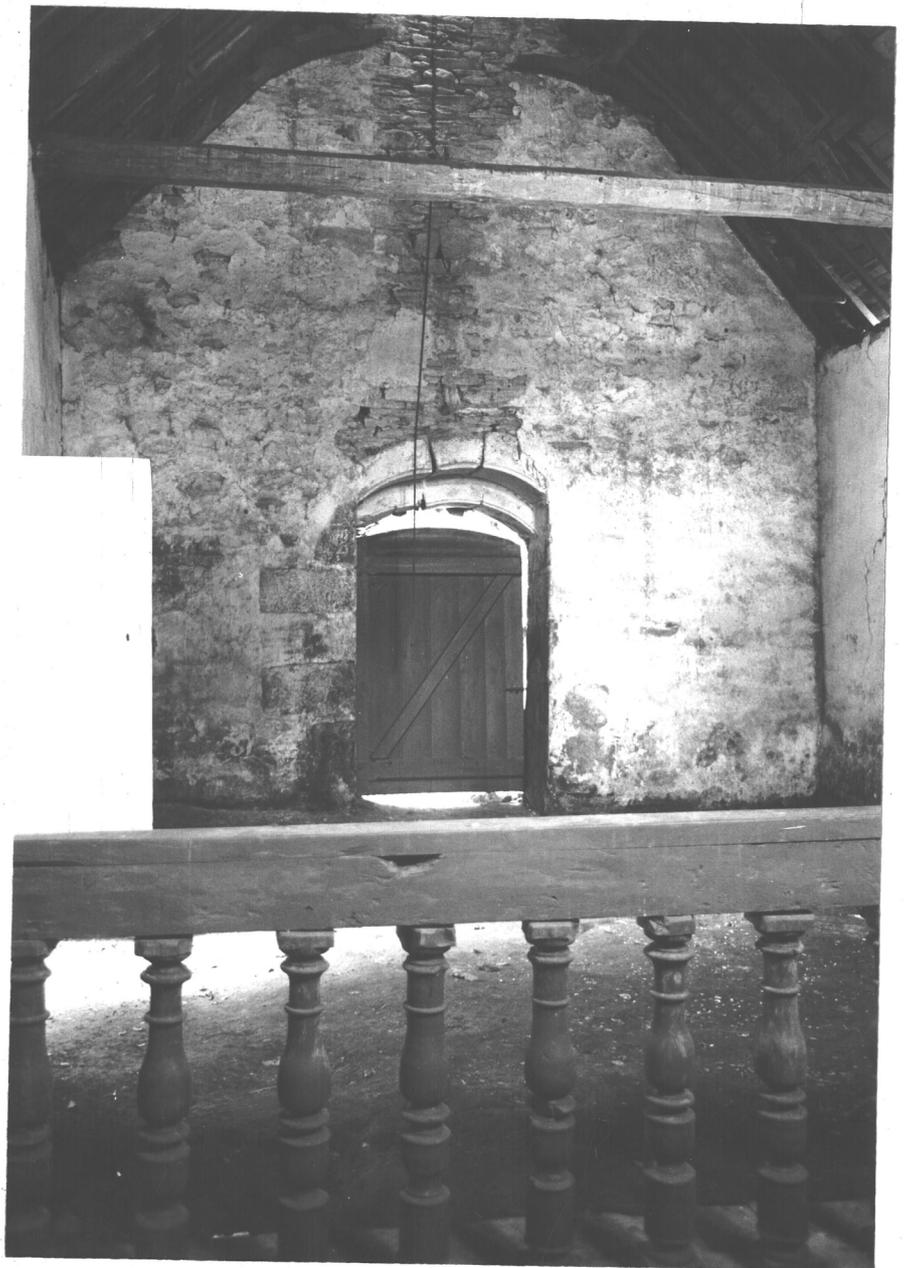
68.56.237 Z

Vue axiale d'est en ouest

ANALYSE: Charpente à fermes, à entrants, et faux entrants. Poinçon assemblé à faux entrant et contreventé par des goussets. Entrants chanfreinés. La charpente était cachée par un lambris disparu, cloué sur une armature légère et rapportée.

- MUR OUEST- : Porte; son ébrasement intérieur, limité à l'intrados à ressauts est formé de deux arcs surbaissés à feuillure

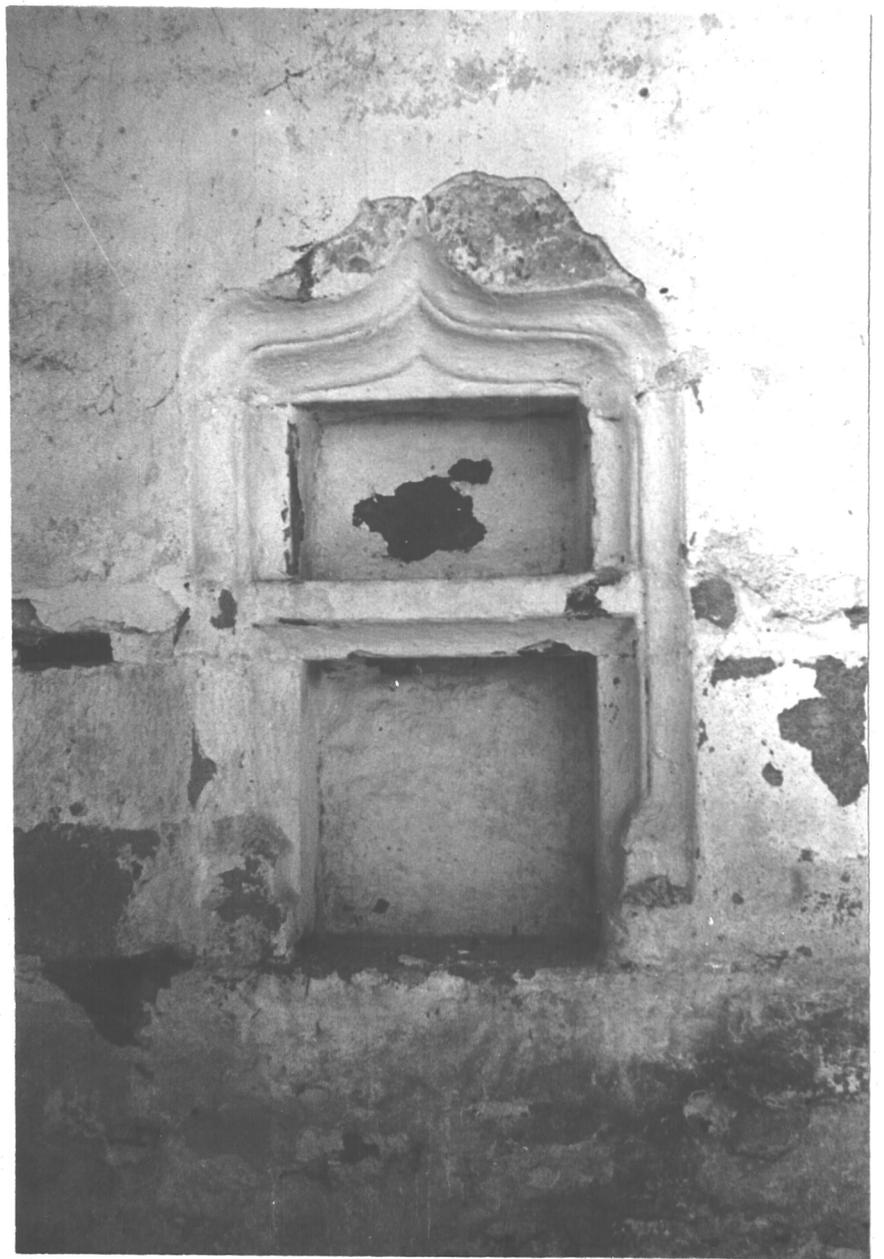
68.56.238 Z

Crédence de l'autel du chœur

- MUR SUD - : Porte axiale rectangulaire; une marche d'accès, le terrain a été surélevé. A l'Est petite fenêtre rectangulaire à ébrasement. Entre la porte et la fenêtre, petit bénitier polygonal sur corbeau. A l'Est de la fenêtre, crédence avec arc en accolade et piédroits en double cavet, feuillure intermédiaire avec bases polygonales. Etagère médiane.
