CHAPELLE NEUVE
dénomination et titre de l'œuvre

CHAPELLE NEUVE LANGONNET

H I S T O R I Q U E

D E S C R I P T I O N E X T E R I E U R E

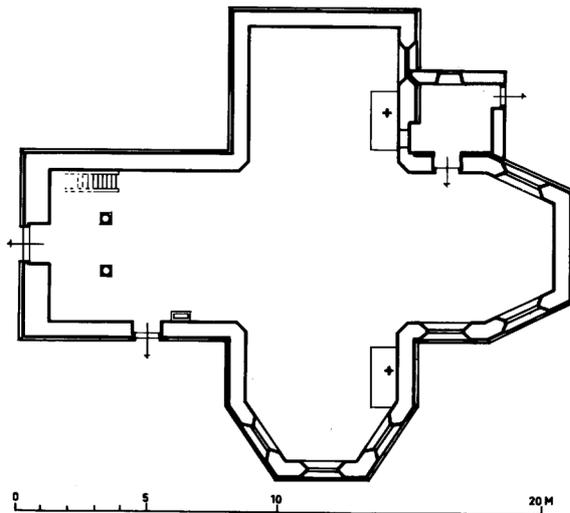
| 07 | 56 | 100 | 0000 | 000 | 33 04 01 00 | 0004 | 2 | G. Peron 1965 | |

Dissymétrique en croix latine, chœur et transept Sud polygonaux, transept Nord rectangulaire. Charpente dont le lambris a disparu sauf sur le chœur. Sol couvert de dalles carrées de granit, régulières.

- 1 Plan de Situation
 - a) à partir du cadastre de 1838
 - b) à partir du cadastre de 1958
- 2 Plan

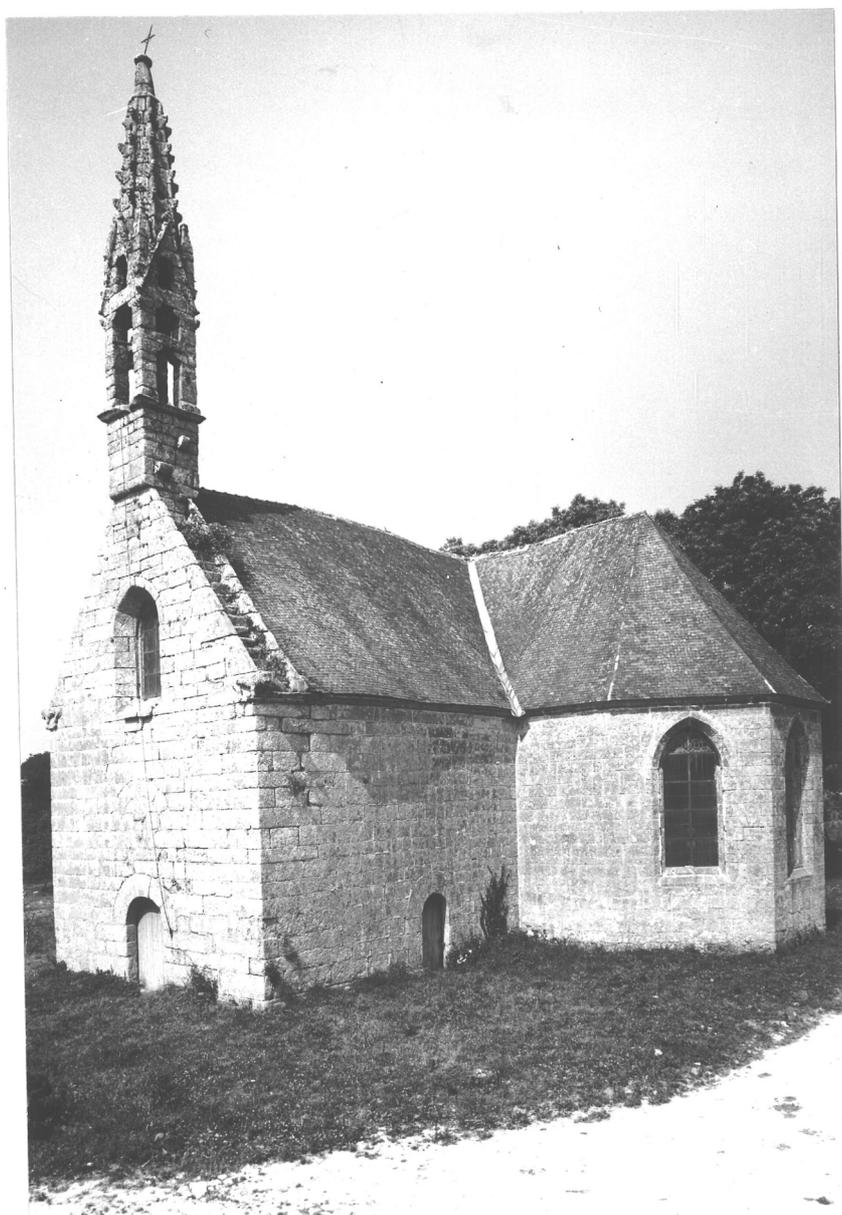
65.56.253 V

Vue générale prise du Sud-Ouest

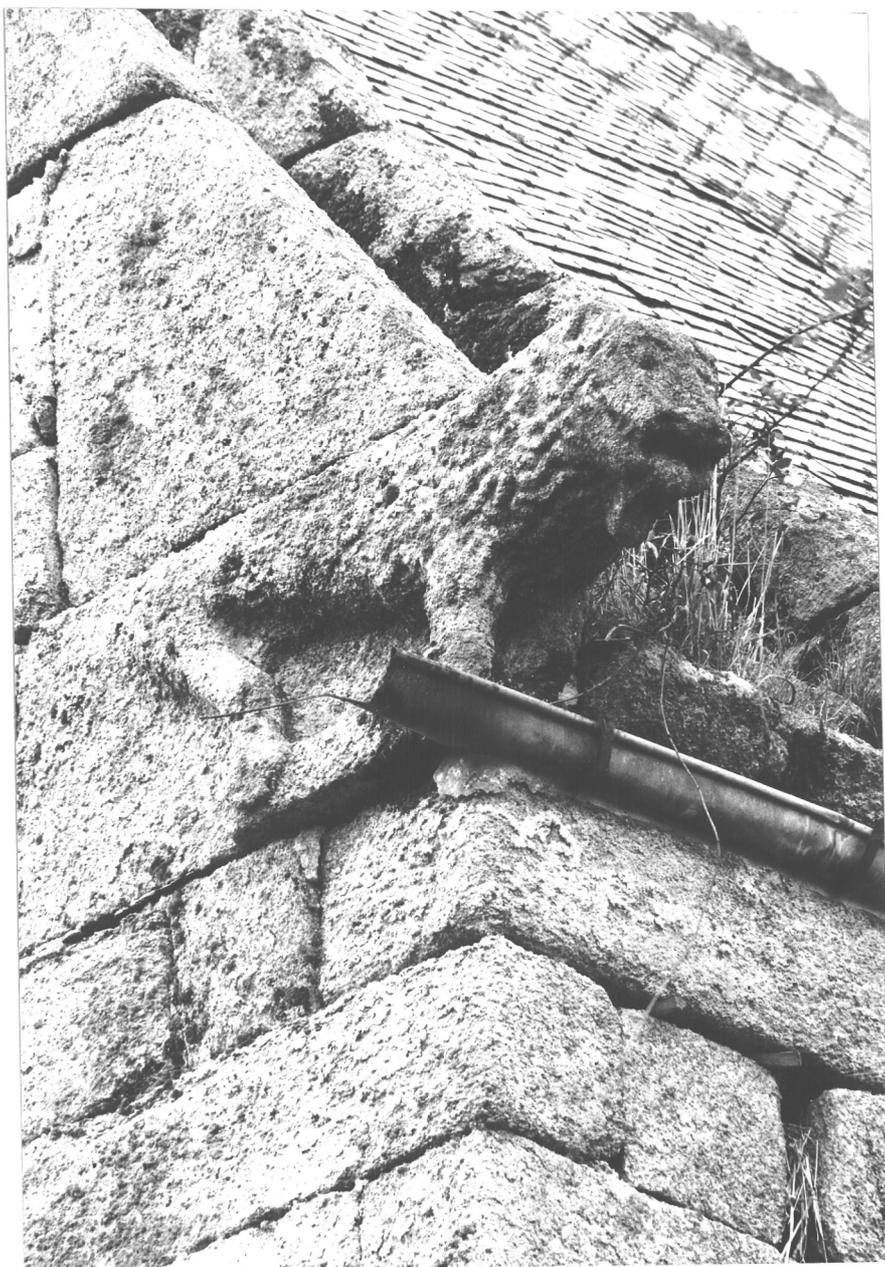
7I.56.765 V

Pignon triangulaire percé d'une porte basse plein cintre à claveaux appareillés et piedroits harpés, surmontée d'un arc de décharge avec, entre l'arc de la porte et l'arc de décharge, une pierre sculptée (très effacée) d'un écu surmonté d'une couronne. Dans l'axe de la porte, fenêtre haute en arc brisé et ébrasement évasé. Au départ du pignon, pierre angulaire sculptée de lions stylisés en granit, formant saillie. Clocheton de plan carré, corniche en haut du pignon, seconde corniche en talon à la base de la chambre des cloches. Quatre baies rectangulaires à linteau monolithe porté par des corbeaux, baies N. et Sud recoupées par des traverses. Baies surmontées d'un gâble à tympan percé d'une ouverture rectangulaire. Flèche polygonale à crochets. Bague terminale portant une croix de fer.

Escalier d'accès à la chambre des cloches derrière le rampant S.

Pignon Ouest - rampant Sud,
gargouille

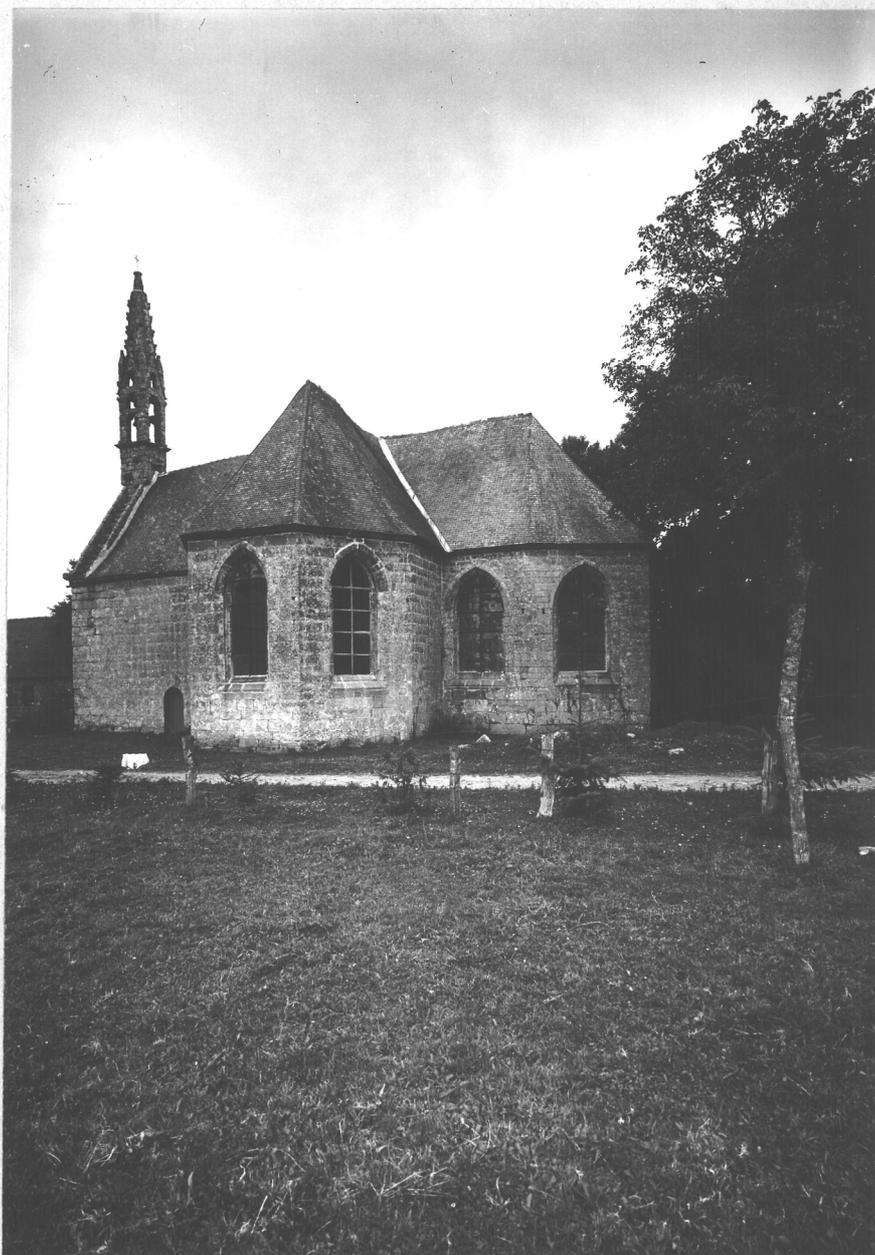
65.56.254.V2

Corniche en talon à la base du toit. Façade interrompue par

la saillie du transept. Mur de la nef à l'W. : percé d'une seule porte basse en plein cintre à 3 claveaux et piedroits harpés.

Transept à 5 pans. Le pan Sud et les pans coupés sont percés chacun d'une baie identique en arc brisé et ébrasement évasé.

Façade Sud vue du Sud-Est

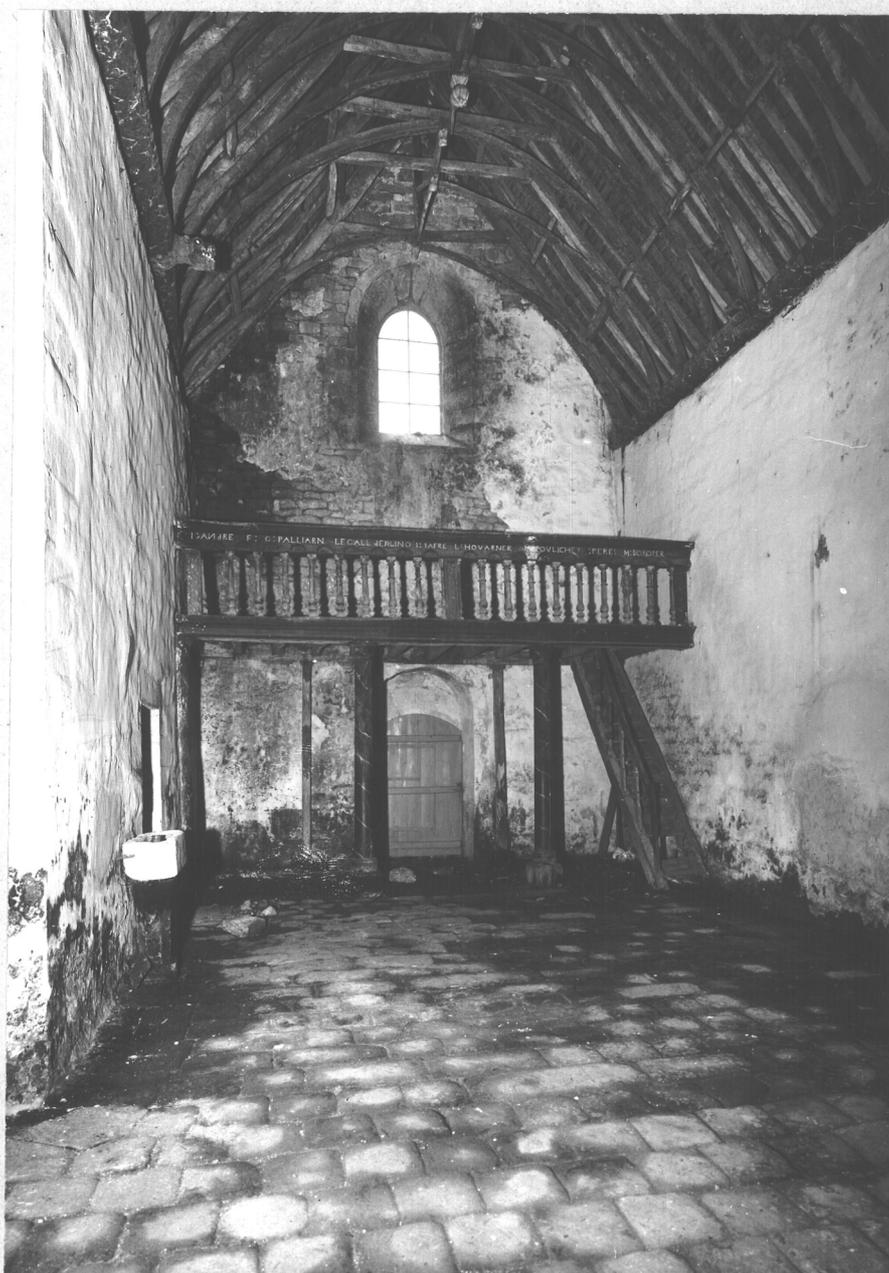
Tribune de bois occupant toute la longueur du mur Ouest, soutenue par deux colonnes rondes baguées en bois reposant sur un socle de granit cubique. Demi-cercle appliqué sur le mur Sud, piliers de soutènement sur le mur Ouest. Escalier d'accès sur le mur Nord à volée droite; rampe à balustres plats découpés. Rampe de la tribune à gros balustres tournés soutenant une poutre ornée de demi-cercles dégagés dans l'épaisseur. Couronnement mouluré. Inscription peinte : I : ANDRE F : G : PALLIARN LE GALL
DEKLINO I : IAFRE L : HOVARNER M : POVLIHET : PERES
M : BOROPER.

Vue générale prise du fond
Ouest

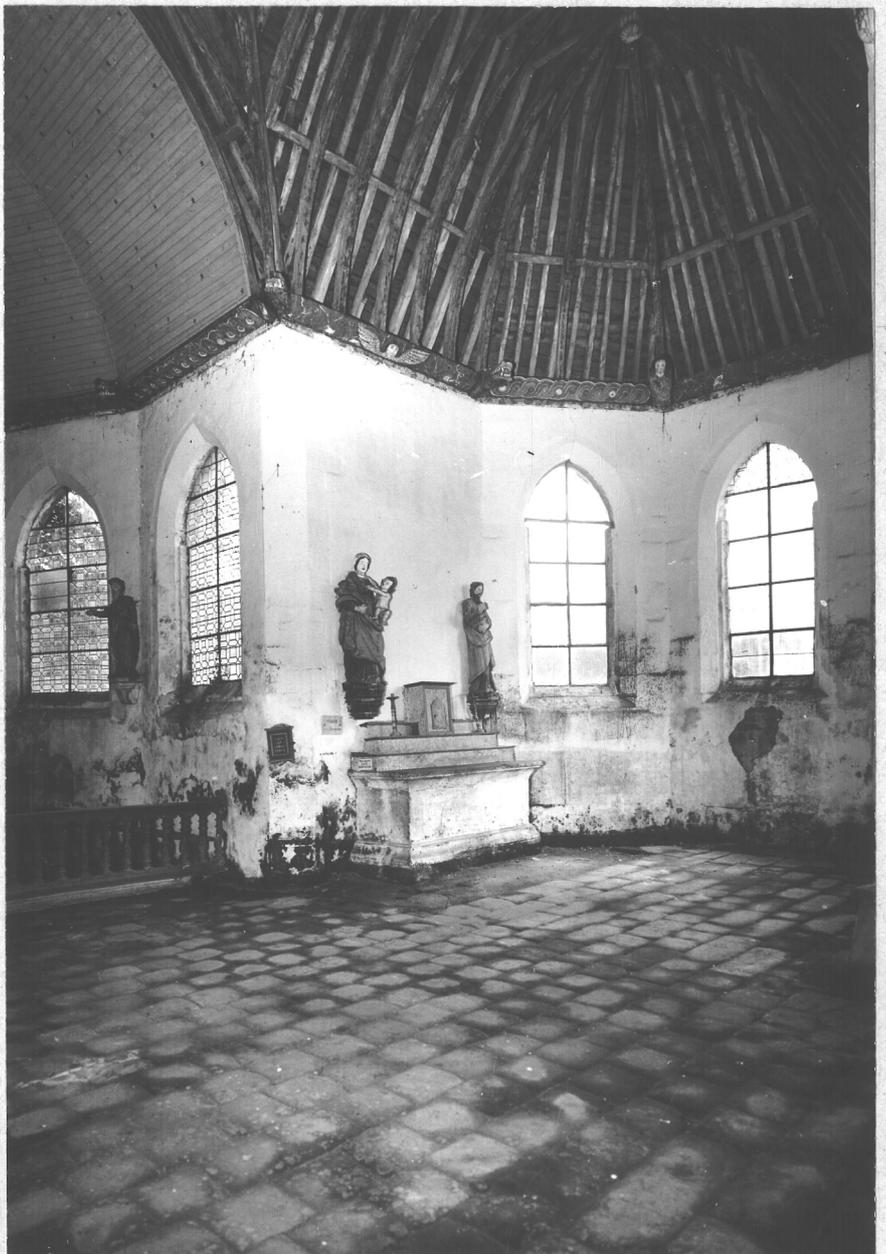
Croisillon Sud : terminé par 3 pans coupés, percés chacun d'une fenêtre en arc brisé, ébrasement évasé, souligné par une feuillure cassée au départ de l'arc brisé.

Autel sur le mur Est, semblable à celui du croisillon Nord, également encadré de 2 grandes statues de bois (cf. D.M.) Le dallage a disparu autour de l'autel. Blochets saillants sculptés de

Croisillon Sud pris de l'angle Nord-Ouest de la croisée.

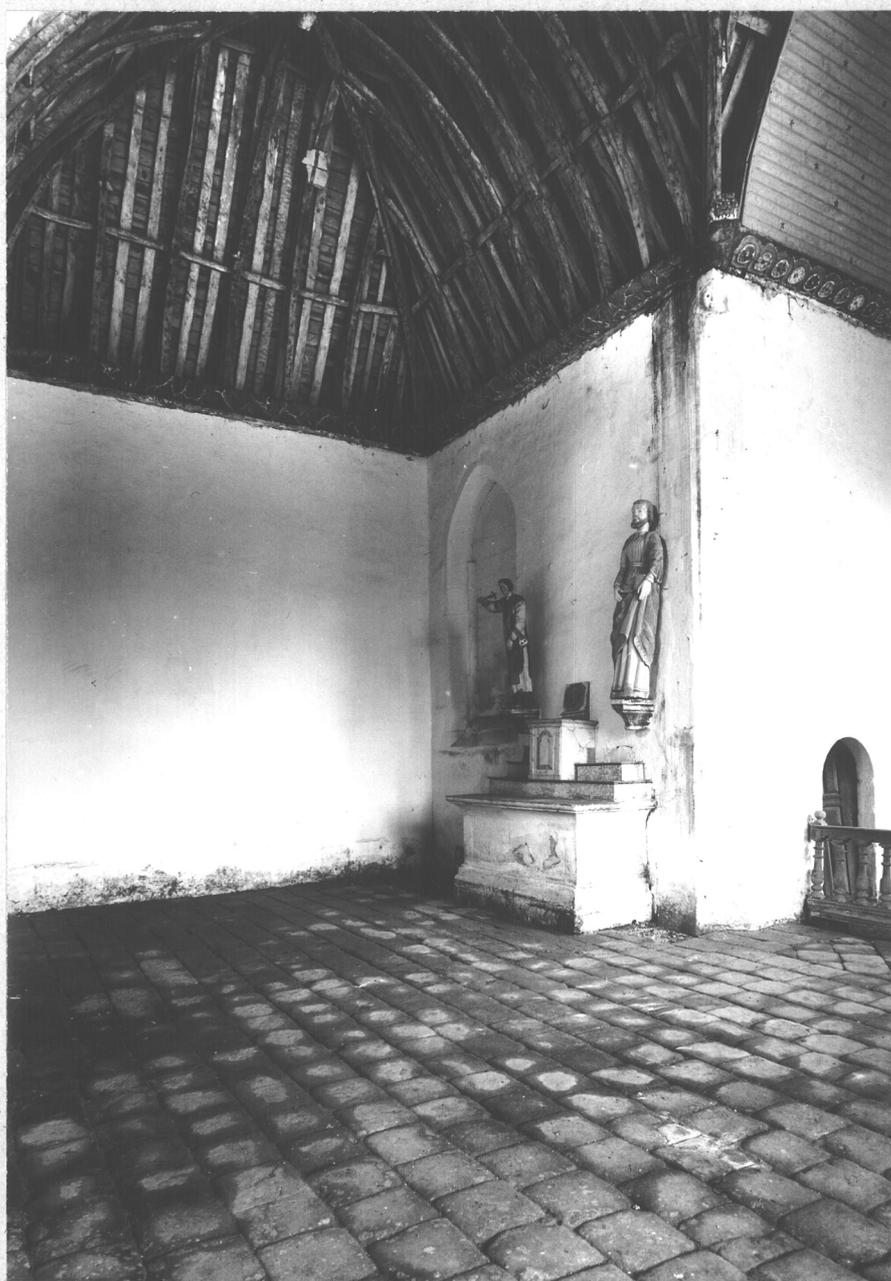
Croisillon Nord : Murs Nord et Ouest aveugles.

Mur Est percé d'une fenêtre décentrée vers le Nord, en arc brisé à ébrasement évasé, murée. Autel de pierre du côté Sud avec base en talon et corniche en incurvation portant un triple emmarchement de bois avec tabernacle carré en assez mauvais état. Deux statues anciennes, de très grande taille, encadrant l'autel. (cf. D.M.)

Croisillon Nord pris de
l'angle Sud-Ouest de la croisée

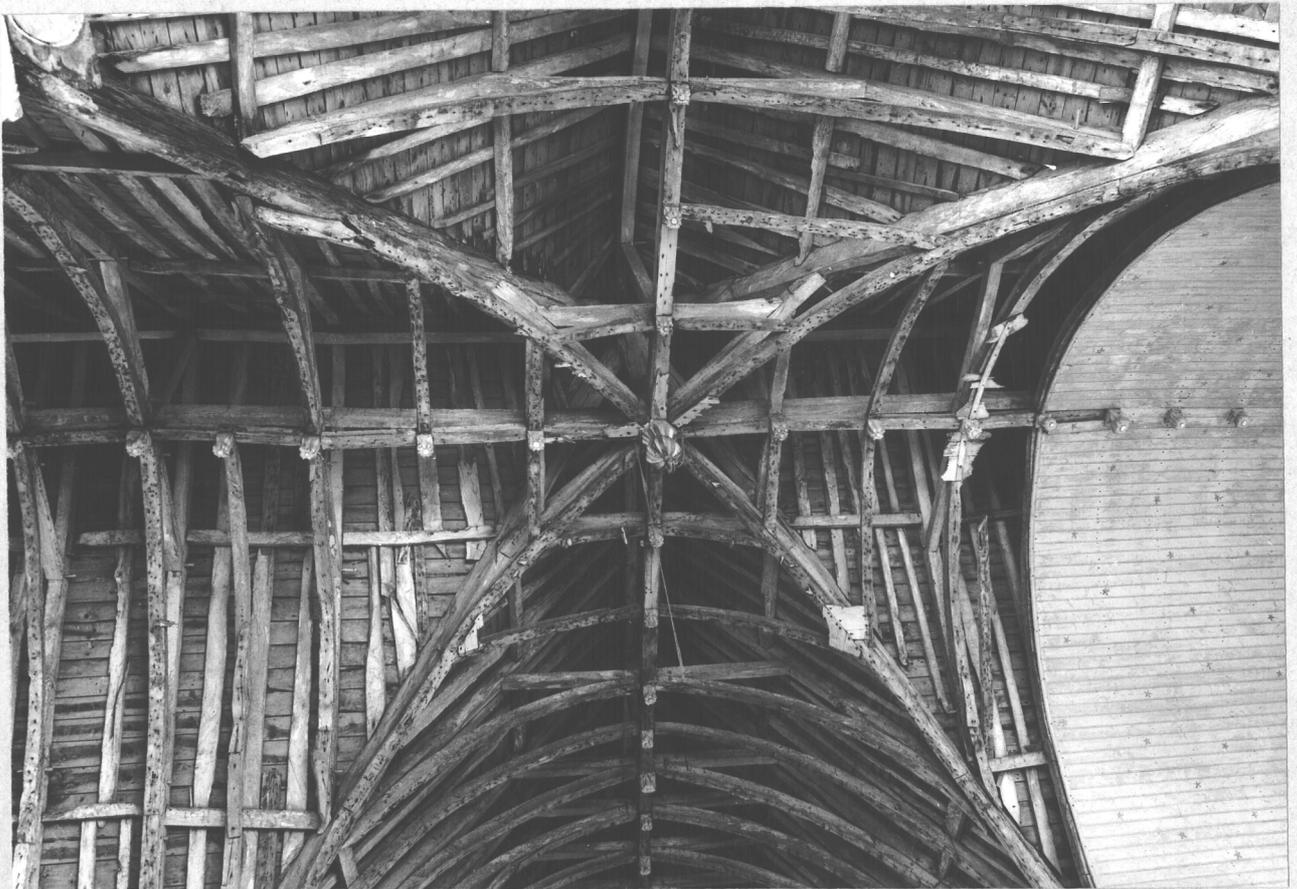
Charpente formée par l'intersection de 2 grandes fermes se coupant à angle droit avec poignon unique à grosse clef pendante et entretoises formant un carré. Blochets placés en oblique aux angles, sculptés de têtes de monstres.

Détail de la charpente de la
croisée du transept

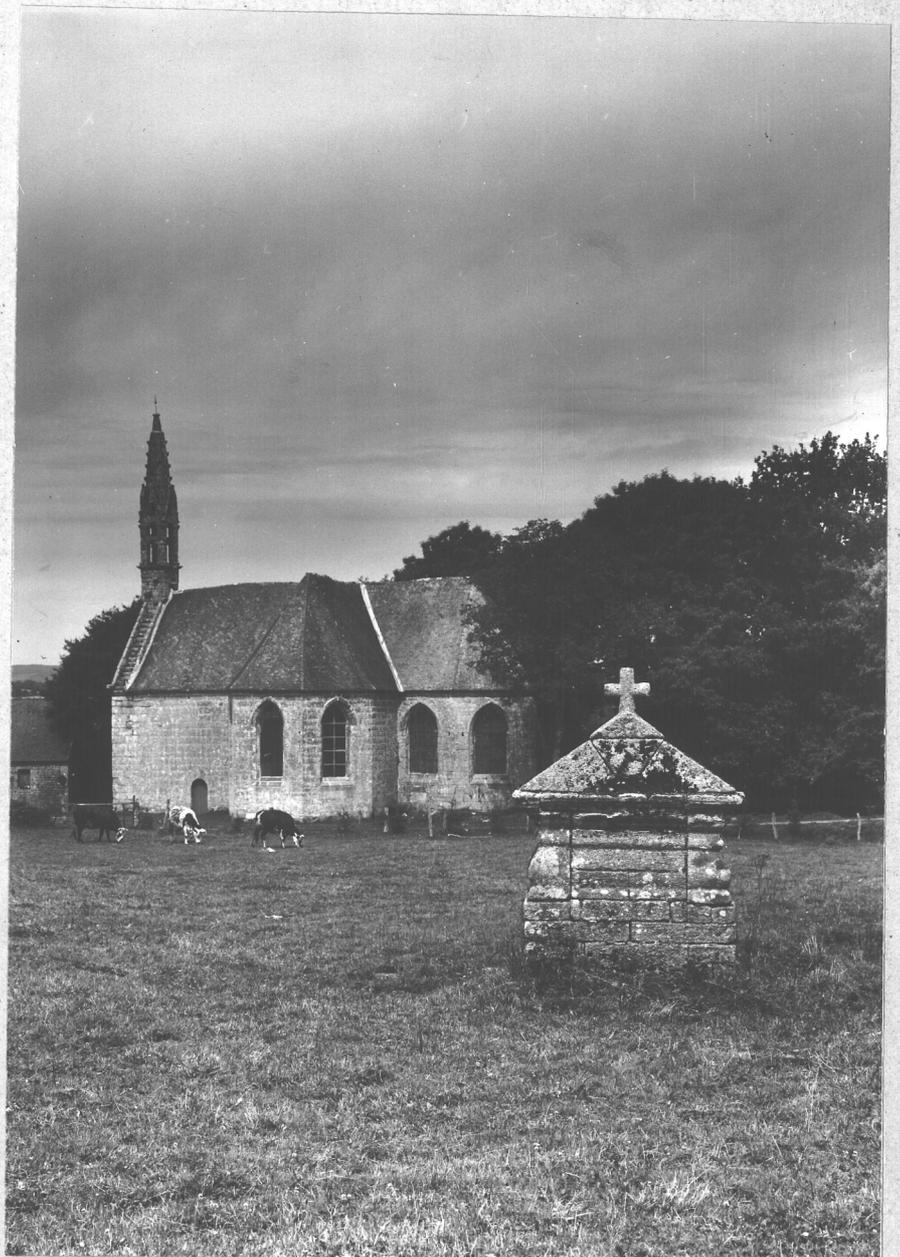
65.56.252.V2

Mur plat terminé par un pignon triangulaire, surmonté d'une croix, percé au milieu d'une niche en plein cintre grillagée. Deux murets forment une avancée déterminant une cuve rectangulaire bouchée par un panneau de bois. Ces murs sont ajourés à mi-hauteur d'un balustre à 4 pans engagé dans le mur principal soutenant une pierre décorée d'un larmier sur son rebord extérieur, soutenue par un second balustre à son extrémité. Pierre formant un décrochement à l'extrémité des murs latéraux. Le mur à l'arrière est incurvé suivant le profil des balustres engagés. Le larmier s'y continue en corniche. Bassin entouré de pierres au Nord-Est.

Fontaine, vue prise de
l'arrière

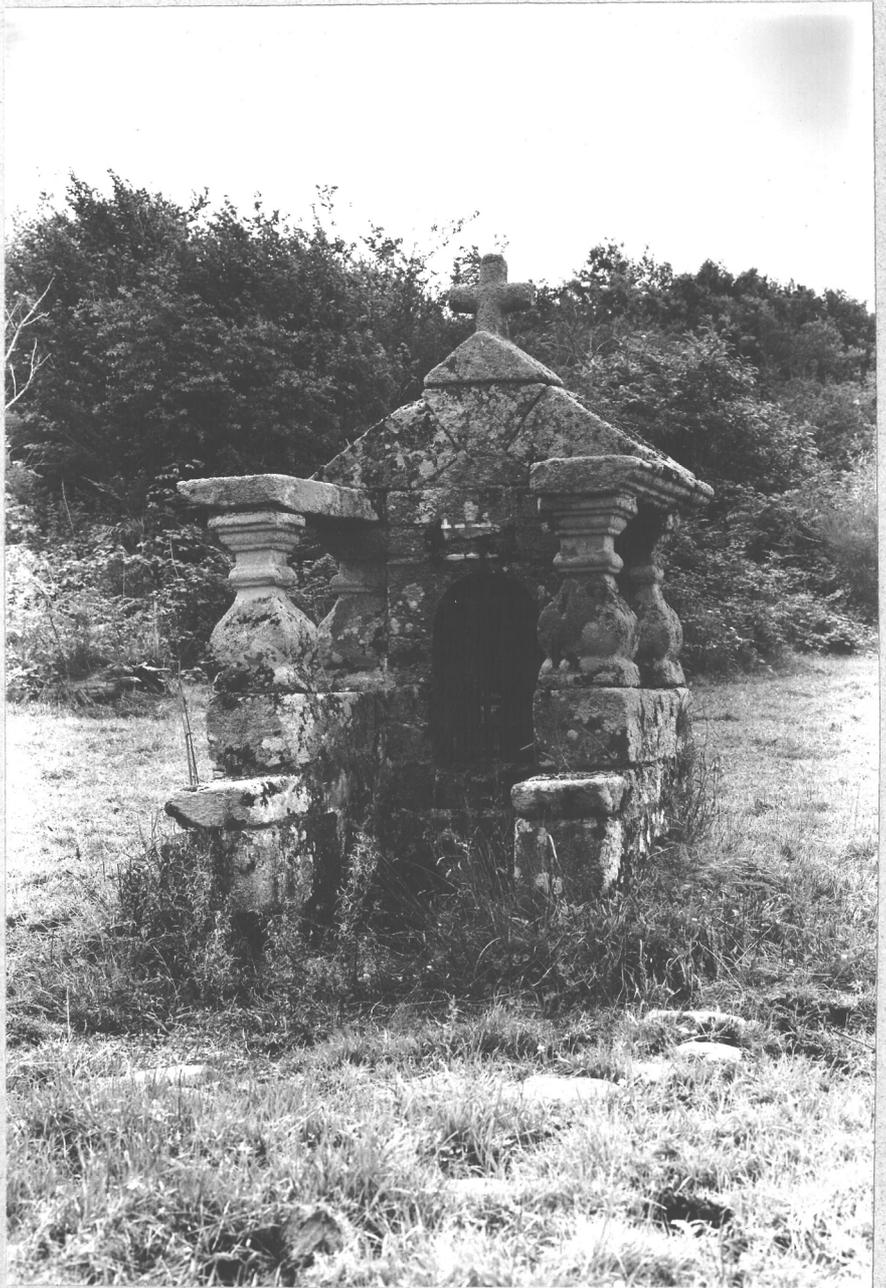
65.56.251.V2

Fontaine, vue prise de côté
