MAISONS à SAINT-MEEN

MAISON DE SAINT-MEEN
PRES FONTAINE

#### MAISON A SAINT-MEEN

### CHAUMIERE DE SAINT-MEEN

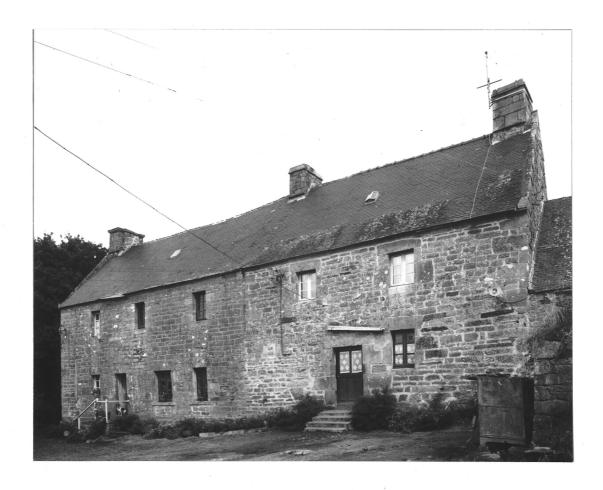
71.56.792 V

Le rez-de-chaussée est posé sur un remblai à cause de la pente du terrain. 4 ouvertures : celles du côté Est ont eu leur appui rabaissé. A l'Est porte avec escalier extérieur moderne, flanquée d'une fenêtre carrée. Les ouvertures sont toutes à linteau et appui monomithes, piédroits appareillés.

Maisons près de la fontaine - face antérieure

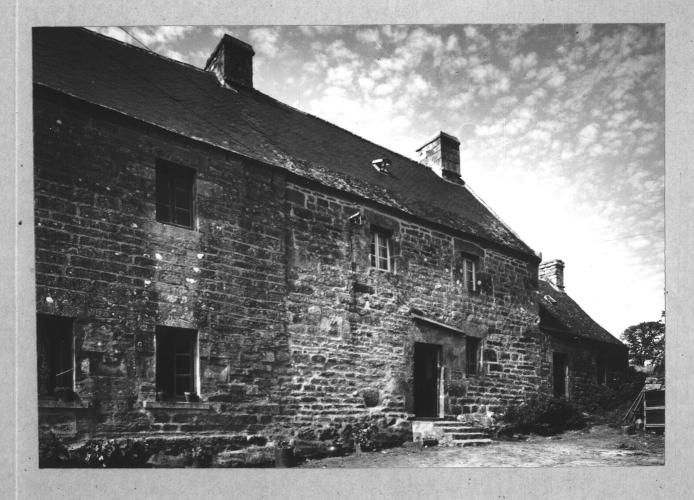
65.56.615.V

Façade Sud

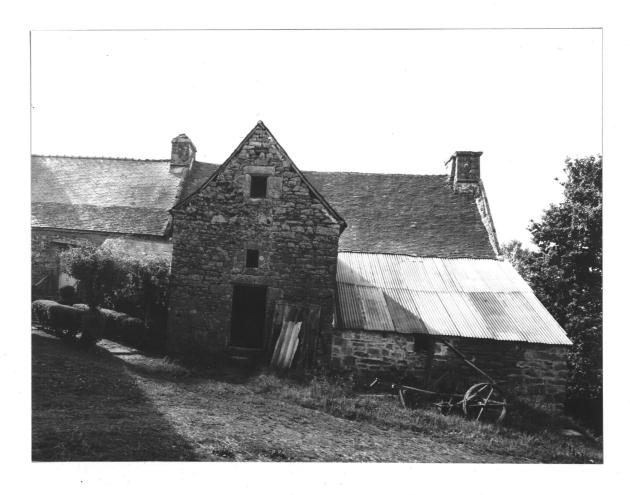
71.56.793 V

<u>Facade Nord</u>: le corps de logis perpendiculaire est décentré vers l'Est. La partie Ouest du mur est dissimulée par un étage moderne en appentis (de même à l'angle Nord-Est.)

<u>Façade Nord</u>: pignon triangulaire percé de trois ouvertures alignées verticalement: porte rectangulaire avec ébrasement à feuillure en bas, avec double emmarchement, piedroits harpés et linteau monolithe surmontée d'une ouverture de petite taille. En haut, petite fenêtre carrée constituée de 4 pierres à angle abattu.

Maisons près de la fontaine face postérieure

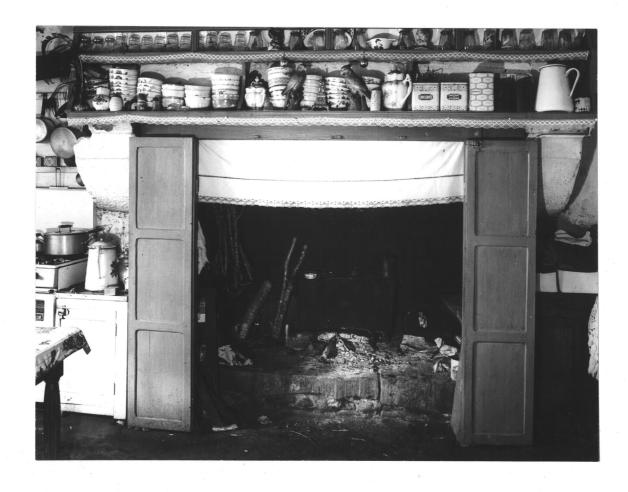
71.56.794 V

Rez-de-chaussée pièce à l'Ouest sol en terre battue deux poutres d'origine. Porte et fenêtre à linteau de bois sur le mur Sud. Cheminée au centre du mur Ouest : manteau droit constitué par poutre de bois soutenue par deux consoles de pierre - deux niches carrées pratiquées dans le contre-coeur.

Maison Ouest - cheminée du rez-de-chaussée

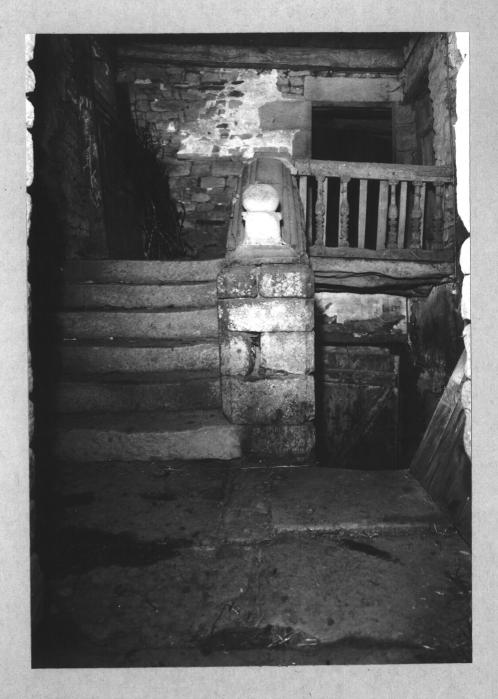
65.56.614.V

Cage d'escalier: escalier à 2 volées droites. Paliers à larges prédestol dalles de granit. Mur formant rampe avec pilier de départ amorti par un manuré à base moulurée, corniche supportant une boule. Rampe à large péplat, moulures de chaque côté. La rampe s'interrompt au palier. Le retour est garni d'une rampe en bois à balustres, ancienne. Porte d'accès sur le palier linteau monolithe, piédroits harpés.)

Escalier intérieur

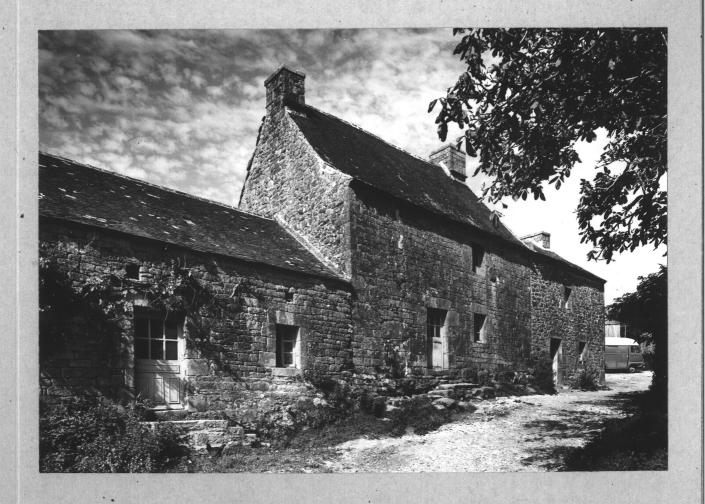
Cliché DAGORN 65.56.611.V

Facade Sud: le mur repose sur de gros blocs de granit et de quartz. Sorte de perron formé d'une grosse dalle avec deux marches de chaque côté. Triple emmarchement, dégradé, la porte.

Maisonsà Saint-Meen
on contelas de la fontaine
Façade Sud prise du Sud-

Ouest

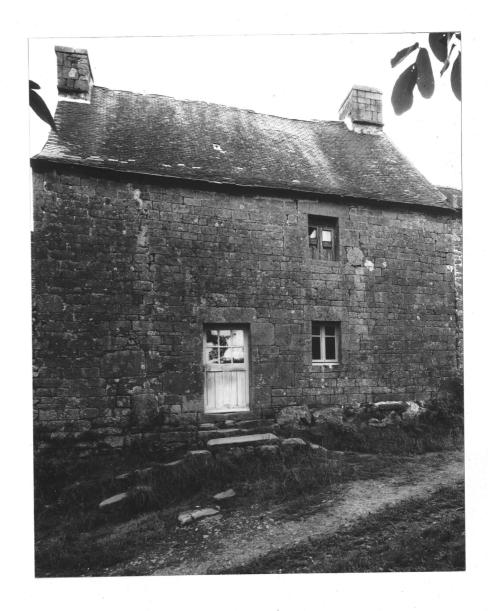
7I.56.796 V

La porte rectangulaire est à linteau monolithe et piédroits harpés, ainsi que les deux fenêtres.

Fenêtre rectangulaire à l'Est de la porte, surmontée de la même fenêtre au premier étage. Sur le piédroit Est de cette fenêtre, cadran solaire polygonal en ardoise, sculpté à la partie supérieure d'emblèmes liturgiques dont un calice.

Maison en contrebas de la fontaine - face antérieure

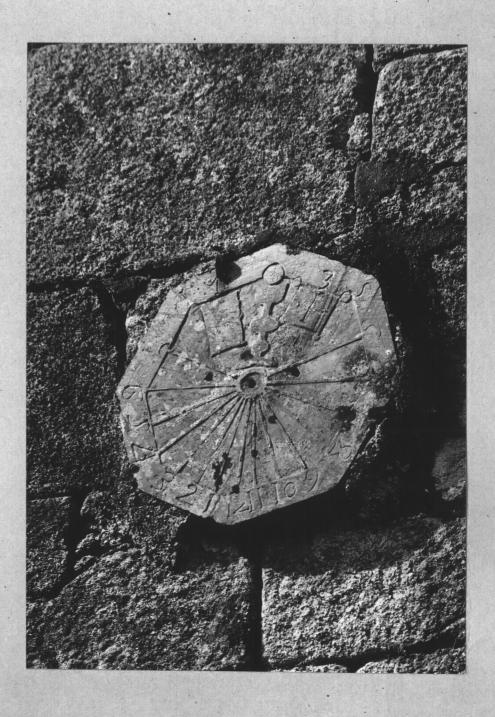
Cliché DAGORN
65.56.612.V

Détail du cadran solaire

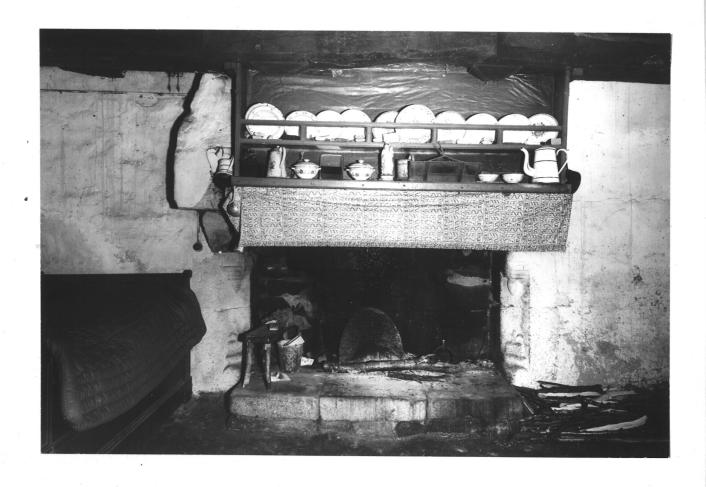
7I.56.797 V

Cheminée à linteau monolithe à crossettes, soutenu par des consoles à pan coupé. Piedroits à angle abattu et cul-de-lampe mouluré.

Maison en contrebas de la fontaine - cheminée du rezde-chaus sée

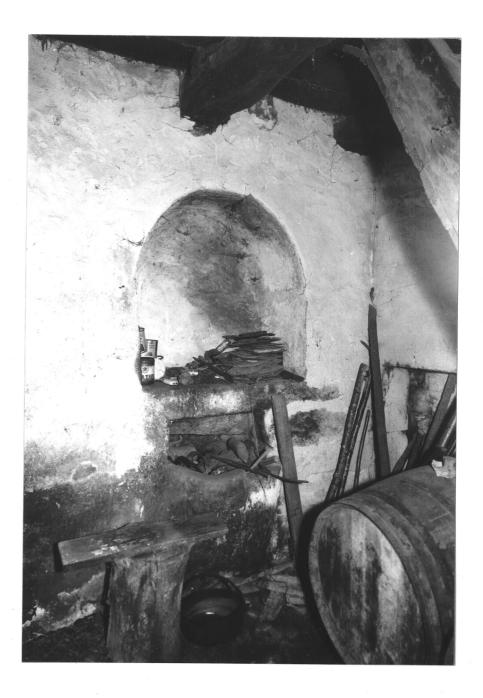
7I.56.798 V

Mur Sud: percé d'une fenêtre carrée à l'Est, avec un large ébrasement intérieur à linteau de bois. Porte au milieu du mur (rectangulaire, à linteau de bois) flanqu ée à l'Ouest d'une grande niche plein cintre à deux étages et augre inférieux en retrait et carrée.

Maison en contrebas de la fontaine - Rez-de-chaussée : saloir
