LE SAINT  
commune

LA TOUR AU DUC  
adresse ou lieu-dit

FORTIFICATIONS  
dénomination et titre de l'œuvre

LA TOUR AU DUC

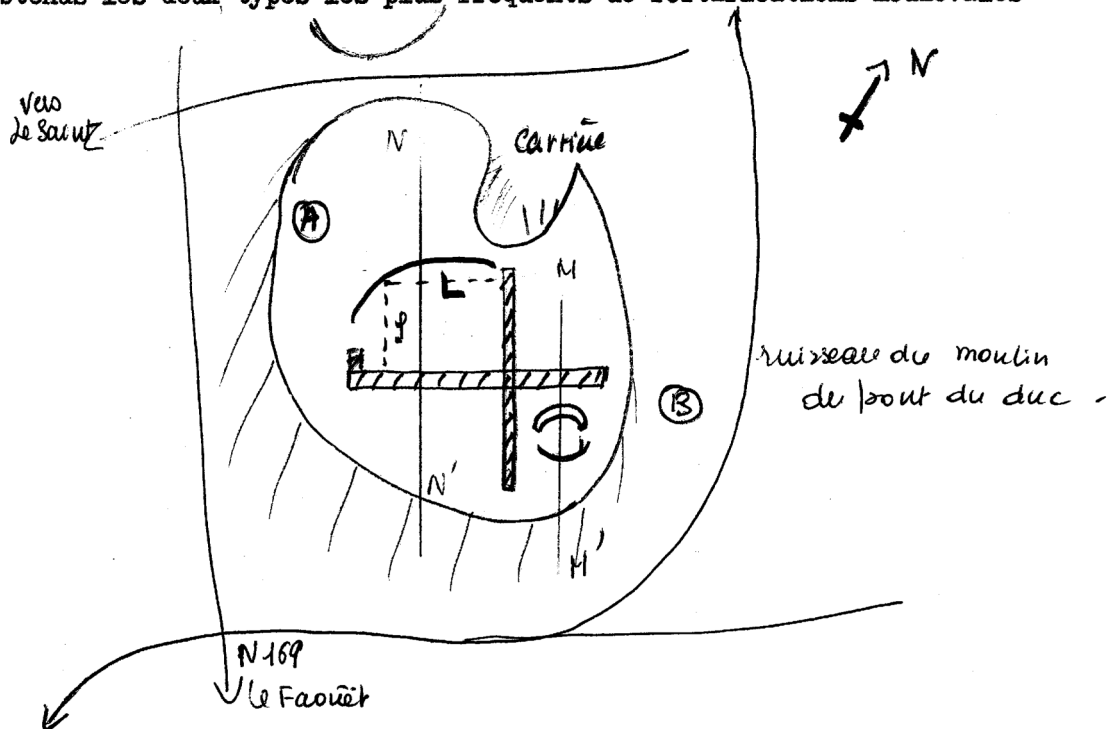
Le contexte topographique a fourni le premier élément de retranchement : sur la butte rocheuse nommée "la Tour au Duc " ont été aménagés deux ensembles : d'une part, deux talus de pierre perpendiculaires délimitant ainsi quatre espaces [ deux d'entre eux ont été exploités les deux autres étant trop escarpés au-dessus des vallées ], et d'autre part un terrassement de terre à partir duquel ont été obtenus les deux types les plus fréquents de fortifications médiévales

L'espace (A) semble bien être une enceinte, le talus de terre vient s'appuyer sur les deux talus de pierre. La plate-forme intérieure n'est pas horizontale, elle monte sensiblement au Nord-Ouest. Au Sud-Est sa forme est grossièrement rectangulaire : Longueur 70 cm, largeur 30 cm.

L'espace (B) est plus petit et les flancs très abrupts au-dessus de la vallée. Quelques talus fortement dégradés sont encore visibles, faisant suite au petit fossé adjacent au talus de pierre il est possible d'y distinguer une sorte de petite motte de dimensions très réduites.

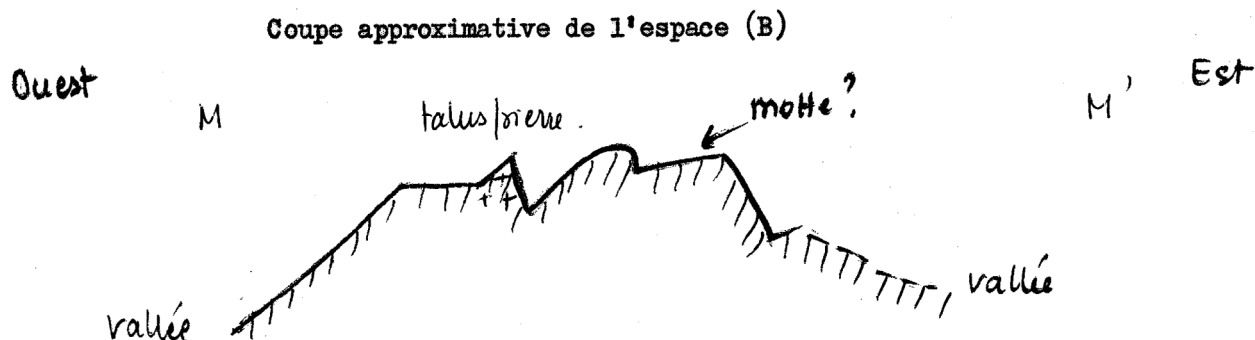
La complexité de cet ensemble fortifié est évidente et rend difficile sa compréhension du fait de l'aménagement d'une série d'escarpes et contre-escarpes sur une butte naturellement bien défendue - barrant l'entrée de deux vallées - on peut sans erreur parler de site de défense. Toutefois la présence d'une enceinte adjacente à cette motte laisse à penser qu'il pourrait s'agir également d'un ensemble habitat. Il n'est pas improbable qu'une famille seigneuriale s'y soit installée. Il faudrait aussi établir une chronologie entre les deux types de talus, ce site peut très bien avoir été réoccupé ou est-ce la rareté du matériel léger qui aurait contraint à utiliser la pierre..?.
