Chapelle Saint-Méen et FONTAINE

CHAPELLE SAINT-MEEN et FONTAINE

Fontaine Saint-Méen

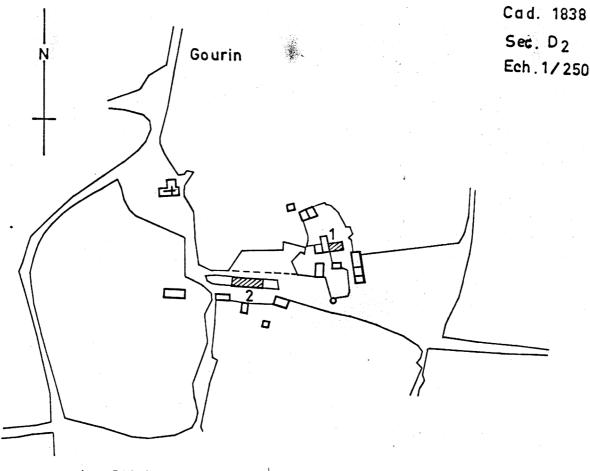
Cad. 1838

CHAPELLE SAINT MEEN ET FONTAINE

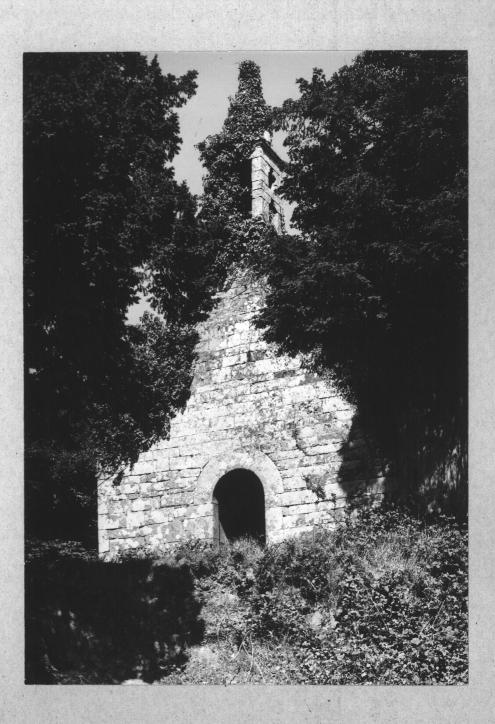
LE SAINT
Chapelle Saint-Méen
Façade Ouest
Cliché DAGORN
65.56.621.V

Façade Ouest: Façade pignon, à bel appareil régulier et chafnage d'angle. Dans l'axe porte en plein cintre à claveaux. Dans l'axe du pignon, petit chocher simple. Tour carrée, ajourée à l'Ouest et à l'Est d'une ouverture rectangulaire, au Nord et au Sud, de deux ouvertures plus petites. (partie supérieure en accolade). Quatre petits clochetons aux quatre angles de la tour.

Vue générale de la façade Ouest

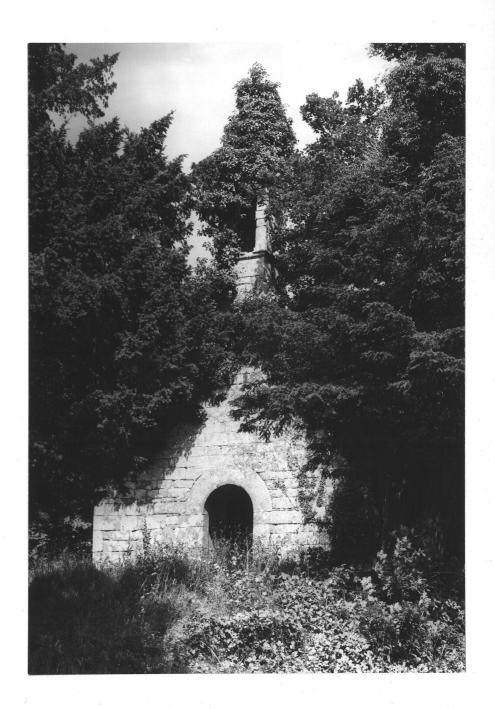
Petite flèche conique.

La chambre de cloches porte encore sa cloche (date 1834).

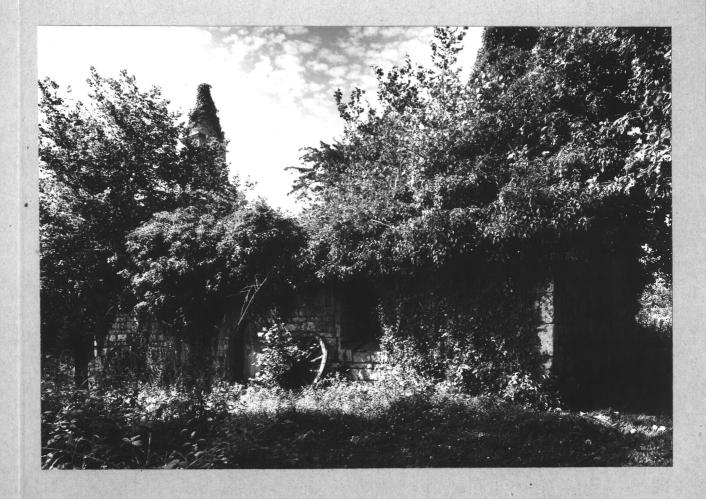
Cliché DAGORN 65.56.619.V

Façade Sud : Au milieu, porte plein cintre à deux claveaux, mouluration concave.

Fenêtre côté Est, également plein cintre - mouluration simple en creux. Ebrasements évasés.

LE SAINT
Chapelle Saint-Méen
Vue de la façade Sud

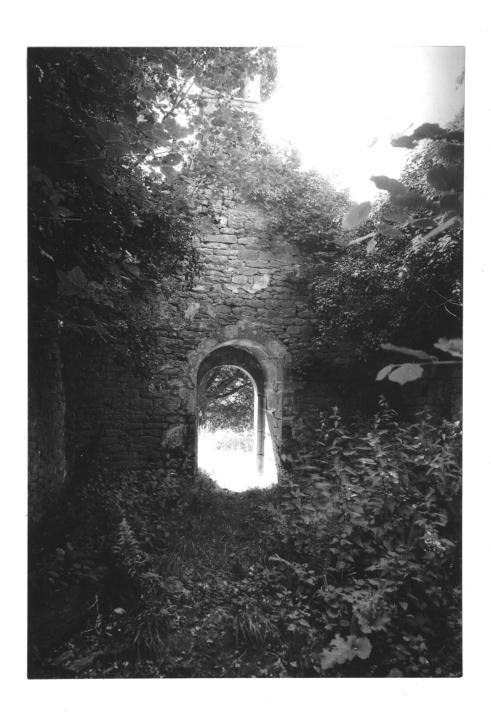
7I.56.724 V

Le chevet : Avec maîtresse vitre dans l'axe. Fenêtre en arc brisé, aux ébrasements évasés, bords moulurés simples.

Vue du chevet

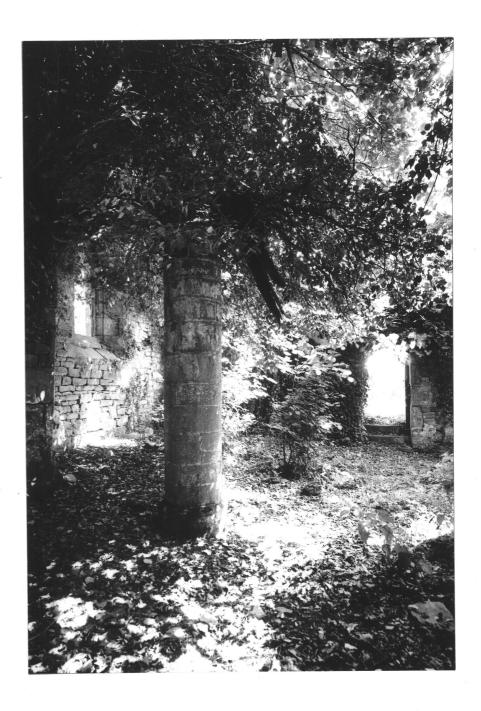
7I.56.728 V

Acc ès côté Ouest par un petit portail plein cintre - en décrochement par rapport à l'ouverture extérieure.

Vue intérieure - le pignon Ouest

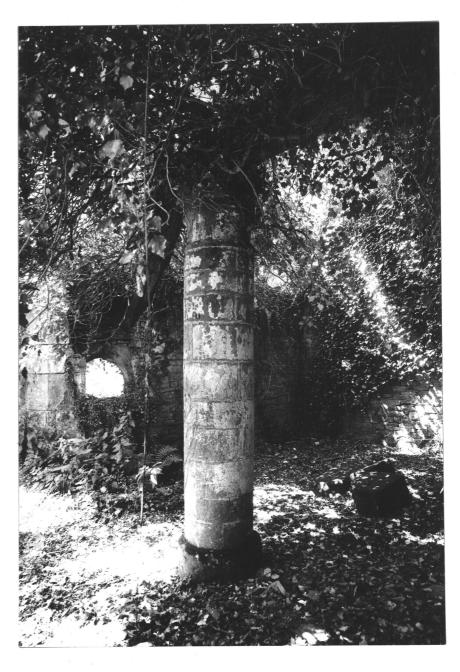
71.56.726 V

- face Ouest, ouverture près du mur Nord.
- (détruite et en partie murée seul l'arc extérieur plein cintre est visible).
 - face Nord, aveugle.
- face Est : au milieu : une fenêtre. Arc brisé bords évasés Remplage subsistant : 3 soufflets console aux bords moulurés à droite de la fenêtre.
 - intérieur en vadan par la végétation

Vue intérieure prise du croisillon Nord

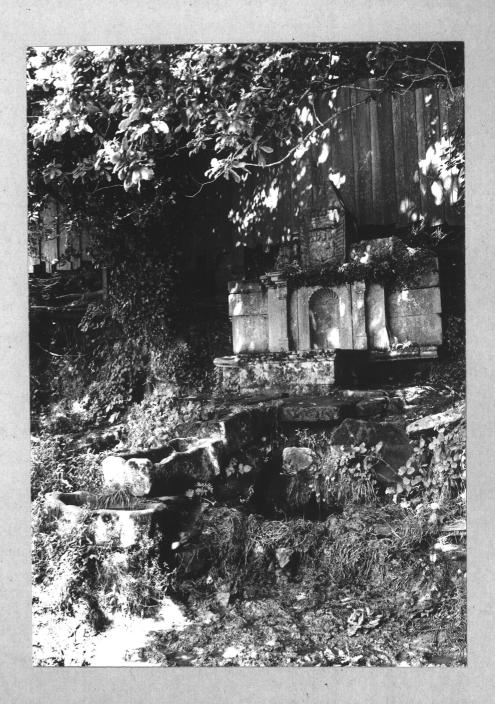
Cliché DAGORN 65.56.622.V

Bassin-réservoir rectangulaire (105 x 120 ém. - Hauteuro50 ém.) à bords saillants moulurés.

Le bassin s'adosse à la colline par un petit mur ouvragé.

Deux colonnettes engagées, de plan carré dont les socles reposent sur les montants de la fontaine, encadrent une niche à coquille, partie inférieure formant un piédestal débordant de forme
ronde). Les deux colonnes à chapiteaux, simplement moulurés, soutiennent une corniche aux moulures également simples.

De part et d'autre, à gauche et à droite, renfoncements du mur avec bancs de pierre. Partie supérieure du mur : un écu sur une grande pierre carrée, amortie par un fronton simple.

Vue générale de la fontaine

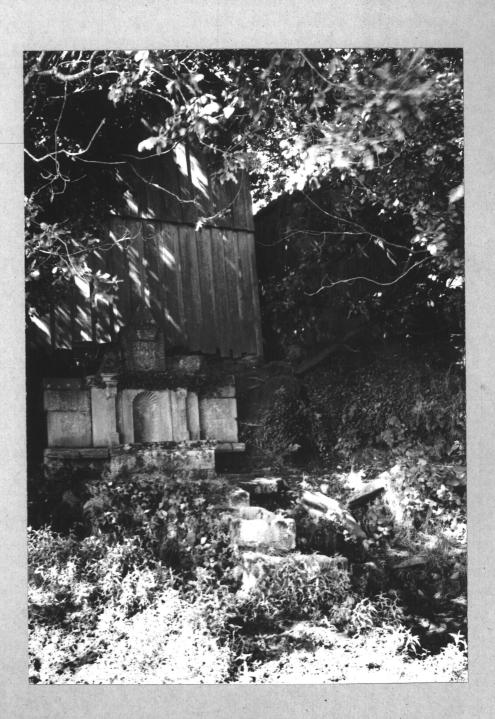
Vue générale de la fontaine Cliché <u>DAGORN</u> 65.56.623.V

Plateforme en avant du bassin de la fontaine.

- l'eau retombe en contre-bas par 3 bassins en forme d'auge grossièrement taillée.

(deux bassins circulaires - celui du milieu rectangulaire).
