07.56.170 0000.000 35.01.00.00.003

MAISON à COAT-MANACH

MAISON A COAT MANACH

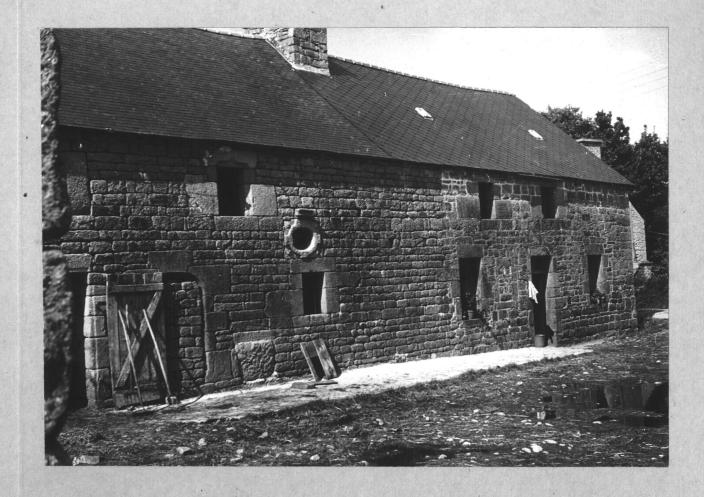
Vue générale de la façade Sud

- Appareil moyen et régulier de granit.
- Ouvertures irrégulières :
- * Rez-de-chaussée : 2 portes rectangulaires, 1'une à encadrement chanfreiné (à 1'Est). 1 porte en anse de panier à encadrement mouluré. 3 fenêtres rectangulaires simples.
- * de l'élage : 4 fenêtres rectangulaires - 2 à 1'W. avec linteau monolithe décoré d'une accolade et à piedroits chanfreinés ; 2 à 1'Est, Una encadrement chan freiné (sur le piedroit de celle de gauche : 1643 -

* au-dessus de la fenêtre centrale du rezde-chaussée, petit oculus ovale à encadrement monolithe saillant et mouluré.
