Référence : IA00008939

FICHE CANTONALE

MAISONS - FERMES

OBSERVATIONS GENERALES  
ARCHITECTURE RURALE

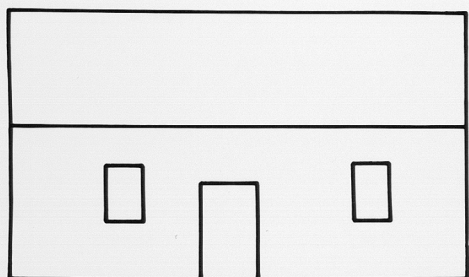
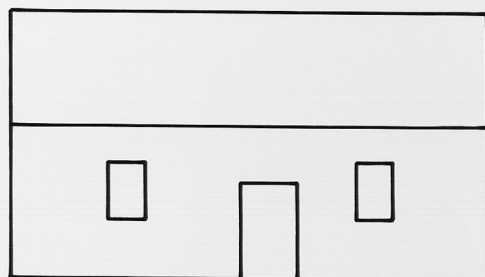
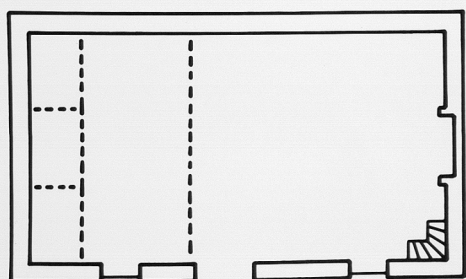
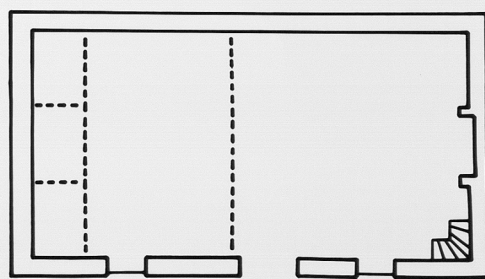
94 56 00031 P

L'existence de ces aménagements fixes modifie la composition de l'élévation antérieure, et explique l'asymétrie qu'on observe dans la plupart des cas (cf. fig. 3)

2 - RAPPORTS ENTRE LES DISPOSITIONS  
INTERIEURES ET LA FACADE

Le volume intérieur des maisons est rudimentaire : une pièce par niveau, qui est souvent recoupée par une cloison de bois lorsque la maison est assez grande. Au type d'élévation A correspond une seule pièce, tandis qu'au type B correspond un espace divisé en deux pièces. Enfin, au type G, correspond un espace divisé en trois : un vestibule axial et deux pièces, de part et d'autre. En aucun cas, on ne trouve de mur de refend correspondant à celui qui est décrit dans le devis de 1763, d'un pied d'épaisseur (voir supra : Les Partis généraux).

L'une des pièces sert de salle commune, avec cheminée, et c'est dans l'angle situé entre la cheminée et le mur Sud qu'est généralement placé l'escalier de bois, enfermé dans un coffrage, avec un placard sous la montée, qu'on appelle le "drenech", ou "trou-à-lande". Ce coffrage peut être décoré de panneaux moulurés (ainsi à Bortifaouen, en SAUZON, 1850). Des niches sont souvent ménagées dans l'épaisseur du mur, près de la cheminée, selon une pratique courante en Morbihan continental. Elles sont ici fermées de portes.
