Aire d'étude : Belle-Ile-en-Mer
Auteur(s) : maître d'oeuvre inconnu
Commune : Locmaria
Coord. Lambert : 0191950 ; 2270300
Copyright : © Inventaire général, 1986
Date bordereau : 1987 AVANT
Date Mistral : 1987 AVANT
Date protection : édifice non protégé MH
Date(s) : 1705 ; 1861
Dénomination : ouvrage fortifié
Département : 56
Destination : demeure
Dossier : individuel
Etude : inventaire fondamental
Historique : Batterie mentionnée en 1705, détruite ; aménagement du site au cours du 18e siècle
: retranchement, batterie ; corps de garde construit en 1861

Implantation : isolé
INSEE : 56114
Justif. datation : daté par source
Lieu-dit : Port an Dro
Localisation : Bretagne ; 56 ; Locmaria
Murs gros-oeuvre : granite ; schiste ; enduit
Parties : corps de garde ; batterie
REFERENCE : IA00008984
Région : Bretagne
sauvegarde Ref. : 00008984
Siècle : 1er quart 18e siècle (détruit) ; 18e siècle ; 3e quart 19e siècle
Siècle bis : 18e s. ; 19e s.
Statut propriété : propriété privée
Titre courant : Ouvrage Fortifié
Typologie : corps de garde type 1846 n° 2
Zone Lambert : Lambert2

PORT ANDRO

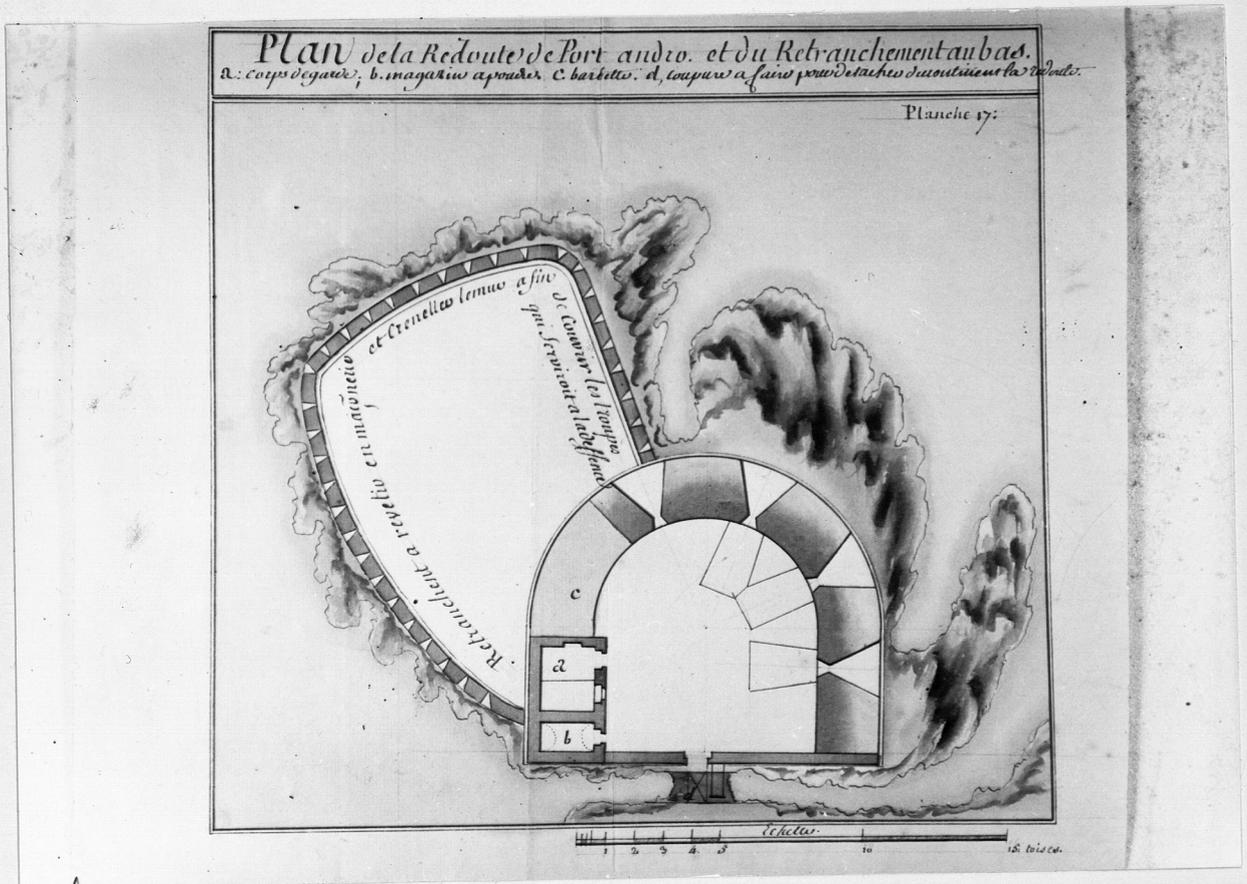
77.56.61 V

Plan de la Redoute de Port andro
et du Retranchement au bas, aquarellé,
 accompagnant l'Etat ... de De Taille
 1780 (B.M. Quimper : ms 11)

1°- Restes d'un retranchement en maçonnerie, tracé en V, barrant la plage et s'appuyant, à gauche, aux escarpements de la pointe de Kerdonis. Une partie de l'ouvrage a été utilisée pour porter la route littorale.

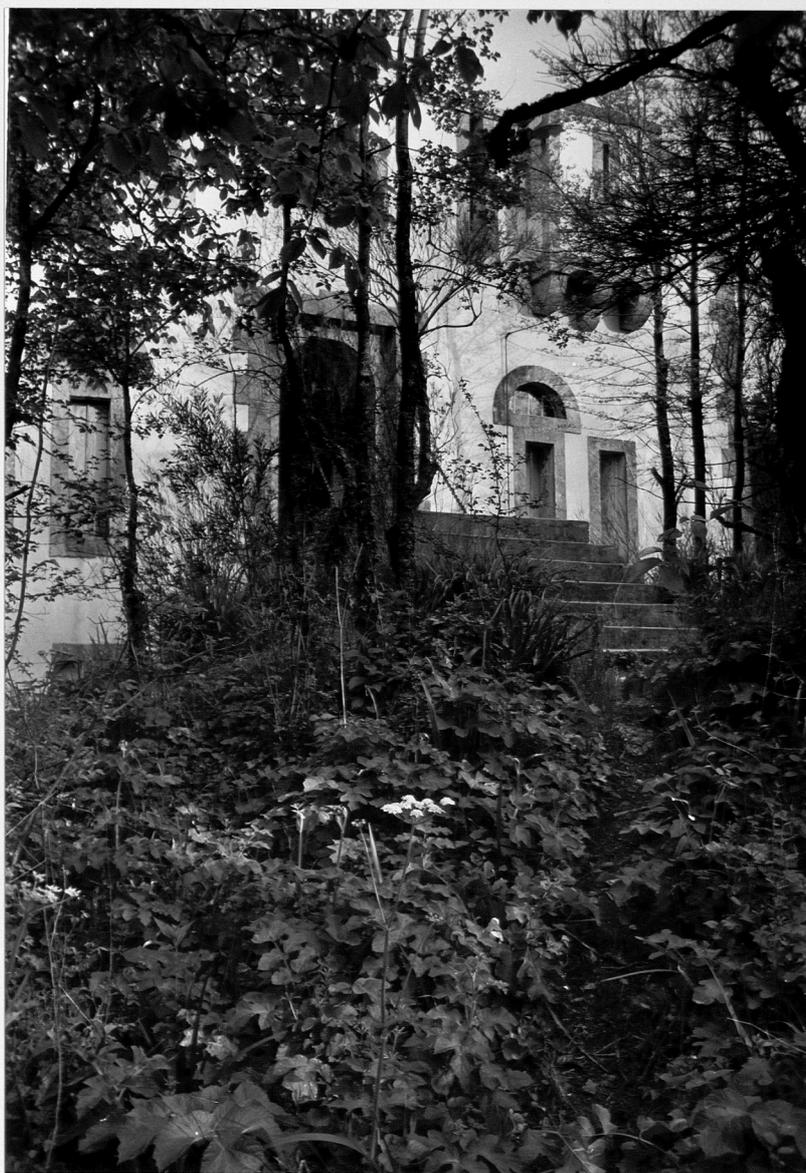
74.56.813 Z

PORT ANDRO : Réduit - Façade de gorge.

2°- Poste défensif - désignation exacte "Tour crénelée type N°2 (pour 40 hommes) - (Réf. Circulaire Ministérielle du 31 Juillet 1846) portant l'appellation de Poste défensif car cet ouvrage ne sert pas de réduit à une batterie (la batterie avait été supprimée) mais assure lui-même l'occupation et la défense du Site.

Ouvrage conforme au plan-type, daté 1861, portant 3 canons sur la plateforme.

La face Est est masquée aux vues et coups du large par un masque rocheux et comporte l'emplacement d'une passerelle amovible de communication.

Après son aliénation, l'ouvrage a été aménagé à des fins résidentielles sans être cependant gravement altéré.

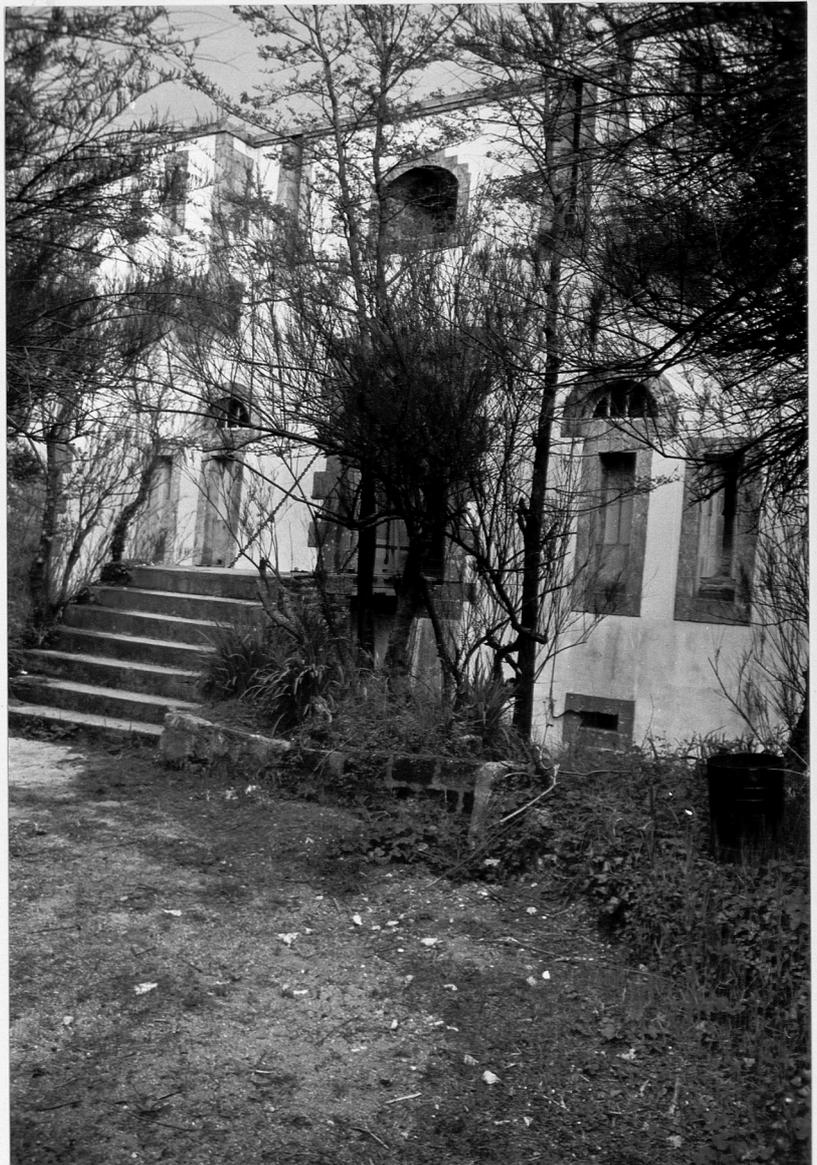
74.56.814 Z

PORT ANDRO : Réduit - Façade de gorge.
