AUGAN
commune

GERGUY
lieu-dit

EGLISE DITE CHAPELLE

SAINT MEEN

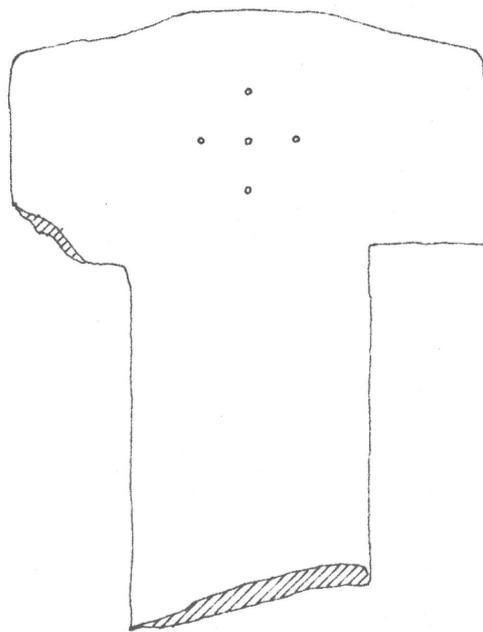
Annexe 1

CROIX BASTARD :
 Relevé au 1/10e par J. Blecon, 1974.

CROIX BASTARD

(conservée dans la chapelle
SAINT-MEEN de GERGUY)

Croix de forme latine, dimensions : H. 82 cm; enverg. 65 cm, cinq trous incisés en forme de croix au niveau de la traverse (cf. fig. 7).

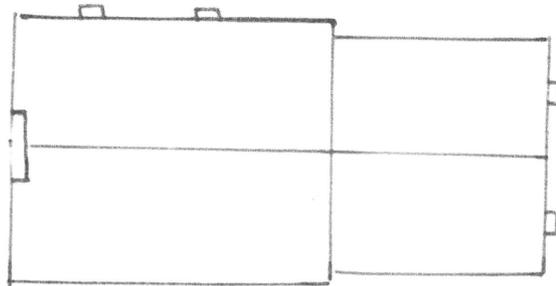
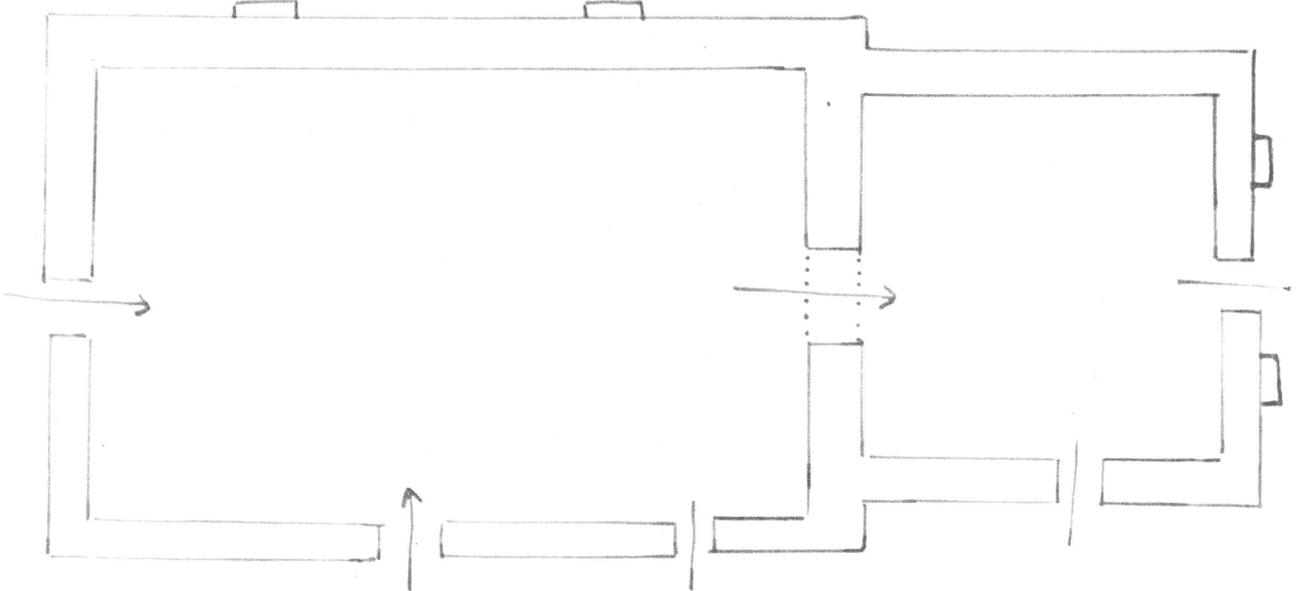
Gerguy
chapelle Saint-Méen
pl. II

contreforts

Plan des toitures

Plan au sol

Plan constitué de deux rectangles dans le prolongement l'un de l'autre, celui de l'Est plus étroit. Le collage se fait au niveau de l'arc triomphal. Il est également sensible dans la rupture de la ligne du faitage (partie Est légèrement plus basse). Présence de deux contreforts plats au chevet et de deux autres contre le mur Nord (dans la partie Ouest de l'édifice).

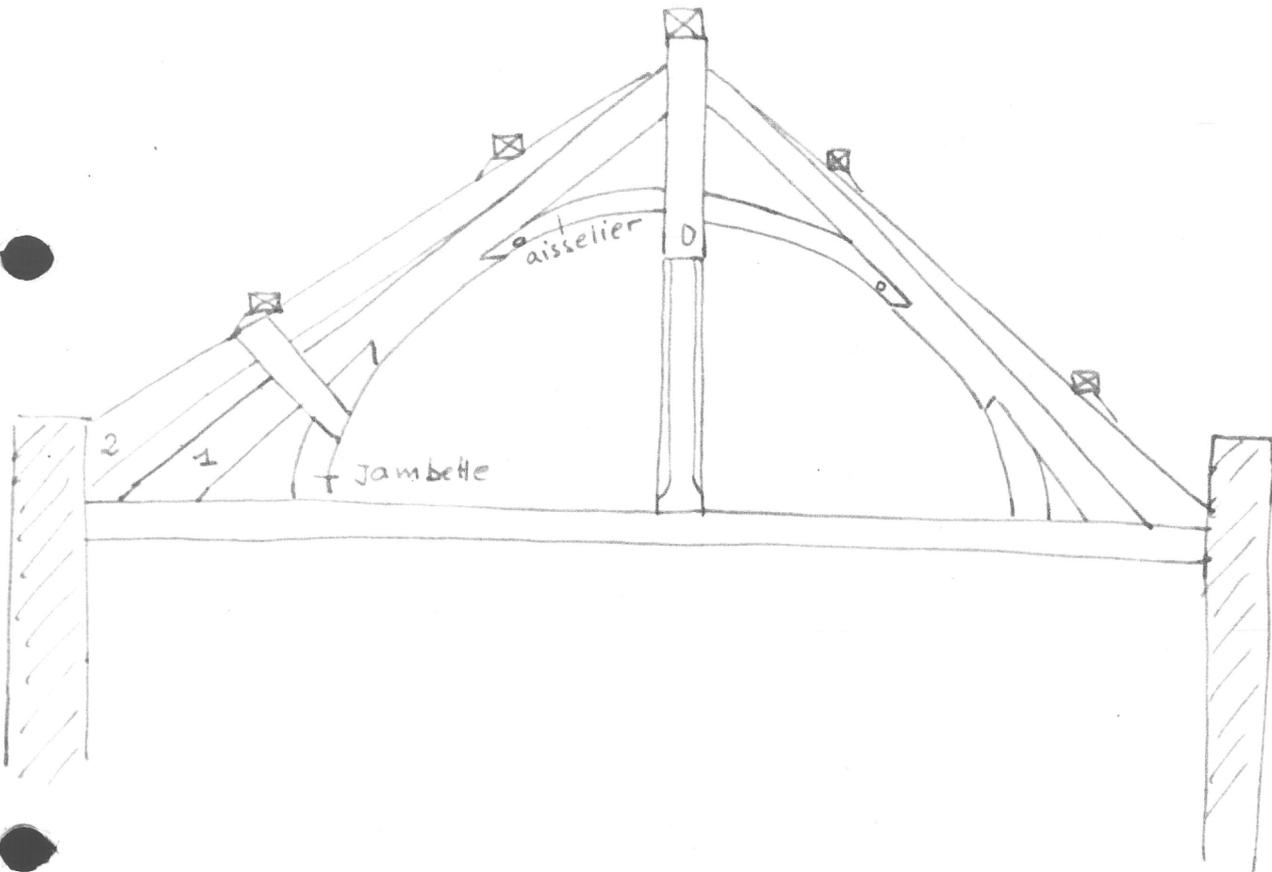
Coupe transversale la charpente (relevé schématique).
(partie Ouest).

1 : 1^{er} arbalétrier

2 : 2^o arbalétrier

Charpente ancienne, apparente dans la partie Ouest de l'édifice : du type à fermes, à poinçon assemblé dans l'entrait par tenon et mortaise, à arbalétrier, ce dernier doublé sur les trois-quarts de sa longueur par un deuxième arbalétrier; jambettes et aisseliers courbes assemblés dans l'arbalétrier par embrèvement.

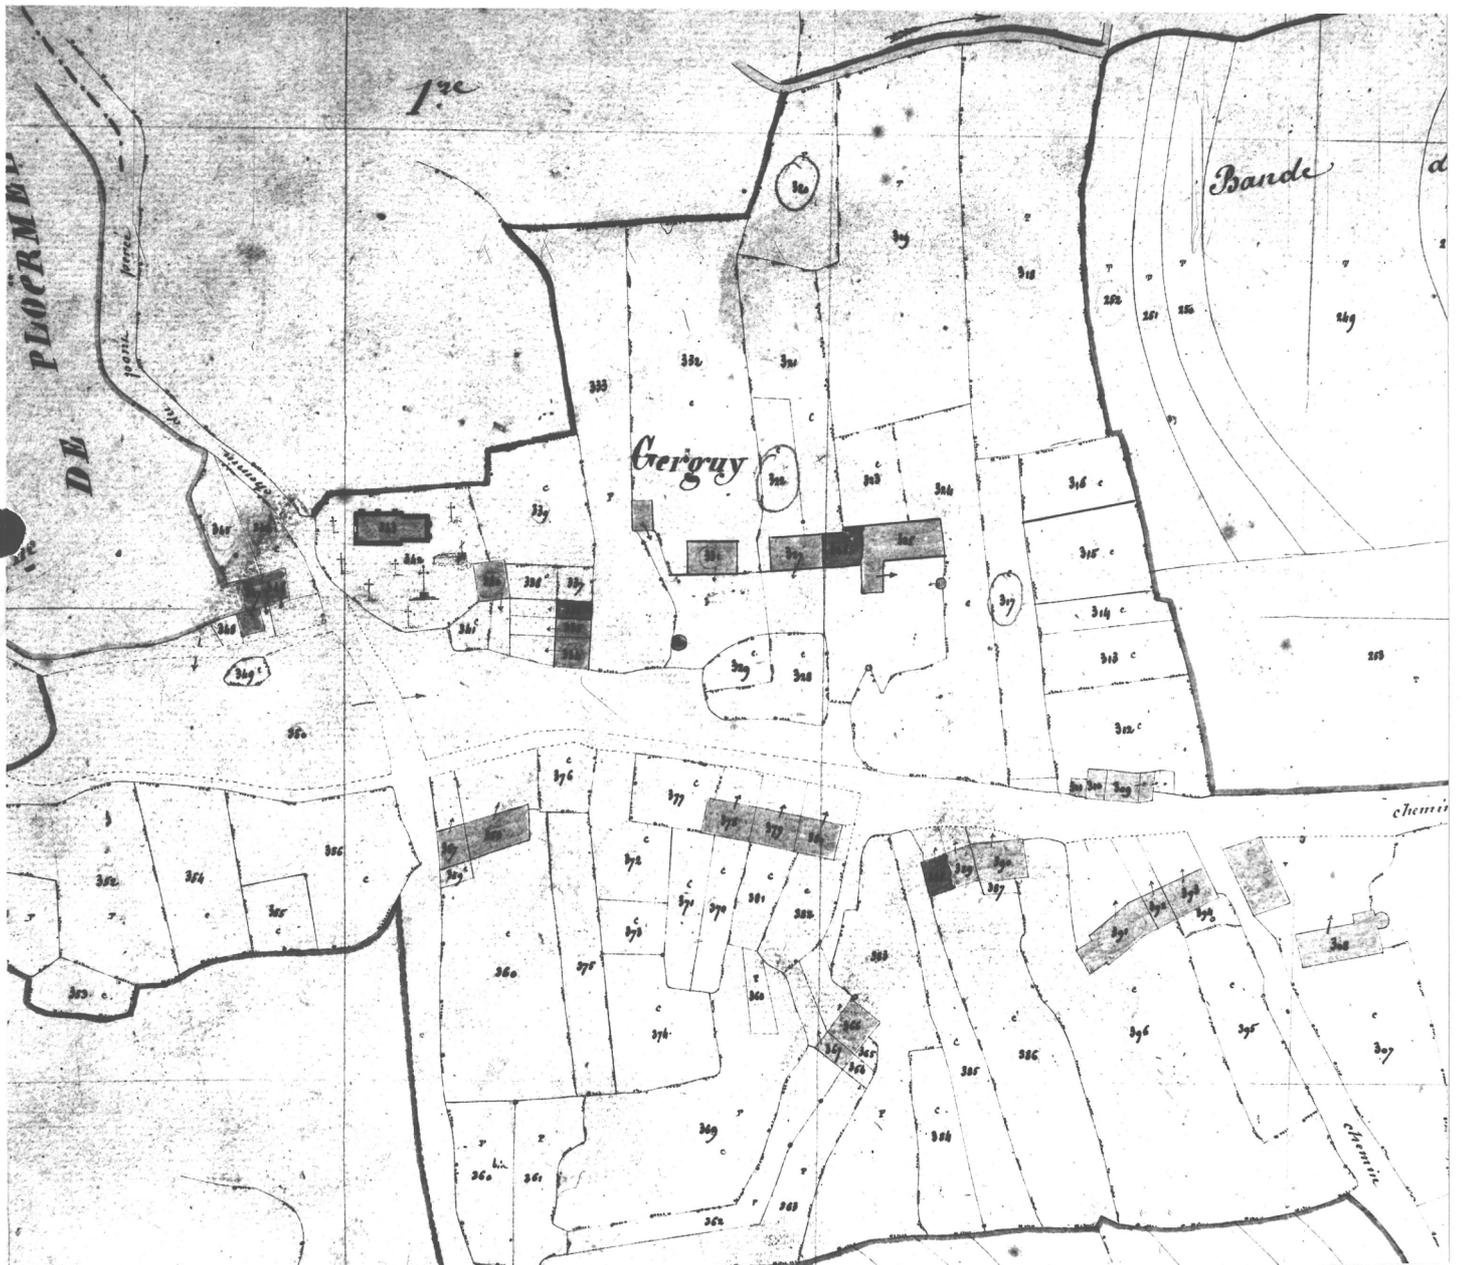
Doc. 2

CHAPELLE SAINT-MEEN
Cadastre, 1848, t. IV,
section Q, feuille 2

Le cadastre de 1848 (cf. doc. 1) figure la chapelle entourée d'un cimetière dans lequel s'élevait une croix monumentale (parcelles 342 et 343); selon "Les Amis de Guer", cette croix serait distincte de la Croix-Bastard actuellement reléguée dans la chapelle et autrefois isolée à un carrefour à 500m au Sud-Ouest de Gerguy.

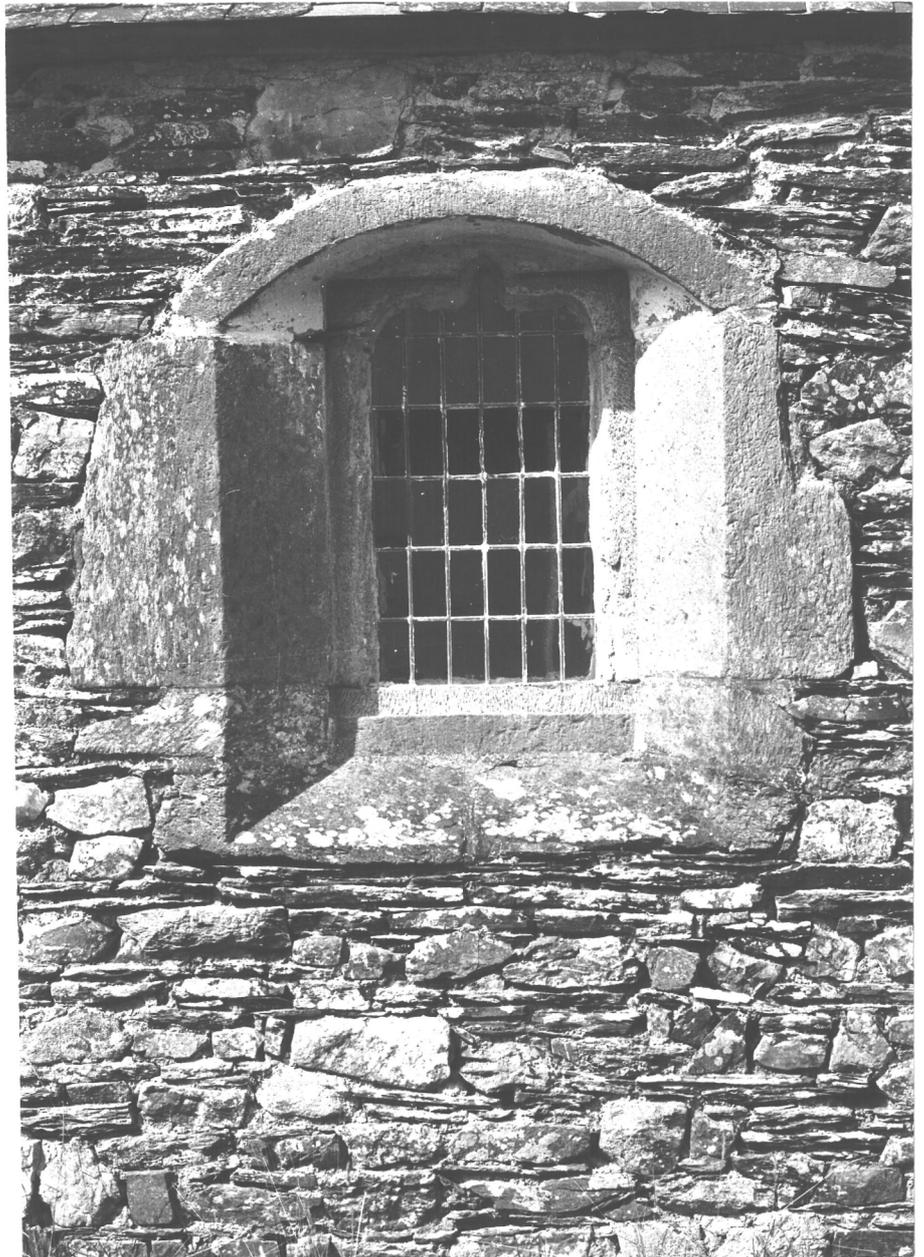
Fig. 3

CHAPELLE SAINT-MEEN
FENETRE Sud

Dans l'état actuel de la documentation, on peut assurer que l'édifice conserve au moins des traces d'une construction du XVe siècle (fenêtres); charpente pouvant également dater du XVe ou du XVIe siècle; éléments de mobilier. L'édifice aurait été restauré aux XVIIe et XVIIIe siècles (cf. catalogue exposition 1975, p. 3).

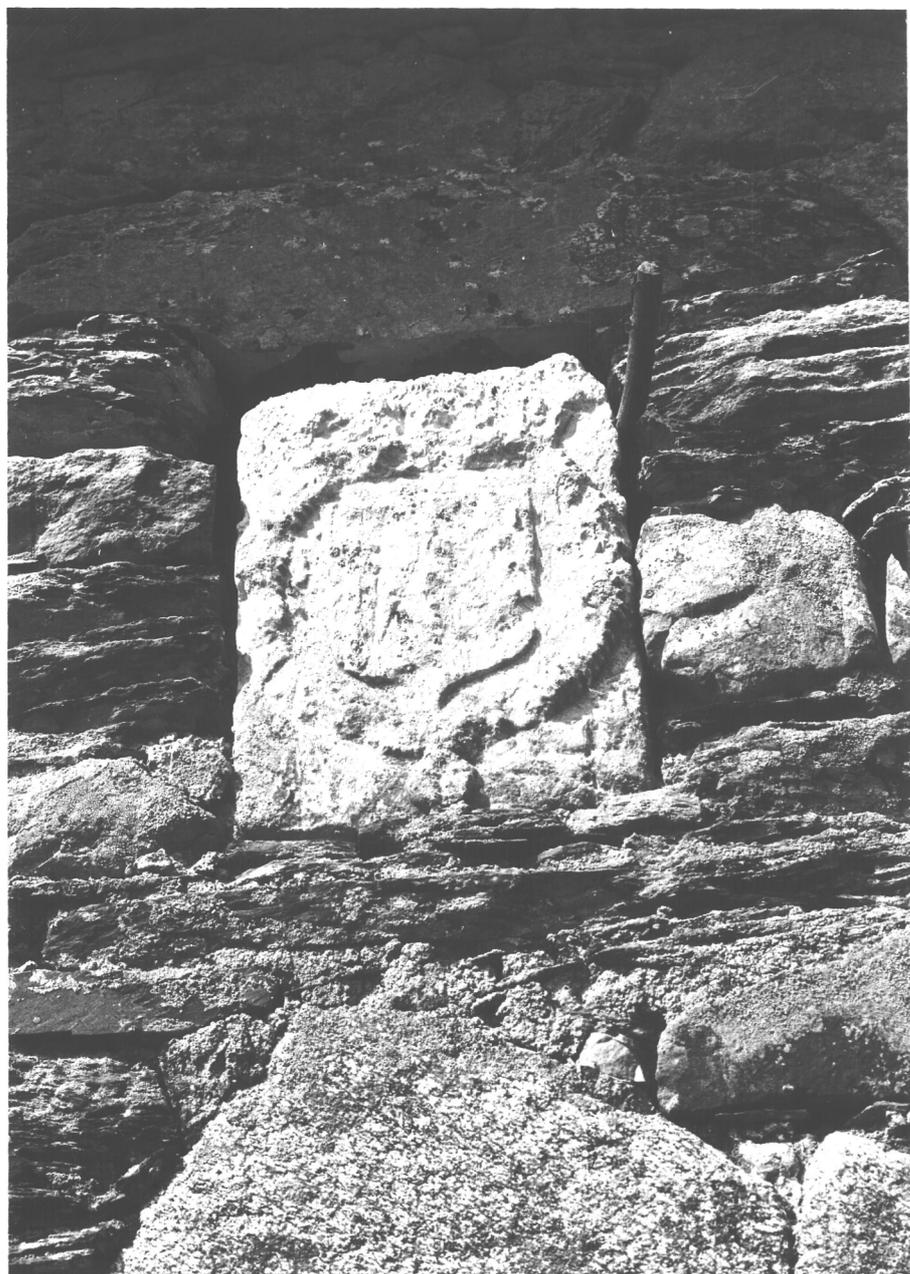
Fig. 4

CHAPELLE SAINT-MEEN
PIERRE ARMORIEE surmontant
la porte Sud

La chapelle conserve, au-dessus de ses portes Sud et Ouest deux pierres armoriées malheureusement bûchées et illisibles. Sur celle qui domine la porte Sud se voit encore un collier d'ordre auquel pendait une médaille.

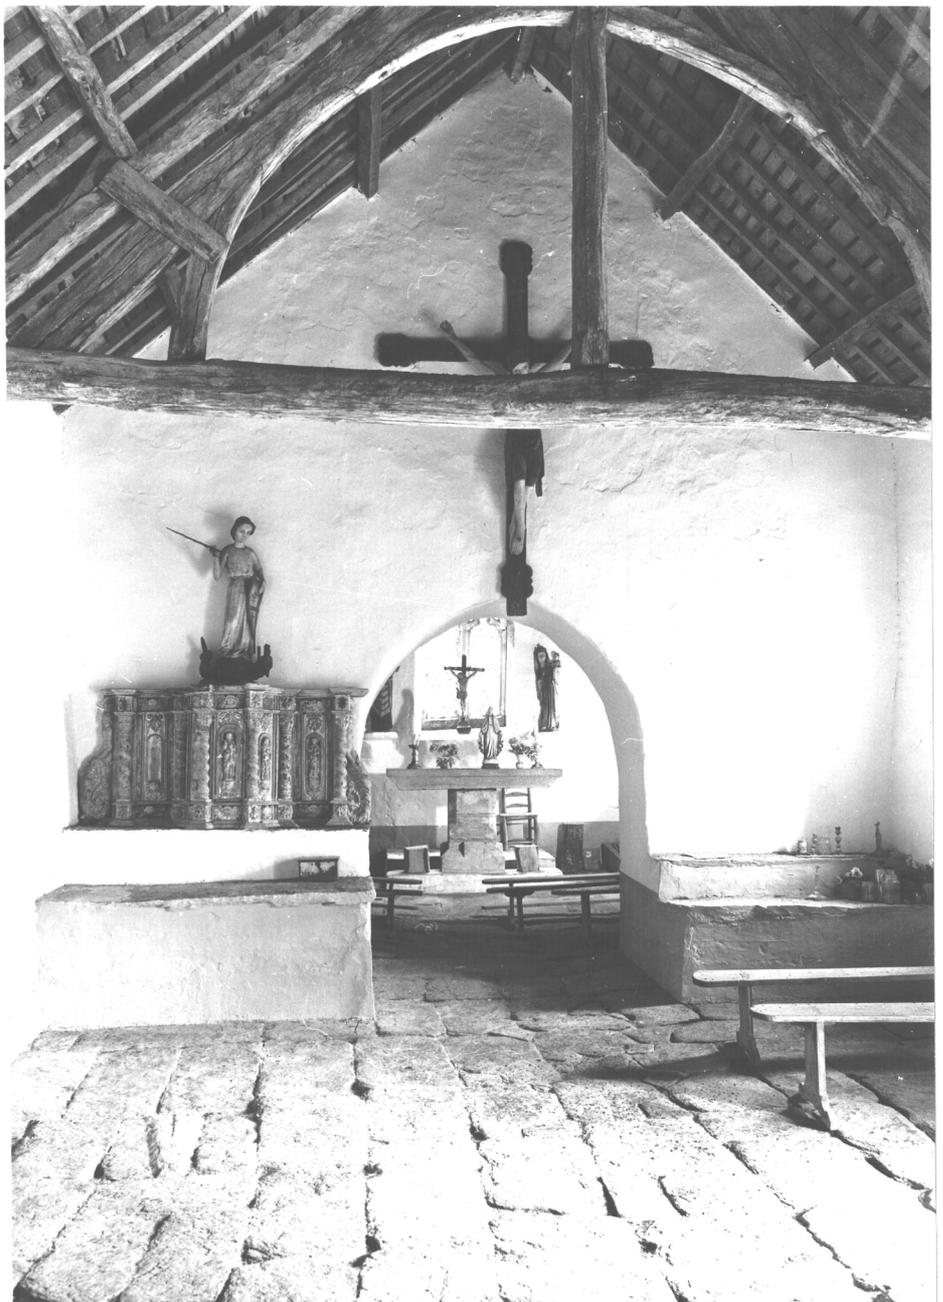
Fig. 5

Vue intérieure vers le choeur

Nef séparée du choeur par un arc triomphal en plein cintre contre les murs duquel s'appuient deux autels.

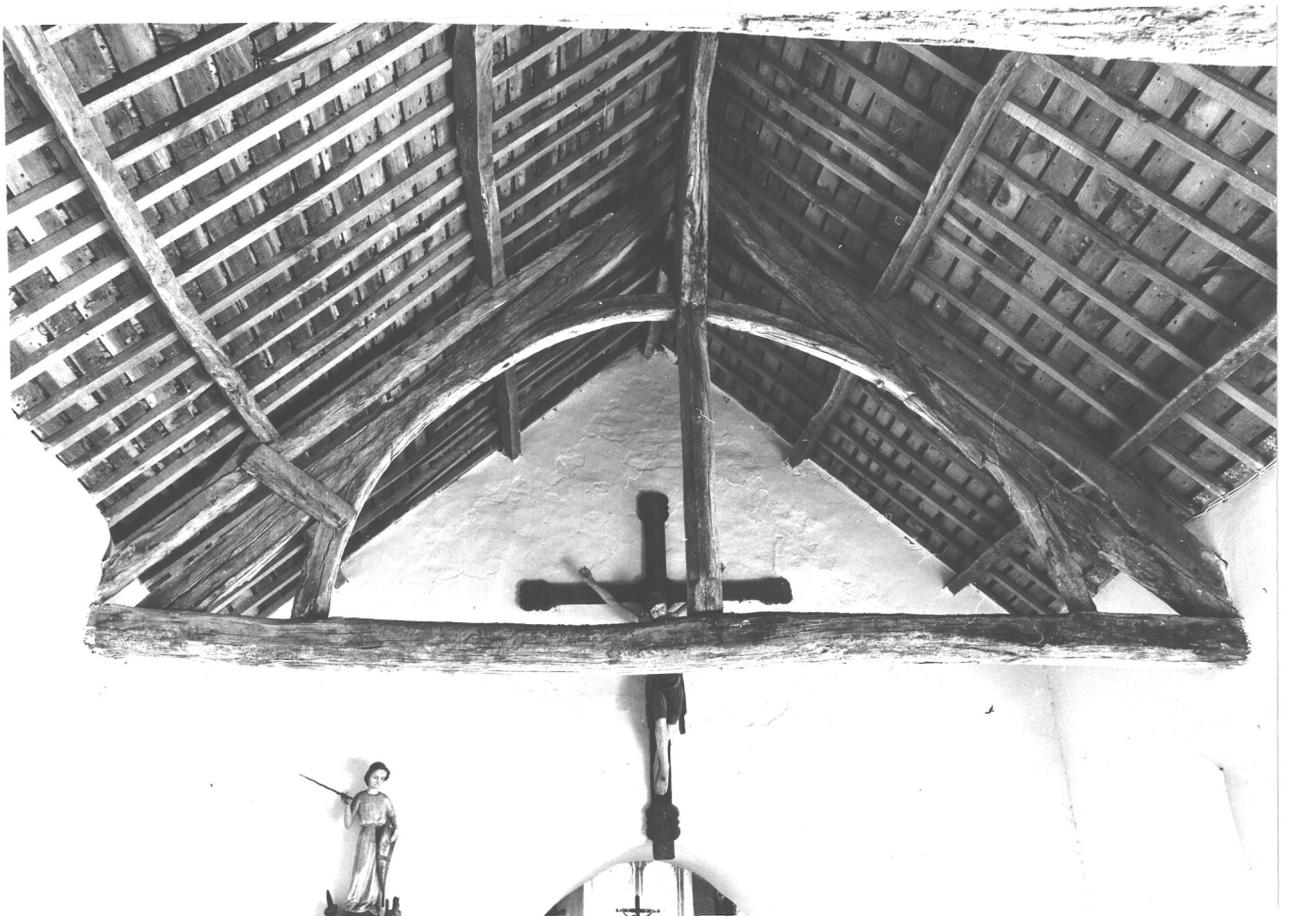
Fig. 6

CHAPELLE SAINT-MEEN
CHARPENTE (nef, partie Ouest)
