56..... AUGAN.....  
n° département commune  
AUGAN..... 0850  
lieu-dit adresse  
VANNES..... GUER.....  
arrondissement canton  
édifice ou ensemble contenant  
1ERE MAISON  
dénomination et titre de l'oeuvre

Établi en 1977 par DUFIEF

**HISTORIQUE ET CONCLUSIONS: LOGIS PORTANT LA DATE 1618; DÉPENDANCES AJOUTÉES PLUS TARDIVEMENT**

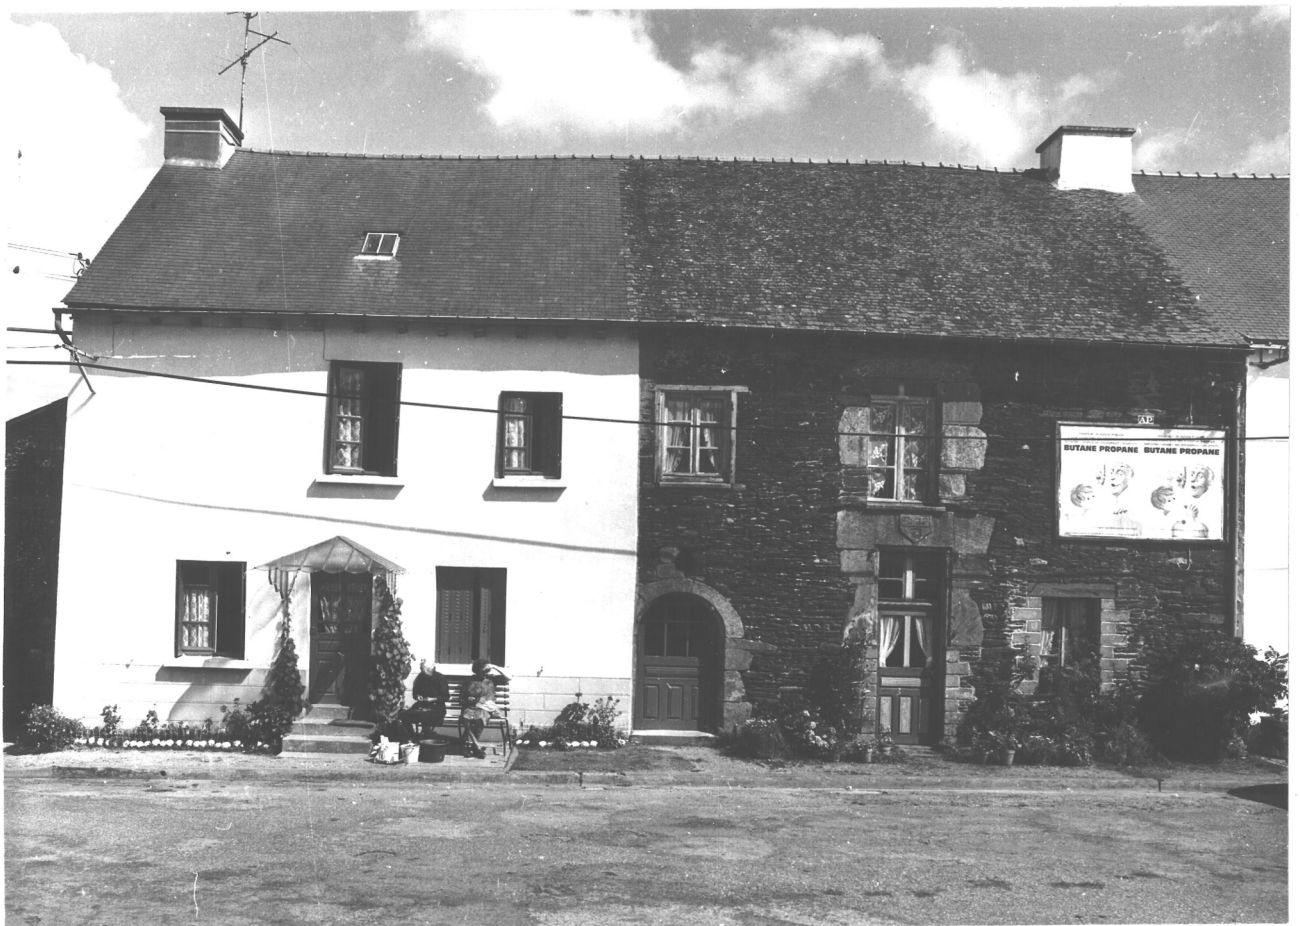
Fig. 1

MAISON 1, élévation Ouest

5. Elévations : élévation antérieure modifiée par la division du logis en deux; partie Nord totalement masquée par un enduit moderne; partie Sud transformée par l'ajout d'une fenêtre au Sud et la transformation, dans la travée centrale, de la fenêtre du rez-de-chaussée en porte; cette dernière à linteau rectangulaire monolithe et à feuillure porte la date 1618 (cf. fig. 2) Au-dessus d'un écu non identifié (aigle?, fleur de lis?). Porte centrale (de l'ensemble du logis) en arc plein cintre, à chanfrein, surmonté d'un oculus.

6. Couvertures : toit à longs pans et pignons couverts sur le logis; abouts des blochets visibles; toit de même type sur la tour d'escalier (cf. fig. 1 et 3). Dépendances couvertes par un toit en appentis. Charpente ancienne avec fermes à entrain retroussé, poinçon assemblé avec l'entrain retroussé par enfourchement; étré sillonnement longitudinal en croix de Saint-André.

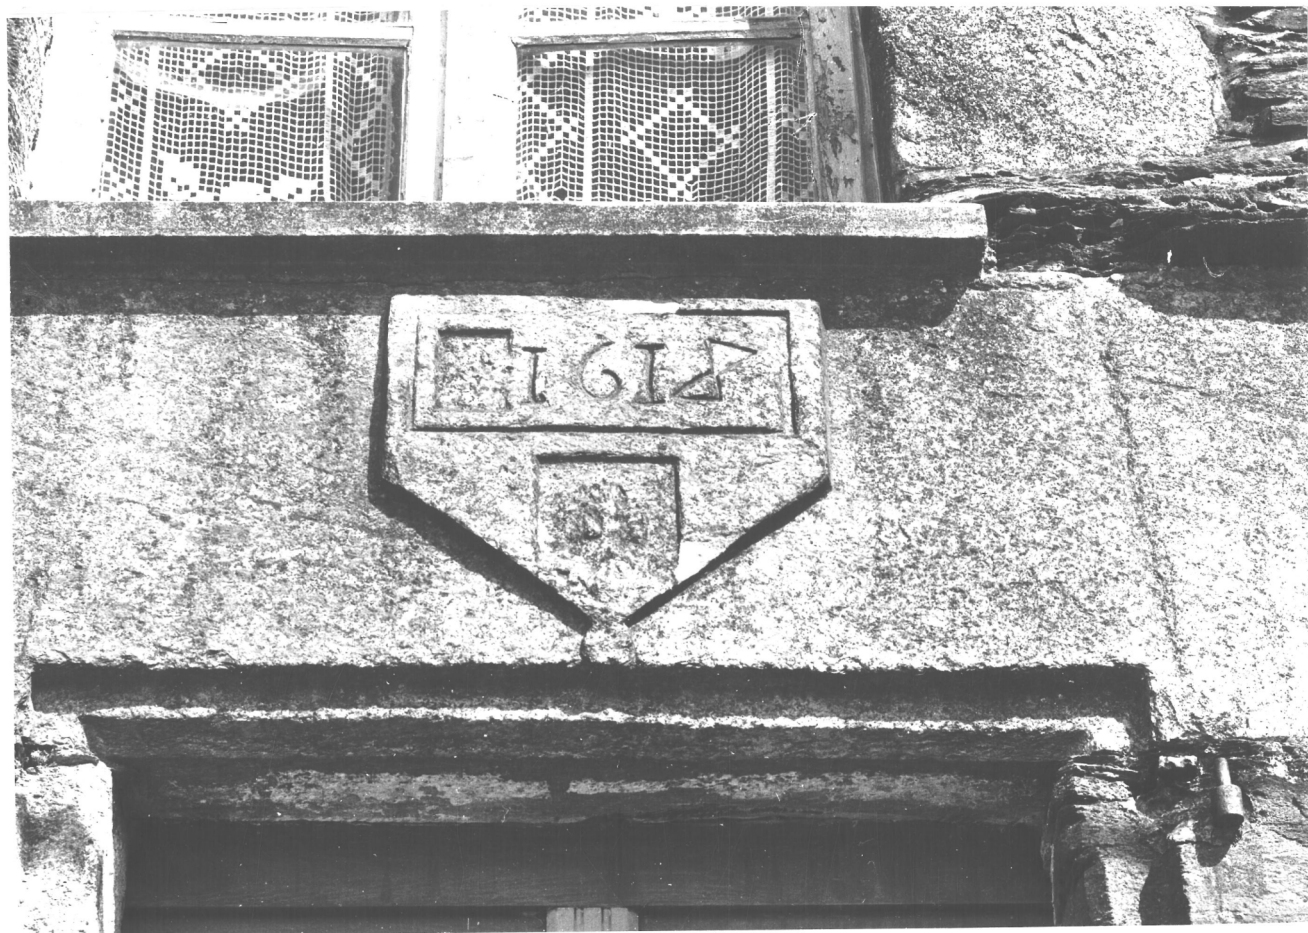
Fig. 2

MAISON 1, élévation Ouest,  
détail de la pierre datée

- Oeuvre antérieure ./.
- Contexte historique ./.
- Construction de l'oeuvre : le logis Sud porte la date 1618.

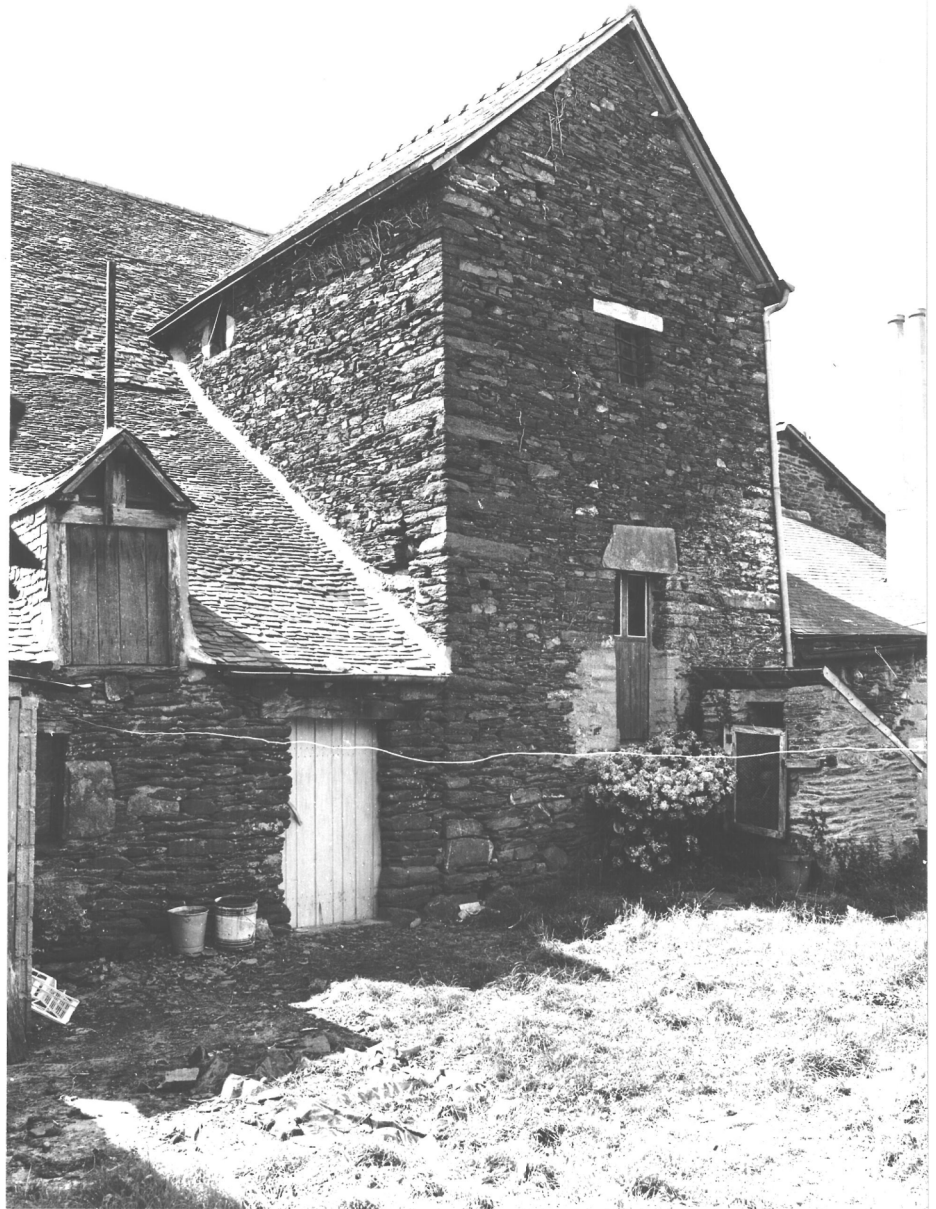
Fig. 3

MAISON 1, élévation Est,  
tourelle d'escalier

7. Distribution : escalier intérieur dans la tour hors-oeuvre, en bois, tournant à retours sans jour (mur-noyau).
