56 ..... BEIGNON ..... 0898  
n° département ..... commune .....  
BEIGNON .....  
lieu-dit ..... adresse .....  
VANNES ..... GUER .....  
arrondissement ..... canton .....  
édifice ou ensemble contenant .....  
dénomination et titre de l'oeuvre .....  
2E FERME .....  
DITE MAISON JALU .....

Établi en 1977 par DUFIEF, LE LOVARN

56 BEIGNON  
village  
FERME n°2 (dite "maison  
Jalu")  
Pl. II

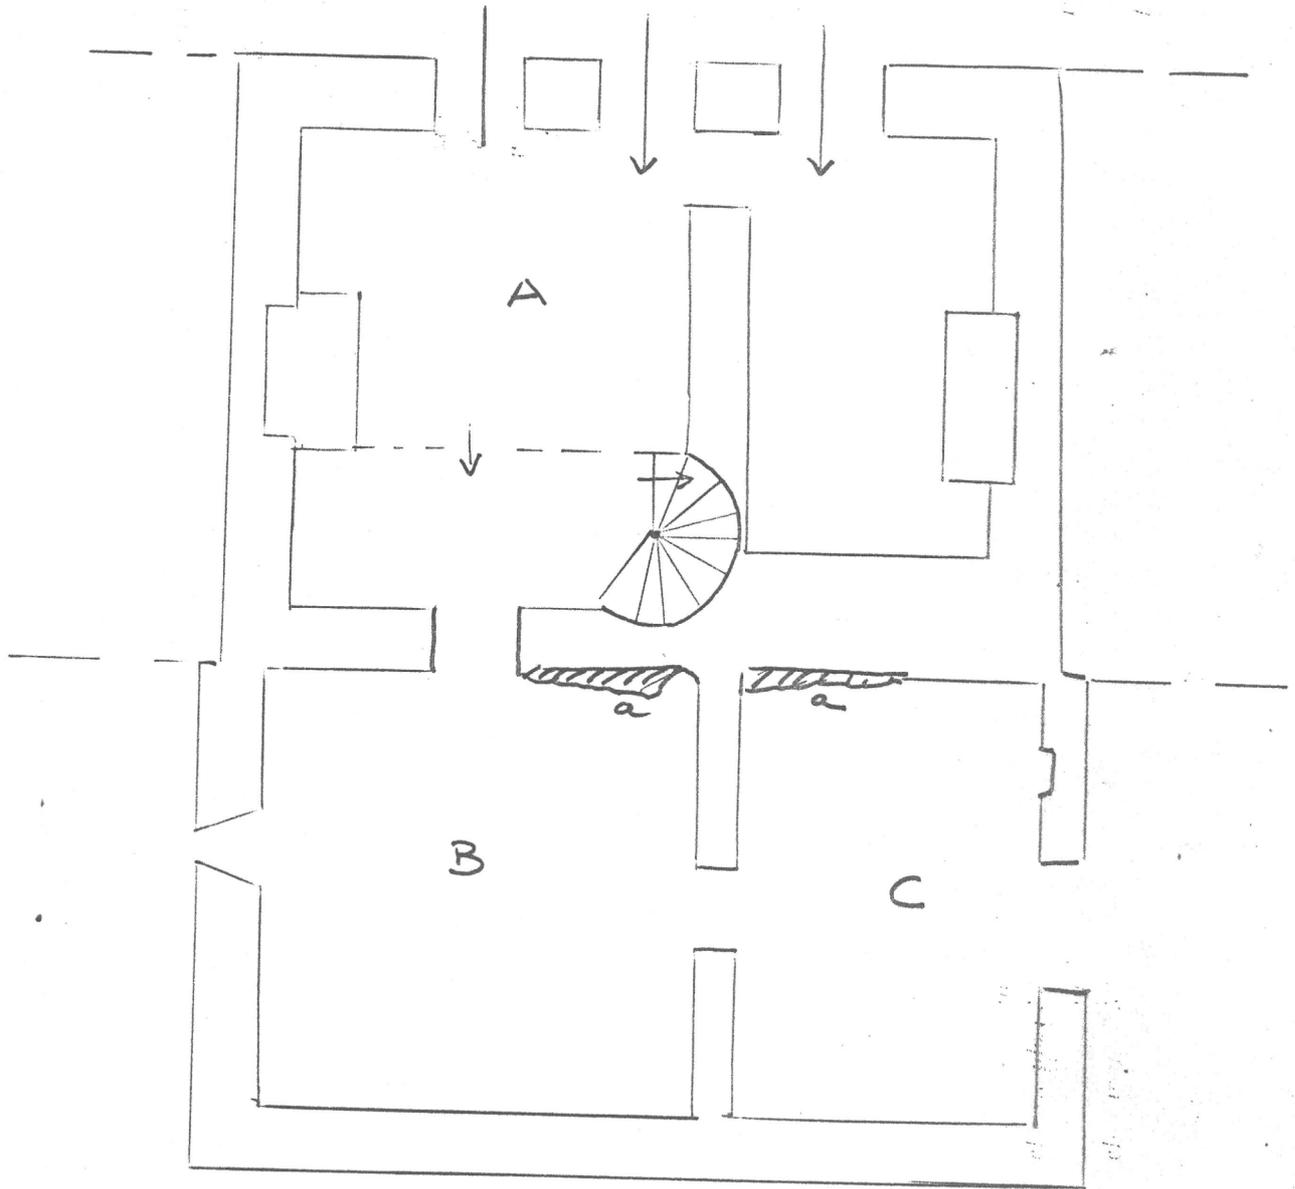
PLAN AU SOL

(Relevé schématique à l'échelle approximative  
de 1/100<sup>e</sup>)

A : Logis  
B : Ecurie  
C : Etable

a : affleurements  
rocheux

4. Structures : plan massé (logis seul : 7,34x8,63; logis plus dépendances : 8,63x12,44m) plan simple en profondeur (la cloison isolant l'escalier et réduisant la pièce Est est tardive); au rez-de-chaussée, pièce Est presque carrée; pièce Est rectangulaire, l'une et l'autre avec cheminée.

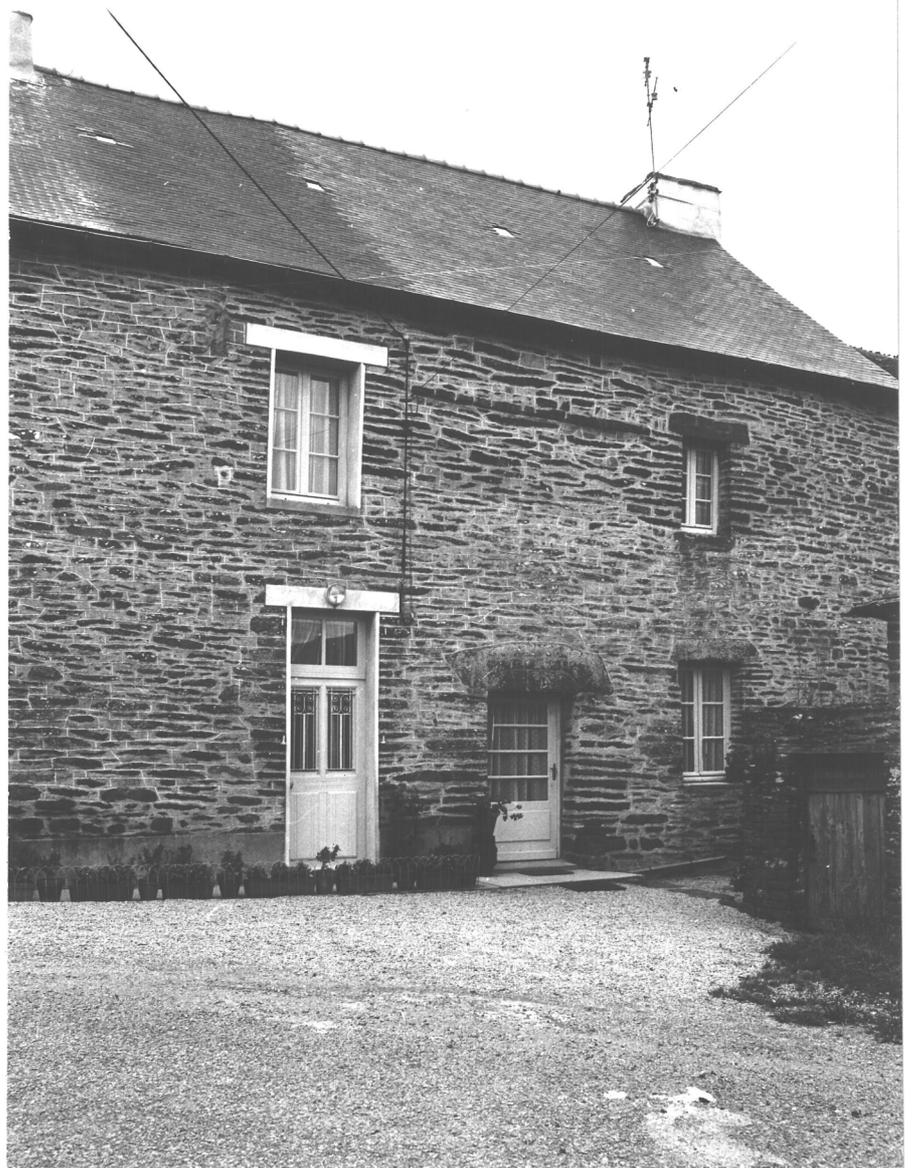
Fig. 1

FERME n°2 (dite Maison JALU)  
Elévation antérieure

- Oeuvre antérieure ./.
- Contexte historique ./.
- Construction de l'oeuvre : édifice non daté; figure au cadastre de 1848. Ecu illisible sur le linteau de la porte. Remaniement de la travée gauche (fenêtre transformée en porte, fenêtre légèrement agrandie à l'étage; rangée de boulins bouchée entre les deux fenêtres de l'étage).

5. Élévations intérieures et extérieures : élévation antérieure à deux niveaux, non ordonnancée; baies rectangulaires à linteau de schiste (sauf travée de gauche remaniée).

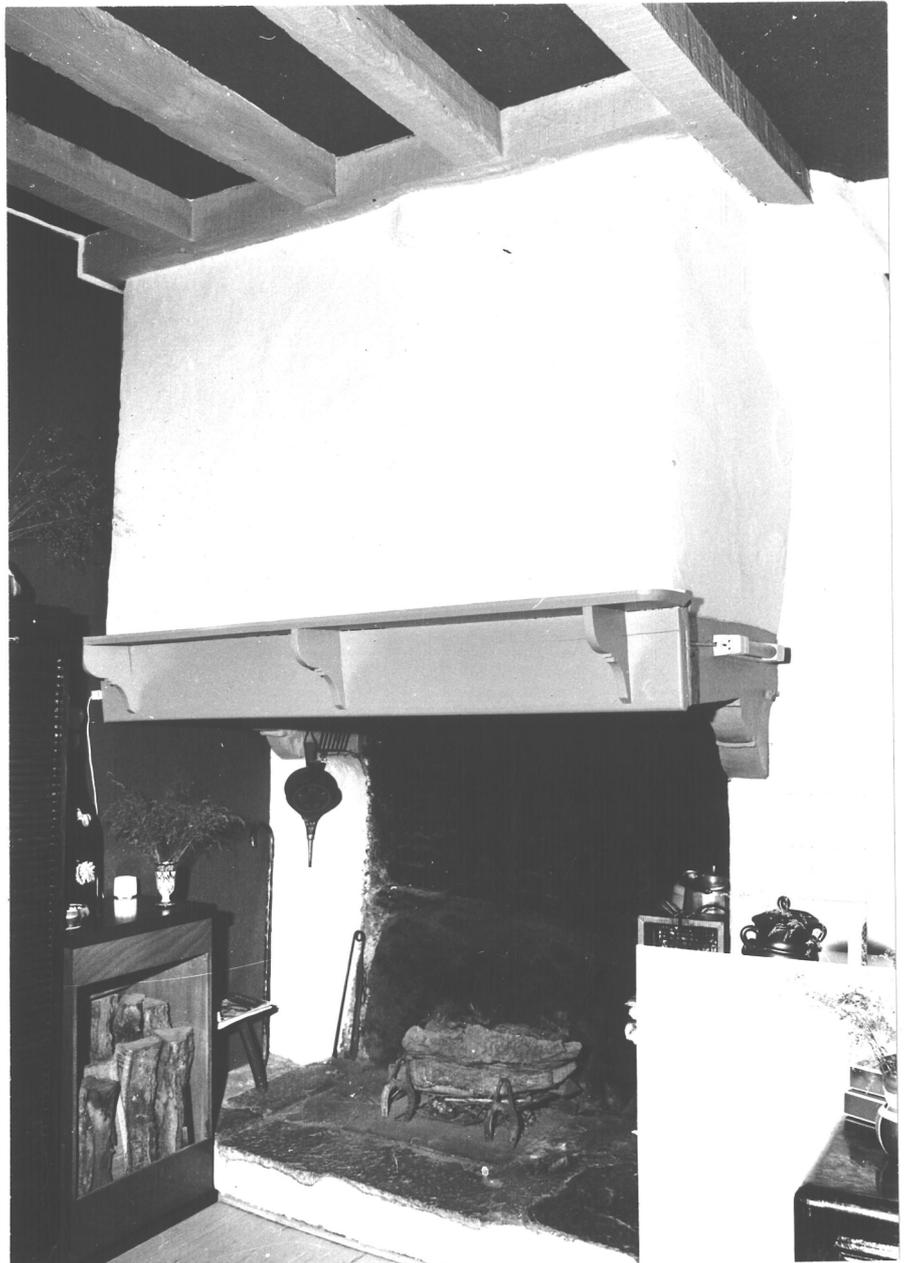
Fig. 2

FERME n°2 (dite Maison JALU)  
Cheminée du rez-de-chaussée, mur Est

A l'intérieur, cheminées, engagée à l'Est, incorporée à l'Ouest, à linteau de bois et hotte droite.
