BEIGNON
commune

3E FERME

Établi en 1977 par DUFIEF, LE LOVARN

- FERME n°3

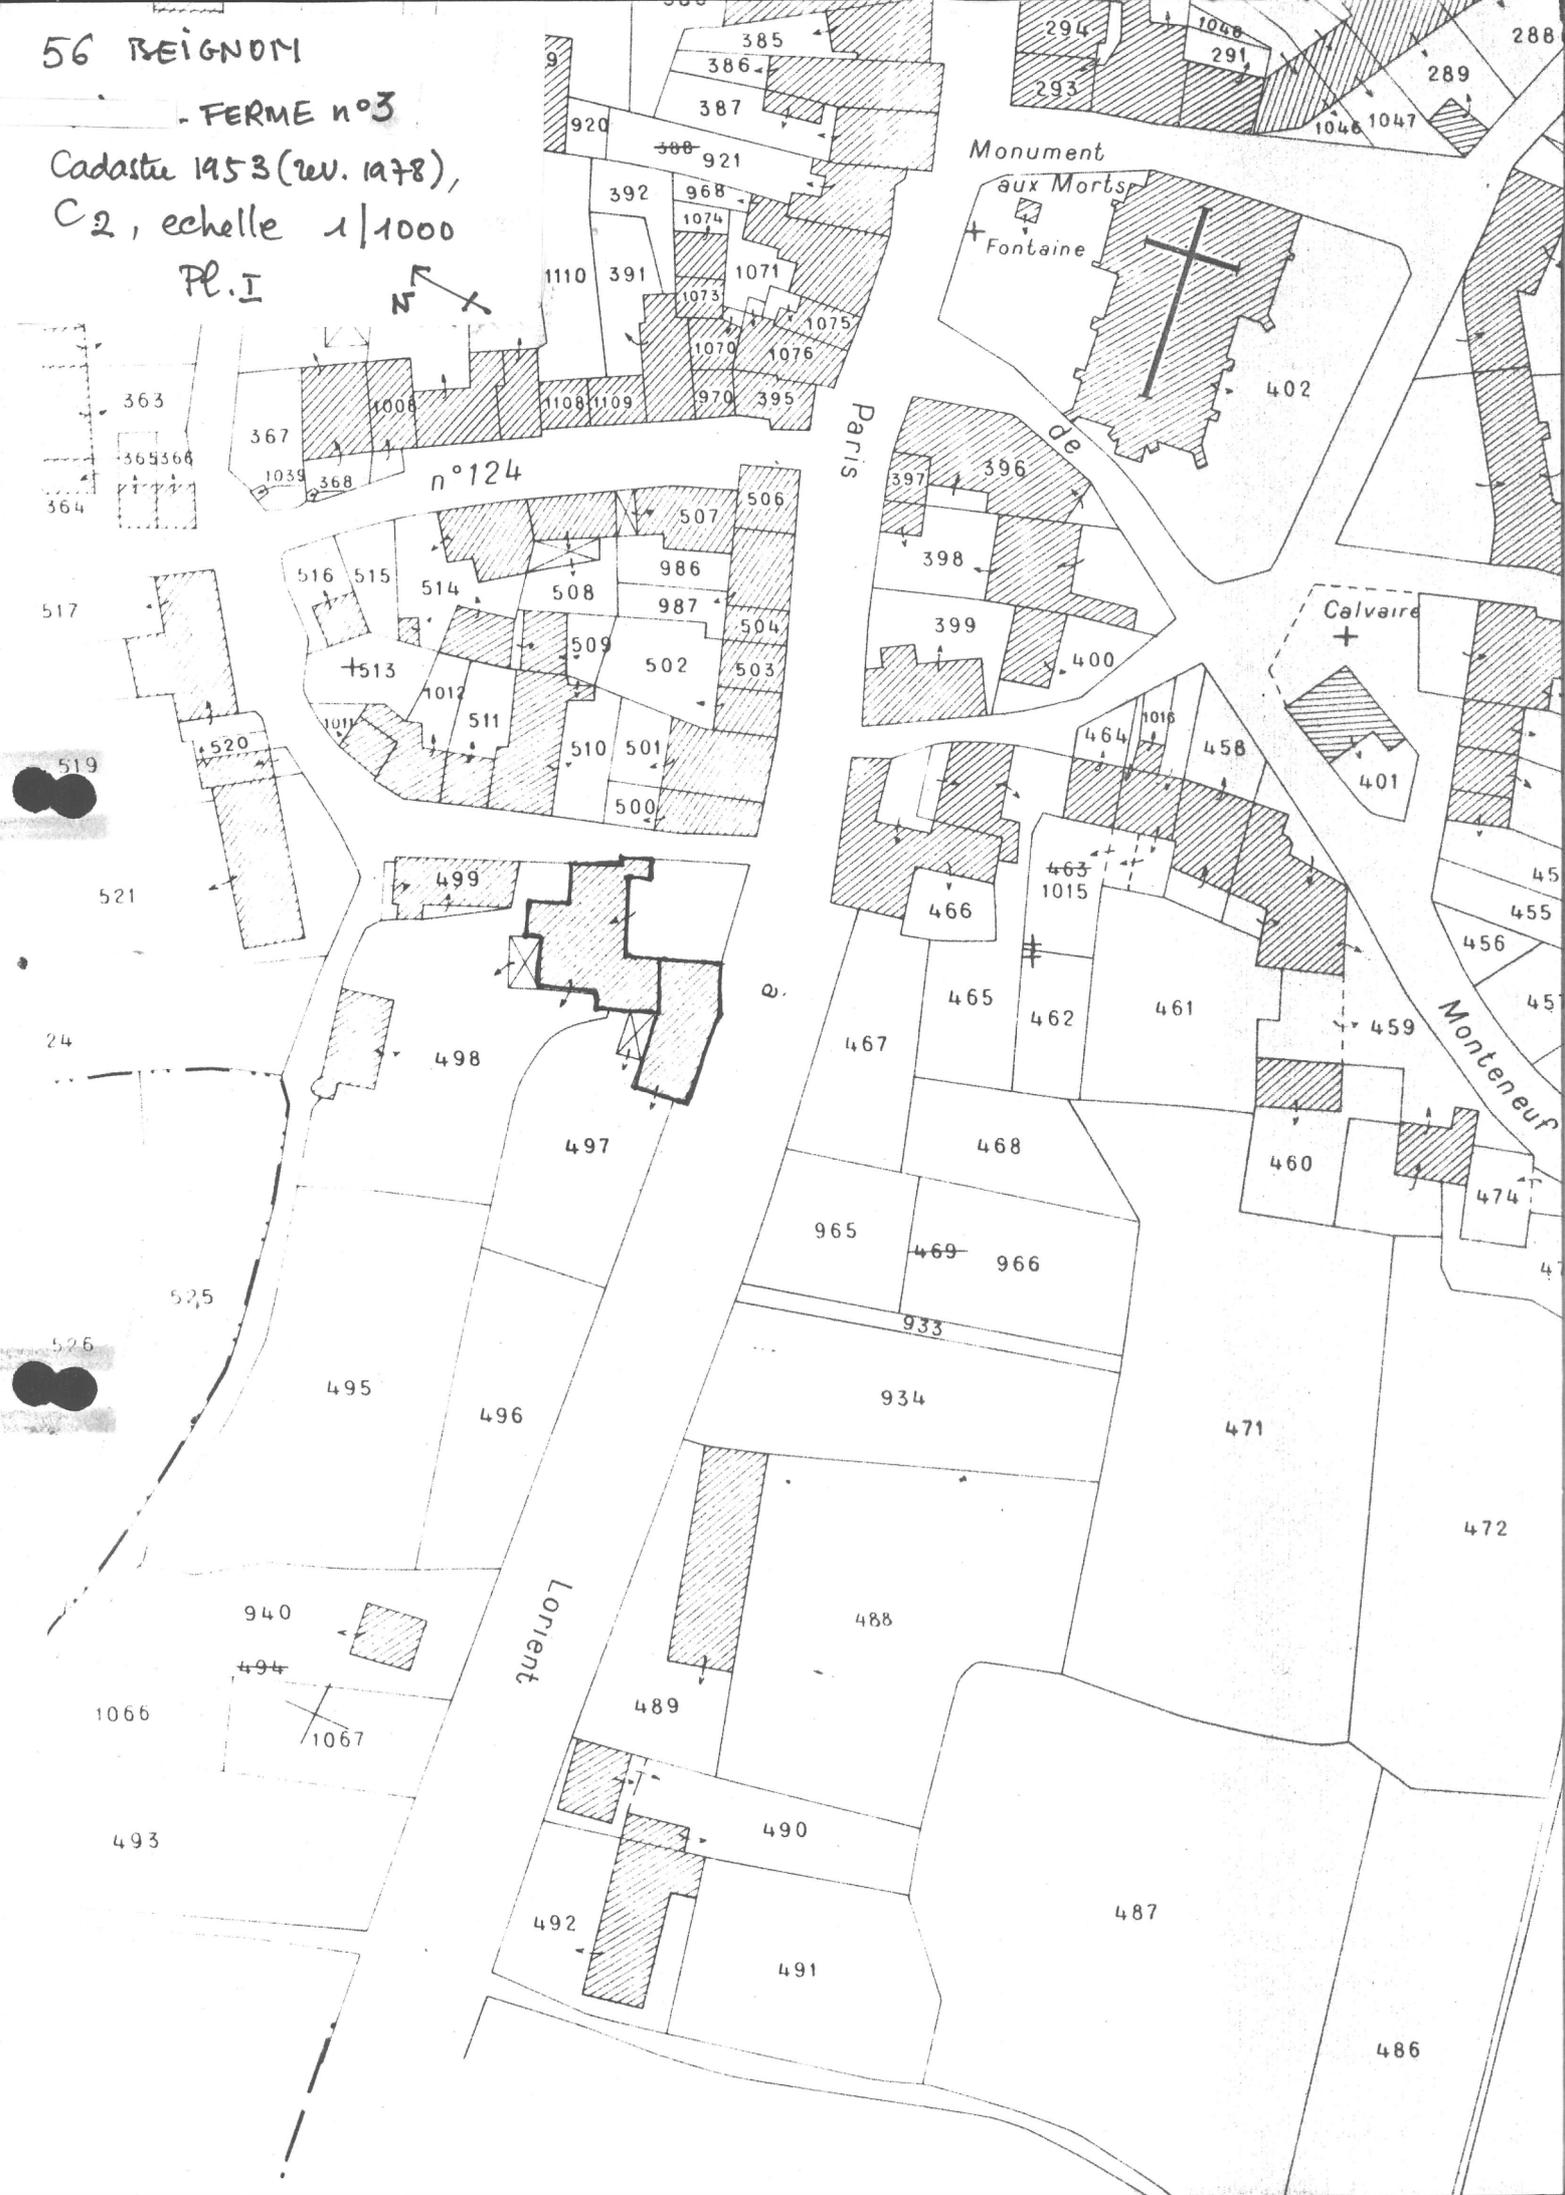
Pl. I

Cadastre 1953 (rev. 1978),
C2, échelle 1/1000

2. Composition d'ensemble (cf. pl. I) : logis et dépendances en équerre, occupant les côtés Nord et Ouest d'une cour ouverte sur les deux autres côtés; logis aspecté au Sud.

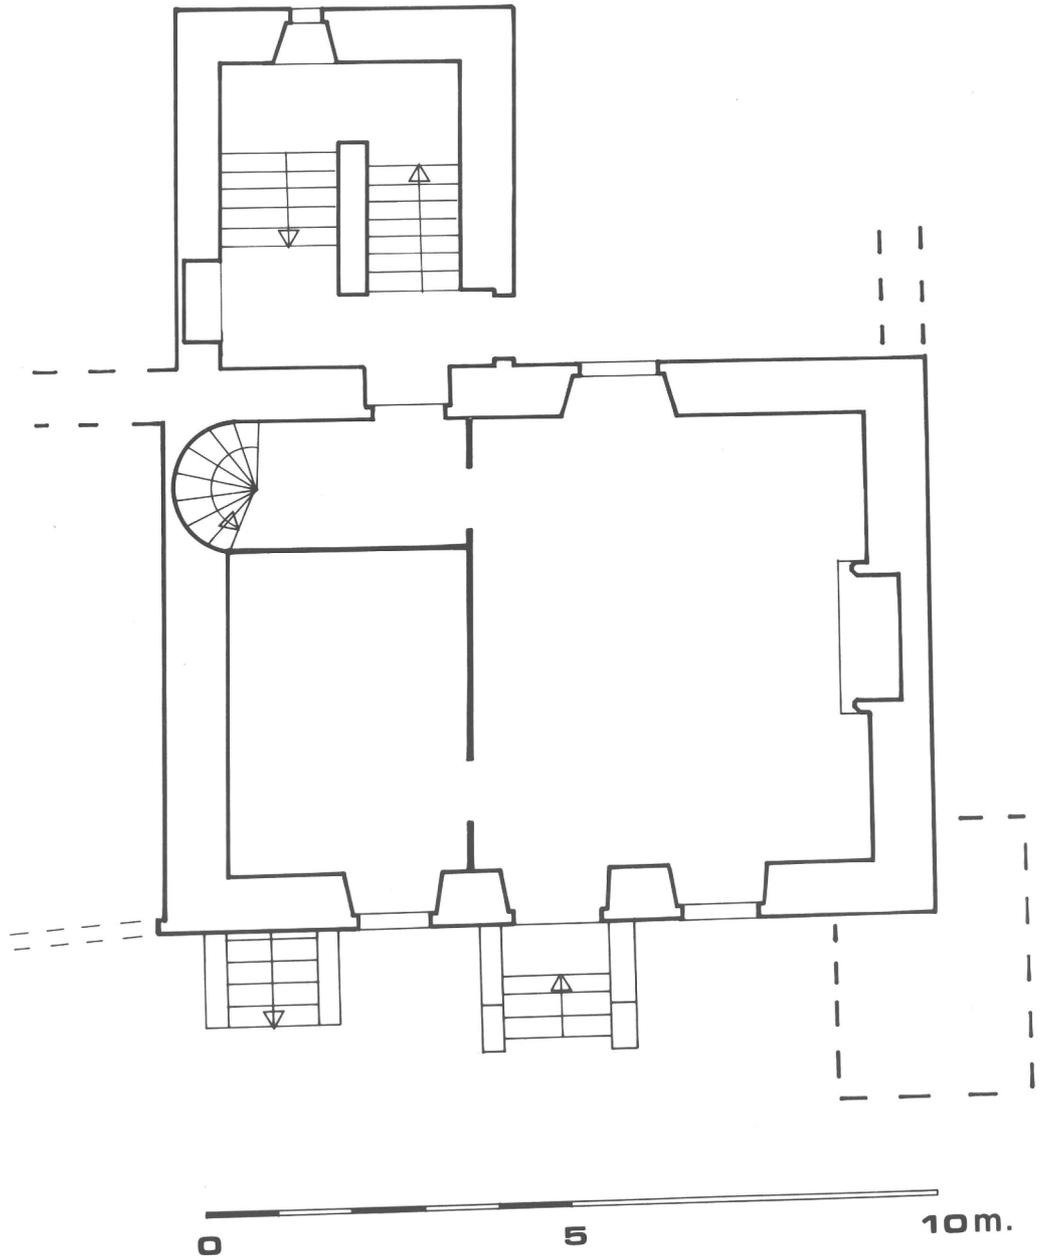
Pl.I Plan du rez de chaussée avec distribution

Plan au sol

4. Structures : logis de plan rectangulaire court (rapport de 1x1,5), simple en profondeur (emprise négligeable du vestibule desservant l'escalier), avec tour principale d'escalier rectangulaire hors-oeuvre avec seconde tourelle circulaire demi-hors-oeuvre en surplomb au 2ème niveau. Rez-de-chaussée surélevé sur cave; un étage carré.

Au rez-de-chaussée, dans l'angle Nord-Ouest, cloison oblique formée d'un lambris de hauteur à panneaux rectangulaires à table arasée avec porte donnant accès à l'escalier desservant la cave.

Escalier desservant la cave : intérieur, dans-oeuvre, en vis sans jour, en pierre.

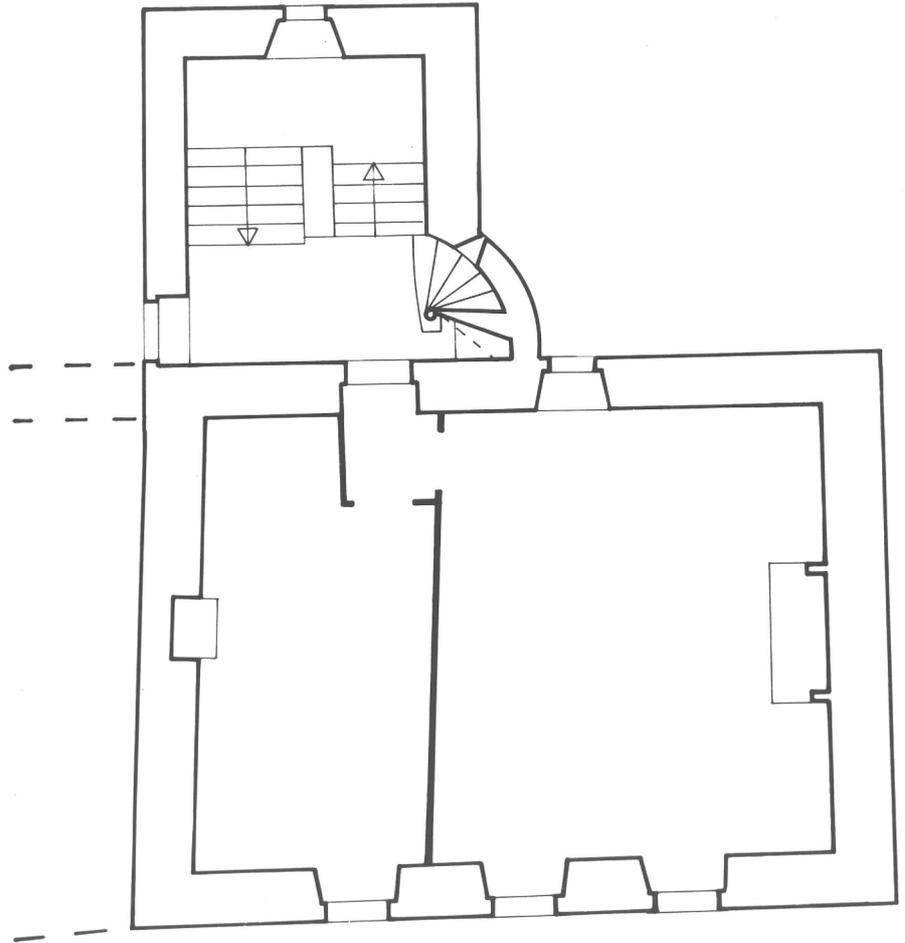
Pl.II Plan de l'étage avec distribution

Plan de l'étage

A l'intérieur, au rez-de-chaussée (mur Est), cheminée engagée, en schiste, à piédroits chanfreinés, consoles moulurées, hotte droite; à l'étage : contre le mur Est, cheminée adossée, à hotte droite; contre le mur Ouest, cheminée engagée, à linteau de schiste, consoles en quart-de-rond, hotte droite.

Escalier principal (entre rez-de-chaussée et étage); inté-rieur, hors-oeuvre, à mur-noyau, à deux volées et repos, marches en bois; escalier secondaire (entre l'étage et les combles): demi-hors-oeuvre, en vis sans jour, en bois.

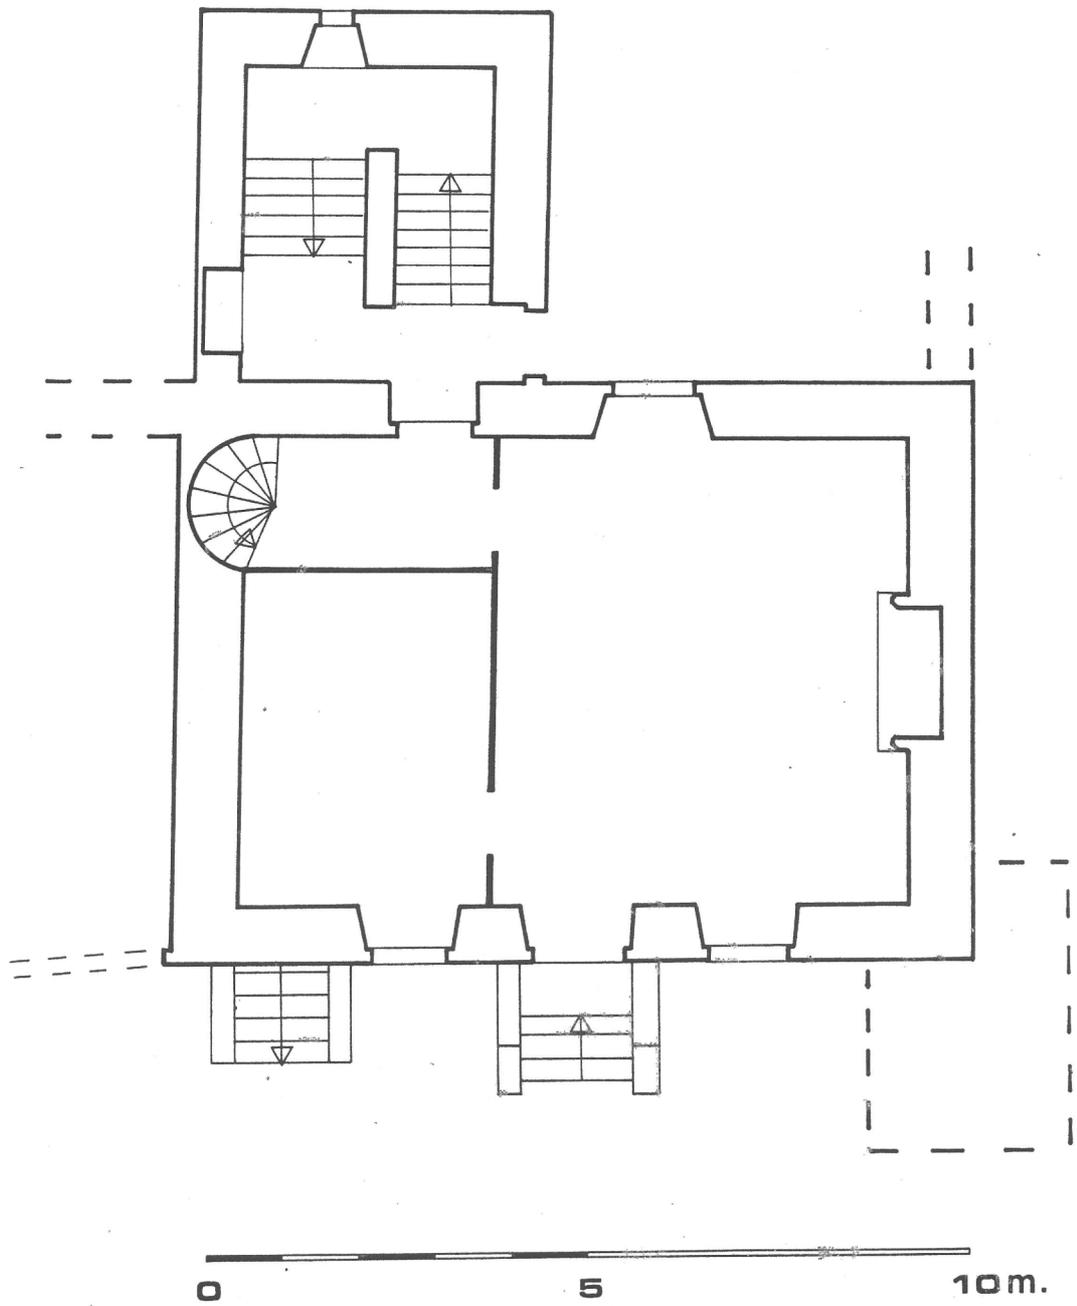
Pl. II

Plan du rez-de-chaussée
Echelle 1/100e

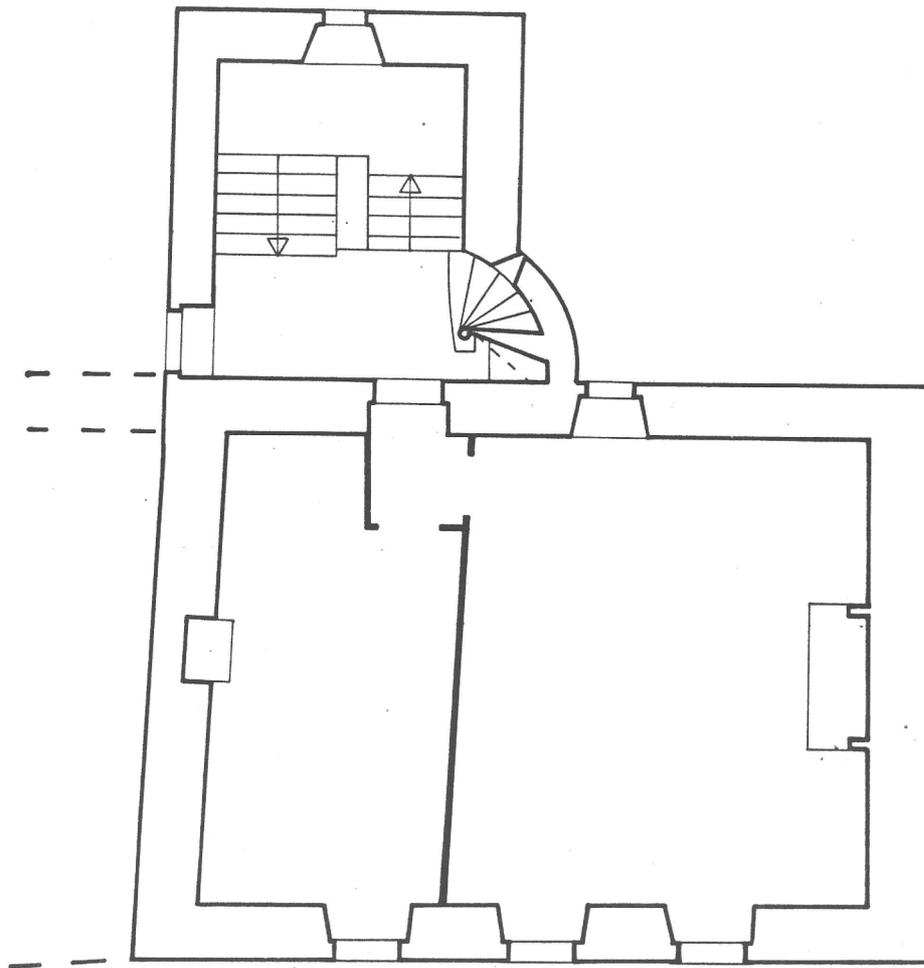
pl. III

Plan de l'étage

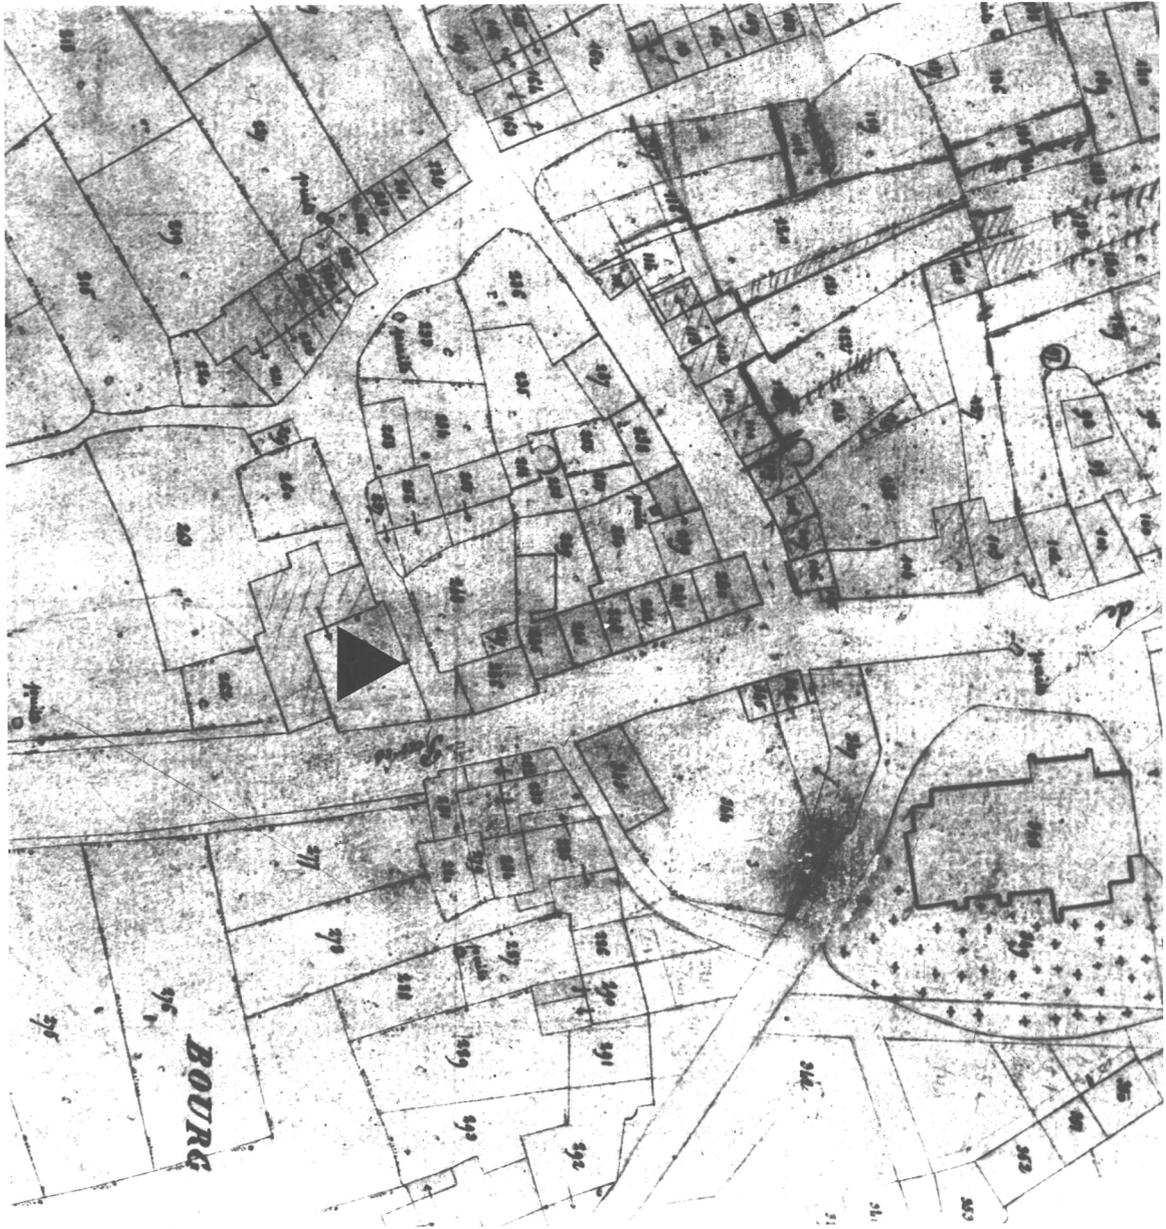
Doc. 1

Cadastre de 1848, C2

- Oeuvre antérieure ./.
- Contexte historique ./.
- Construction de l'oeuvre : l'édifice apparaît sur le cadastre de 1848 (cf. Doc. 1).

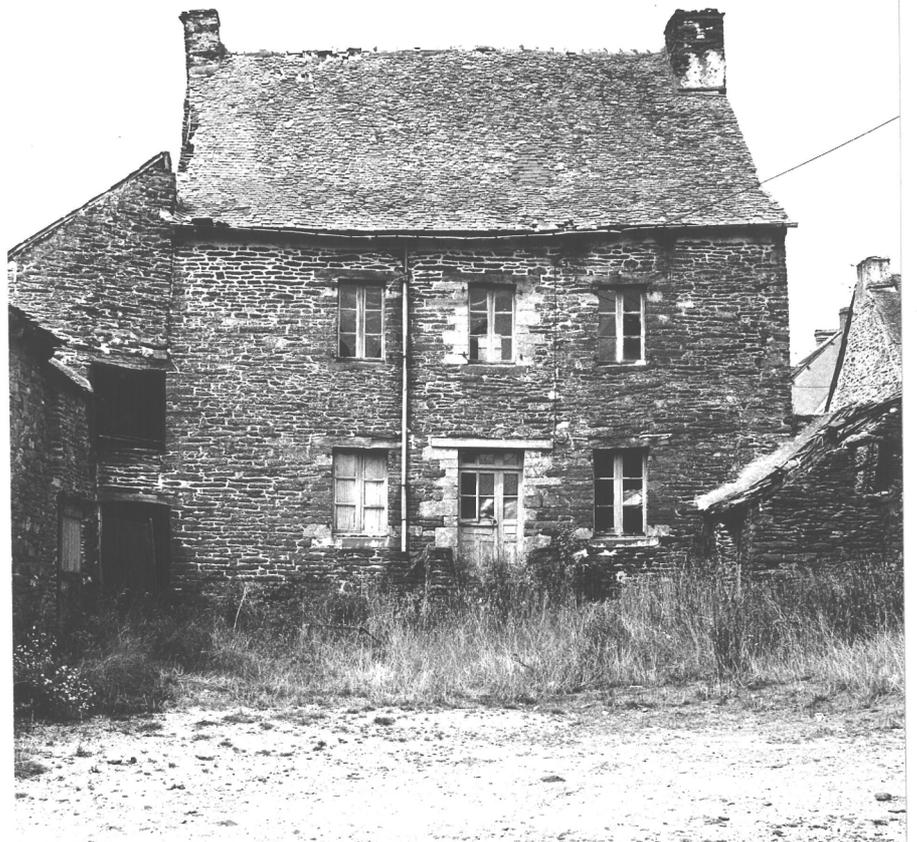
Fig. 1

Logis : élévation antérieure.

Elévation intérieure ordonnancée, à deux niveaux et trois travées, travée centrale avec porte précédée d'un degré. Baies rectangulaires à linteau de bois; bandeau d'enduit clair sous l'égoût de la toiture.

6. Couvertures : toit à longs pans à forte pente, à coyaux, à pignons couverts; toit à croupe sur la tour Nord; souches de cheminée à tablette saillante de schiste, avec traces d'enduit; abouts des blo-chets sculptés en corbelets (élévation antérieure).

Edifice présentant des caractéristiques propres à l'habi-tat du XVIIe s. (volume, toiture à forte pente à coyaux, escalier à mur-noyau, tourelle secondaire en encorbellement) mais aussi des ca-ractéristiques plus propres au XIXe s. : élévation ordonnancée, linteaux de bois; il est possible que l'élévation antérieure ait été remaniée et remise au goût du XIXe siècle, le reste n'étant pas modifié.

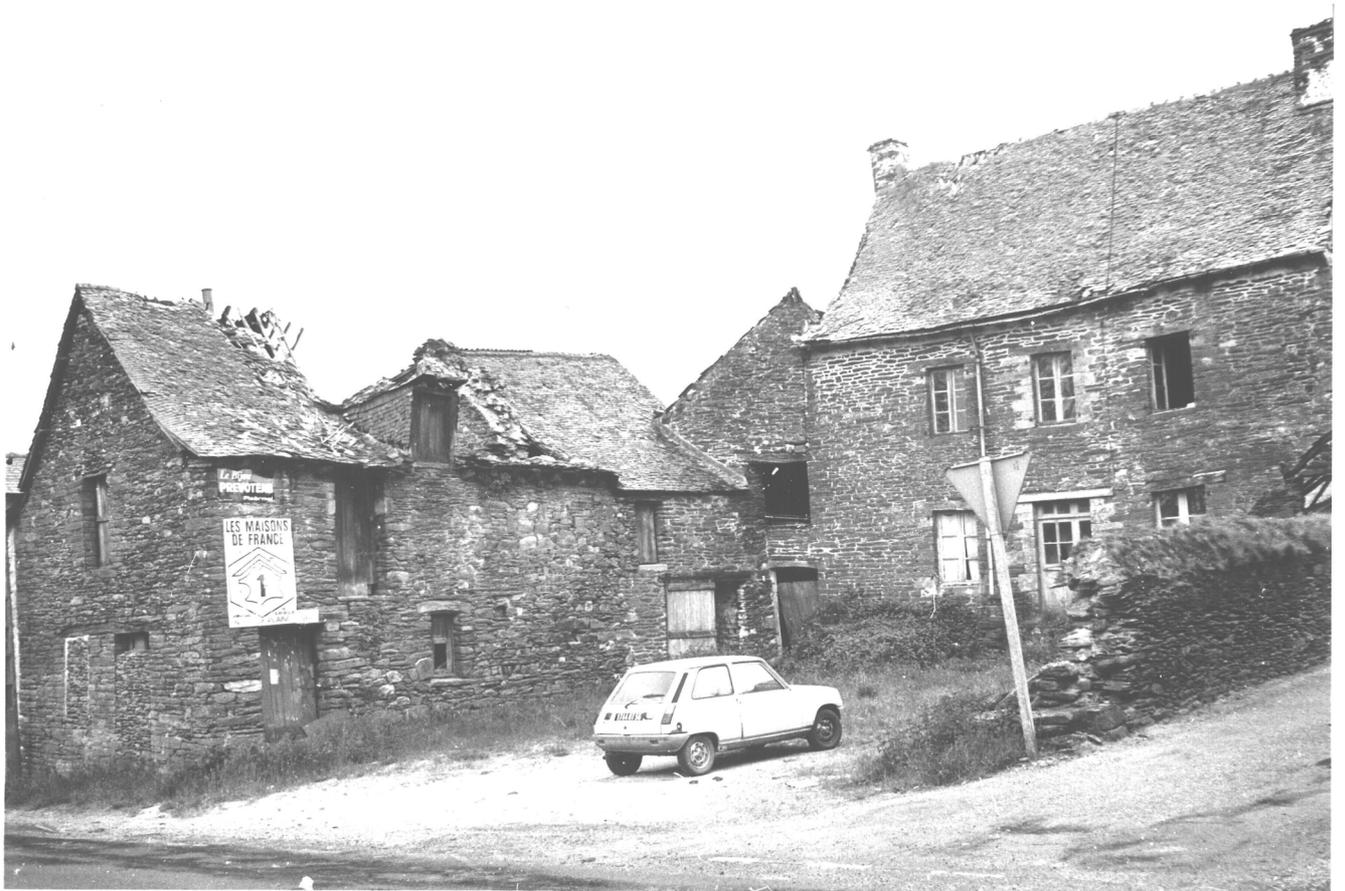
Fig. 1 Bis

Vue de situation prise du Sud-Est

1. Situation : dernier édifice à l'extrémité Nord-Ouest de l'agglomération, en bordure de la R.N. 24 (Rennes-Lorient). Logis aspecté au Sud.

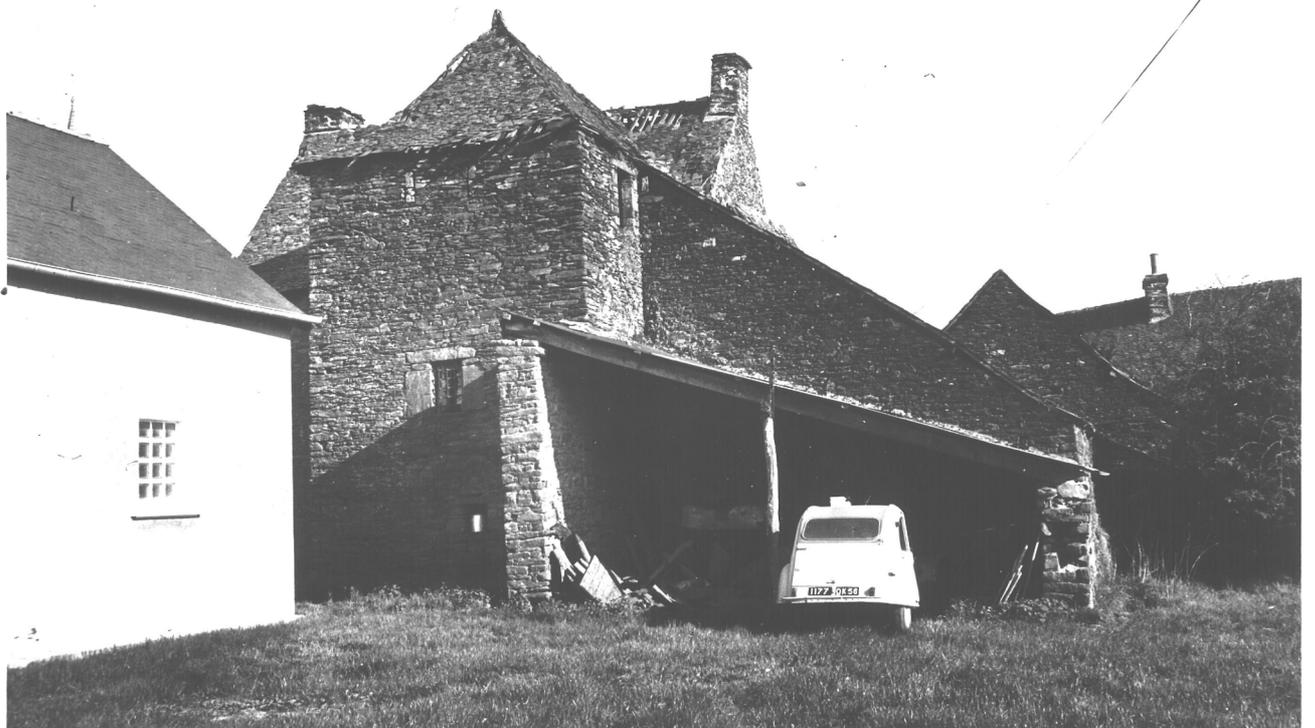
Fig. 2

Élévation postérieure vue du N.Ouest

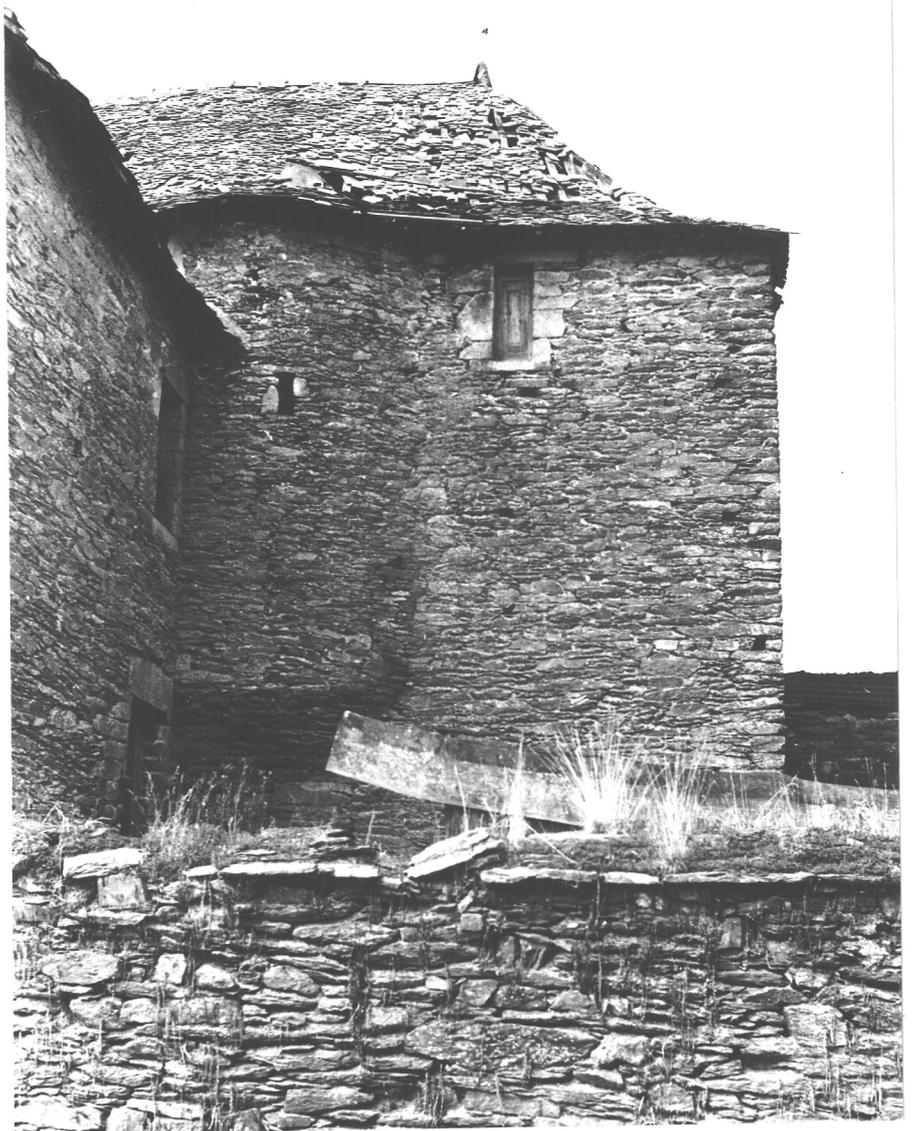
Fig. 3

Logis, élévation postérieure
et tour d'escalier, vues de l'Est.

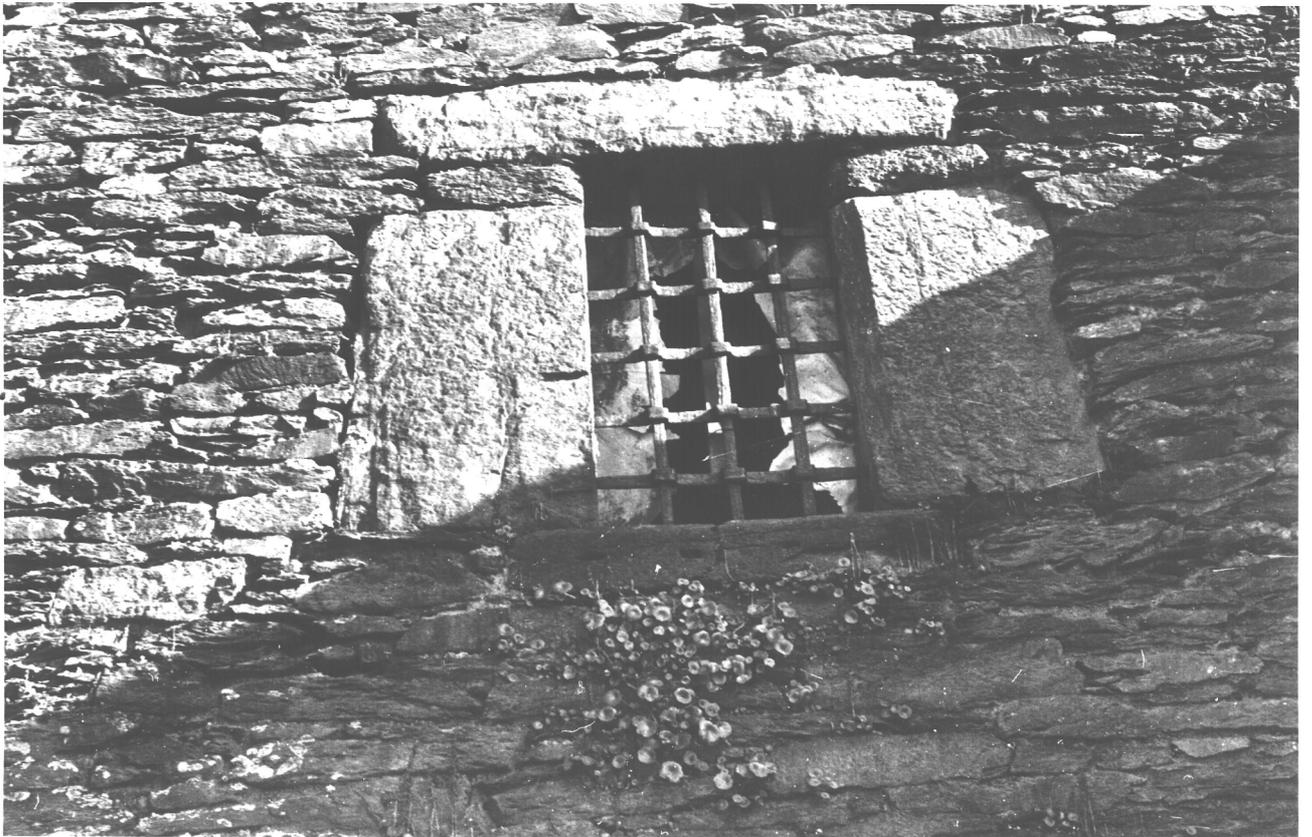
Fig. 4

Ferme n° 3
Fenêtre de la tourelle d'escalier

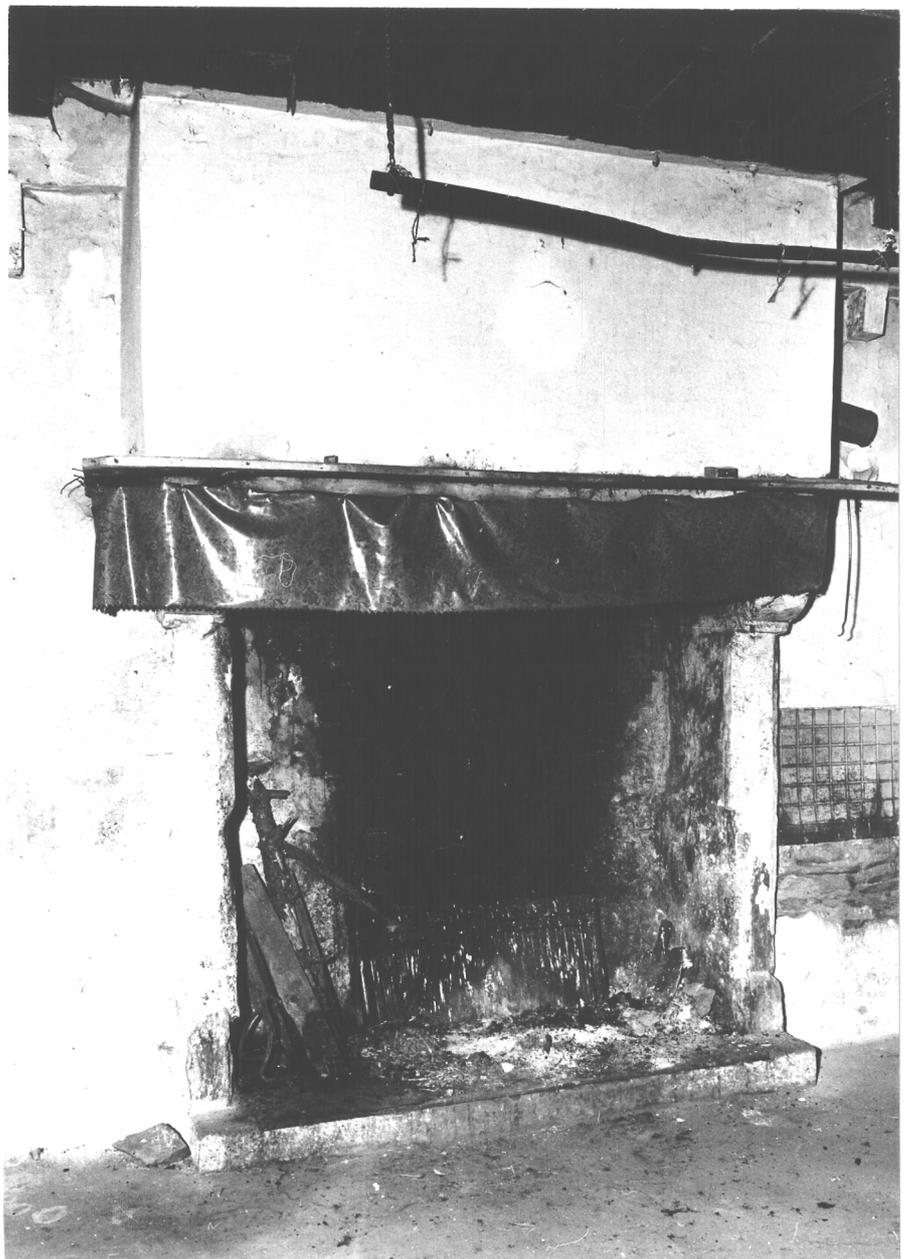
Fig. 5

Ferme n° 3
Cheminée du rez-de-chaussée, mur Est.
