56..... BEIGNON  
n° département ..... commune  
LAUNAY.....  
lieu-dit ..... adresse 0902  
VANNES..... GUER  
arrondissement ..... canton  
édifice ou ensemble contenant  
1ERE FERME  
dénomination et titre de l'oeuvre

Établi en 1977 par DUFIEF, LE LOUARN

**HISTORIQUE ET CONCLUSIONS: LOGIS DE LA 1ERE MOITIE DU 17E SIECLE, DEPENDANCES ACCOLÉES POSTÉRIEUREMENT; VESTIGES D'UN ESCALIER ORIGINEL INTERIEUR, EN VIS SANS JOUR**

MAISON-FERME n°1

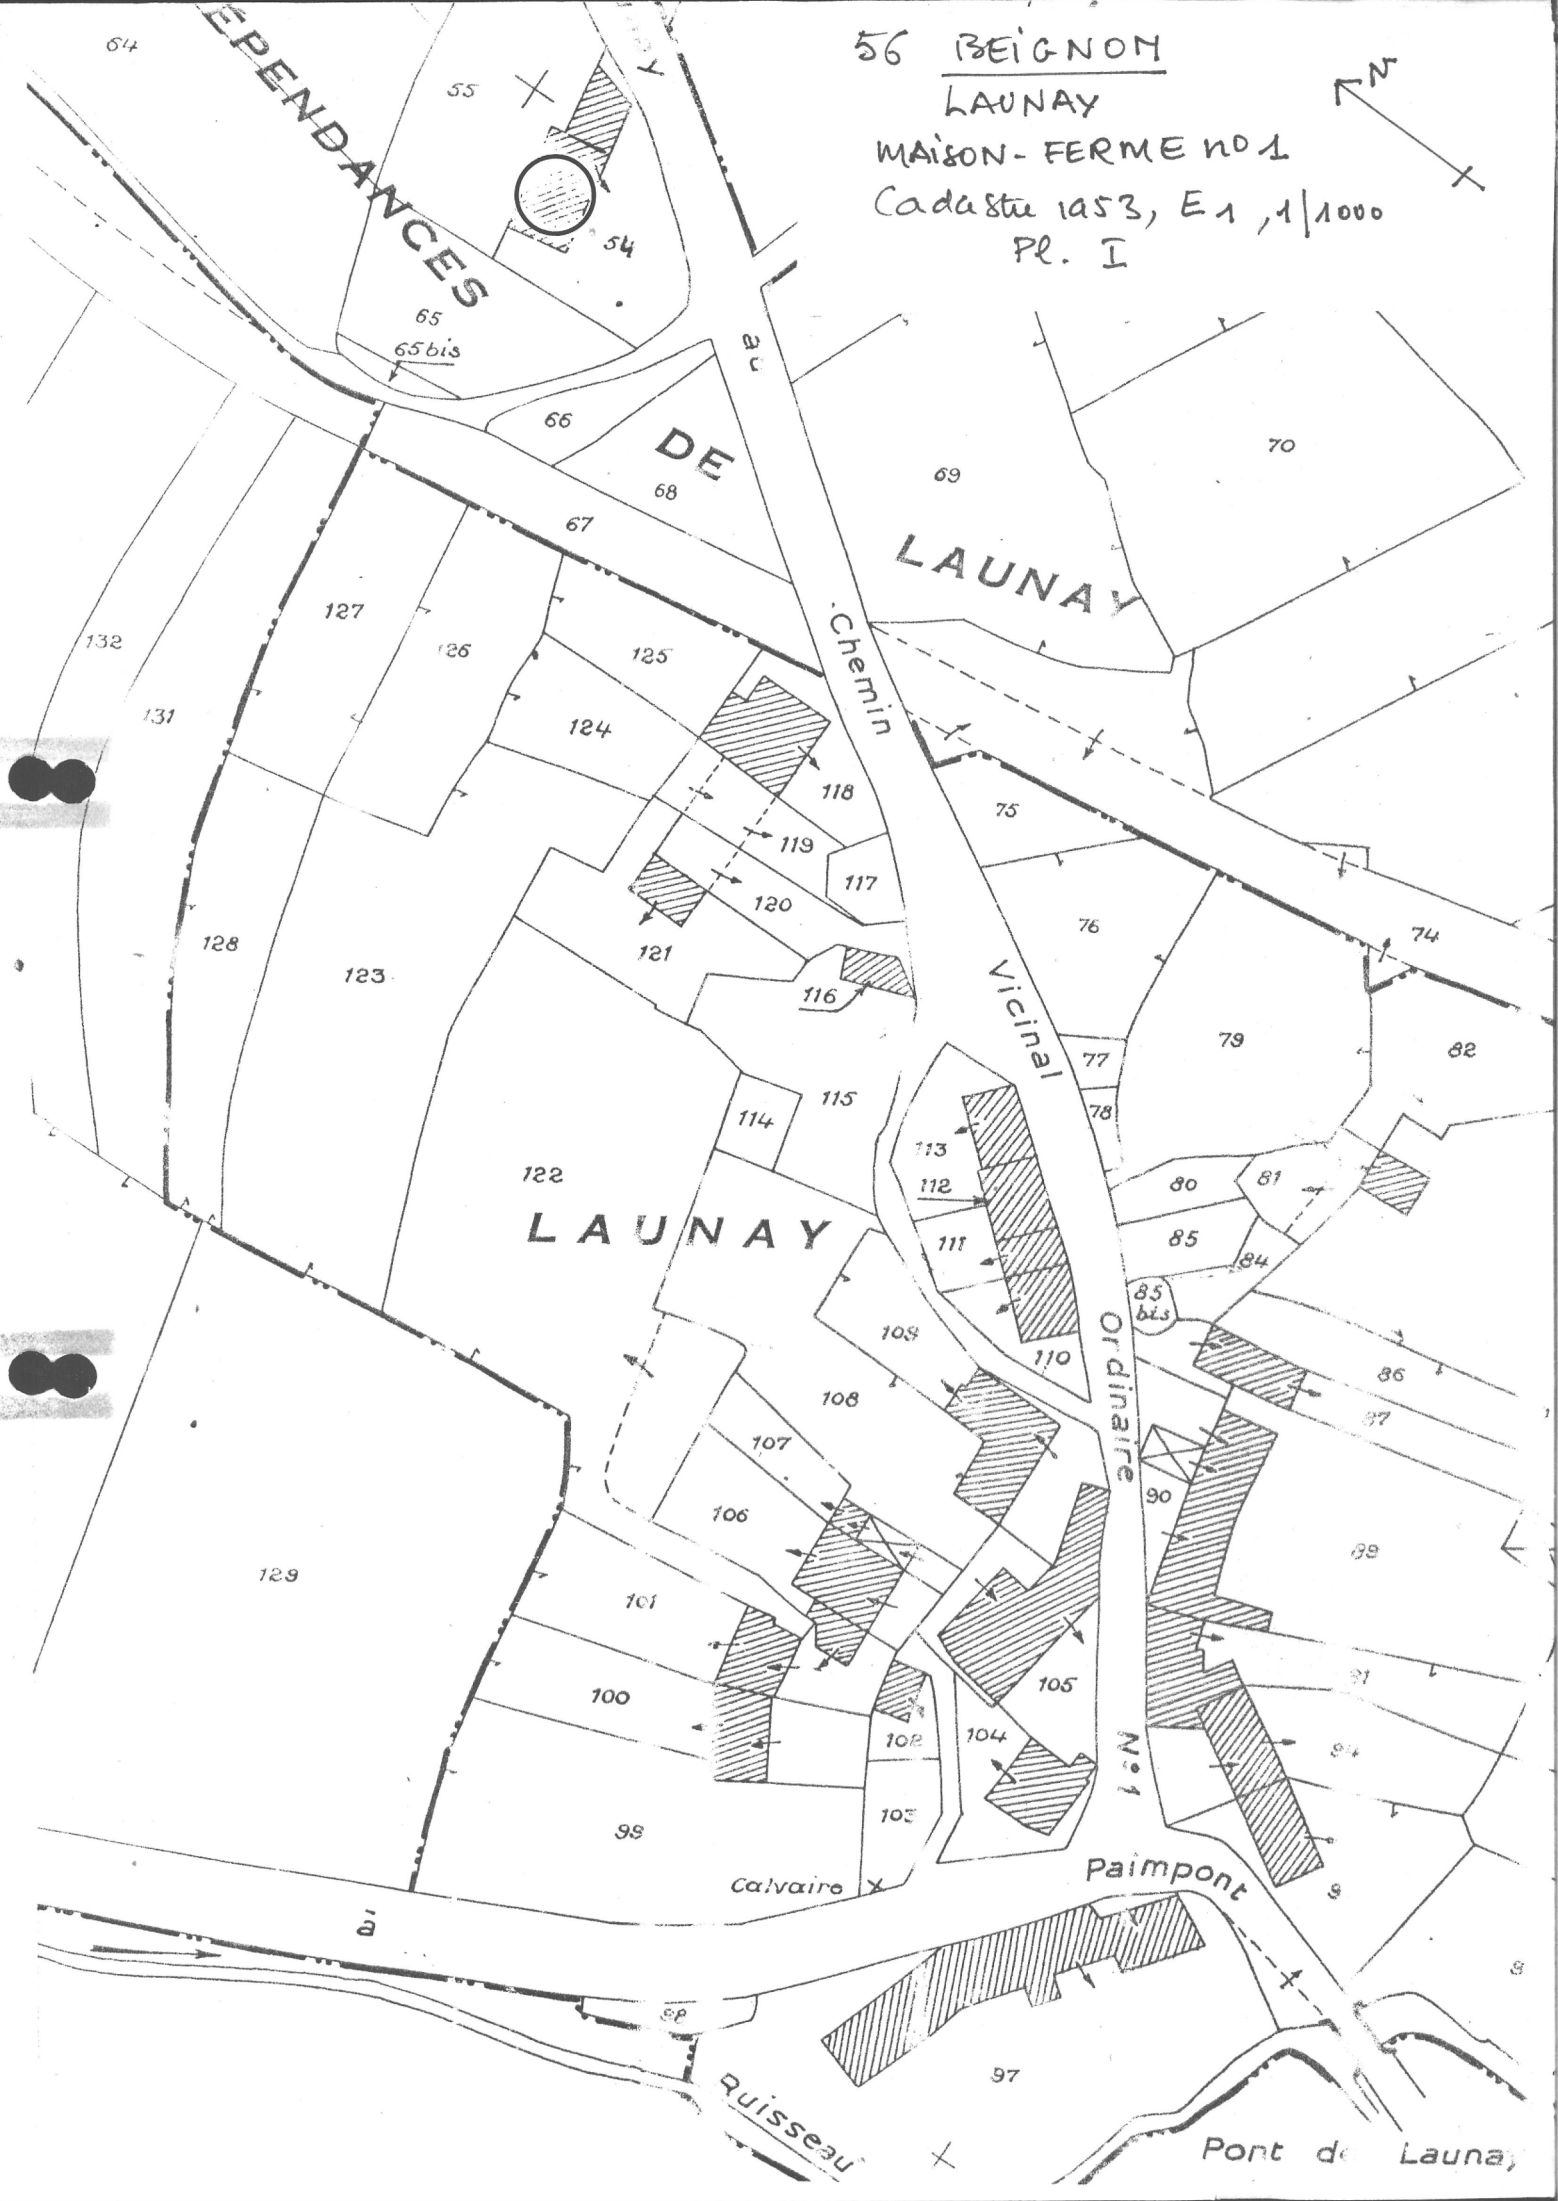
Pl. I

Cadastre 1953, E1, 1/1000

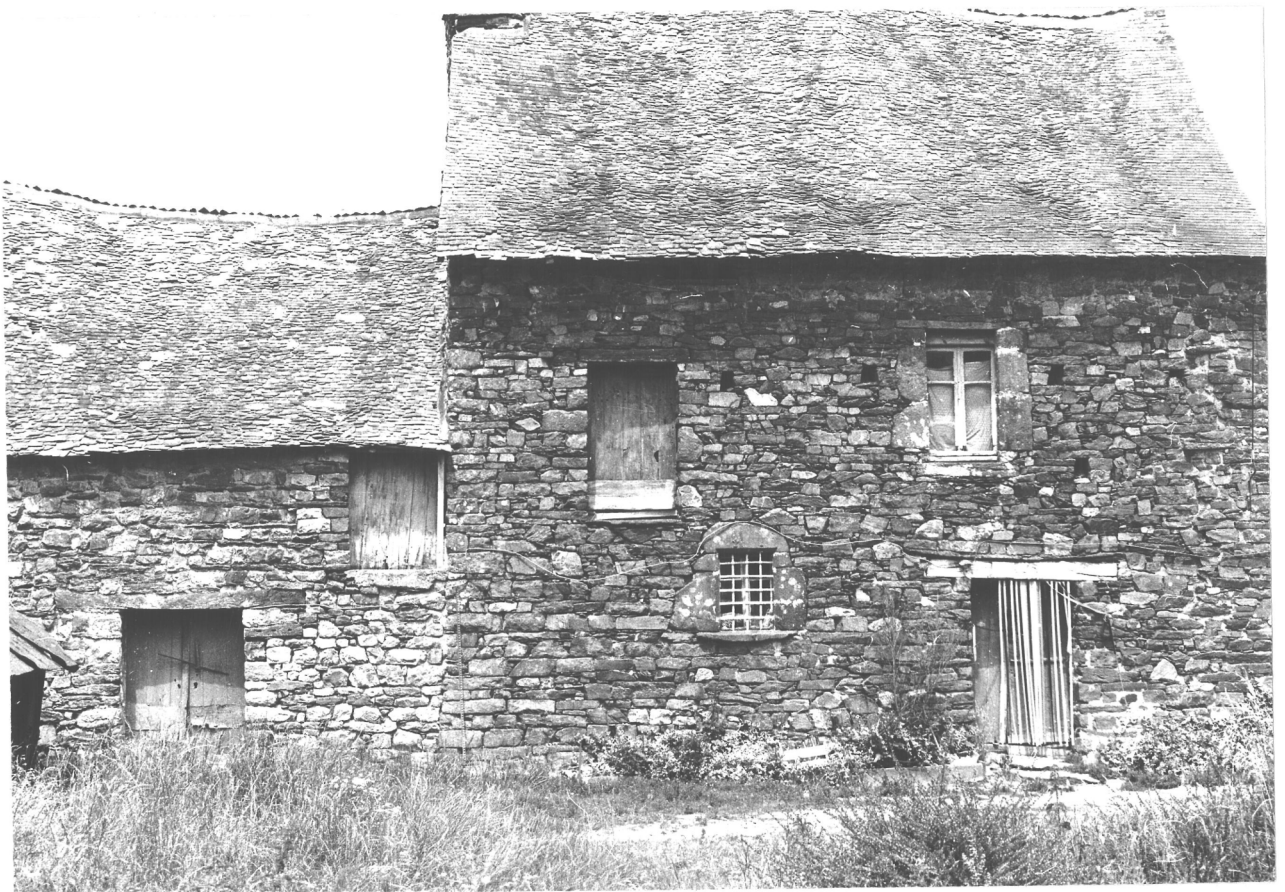
Fig. 1

5. Elévations intérieures et extérieures : élévation antérieure non ordonnancée, à quatre baies rectangulaires dont une porte-haute à l'étage; fenêtres du rez-de-chaussée et de l'étage à encadrement chanfreiné; boulins au-dessus de la porte-haute.

FERME n° 1.  
Elévation antérieure.

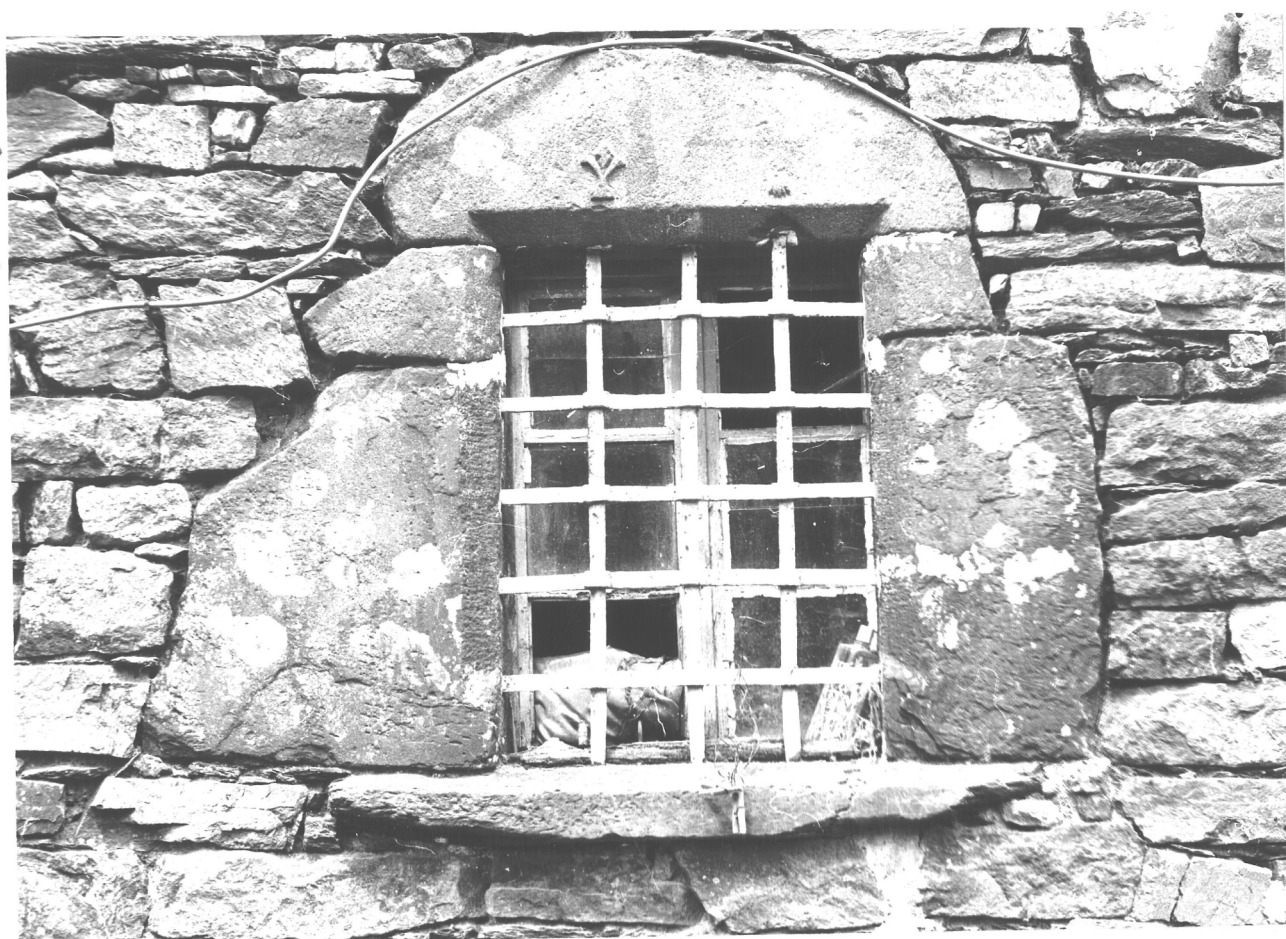
Fig. 2

- Oeuvre antérieure ./.
- Contexte historique ./.
- Construction de l'oeuvre : édifice non daté, figurant au cadastre de 1848 avec peut-être un colombier ou un vaste puits (?) de plan circulaire (cf. fiche écart, doc. 1). Une fleur de lys et une hermine sont sculptées sur le linteau de la fenêtre du rez-de-chaussée; dépendance de construction postérieure à celle du logis (collage et appui direct de la porte haute). Datation par analyse stylistique (cf. titre III). Toute trace a actuellement disparu de l'édifice ou édicule circulaire figurant au cadastre de 1848.

FERME n° 1.  
Fenêtre de l'élévation antérieure  
(1er niveau)

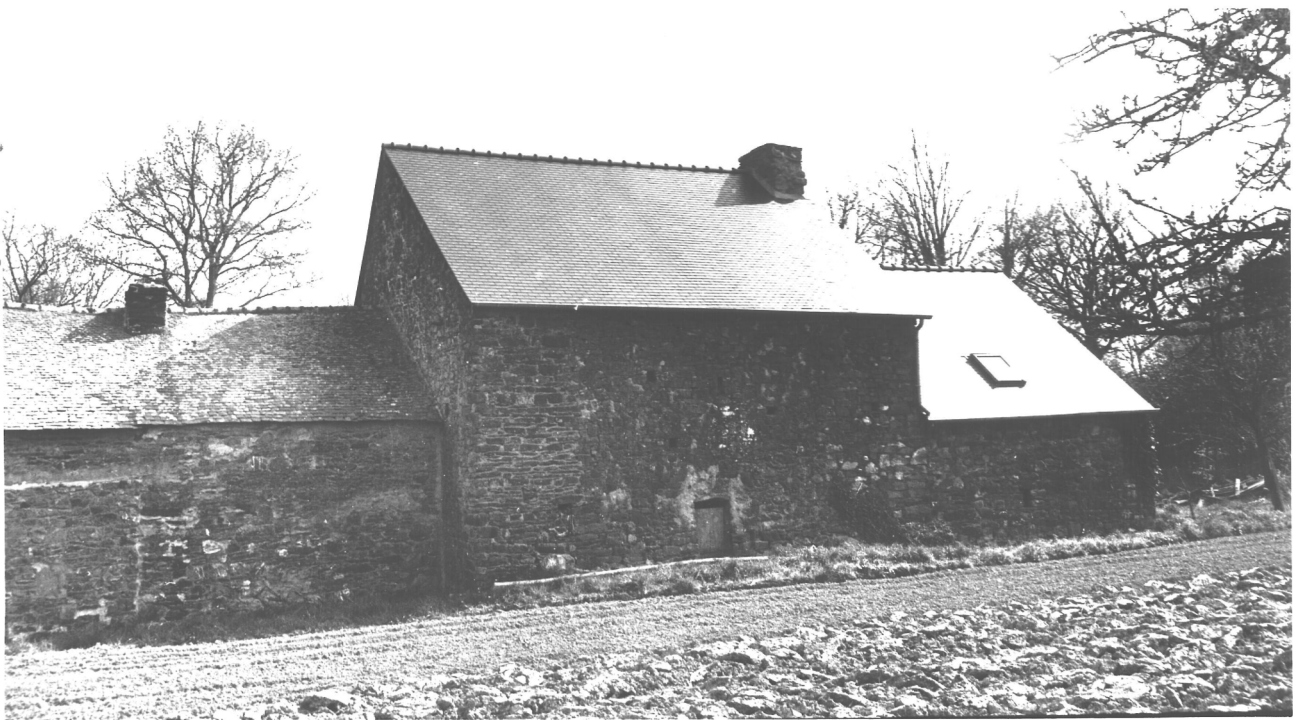
Fig. 3

FERME N° 1  
Vue générale Nord
