CROIX DE CHEMIN

56 BEIGNON

LE PLESSIS

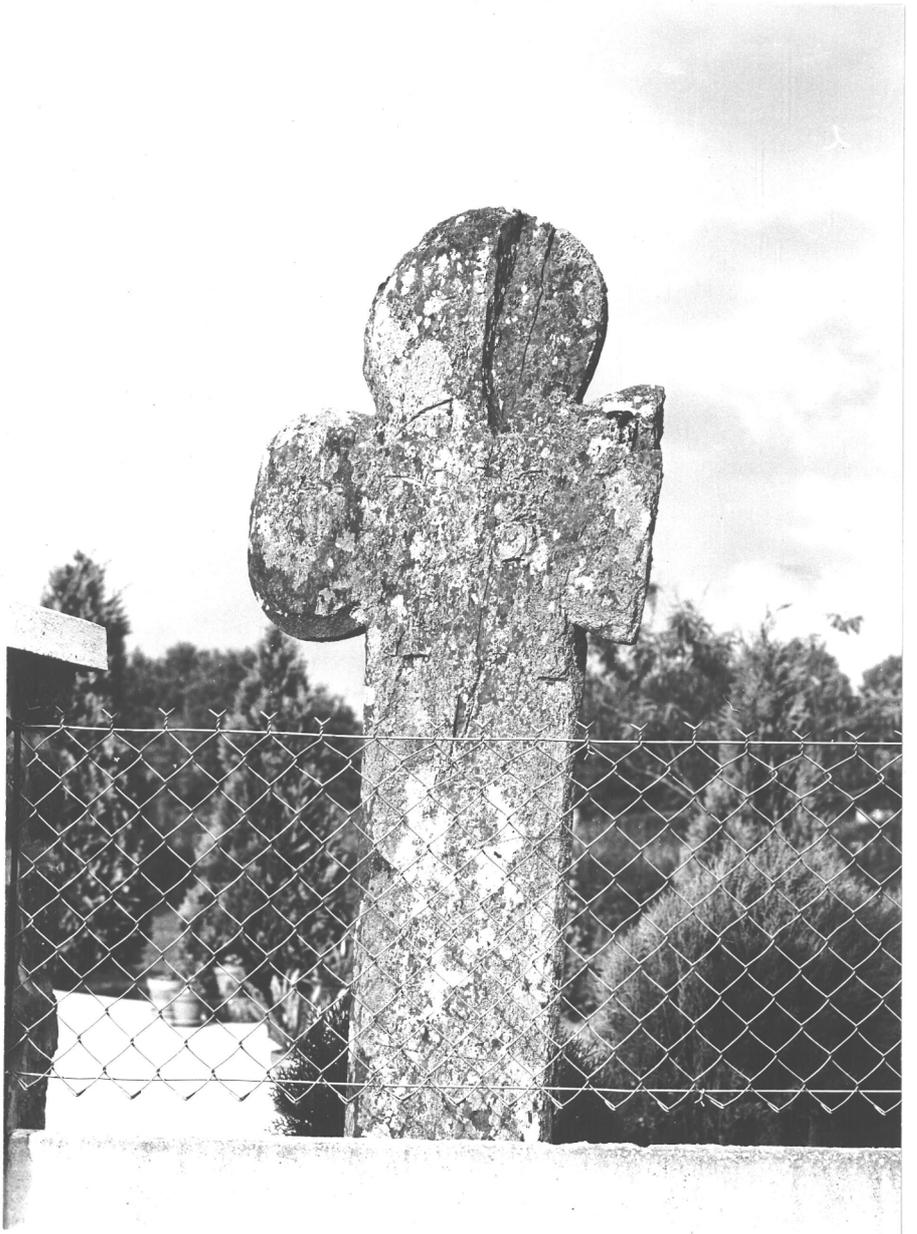
1. Situation : en bordure du chemin traversant d'Ouest en Est le hameau du Plessis.
2. Matériau : schiste violet.
3. Composition : croix monolithe trilobée.
4. Dimensions : H. 190 cm , l. 71 cm.
5. Décor : crucifixion sculptée en réserve et croix grecque sur chaque lobe; outils d'un tailleur de pierre sur le fût.

Représentative du type IVa (trilobée, type Monténeuf); en mauvais état et dans un environnement immédiat peu flatteur.

Fig. 1 Vue générale cliché n° 77.56.1075 X
