GUER

COETQUIDAN

CROIX MONUMENTALE

HISTORIQUE ET CONCLUSIONS: 16E SIECLE

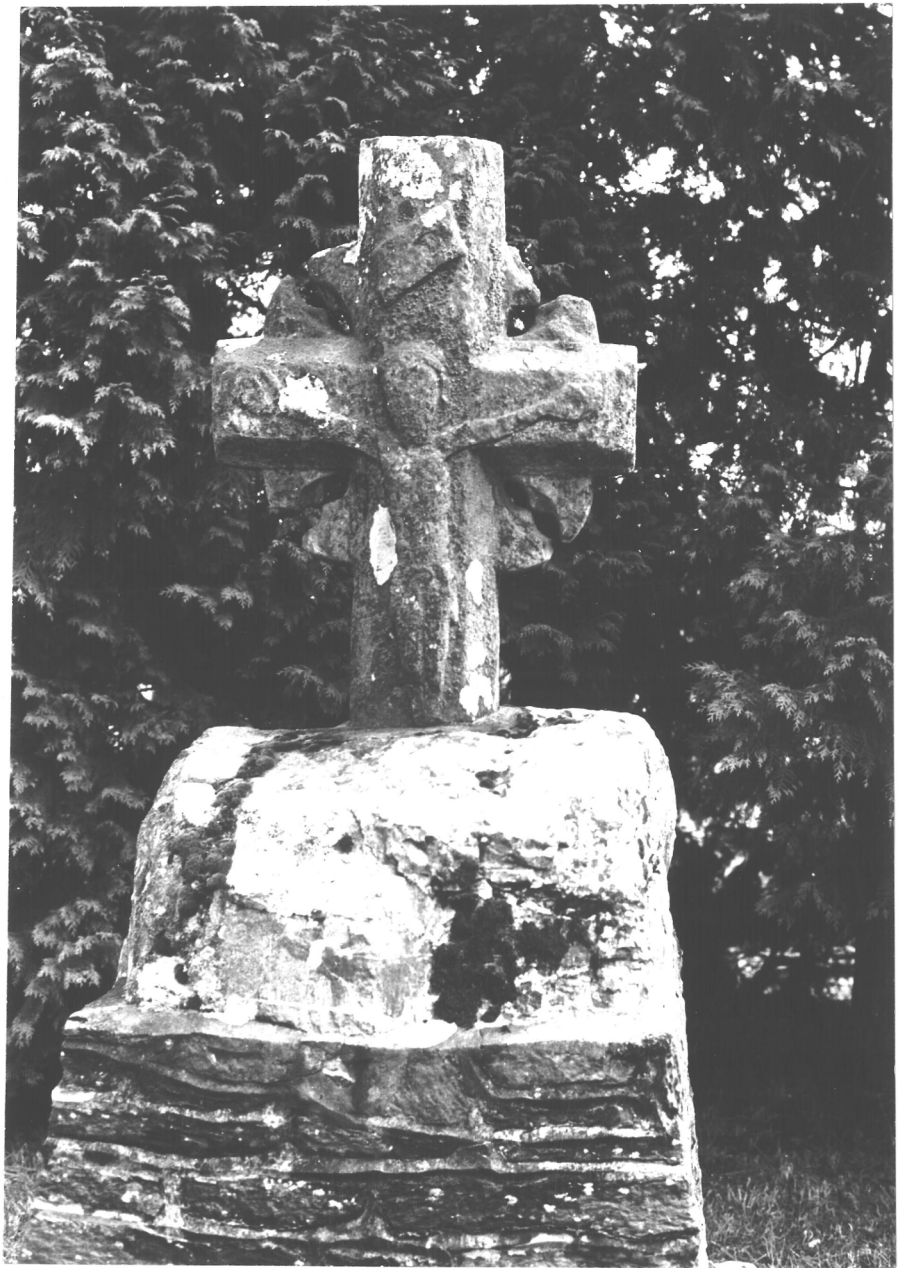
1. Situation : au Sud-Est du camp militaire.
2. Matériaux : granite (croix).
3. Composition : croix monolithe encastrée dans un socle lui-même posé sur un soubassement appareillé. La découpe de la croix est maltée, latine.
4. Dimensions ./.
5. Décor : face antérieure de la croix sculptée d'un Christ en croix en bas-relief.

Fig. 1 Vue générale de la face antérieure ..... cliché 77.56.1071 X
