MONTENEUF

BOQUIDE

FERME

Établi en 1977 par DUFIEF, DOUARD, TUGORÈS

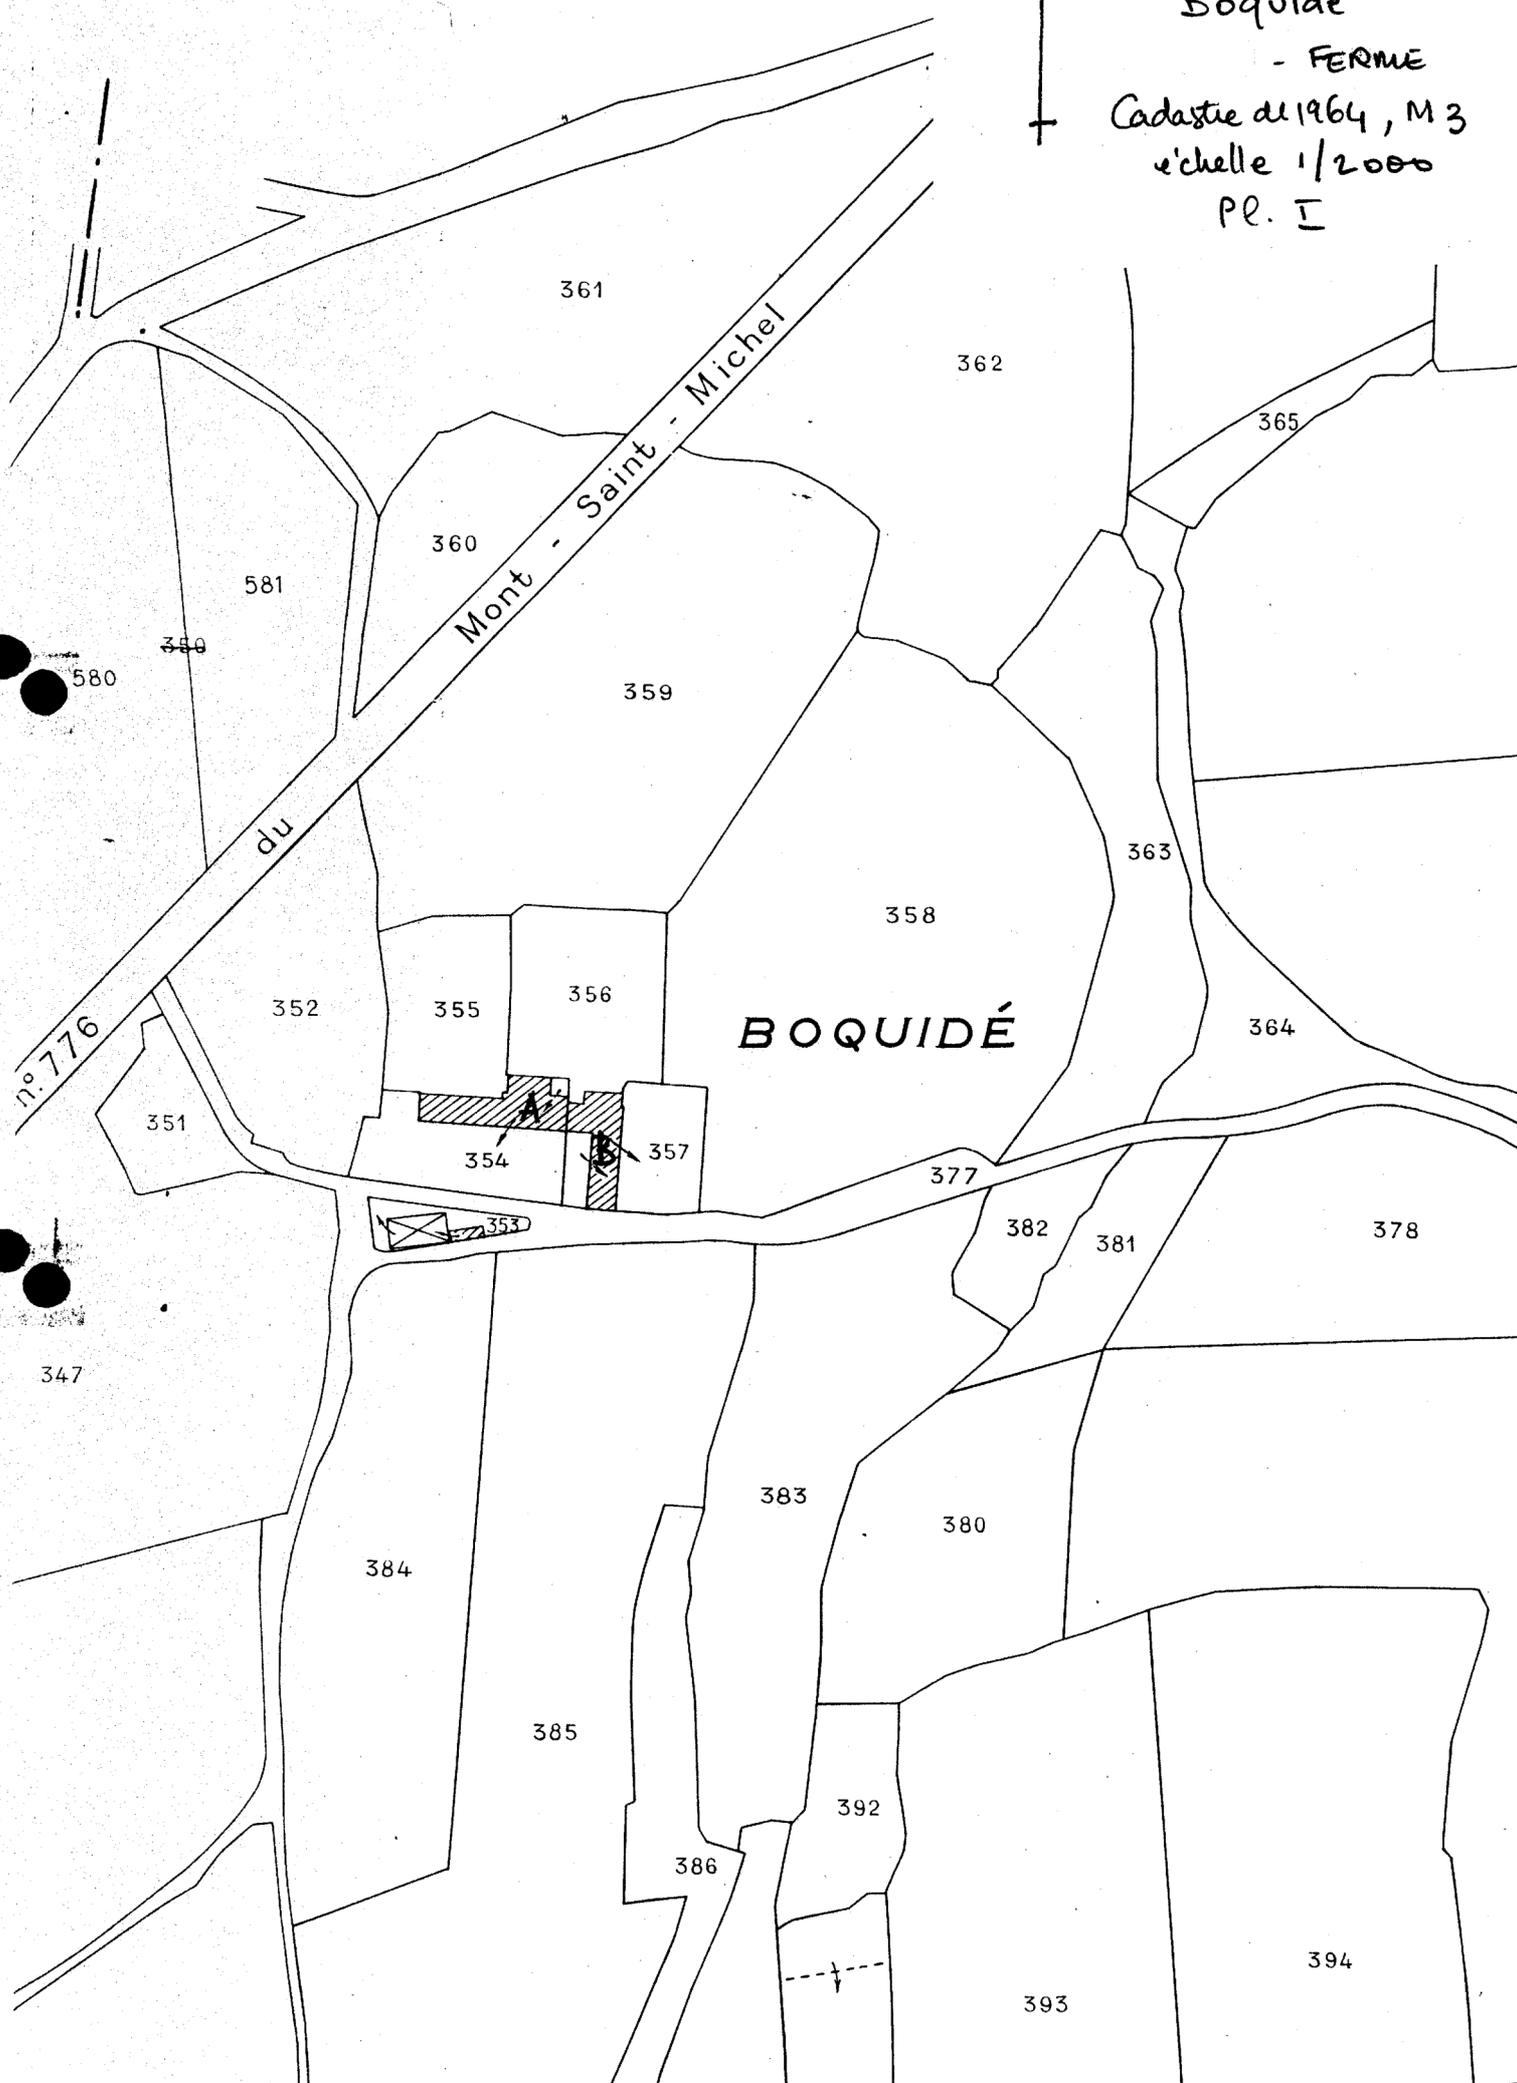
Pl. I

2. Composition d'ensemble : ferme comportant plusieurs corps de bâtiments disposés en L, notamment le logis n°1 associé à une remise (pl. I: A); le logis n° 2 (repéré) constitué de deux logis jumelés, construit en équerre au Sud-Est (pl. I : B et fig. 6); cour ouverte à l'Ouest et au Sud.

Cadastre de 1964, M 3

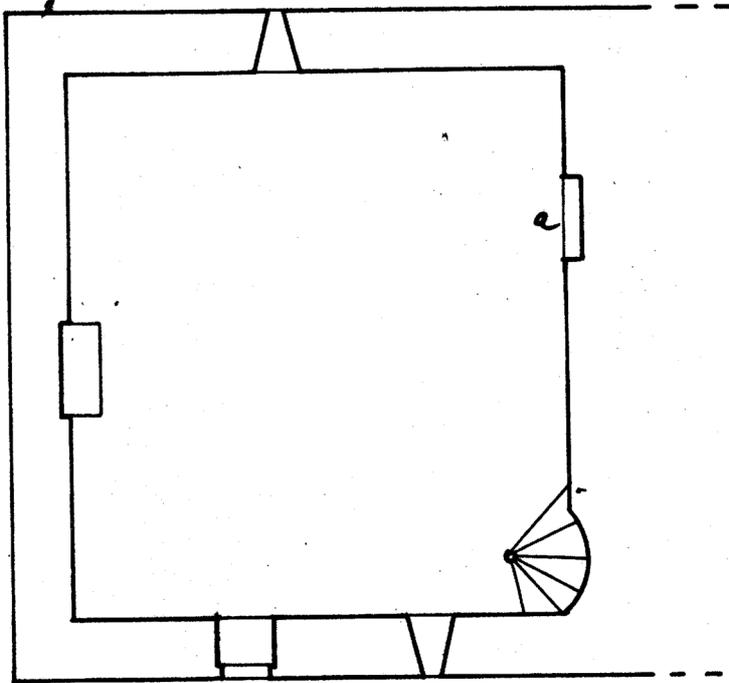
A : Plan de l'étage

a : placard à encadrement de bois

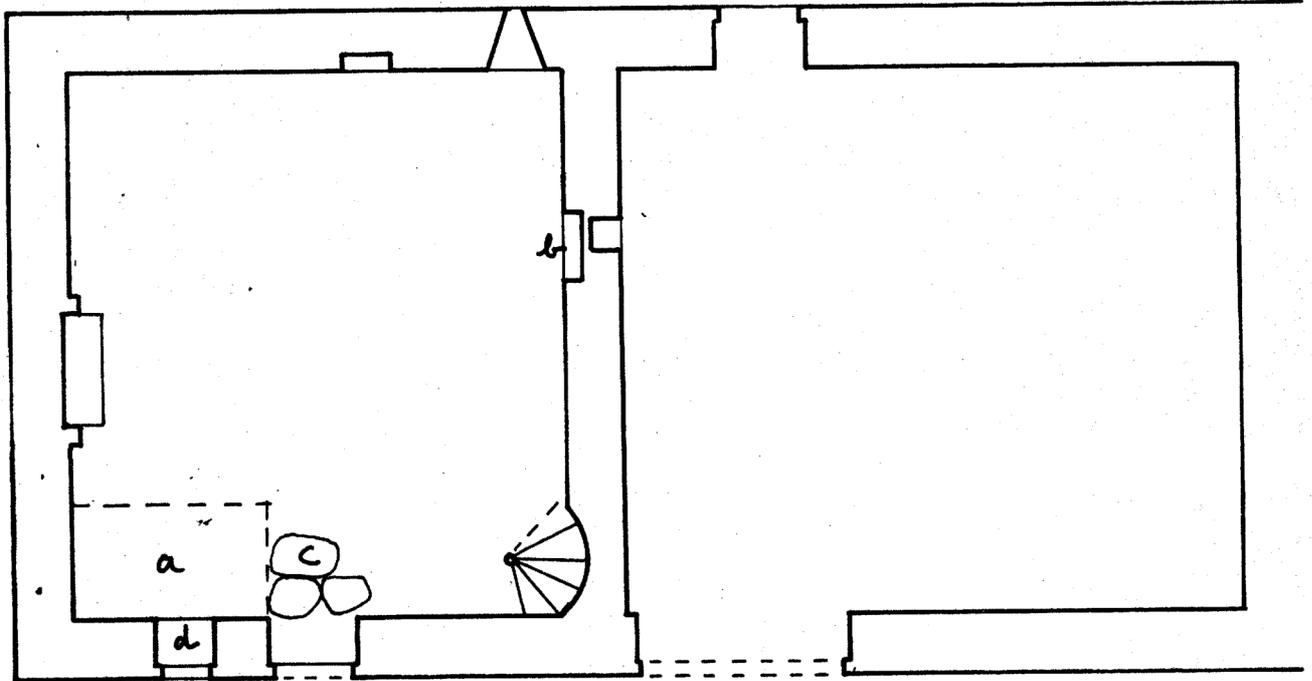
B : Plan au sol

a : laiterie (récente)

b : niche rectangulaire à 1 tablette de schiste

c : dalles de schiste sur sol en terre battue

d : fenêtre ébrasé jusqu'au sol.

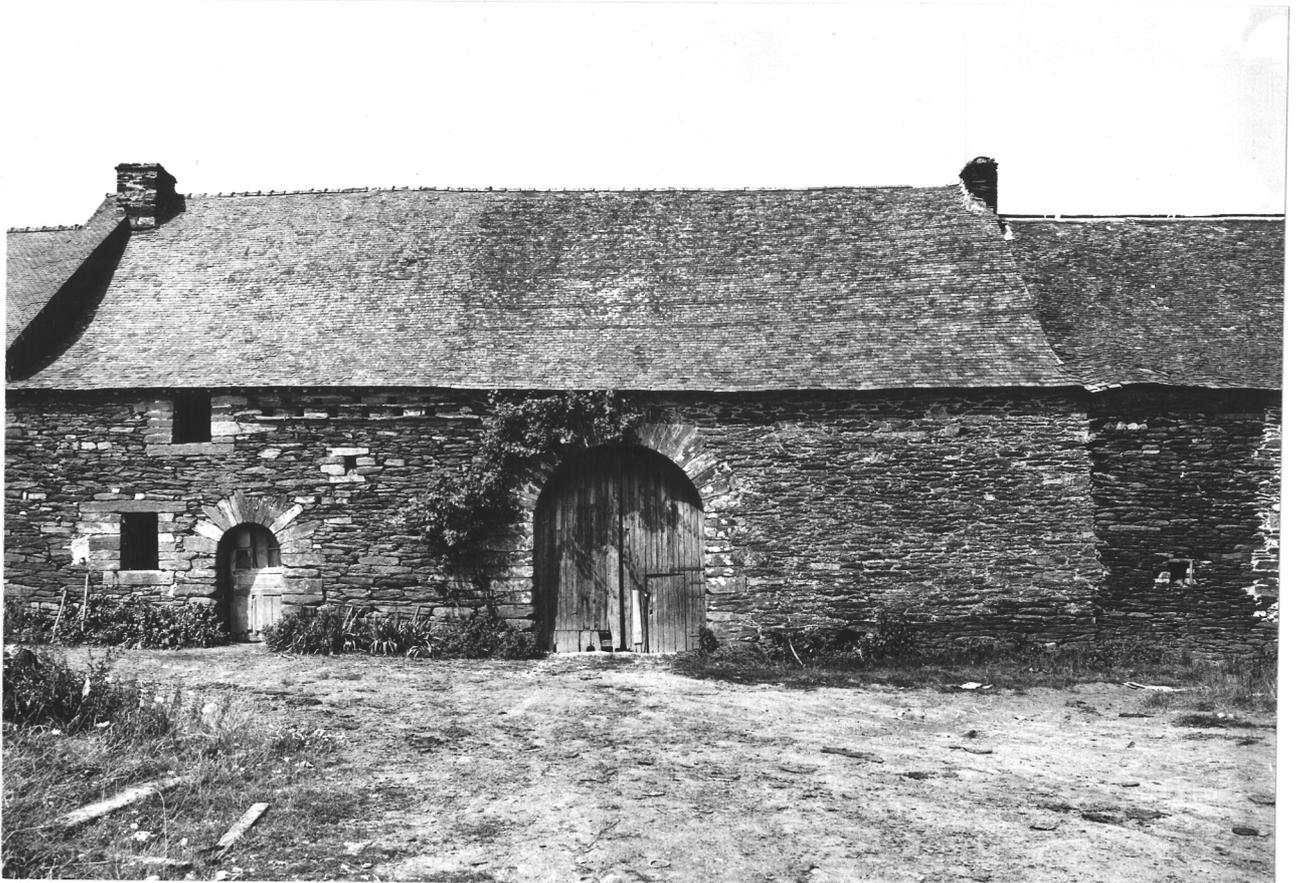
Fig. 1

5. Elévations intérieures et extérieures : logis n° 1 à élévation non ordonnancée, à deux niveaux; au premier niveau, porte plein-cintre à claveaux bloqués, fenêtre rectangulaire; à mi-niveau, à droite, jour éclairant l'escalier; fenêtre rectangulaire au 2ème niveau; deux rangées de boulins avec perchoir saillant sous l'égoût de la toiture.

Remise à porte charretière plein-cintre à claveaux bloqués.

LOGIS N° 1 et REMISE;
élévation antérieure

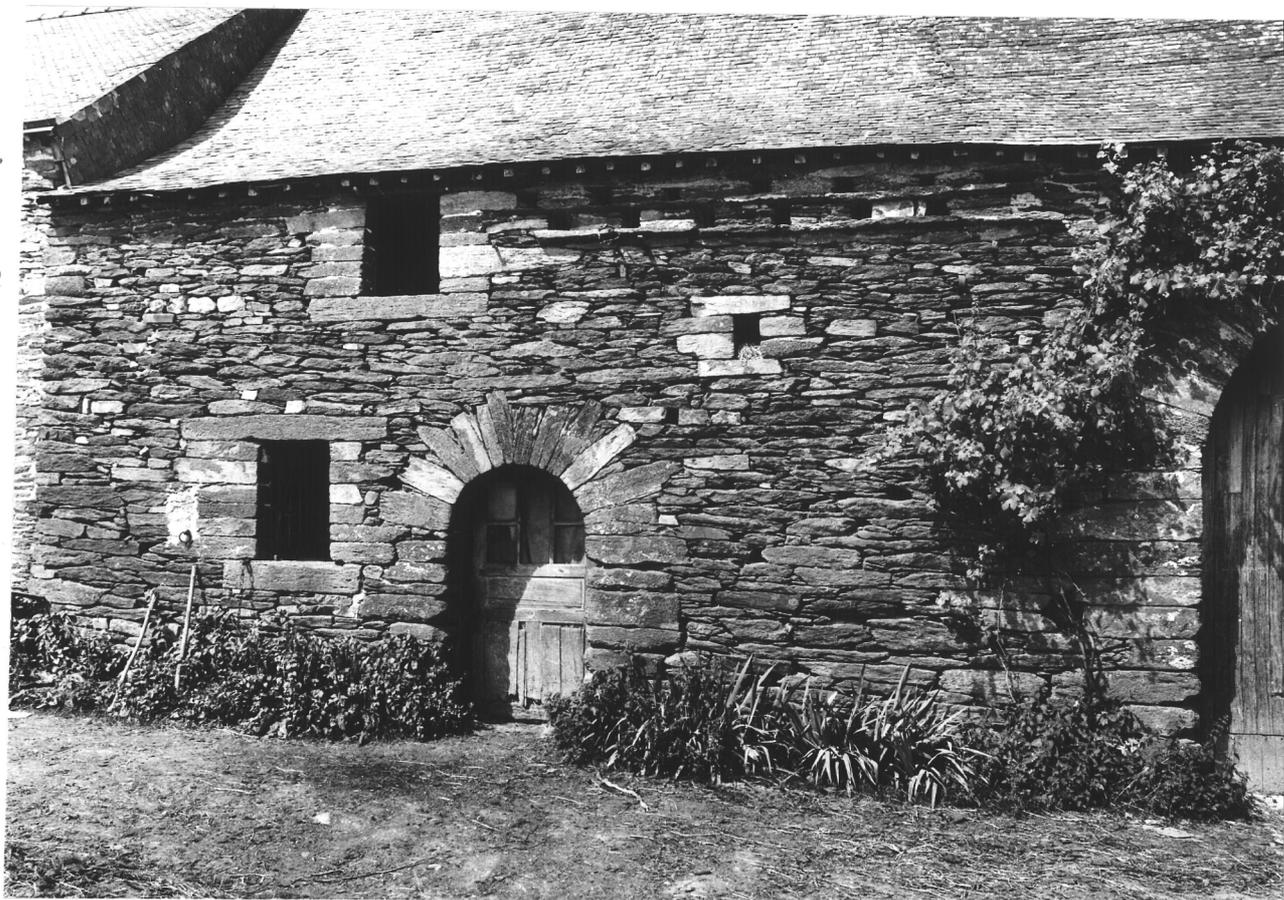
Fig. 2

LOGIS N° 1; élévation antérieure

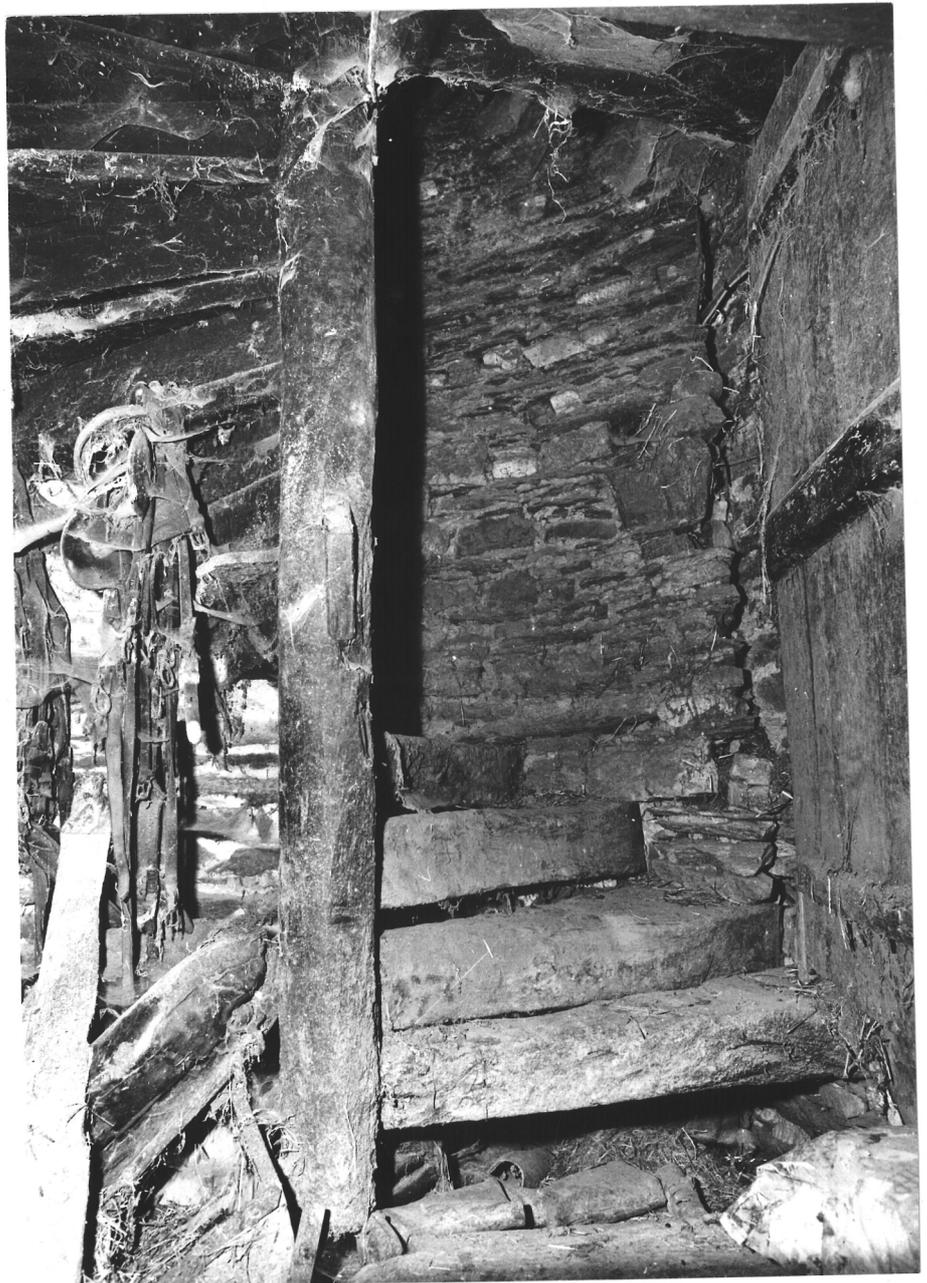
Fig. 3

7. Distribution intérieure : escalier dans-oeuvre, en vis sans jour, en bois, en partie engagé dans l'épaisseur du mur à l'angle Sud-Est du logis (cf. pl. II et III et fig. 3). Il y a discontinuité de l'axe entre le 1er et le 2ème niveau.

LOGIS N° 1 : ESCALIER

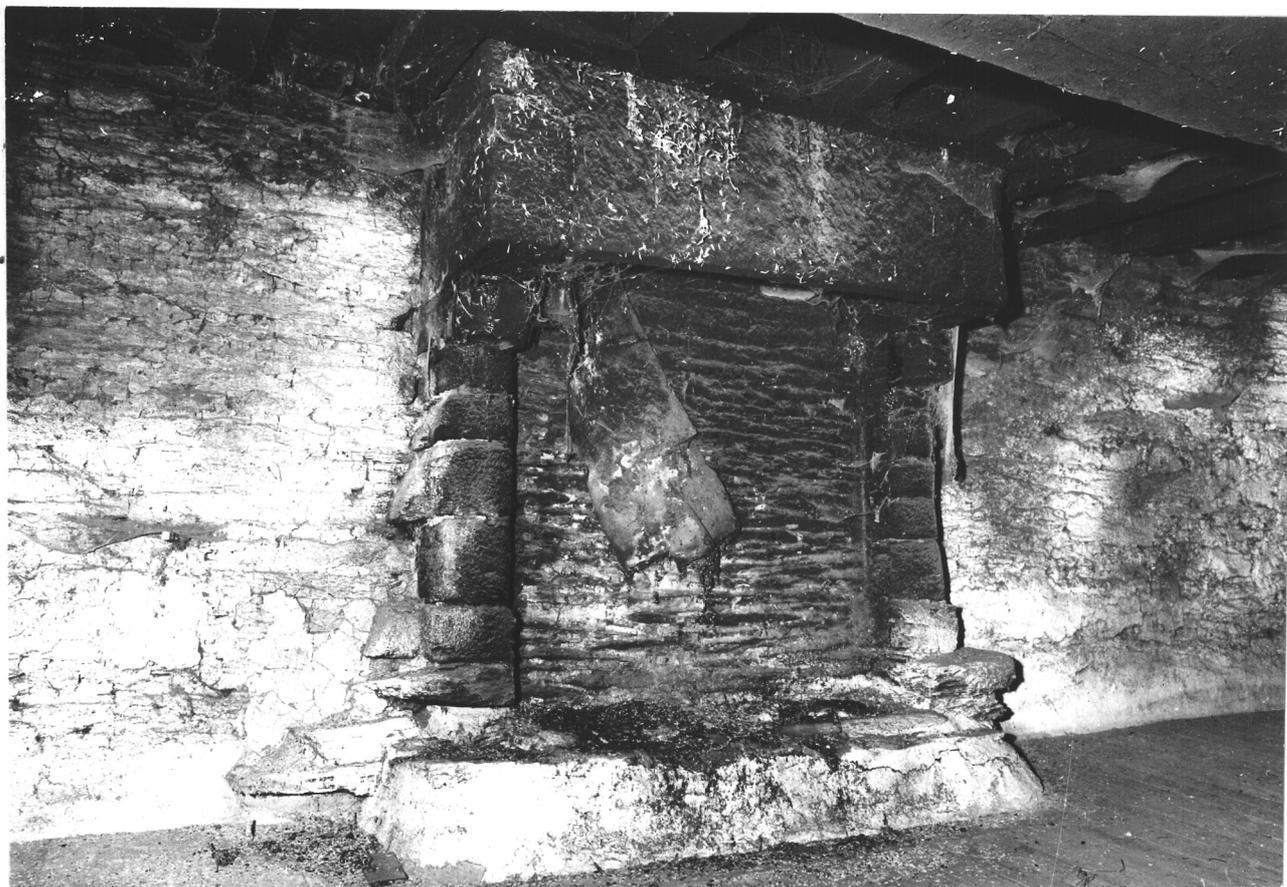
Fig. 4

A l'intérieur, dans le logis (mur Ouest), cheminée engagée, à linteau de schiste; dans le mur Sud, fenêtre dont l'embrasure se poursuit jusqu'au sol.

LOGIS N° 1 : CHEMINEE de
l'étage

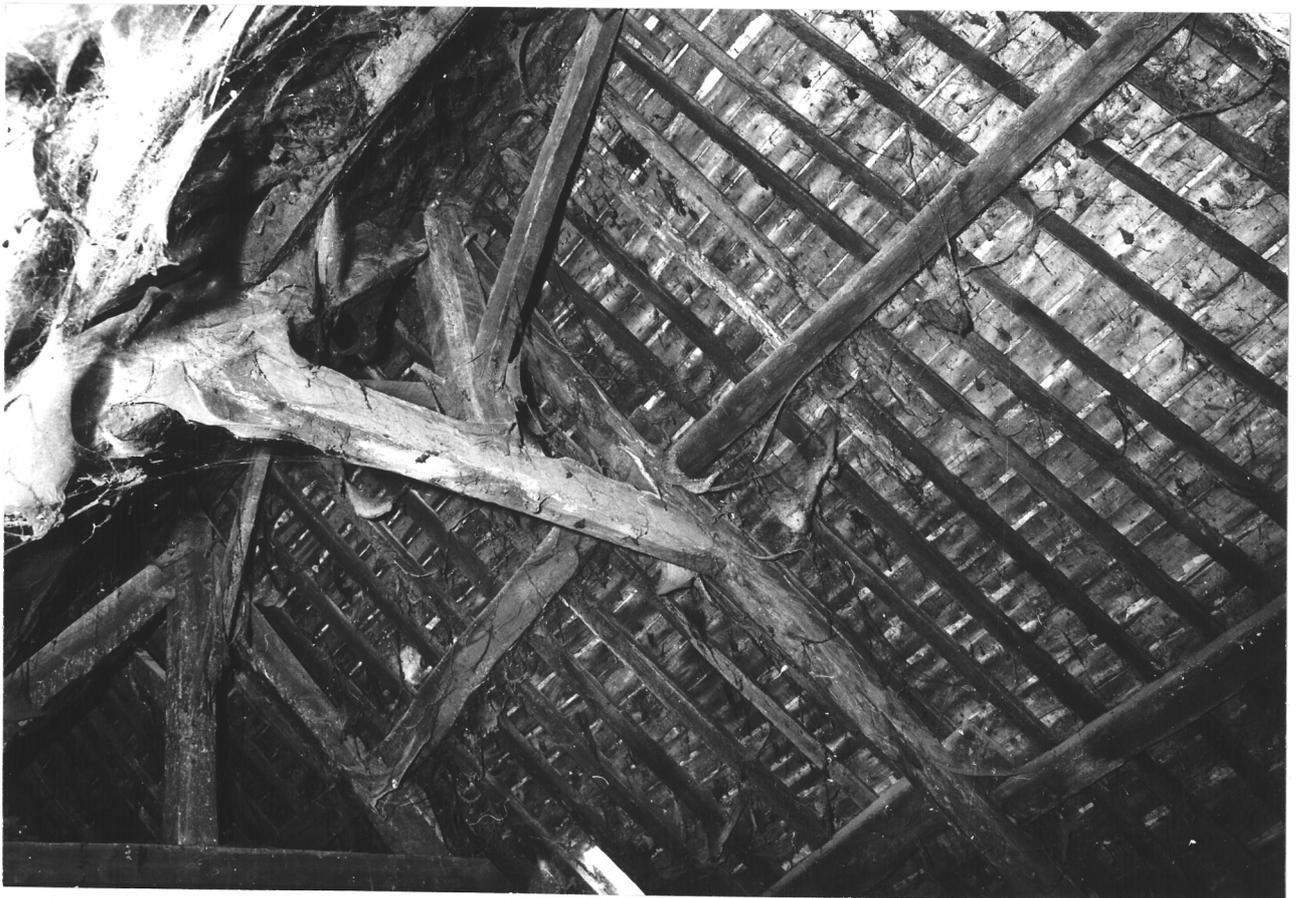
Fig. 5

6. Couvertures : toit à longs pans, à pignons couverts; forte pente, coyaux; la toiture qui abrite la remise présente une alternance d'ardoises bleutées et violacées; souche de cheminée à tablette saillante, celle de l'Est plus étroite et non fonctionnelle. Charpente à deux fermes, à faux-entrait et aisseliers (cf. pl. IV et fig.5).

LOGIS N° 1 : CHARPENTE
vue vers l'Est

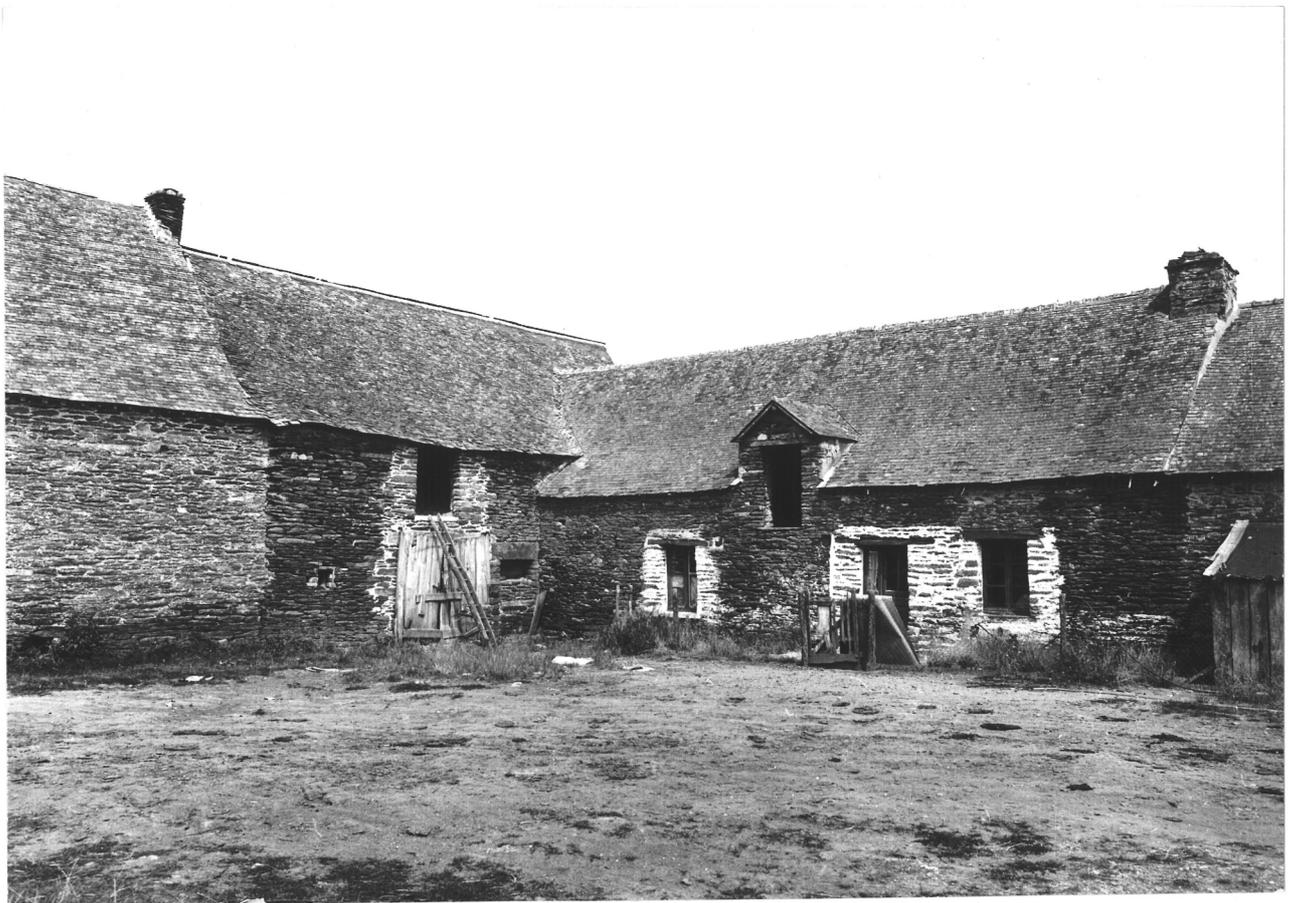
Fig. 6

LOGIS N° 2, élévation
antérieure
