MONTENEUF

CROIX DE CHEMIN

DE LA COUDRAIS

CROIX DE CHEMIN DITE  
DE "LA COUDRAIS"

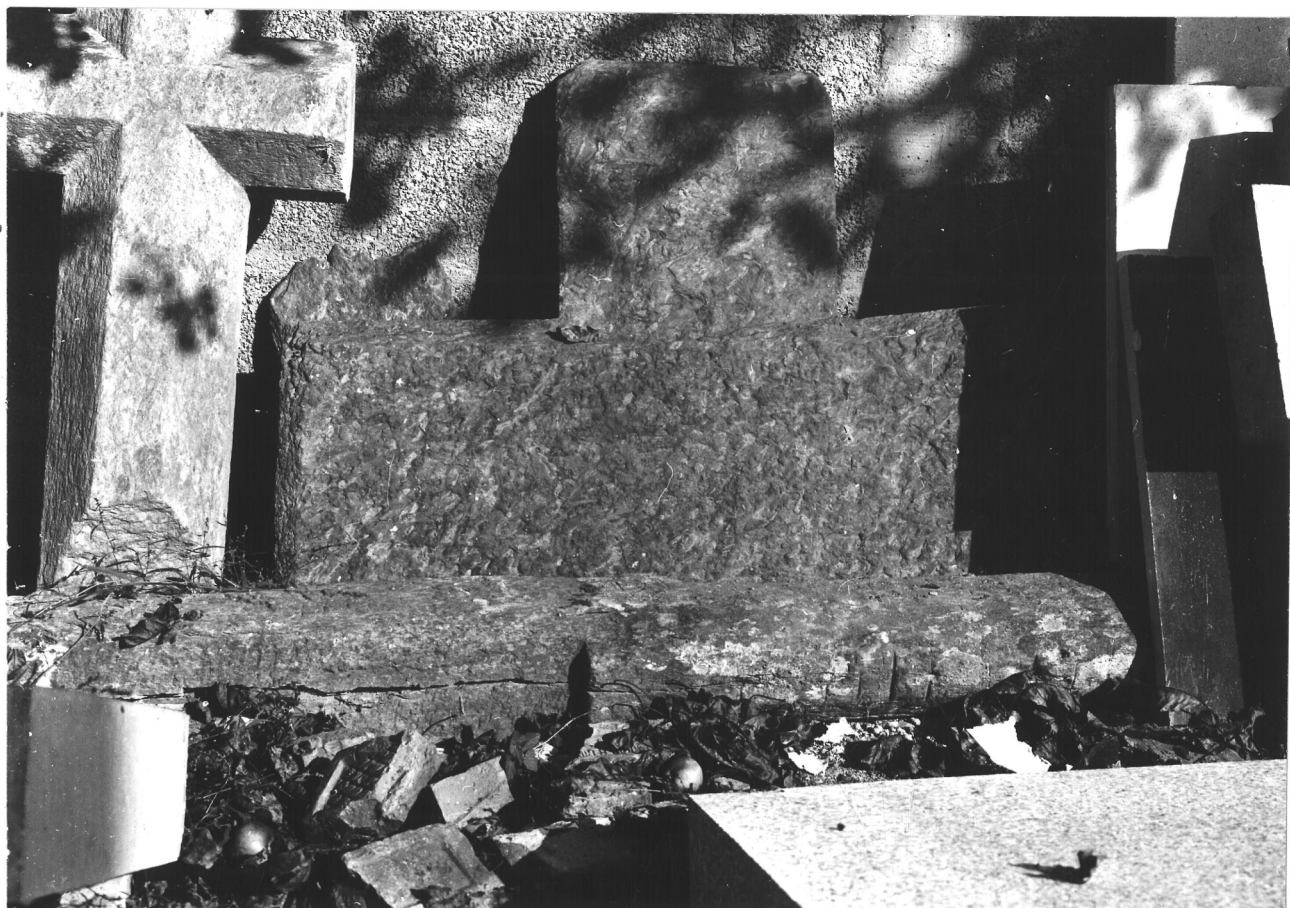
Fig. 1 Vue de la croix déposée, en attente de restauration à Guer... cl.77.56.1050

Cette très belle croix de chemin, simple, monolithe, type "palis", est directement plantée dans le sol par une partie plus large raccordée au fût par un quart de rond. A l'intersection des bras une croix grecque (H. 0,380; E. 0,390), dont les bras pattés sont issus d'un cercle, porte les cinq trous. Une partie de la traverse était cassée, et depuis, par vandalisme, elle a été brisée en deux.

CROIX DE CHEMIN DITE DE LA COUDRAIS  
Vue générale avant restauration

HISTORIQUE ET CONCLUSIONS: CROIX 18E SIECLE,BRAS DROIT DE LA TRAVERSE  
BRISE,EN COURS DE RESTAURATION A GUER

Croix actuellement en restauration à Guer.
