MONTENEUF

BAS TREZON

EGLISE DITE CHAPELLE

SAINT ISIDORE

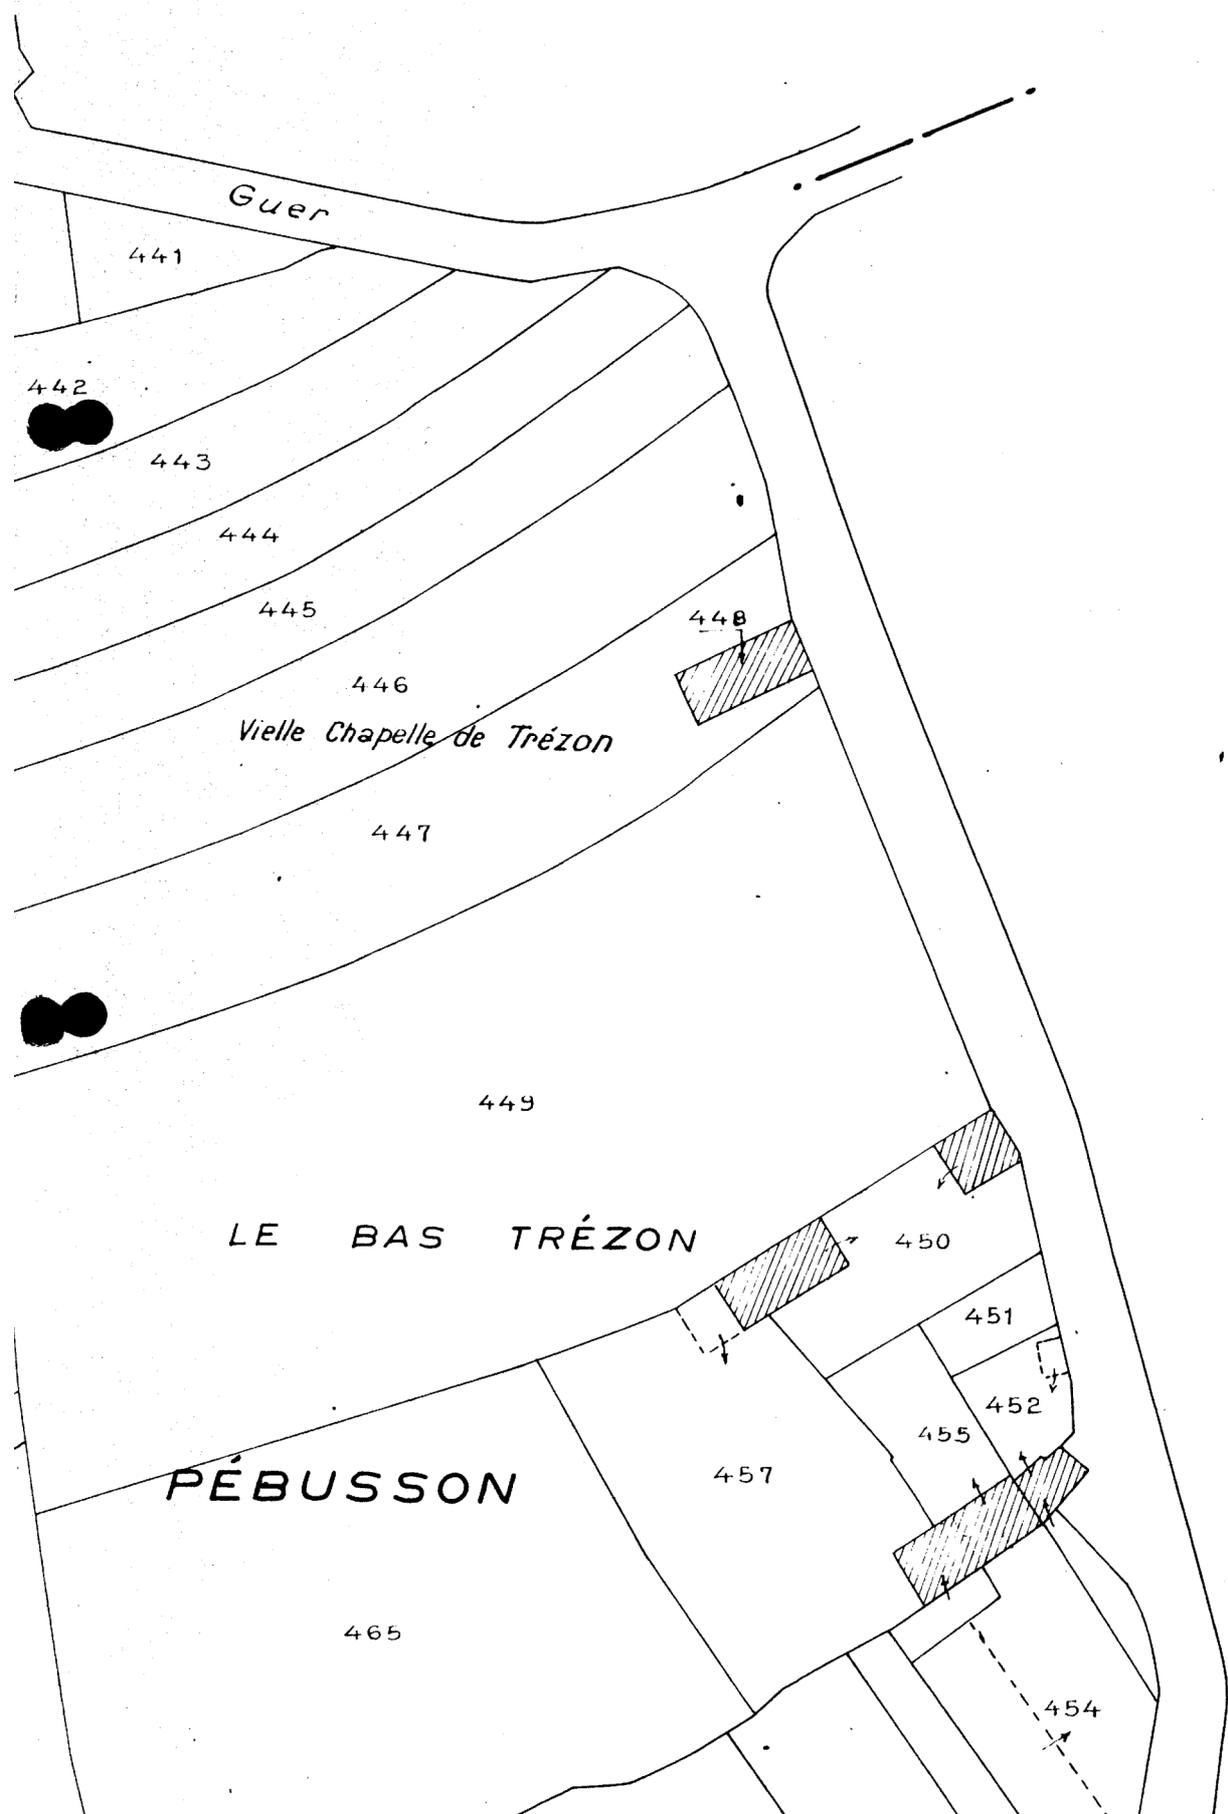
Pl. I

Cadastre 1964; feuille A 3, 1/1000e

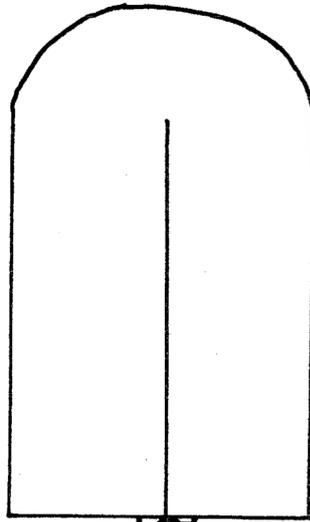
Pl. II

Plan de la toiture
croquis

cloche extérieure

4. Structure : plan rectangulaire à abside, absence de clocher (cloche suspendue à l'élévation antérieure; croix de ferronnerie à l'extrémité Est du faitage et de la nef); lambris de couverture en berceau.

6. Couvertures : toiture d'ardoise à deux pans et croupe ronde.

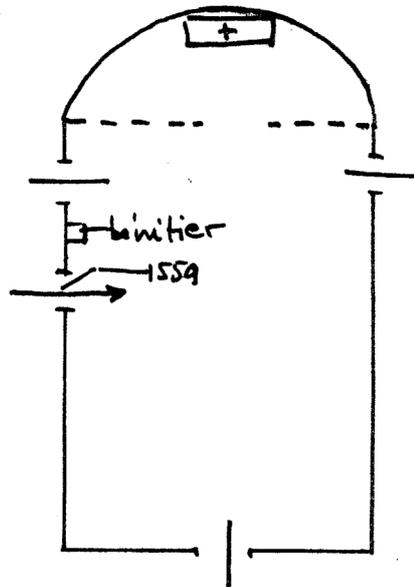
Plan au sol et
localisation du mornier
croquis

Dimensions d'après le Cadastre : 7 x 17 m.

5. Elévations intérieures et extérieures : toutes les baies sont en arc brisé (voir localisation sur le plan).

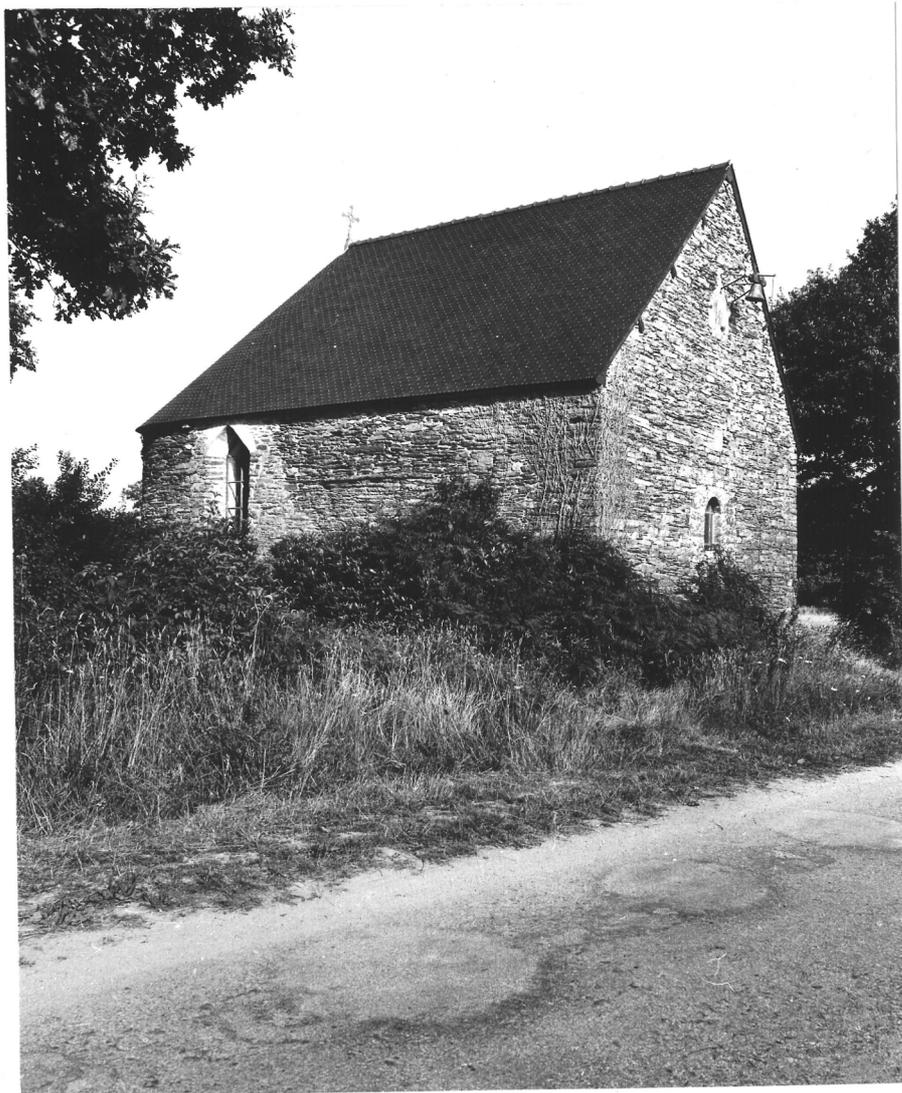
Fig. 1

CHAPELLE SAINT ISIDORE
Vue générale Sud-Est

Edifice bien daté et ayant conservé en majeure partie ses dispositions de 1569 mais repris dans les parties hautes (toiture).

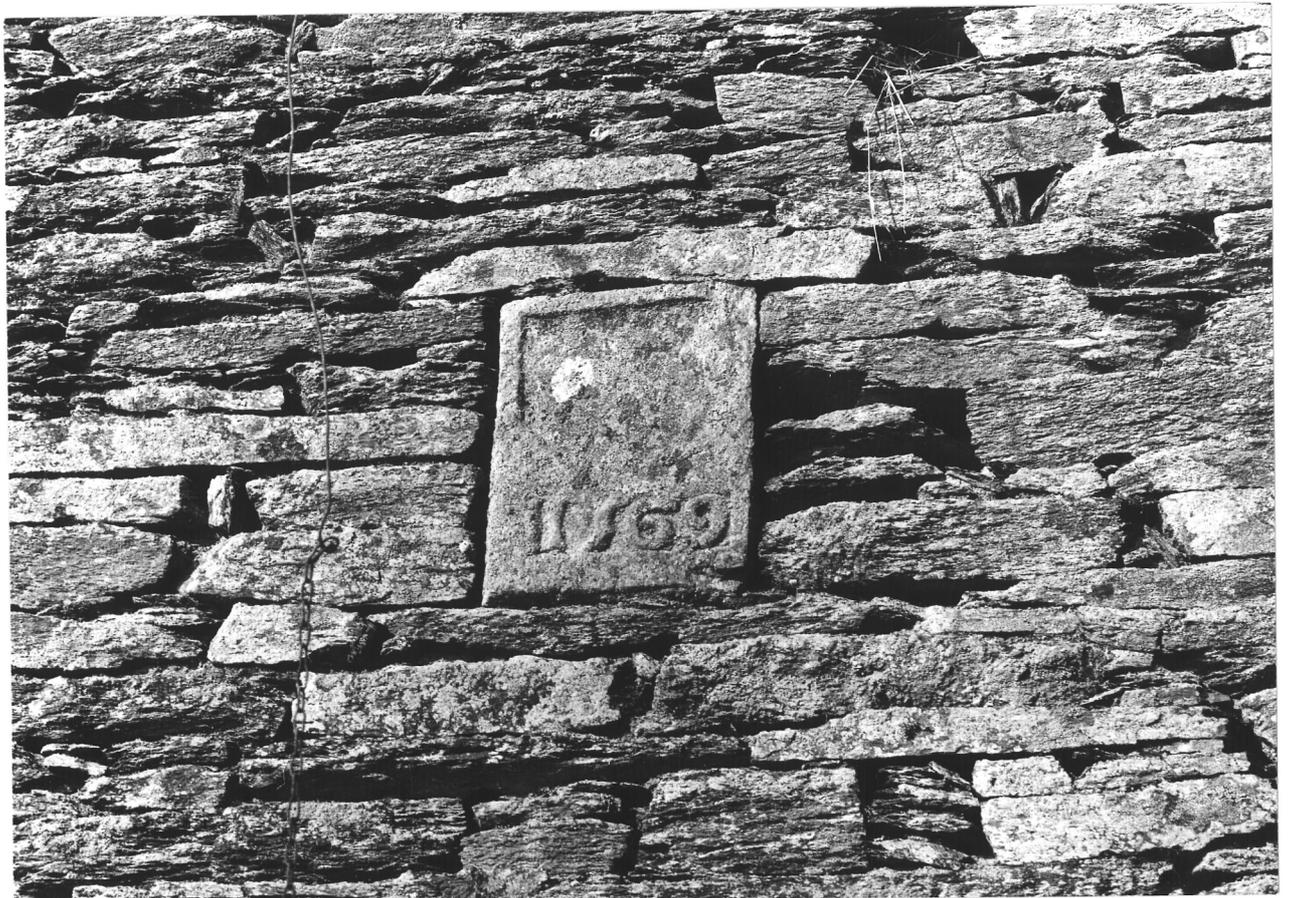
Fig. 2

CHAPELLE SAINT-ISIDORE
PIERRE DATEE (pignon Est)

Porte la date 1569 en deux endroits :

- à l'extérieur : pierre au-dessus de la fenêtre de l'élévation antérieure;
