PORCARO

RENAY (LA)

CROIX DE CHEMIN

Établi en 1977

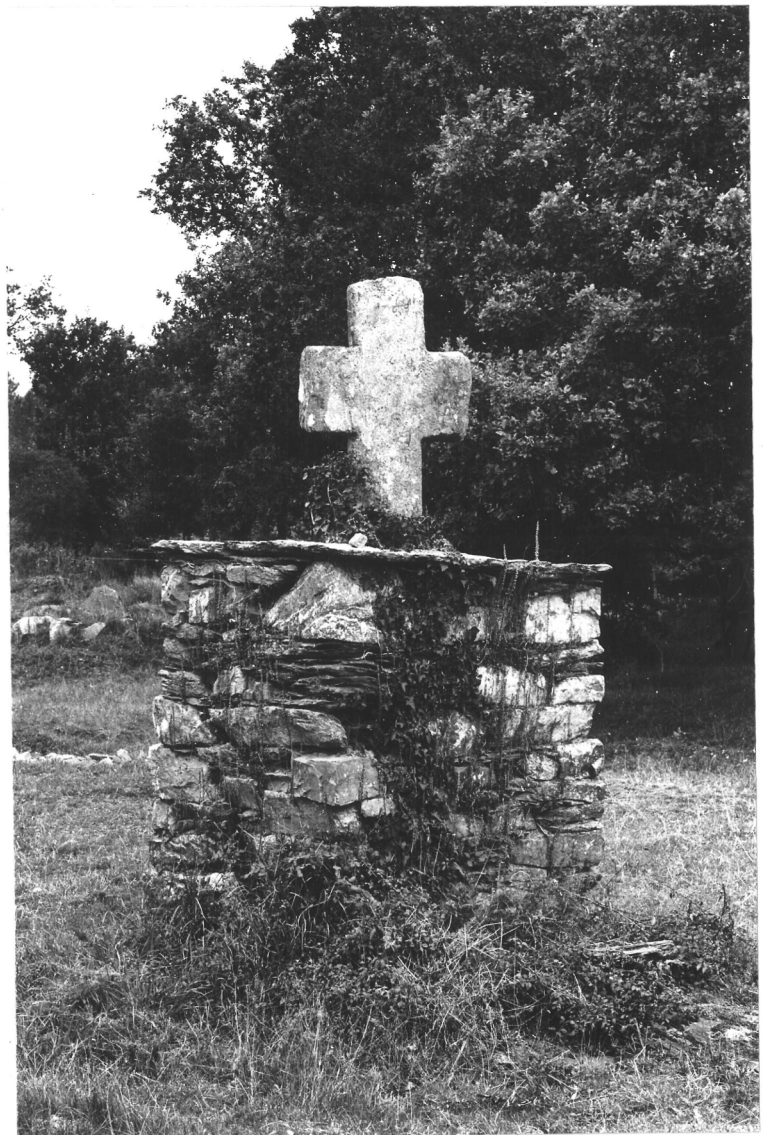
Fig. 1

2. Matériau : schiste violet.

3. Composition : croix latine monolithe, à rebord chanfreiné, à courte hampe élargie à la base, placée sur un haut soubassement appareillé en schiste, surmonté d'une dalle.

4. Dimensions : H. 110 cm; enverg. 74 cm; épais. 10 cm;  
H. soubassement : 150 cm.

Fig.1 Vue générale de 3/4..... cl. 77.56.1060 X
