PORCARO

VAUTOUDAN(LE)

CROIX DE CHEMIN

dénomination et titre de l'oeuvre

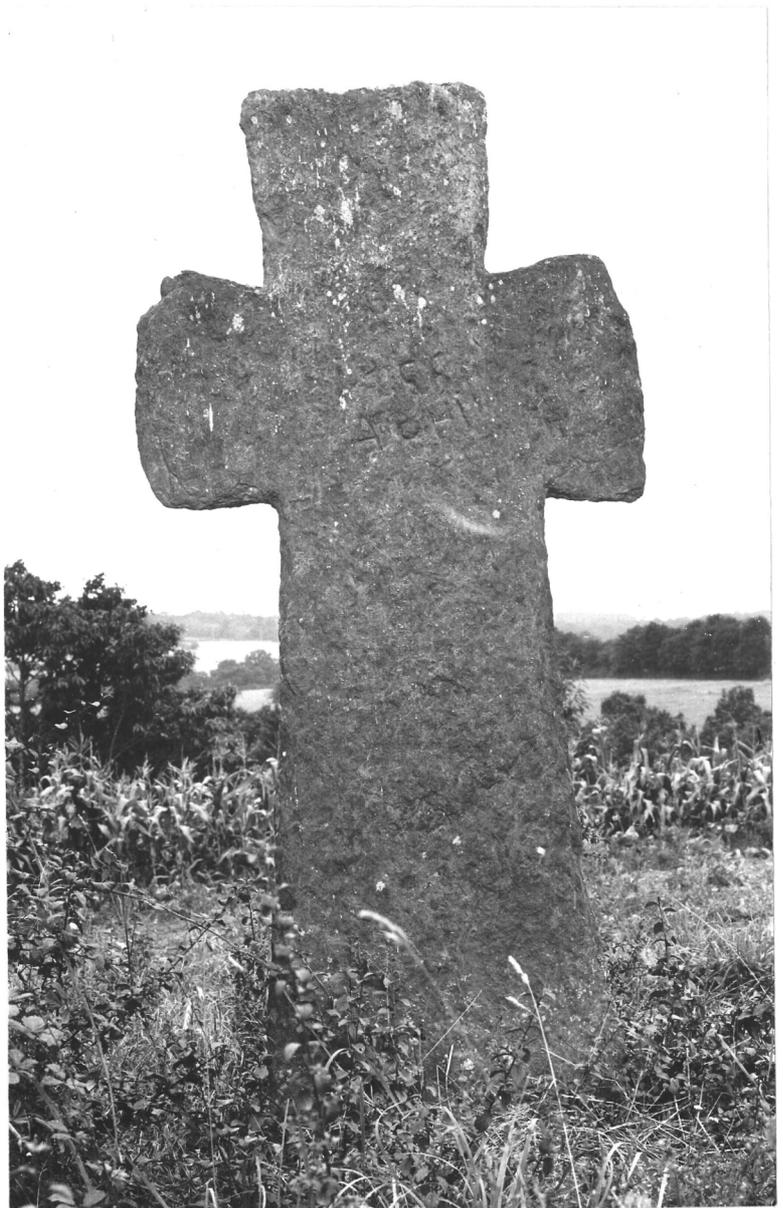
3. Composition : croix monolithe, latine, légèrement pattée avec élargissement à la base. Inscription gravée au niveau de la croisée :

" 1756/ACHIL"

4. Dimensions : H. 192 cm; enverg. 83 cm.

Fig. 1 Vue générale cliché n° 77.56.1058 X
